Reactualizarea Studiului de Fezabilitate pentru „Electrificarea și reabilitarea liniei de cale ferată Cluj – Oradea – Episcopia Bihor”

EXPERTIZE TEHNICE CONSTRUCȚII CIVILE JUDEȚUL CLUJ PARTEA A I-A REVIZIA: 0 NOIEMBRIE 2017

RAPORT DE EXPERTIZĂ TEHNICĂ

Stația Cluj-Napoca

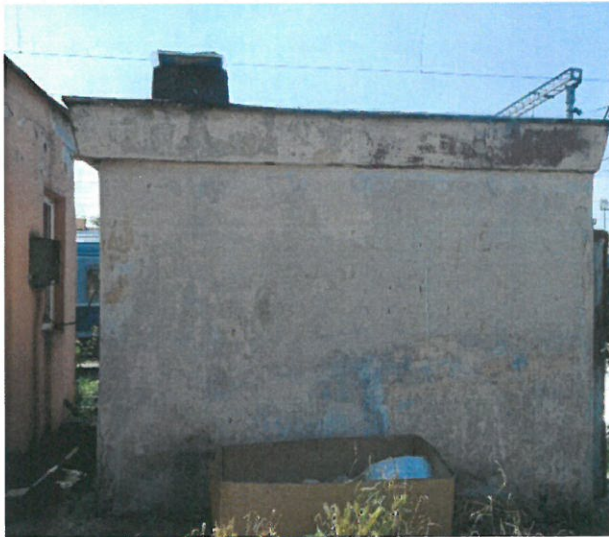
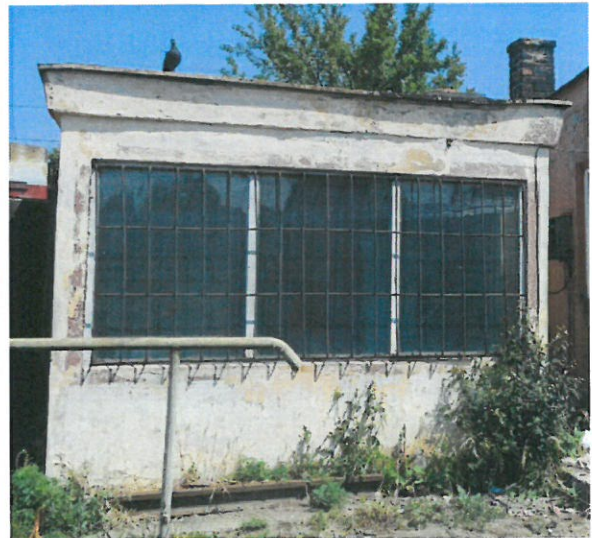
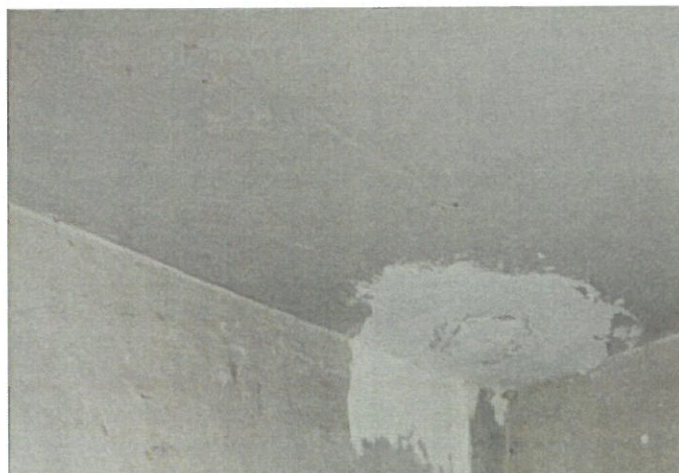
- **Cabină acari:**
 - Fisuri haotice în pereți atât la interior cât și la exterior;

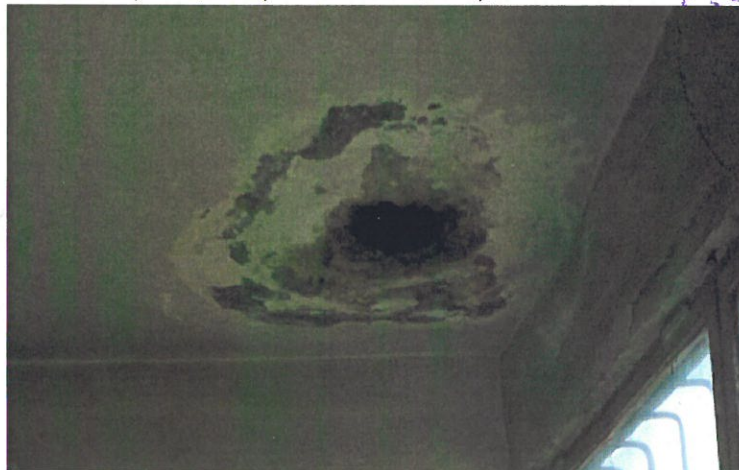
- Sunt prezente infiltrații la planșeul de acoperiș;

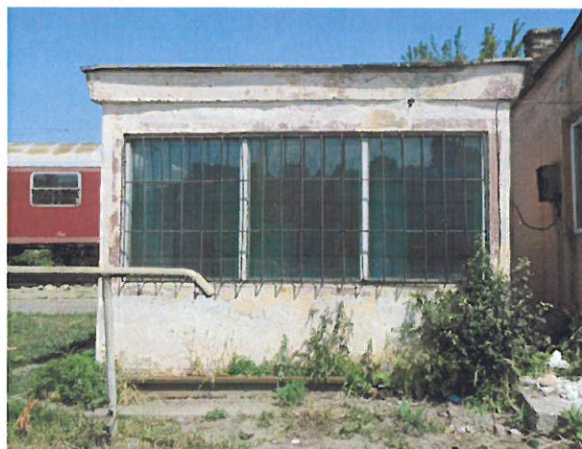
- Finisajele (tencuieli, zugrăveli și vopsitorii) sunt degradate în special la exterior și tâmplăriile (uși și ferestre) sunt neetanșe și parțial degradate; elementele acoperișului (invelitoarea din materiale bituminoase și paziile aticelor) sunt degradate; de asemenea trotuarele sunt degradate;

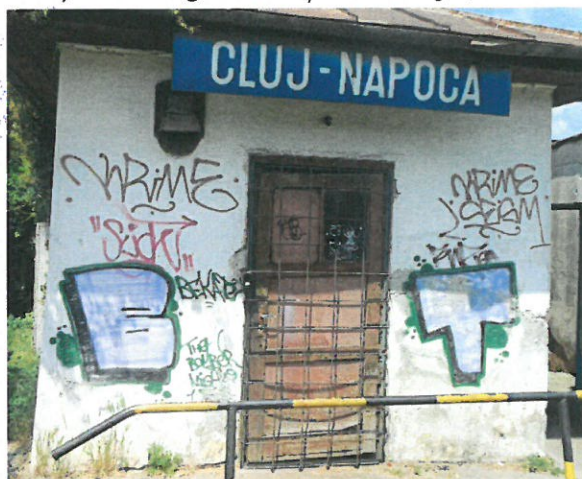
- Finisajele (tencuieli, zugrăveli și vopsitorii) sunt complet degradate și tâmplăriile (uși și ferestre) sunt degradate și neetanșe;

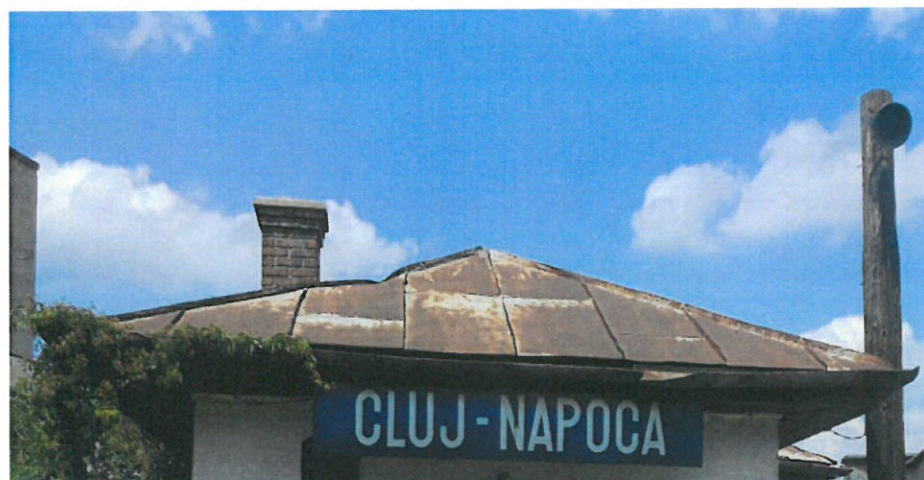
- Învelitoarea din tablă este complet degradată, deformată și ruginită;

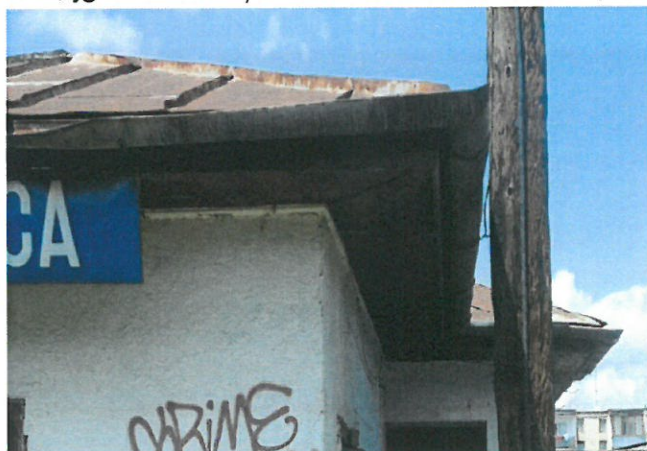
- Șarpanta din lemn a acoperișului este degradată, inclusiv planșeul din lemn al podului; streașinile, jgheburile și burlanele aferente acoperișului sunt degradate;

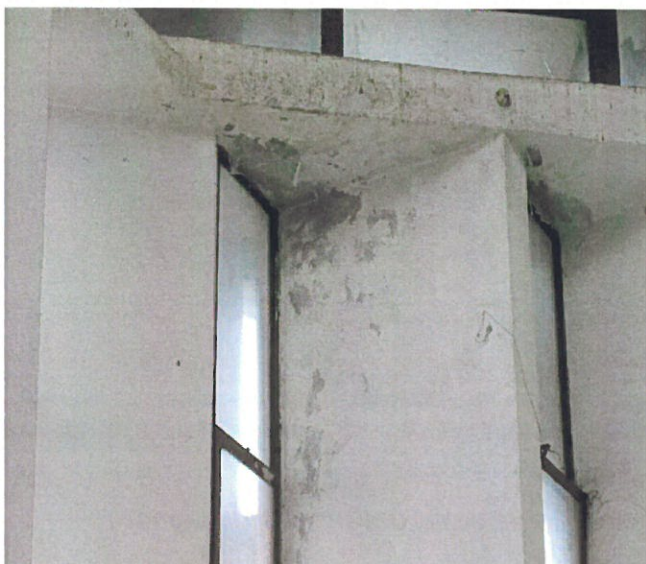
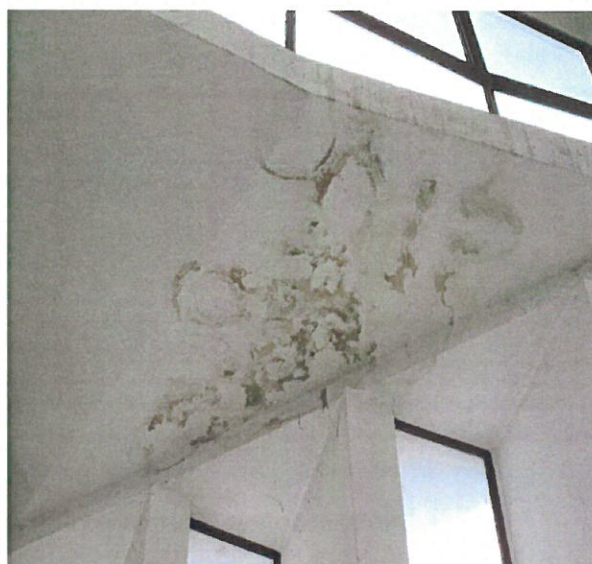
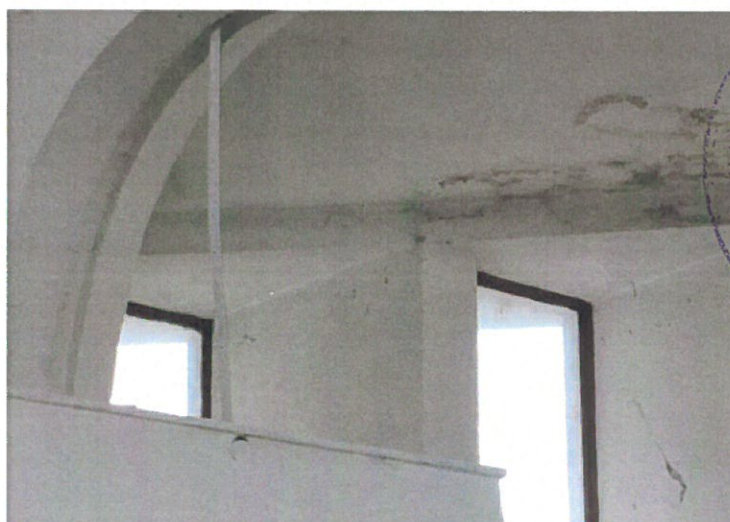
- Înelitoarea din tablă este degradată și permite infiltrații din ape pluviale prin acoperiș;

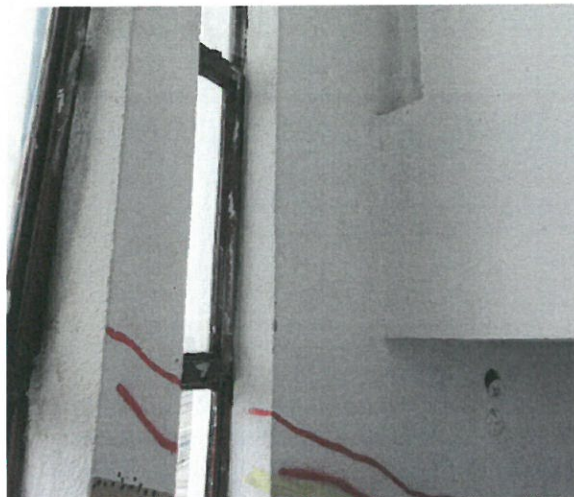
- Tâmplăria este degradată și nu este etanșă;

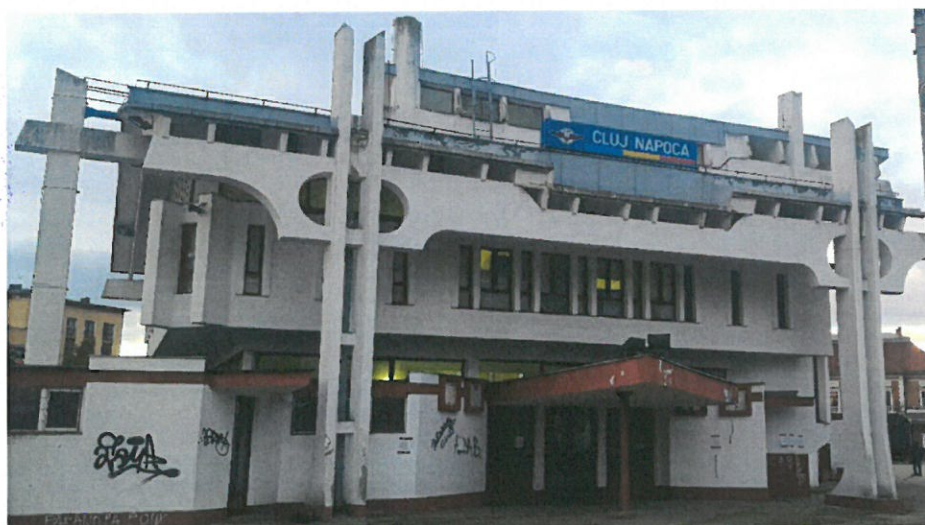
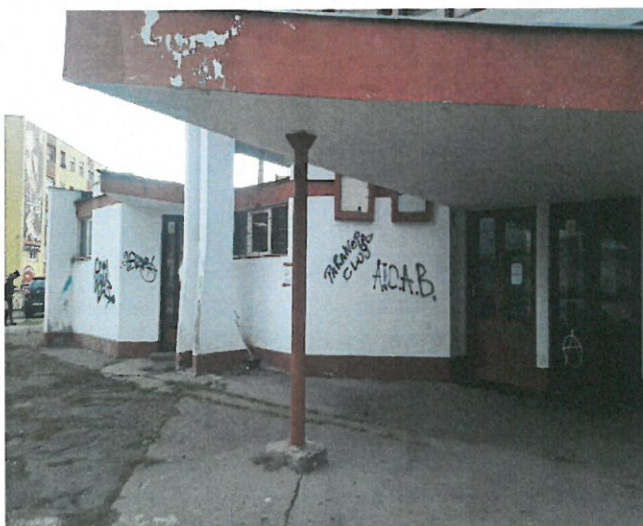
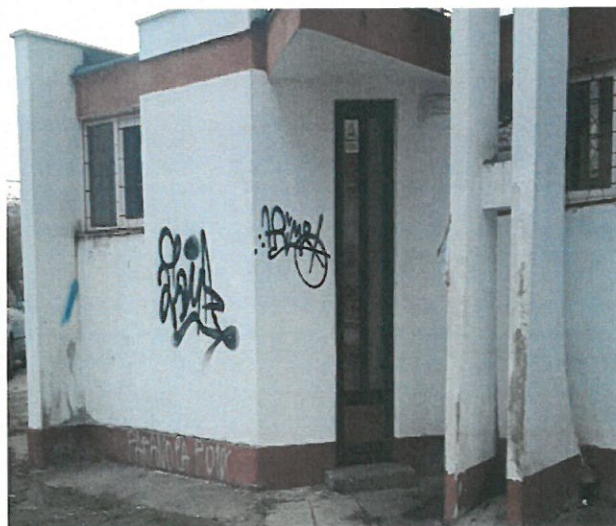
- Finisajele (tencuieli, zugrăveli și vopsitorii) sunt parțial degradate la exterior;

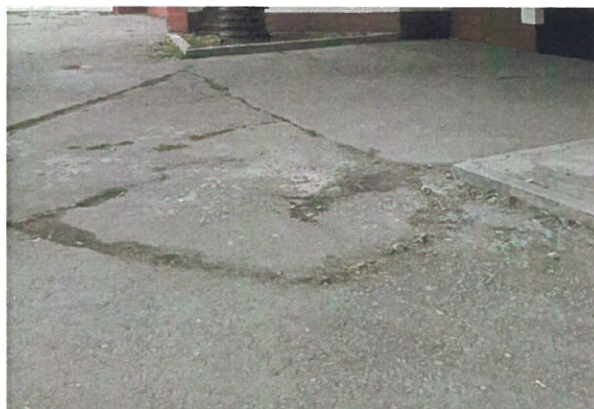
- Trotuarul și platforma din jurul clădirii sunt parțial degradate;

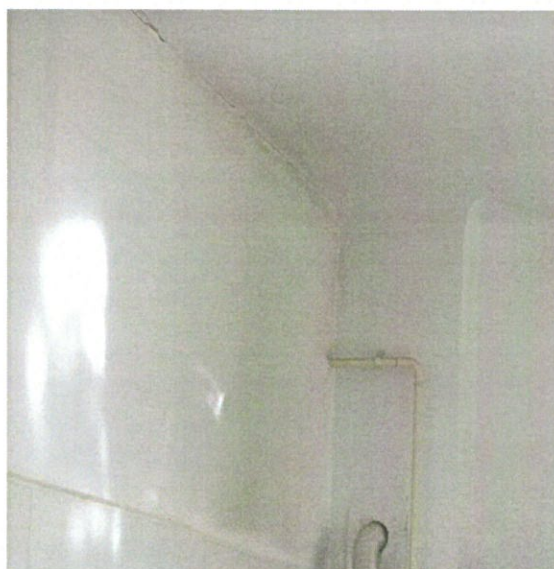
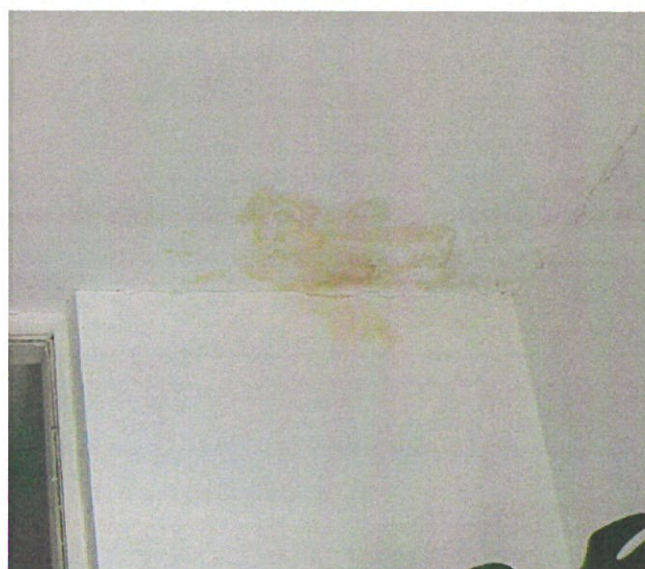
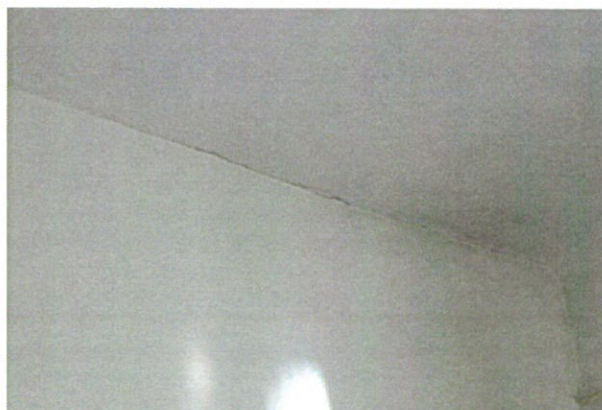
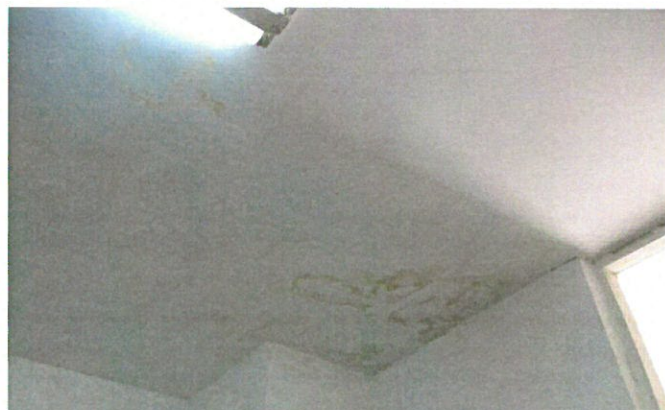
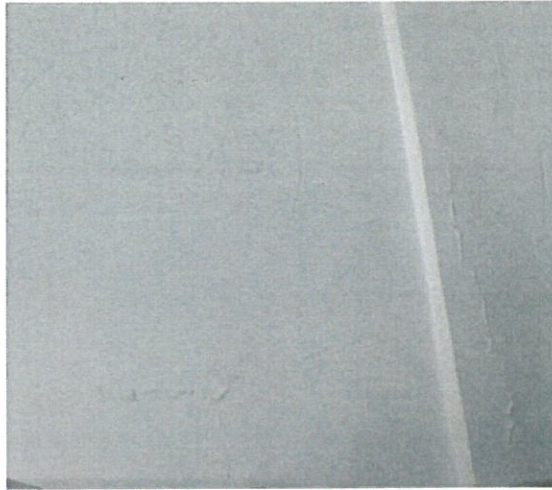
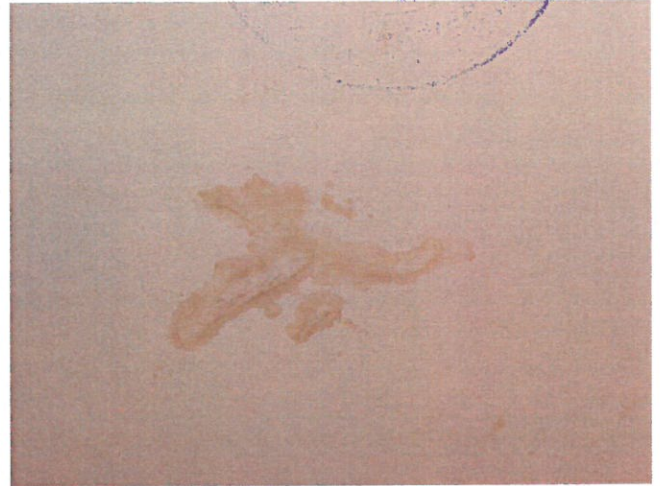
- Chiar dacă spațiul interior a fost renovat recent, din cauza fisurilor existente în pereții portanți tencuielile au început să crape; deasemenea sunt infiltrații deoarece la învelitoare nu s-a intervenit;

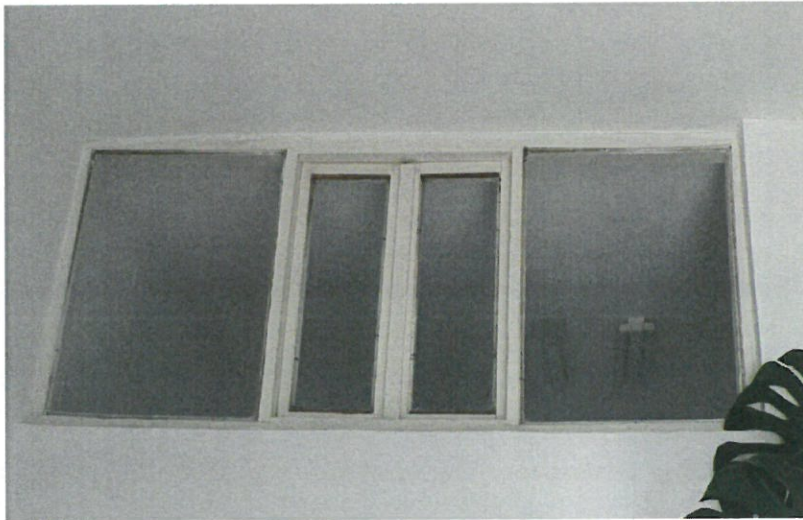
- Tâmplăriile din lemn sunt parțial degradate;

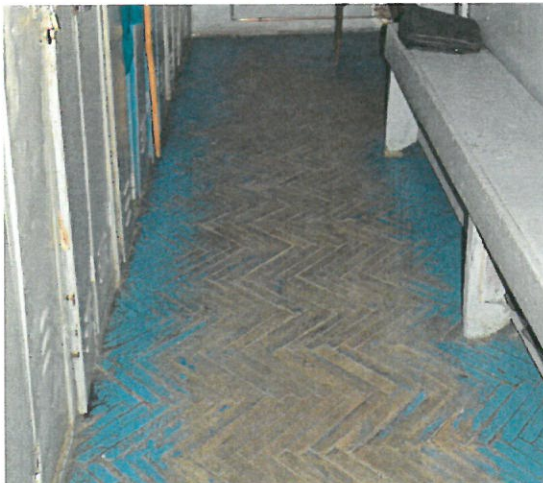
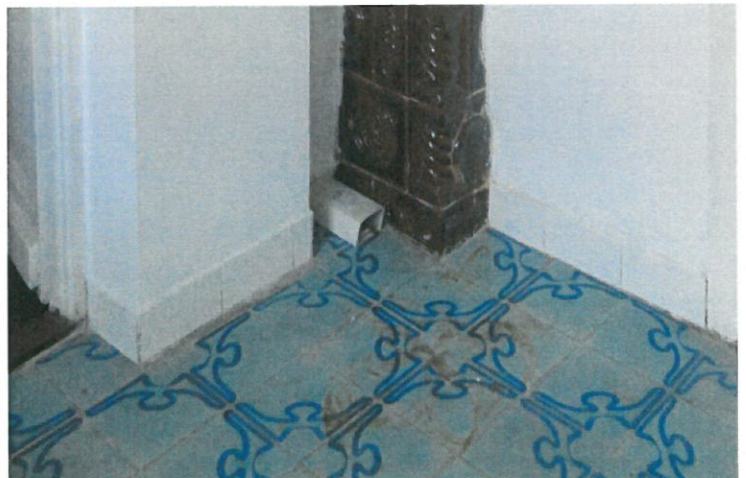
- Pardoseli degradate;

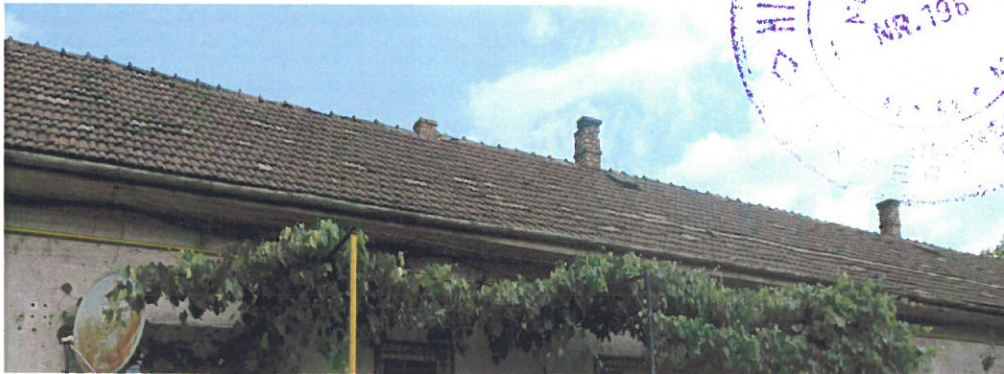
- Înelitoarea din țiglă este degradată și permite infiltrații; Planșeul din lemn de la podul acoperișului și șarpanta sunt degradate în totalitate prin putrezire, din cauza infiltrațiilor de apă prin acoperiș;

- repararea unor elemente din lemn ale șarpantei, inclusiv a unor elemente ale podului din lemn;
- revizuirea și repararea învelitorii din țiglă;
- înlocuirea tâmplărilor existente, în special cele spre exterior care sunt degradate sau neetanșe;
- repararea/ refacerea tencuielilor, atât la interior cât și la exterior;
- repararea pardoselilor existente;
- repararea trotuarelor în jurul clădirii, inclusiv a treptelor de acces din exterior în clădire;
- refacerea zugrăvelilor, atât la interior cât și la exterior, inclusiv executarea vopsitoriilor necesare.

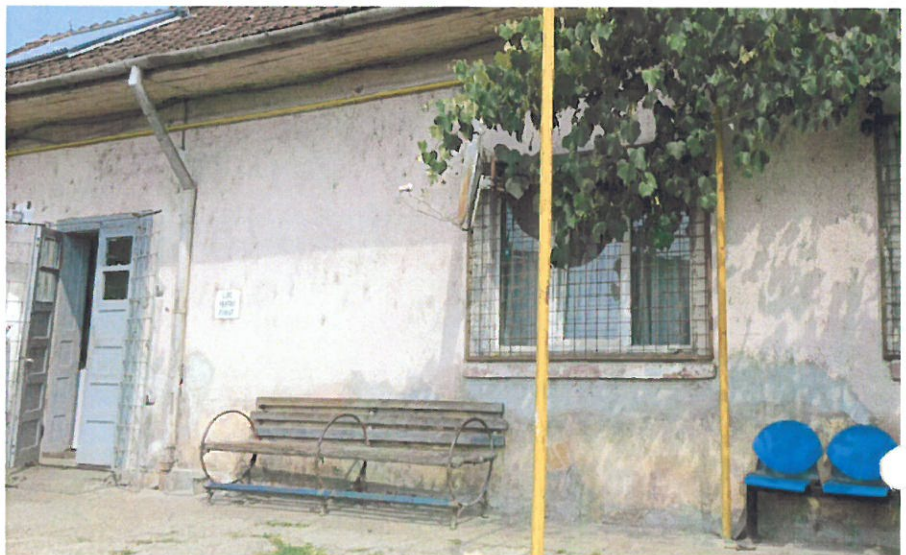
- Finisajele (tencuieli, zugrăveli și vopsitorii) sunt parțial degradate, atât la exterior cât și la interior; sunt prezente degradări ale pereților din cauza excesului de umiditate;

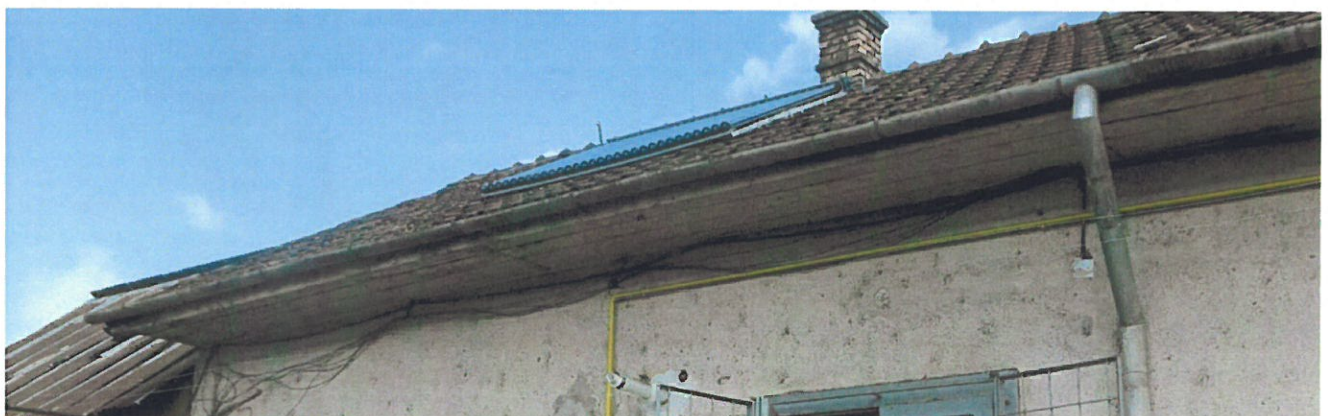
- Streașina prezintă degradări, de asemenea jgheburile și burlanele;

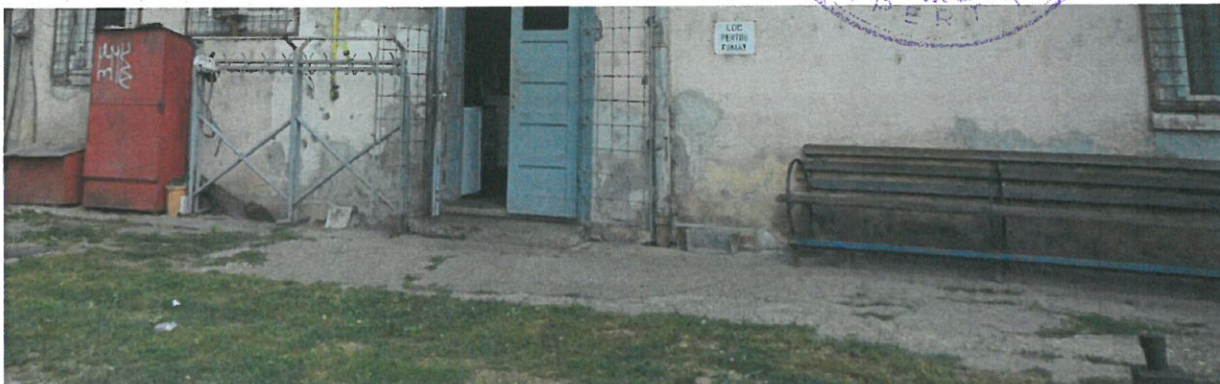
- Trotuarul din jurul clădirii este parțial degradat;

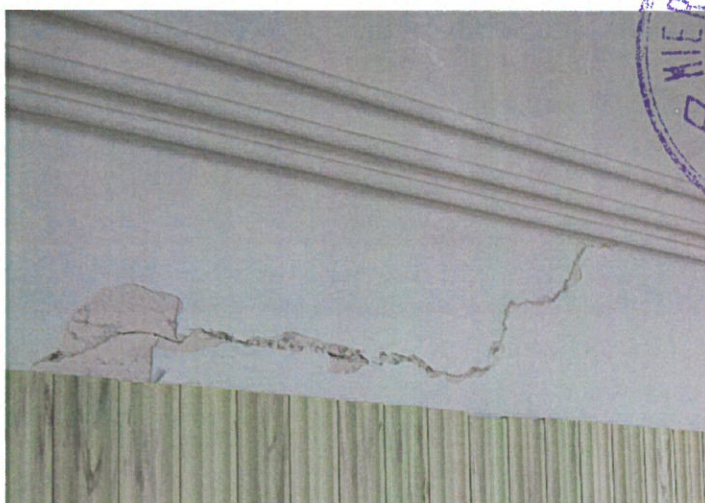
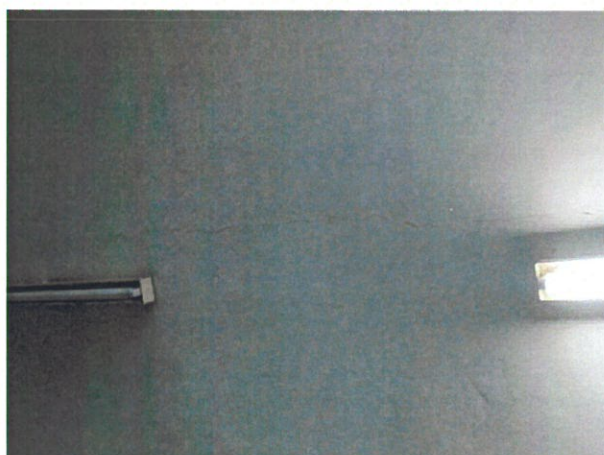
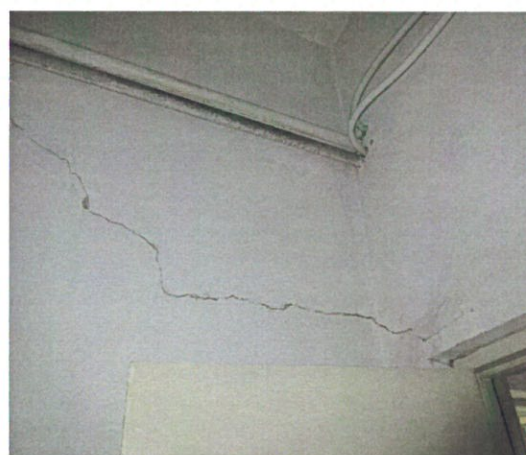
- Clădirea a fost întreținută și în majoritatea spațiilor există tavan fals, dar în zonele în care nu s-a intervenit se pot observa fisuri și crăpături între elementele prefabricate ale structurii, și chiar în pereții despărțitori;

- De asemenea există fisuri în elementele de compartimentare ale clădirii;

- Se matează toate rosturile dintre prefabricatele planșeelor cu mortar de ciment și aracet;
- Se repară toate fisurile în pereții de compartimentare , cât și cei exteriori prin injectarea fisurilor cu lapte de ciment și aracet;
- Se repară crăpăturile în pereți prin marea acestora cu mortar de ciment și aracet;
- Se refac toate tencuielile și zugrăvelile la pereții existenți;
- Se refac placările în zonele unde acestea există;
- Se refac pardoselile, acestea făcând-se funcție de tipul și materialele din care au fost facute cele existente;
- Se repară și se etanșeizează tâmplăriile metalice existente care sunt uzate;
- Se refac toate vopsitoriile necesare;
- Se repară și se etanșeizează acoperișurile încăperilor care sunt doar parter (spre stradă spate).
- Se repară toate elementele degradate ale construcțiilor speciale(fundații utilaje, canale, cuve, etc.).

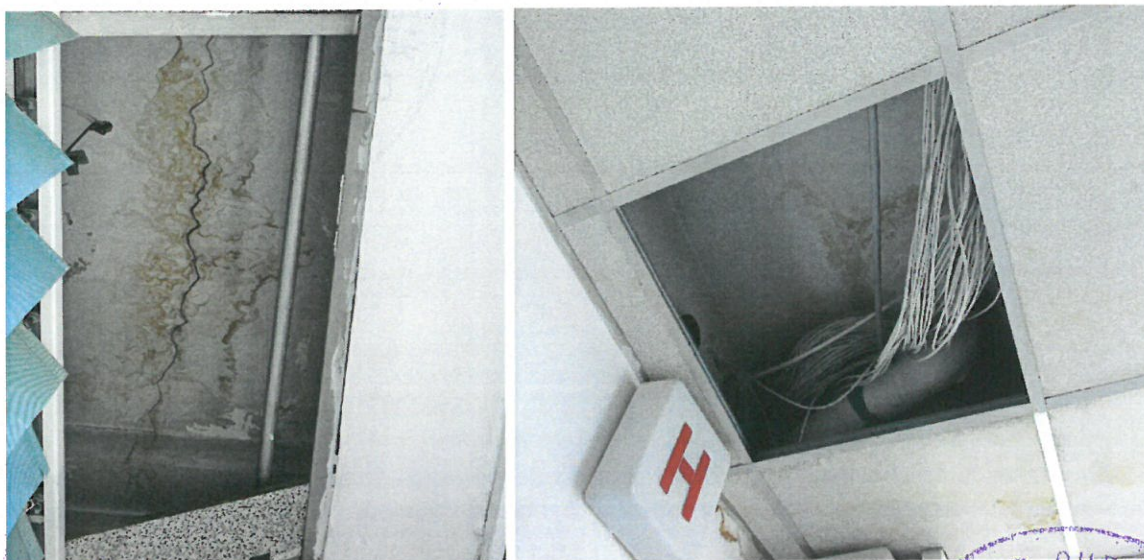
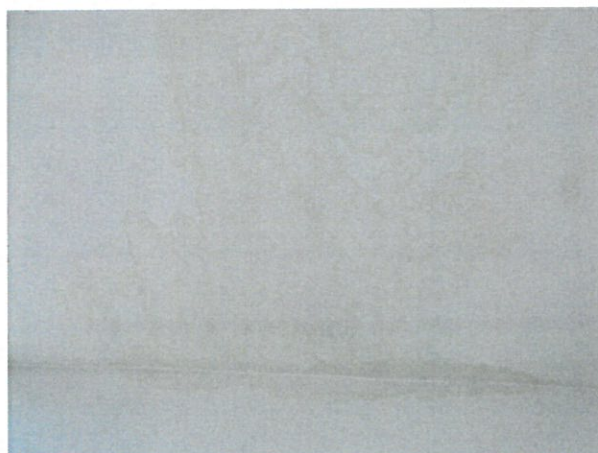
- Învelitoarea este degradată și permite infiltrații de apă pluvială prin acoperiș;

- Se repară/refac elementele degradate ale învelitorii în zonele unde se constată infiltrații de apă pluvială prin planșee; se recomandă că intervenția să se facă pe zone

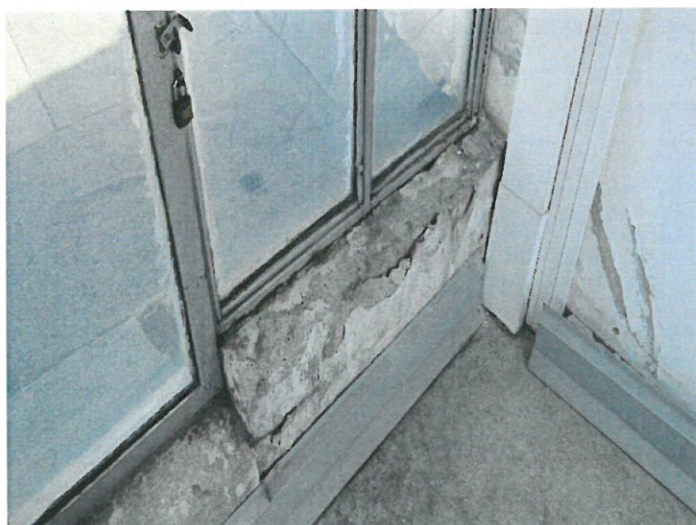
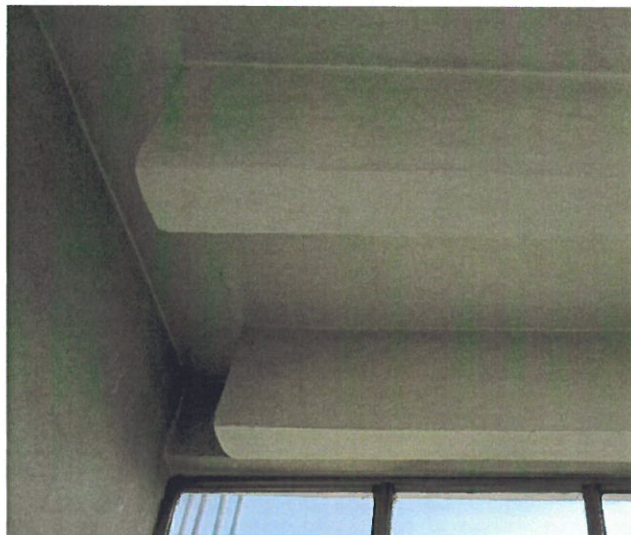
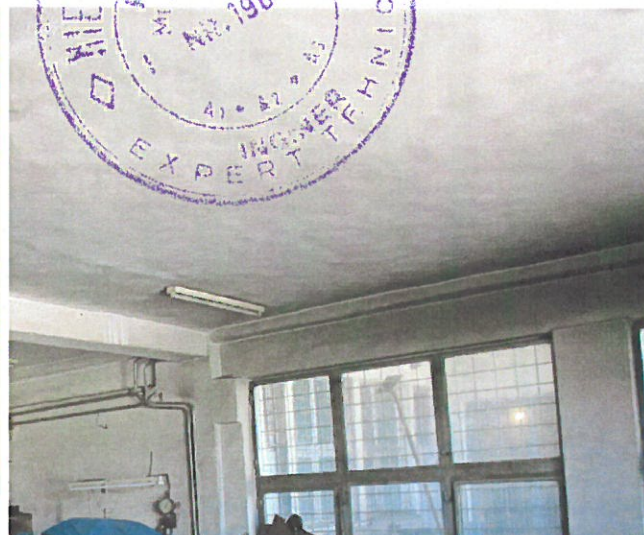
- Finisajele (tencuieli, zugrăveli și vopsitorii) sunt parțial degradate în zonele atelierelor sau în zonele în care nu s-a intervenit recent;

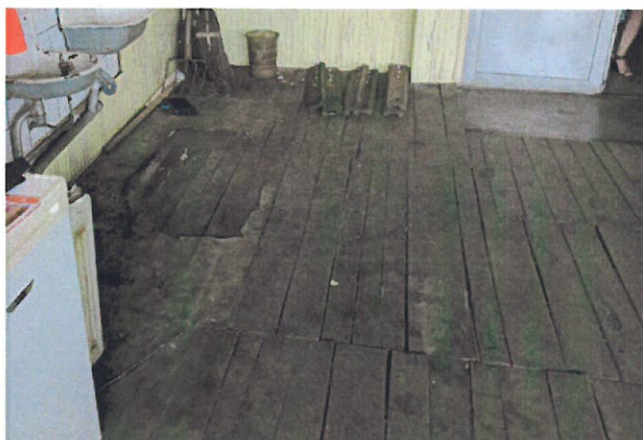
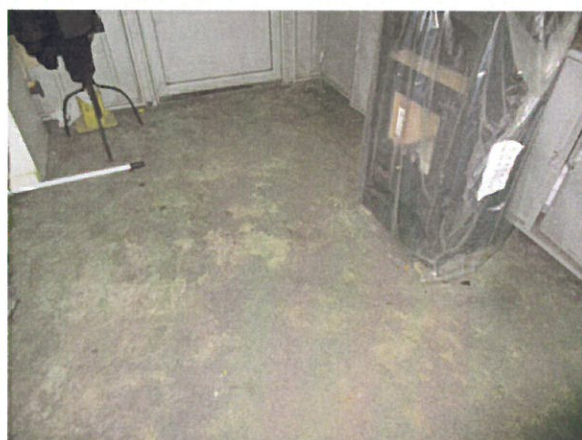
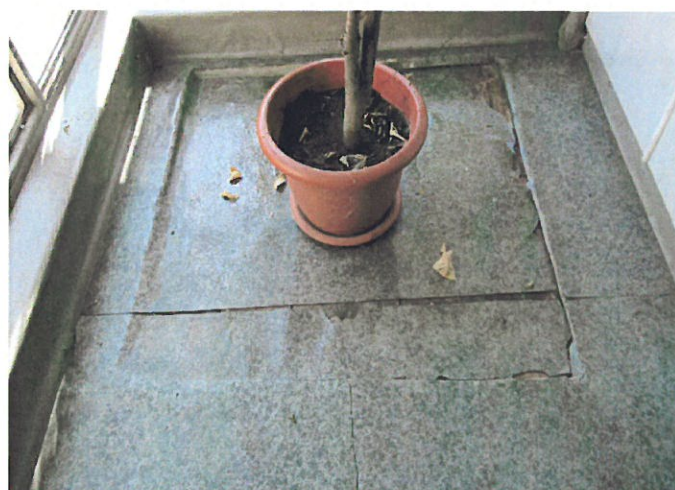
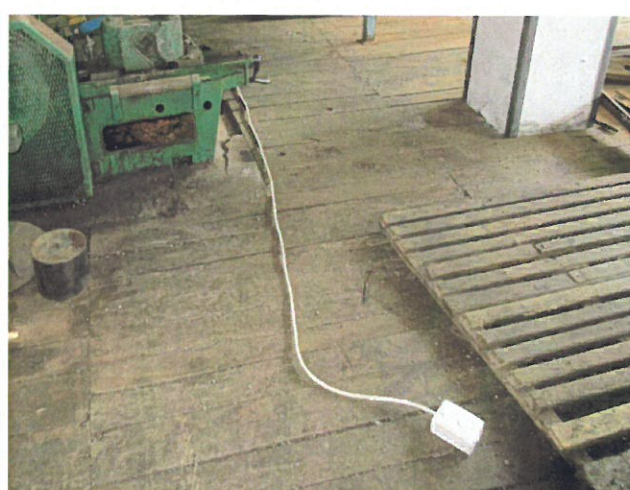
- pardoselile sunt degradate în zonele atelierelor sau în zonele în care nu s-a intervenit recent;

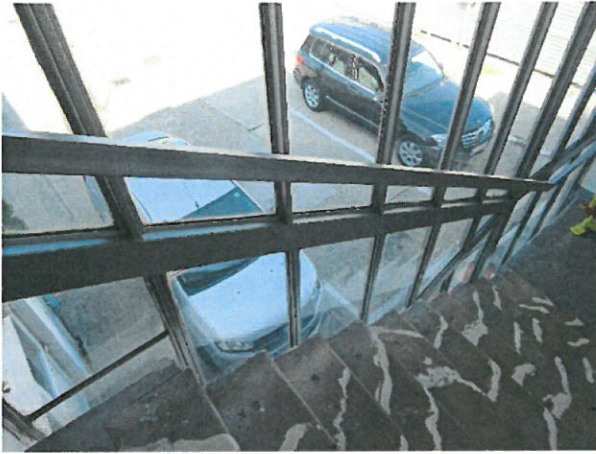
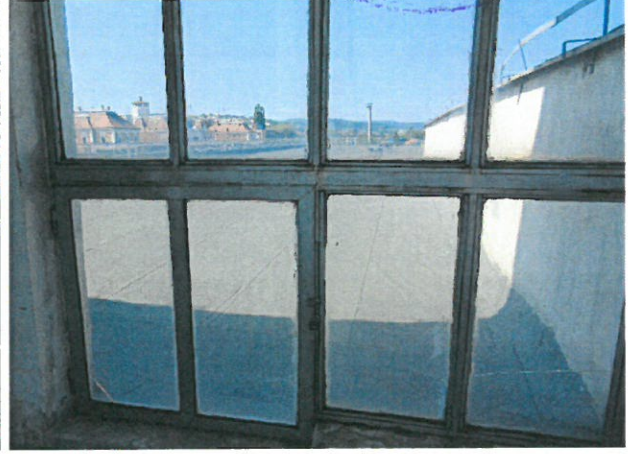
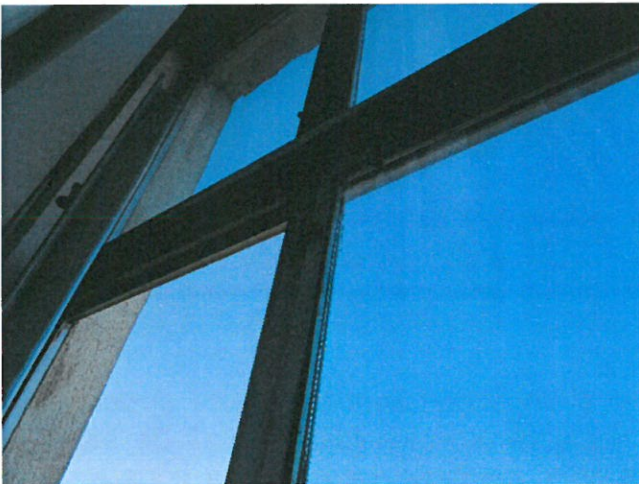
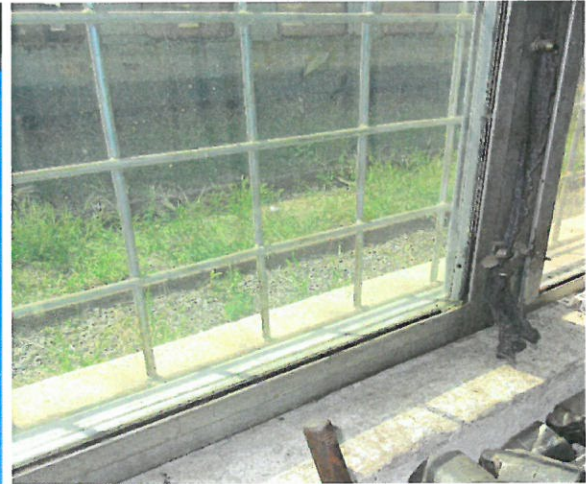
- Tâmplăriile metalice sunt parțial degradate și neetanșe;

- Se repară elementele degradate ale scărilor, în special finisajele;
- Se repară și se etanșeizează tâmplăriile metalice existente care sunt uzate;

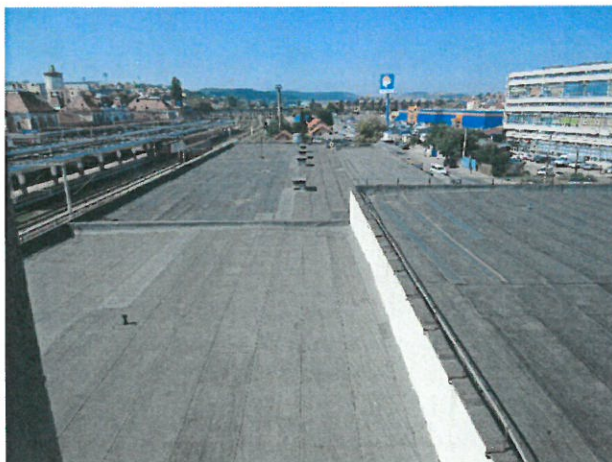
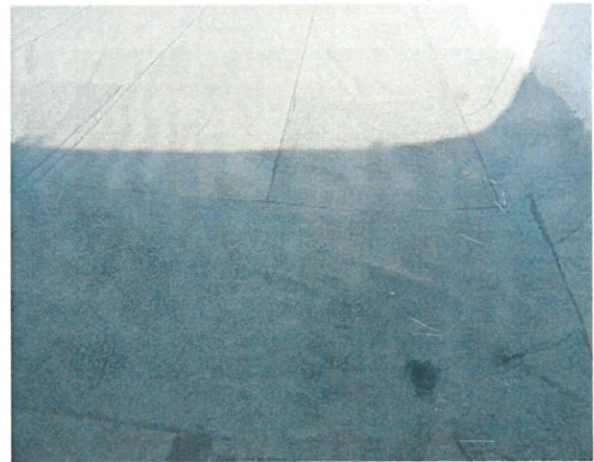
- Invelitoare prezintă degradări ce permite infiltrații de apă pluvială prin acoperiș;

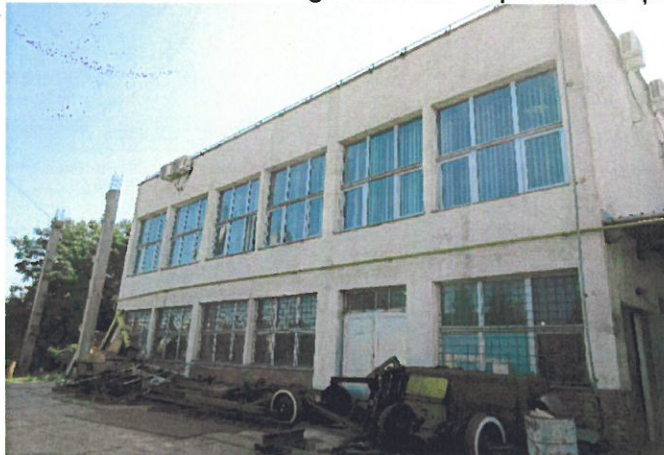
- La exterior există degradări ale vopsitoriilor și zugrăvelilor;

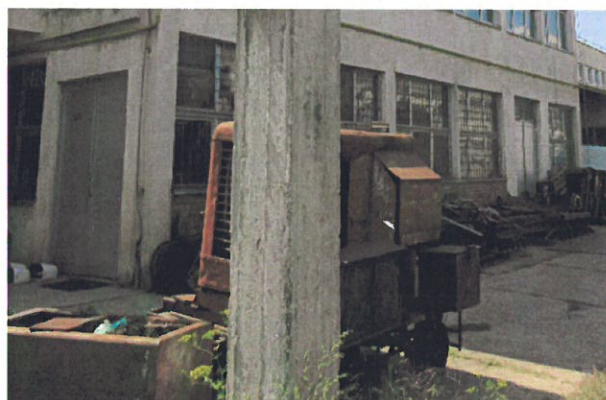
- Trotuarele sunt parțial degradate, și parțial lipsesc;

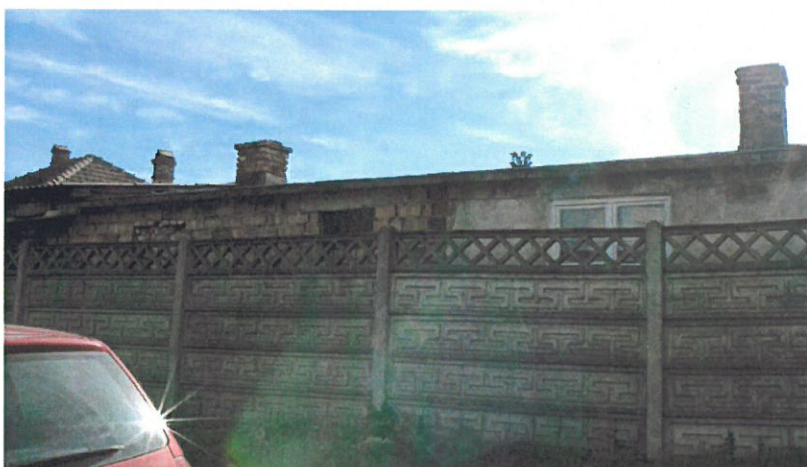
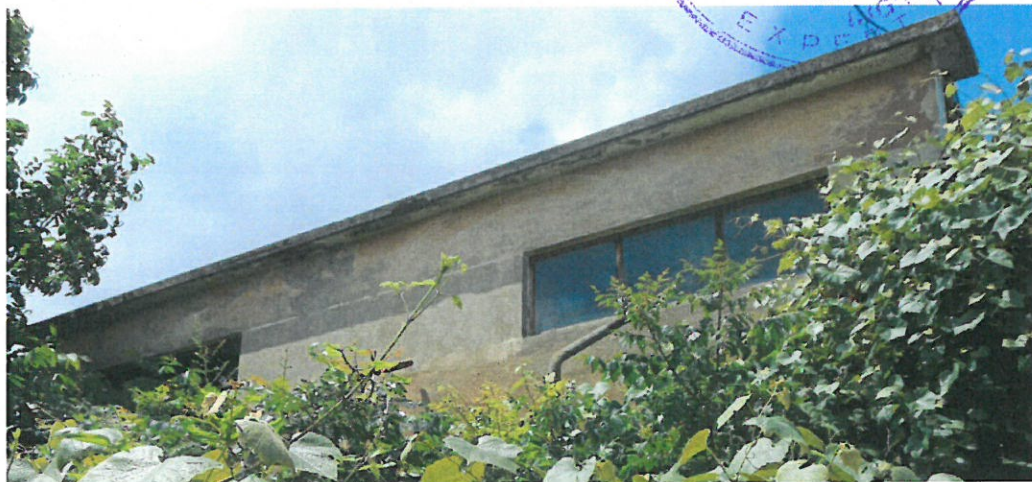
- Finisajele (tencuieli, zugrăveli și vopsitoriile) sunt degradate acolo unde ele au fost finalizate, iar în partea din spate cărămidă a fost afectată de faptul că nu a fost protejată prin tencuială; creșterea vegetației pe clădire a adus și acesta degrațarea tencuielilor; Înelitoarea din materiale bituminoase prezintă degradări;
- Nu a putut fi accesată, dar după cum arată la exterior, inclusiv tâmplăriile, și la interior degradările sunt importante;

- înlocuirea tâmplărilor existente sunt degradate;
- repararea/ refacerea tencuielilor, atât la interior cât și la exterior, cu executarea acestora la fațada din spate, unde aceasta nu a fost făcută;

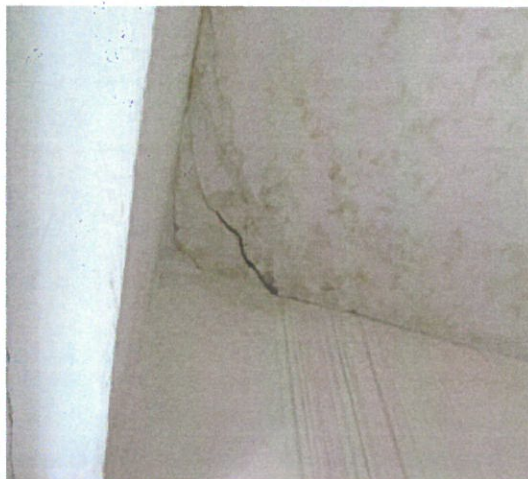
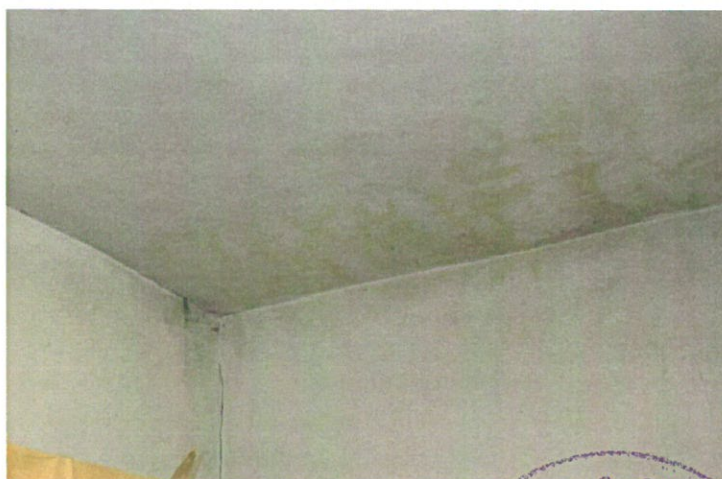
- Sunt prezente infiltrații de apă pluvială prin tavane;

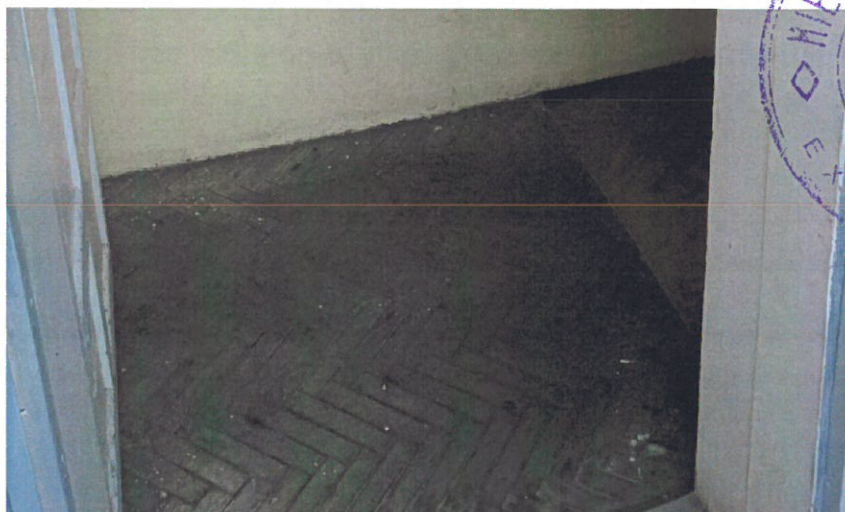
- Pardoselile interioare sunt degradate;

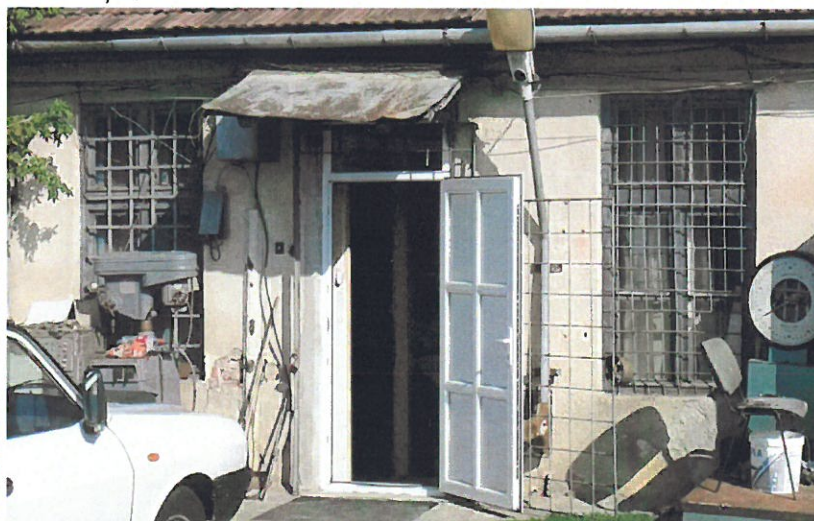
- Tâmplărie degradată și neetanșă;

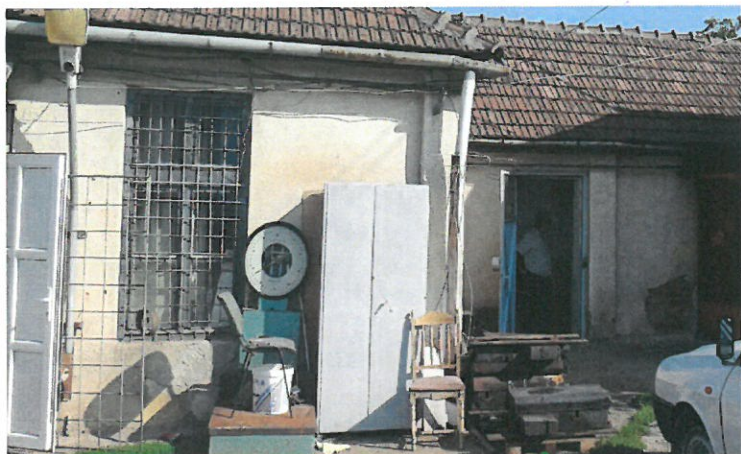
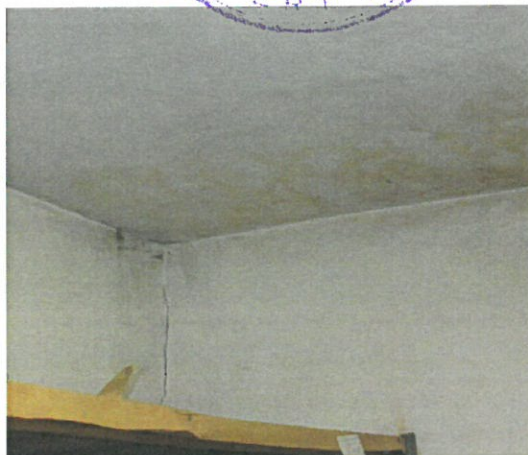
- Finisajele (tencuieli, zugrăveli și vopsitorii) sunt parțial degradate, atât la exterior cât și la interior;

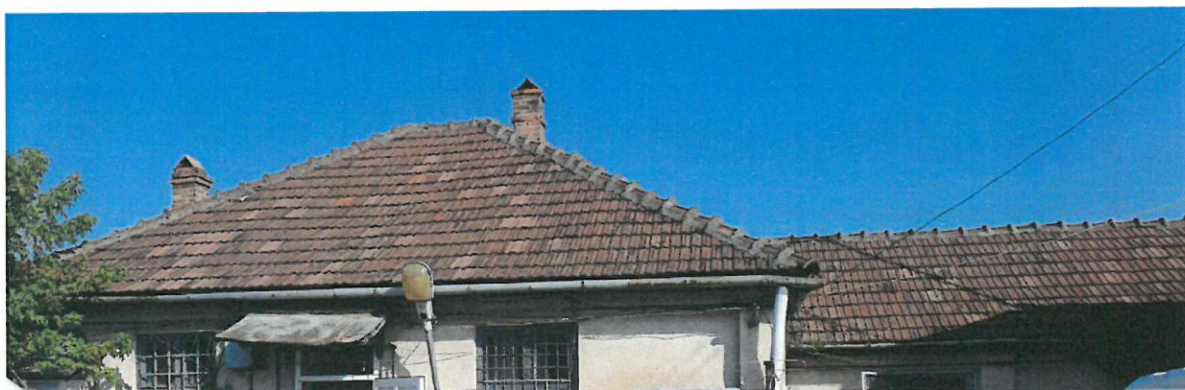
- Învelitoarea este degradată și permite infiltrații; Planșeul din lemn de la podul acoperișului și șarpanta sunt degradate în totalitate prin putrezire, din cauza infiltrațiilor de apă prin acoperiș;

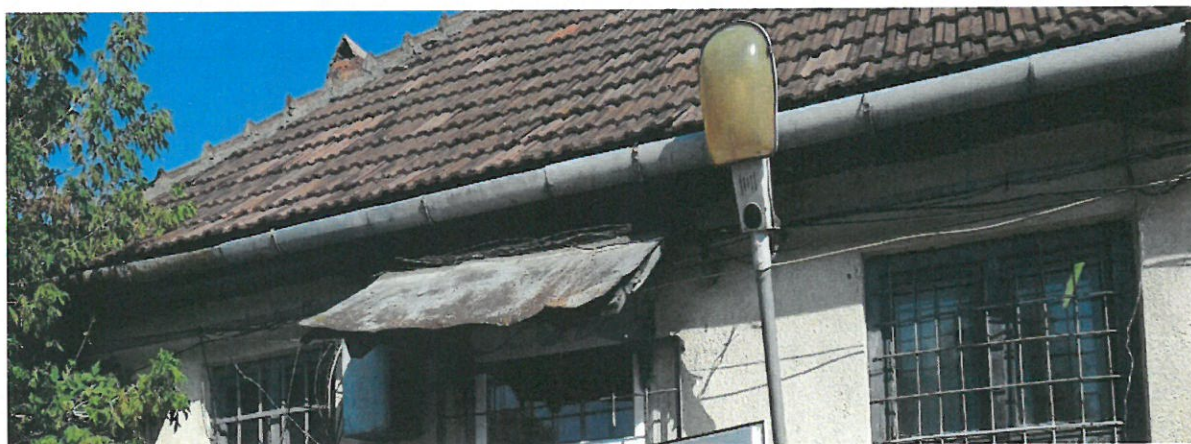
- Streașina este degradată, de asemenea jheburile și burlanele;

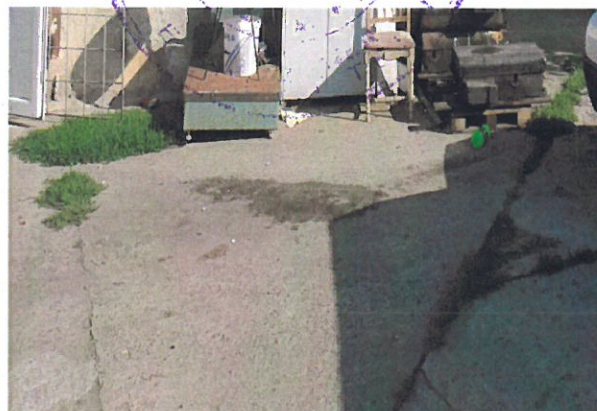
- Platforma betonată din jurul clădirii este parțial fisurată;

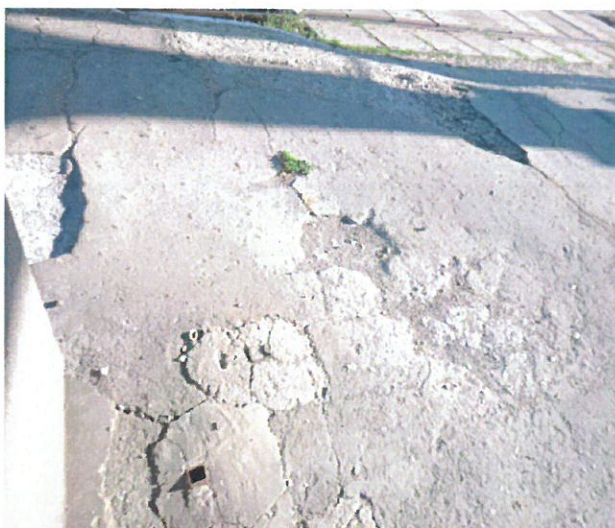
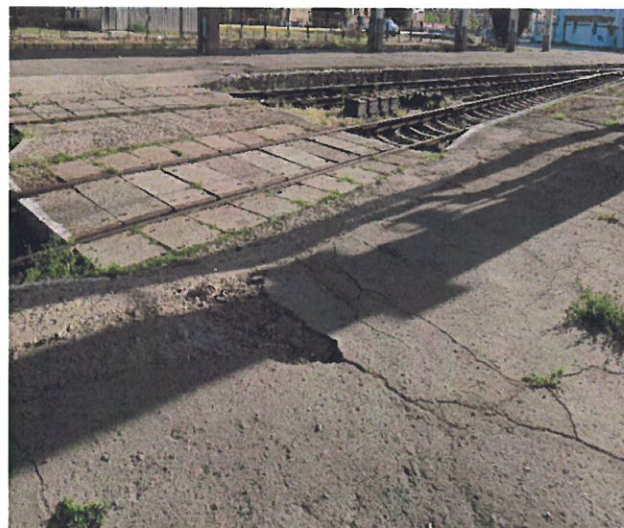
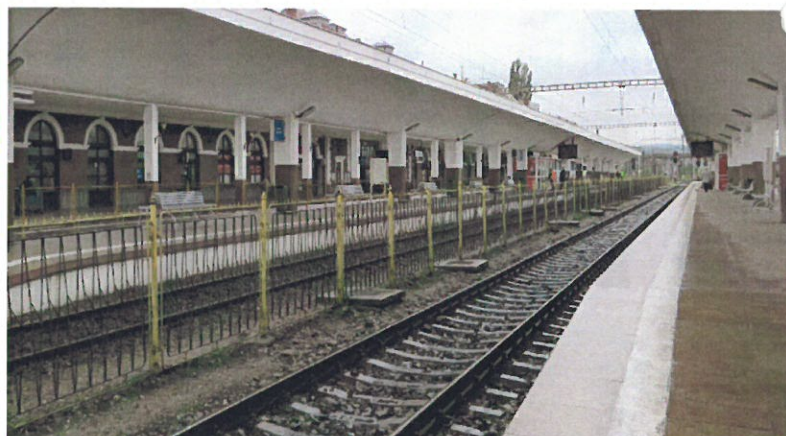
- **Perone-** degradările pronunțate ale peroanelor sunt în zona celor din proximitatea clădirii de călători scurt parcurs. Acestea prezintă fisuri, crăpături și o pronunțată exfoliere a stratului asfaltic;
