Reactualizarea Studiului de Fezabilitate pentru „Electrificarea și reabilitarea liniei de cale ferată Cluj – Oradea – Episcopia Bihor”

EXPERTIZE TEHNICE CONSTRUCȚII CIVILE JUDEȚUL CLUJ PARTEA A I-A REVIZIA: 0 NOIEMBRIE 2017

RAPORT DE EXPERTIZĂ TEHNICĂ

Stația Cluj-Napoca

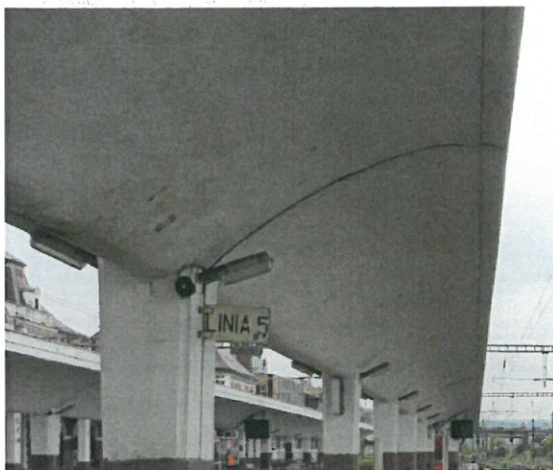
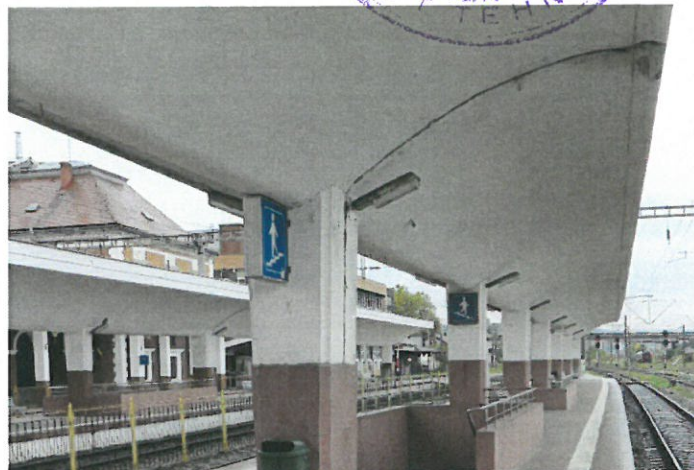
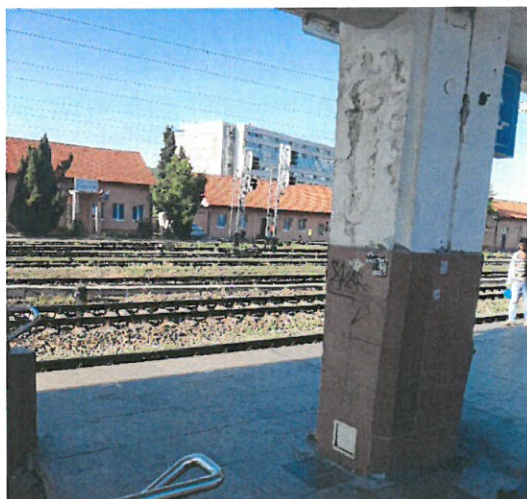
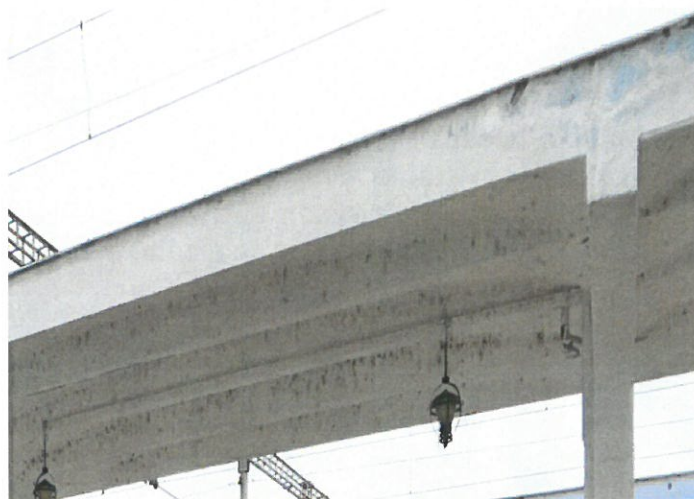
- **Copertine-**
 - prezintă infiltrații de apă pluvială, atât la acoperișurile peroanelor aferente clădirii lung-parcurs, cât și a acoperișurilor peroanelor clădirii scurt-parcurs; degradări ale

finisajelor la toate copertinele, prin exfolieri, crăpături la rosturi, atât între tronsoane, cât și la nivelul prefabricatelor;

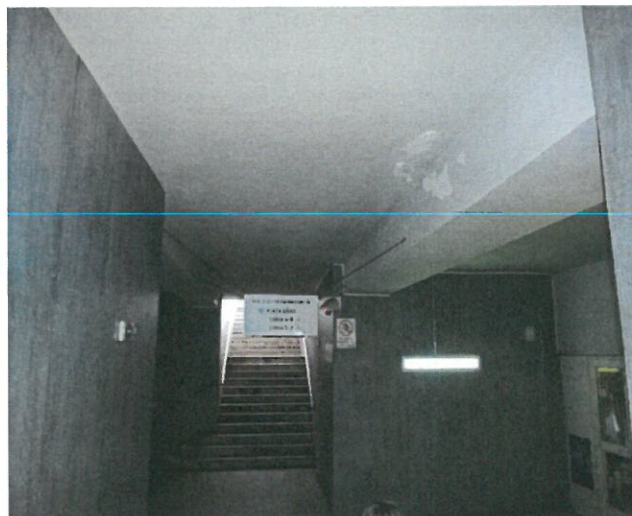
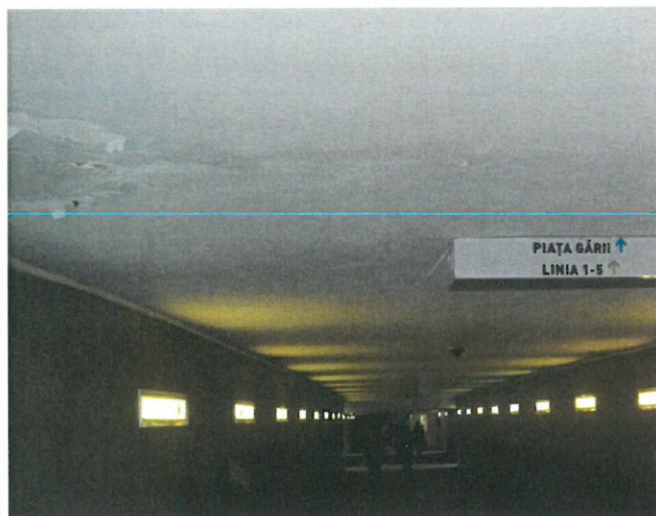
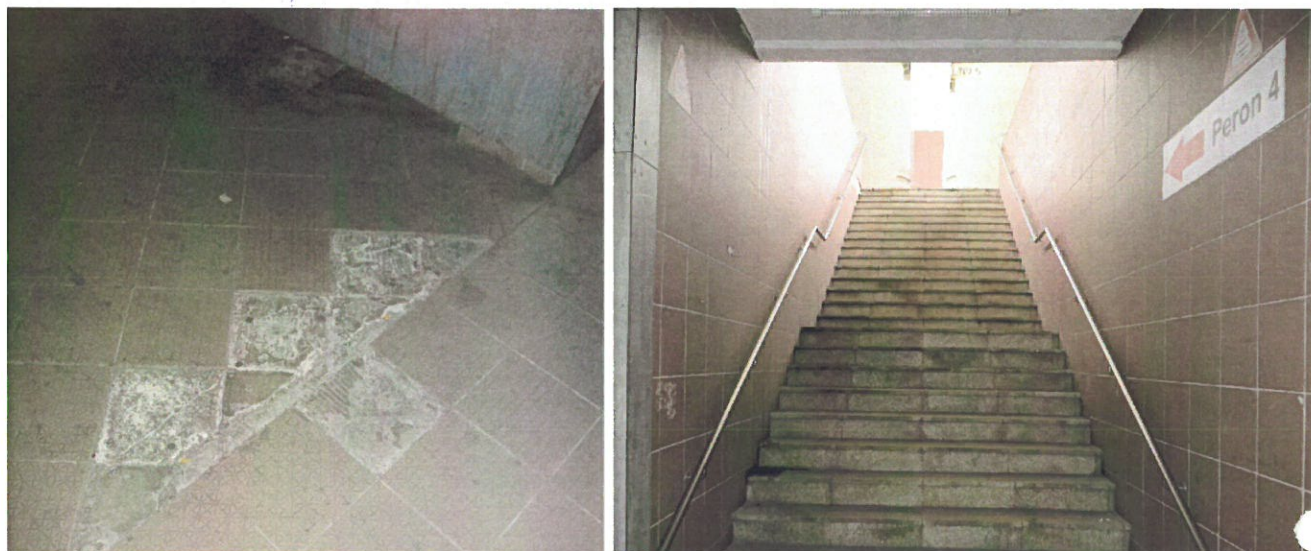
- prezintă infiltrații de ape prin planșee și deteriorări ale finisajelor(zugrăveli, vopsitorii, placaje, etc.);
