EXPERTIZĂ TEHNICĂ CONSOLIDĂRI JUDEȚUL CLUJ

*Reactualizare Studiu de Fezabilitate pentru
„Electrificarea și reabilitarea liniei de cale
ferată
Cluj – Oradea - Episcopia Bihor”*

EXPERTIZĂ TEHNICĂ CONSOLIDĂRI JUDEȚUL CLUJ REVIZIA: 0 NOIEMBRIE 2017

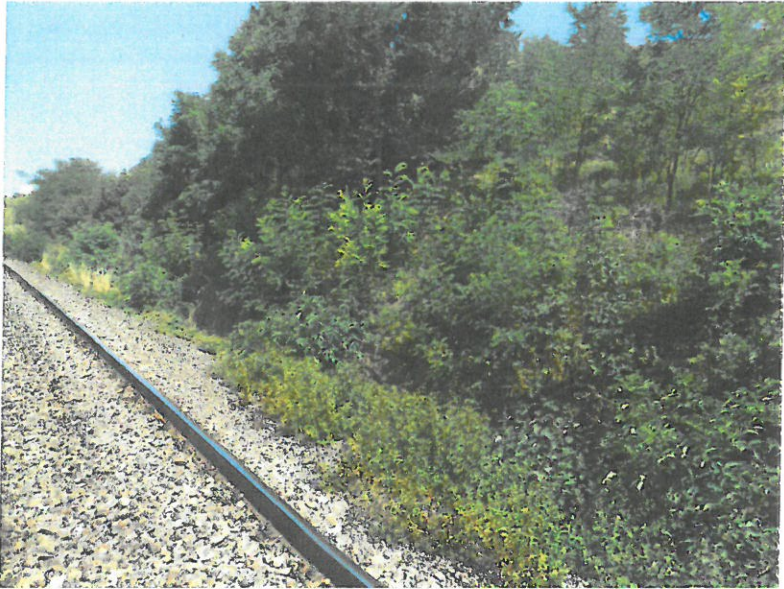
Tip lucrare	Caracteristici constructive generale
Zid de sprijin de debleu la cf din moloane, dreapta km 523+900 - 524+400

<p>Santul din fața zidului este afectat din cauza vegetației ce s-a dezvoltat din cauza lipsei intervențiilor de întreținere.</p>	<ul style="list-style-type: none"> - înălțimea elevației 3.00 - 4.00m; - fundații de suprafață directe; teren de fundare umplutură compactată existentă din balast cu nisip și argila a fost realizată pe baza unei documentații de execuție și are $P_{conv}=180$ kPa; - nivelul apei subterane = - 3.00m; - nu se observă deplasări diferențiale sau deplasări ale construcției;

Defecte	Remedieri
<p>Zid de sprijin de debleu la cf din moloane, dreapta km 523+900 - 524+400</p> <p>Zidul trebuie curățat de vegetația abundentă, care prin dezvoltare distruge santul de colectare și evacuarea apelor în timp.</p> <p>De asemeni are o înălțime insuficientă</p> <p>Durata de exploatare $T \geq 25$ ani</p>	<p>Defectele pot fi remediate prin lucrări de întreținere sau reparații de mică anvergură, realizate cu forța de muncă și mijloace locale.</p> <p>Este necesară suprainaltarea</p>

O atentie deosebita trebuie sa se acorde indepartarii vegetatiei abundente din imediata apropiere a coronamentului zidului de sprijin de la km 523+900 - 524+400. In multe cazuri, prin dezvoltarea in timp a arborilor crescuti in spatele zidurilor, radacinile acestora au distrus in timp geotextilul si au contribuit la colmatarea drenurilor. Presiunea pe care o exercita apele din versantul din spatele zidului atunci cand drenul nu mai functioneaza, corelata cu dezvoltarea unor radacini viguroase a prea multor arbori, pot duce la rasuciri, impingeri si rotiri ale zidului de sprijin care sunt numai rezultatul unei lipse de intretinere elementare.

In urma evaluarii starii tehnice a lucrărilor de sprijinire existente mentionate, se constata ca inaltimea zidului de la km 523+900 - 524+400 nu este corespunzătoare în raport cu terenul din spatele acestuia, fiind necesara suprainaltarea lui.

1. Efectuarea lucrarilor de intretinere, constand in indepartarea vegetatiei.
2. Suprainaltarea zidului de sprijin cu cosuri de gabioane, care permit o executie rapida.
3. In situatia in care prin extragerea radacinilor arborilor se produc deteriorari ale elevatiei zidului de sprijin, se va convoca la teren proiectantul pentru a dispune masurile necesare pentru inlaturarea defectiunilor aparute.

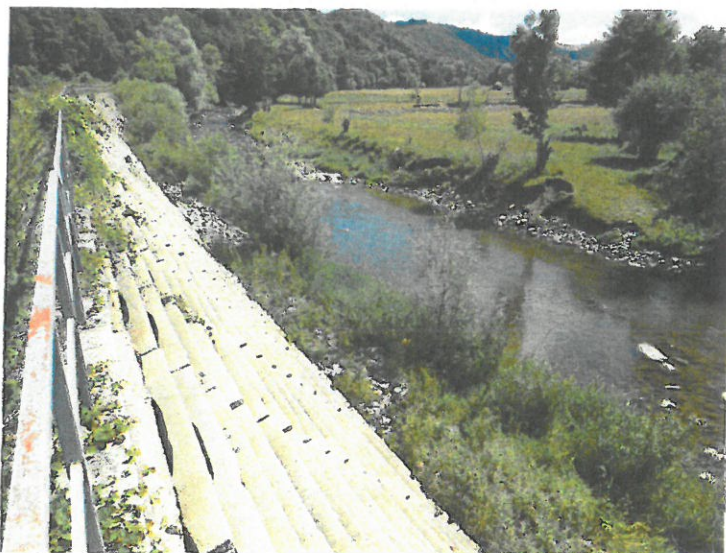
**Zid de sprijin de rambleu la cf din prefabricate tip traverse cf, stanga
km 569+900 - 570+150**

Zid nou, in stare buna

- înălțimea elevației 3.00 - 4.00m;
- fundații de suprafață directe;
- teren de fundare umplutura compactată existența din balast cu nisip și argilă a fost realizată pe baza unei documentații de execuție și are $P_{conv}=180$ kPa;
- nivelul apei subterane = - 3.00m;
- nu se observă deplasări diferențiale sau deplasări ale construcției;
