BENEFICIAR:
 COMPANIA NAȚIONALĂ DE CĂI FERATE
 C.N.C.F. "C.F.R." S.A.

PROIECTANT:	SEMIMATURA	DENUMIRE PROIECT:	REACTUALIZAREA STUDIULUI DE FEZABILITATE PENTRU "ELECTRIFICAREA ȘI REABILITAREA LINIEI DE CALE FERATĂ CLUJ - ORADEA - EPISCOPIA BIHOR"
ASOCIETEA:	NUME	OBIECT:	PODURI ȘI PODEȚE
EXPERT SECUNDAR	Ing. Claudiu NEDEIANU	DENUMIRE PLAN:	JUDEȚUL CLUJ PODEȚ KM 502+300 RELEVEU
EXPERT PRINCIPAL	Ing. Cristina VARĂ-OROS	EXEMPLAR NR.:	COD PLAN:
CEC/MP	Ing. Stelian VARĂ-OROS	DATA:	11-2017
		SCARA:	1:100 1:200
		ET	36 L0 01 Pd001 002 000

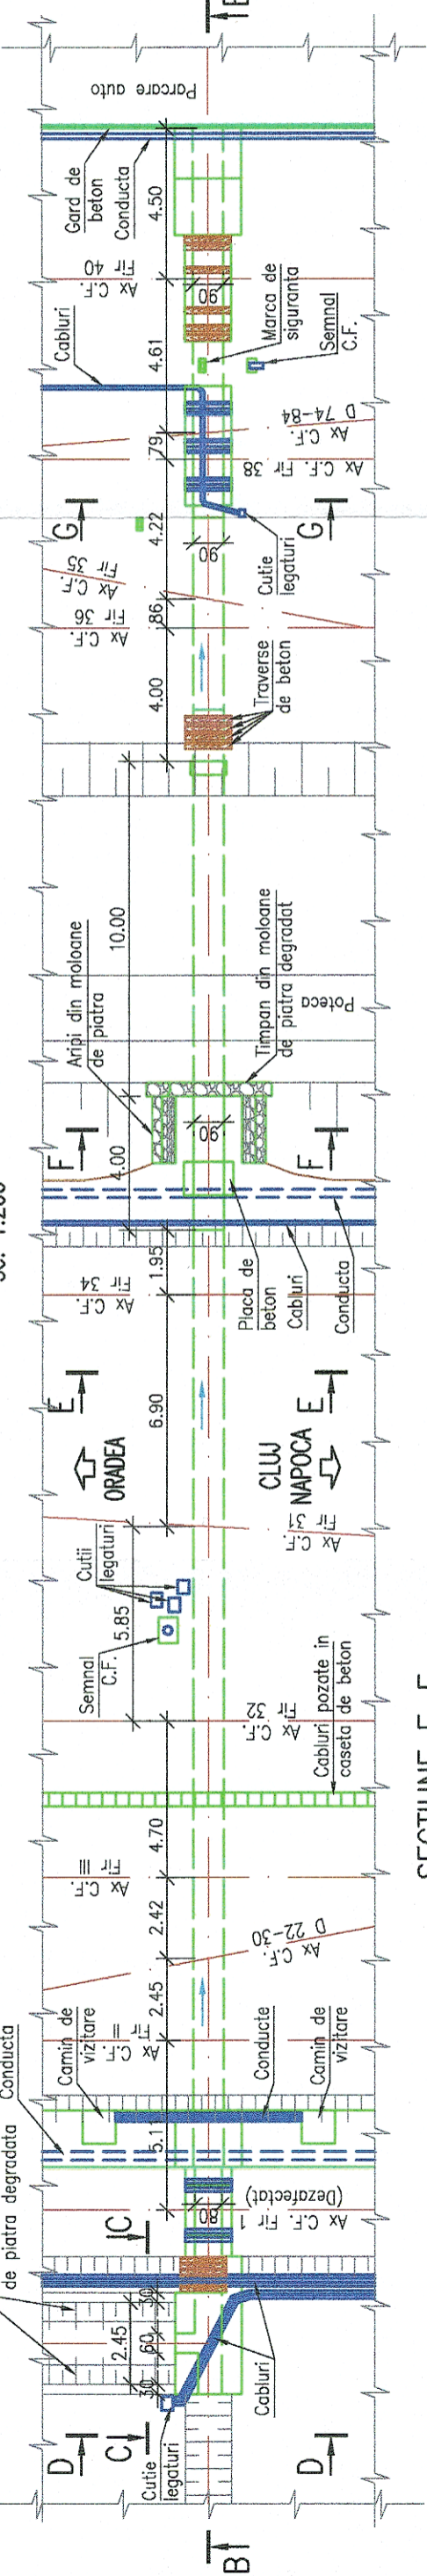
VEDERE PLANA A-A

- b) Conform datelor culesse de pe teren se constata urmatoarele:
- colmatarea cu material aluvionar si deseuri a albiei;
 - coboriri ale muchiilor vii la timpanul amonte, dalei de beton din amonte de firul II si celei din aval de firul 40 utilizate ca trotoare de serviciu;

- desprinderea unor moloane de piatra la zidurile de sprijin din amonte, la timpanul amonte al podetului boltit si la arpile acestuia;
 - prezenta unor suprafete de beton exfoliat pe timpanul amonte, elevatiile culeilor si la intradosul dalelor de beton unde se regasesc si pete de carbonat de calciu.
