<b>B</b>		<b>DENUMIRE PROIECT:</b>	
<b>ASOCIEREA:</b>				<b>REACTUALIZARE STUDIU DE FEZABILITATE PENTRU "ELECTRIFICAREA ȘI REABILITAREA LINIEI DE CALE FERATĂ CLUJ - ORADEA - EPISCOPIA BIHOR"</b>	
<b>EXPERT SECUNDAR:</b>		<b>NUME:</b> Ing. Alexandru SAVIN		<b>SEMNATURA:</b>

<b>EXPERT PRINCIPAL:</b>		<b>NUME:</b> Ing. Cristina VARĂ-OROS		<b>OBIECT:</b>	
<b>CEC/MP:</b>		<b>NUME:</b> Ing. Stellan VARĂ-OROS		<b>DENUMIRE PLAN:</b>	
<b>DATA:</b> 11.2017		<b>SCARA:</b> 1:100		<b>EXEMPLAR NR.:</b>	
				<b>COD PLAN:</b>	
				<b>ET 36 L0 08 Pd027 002 000</b>

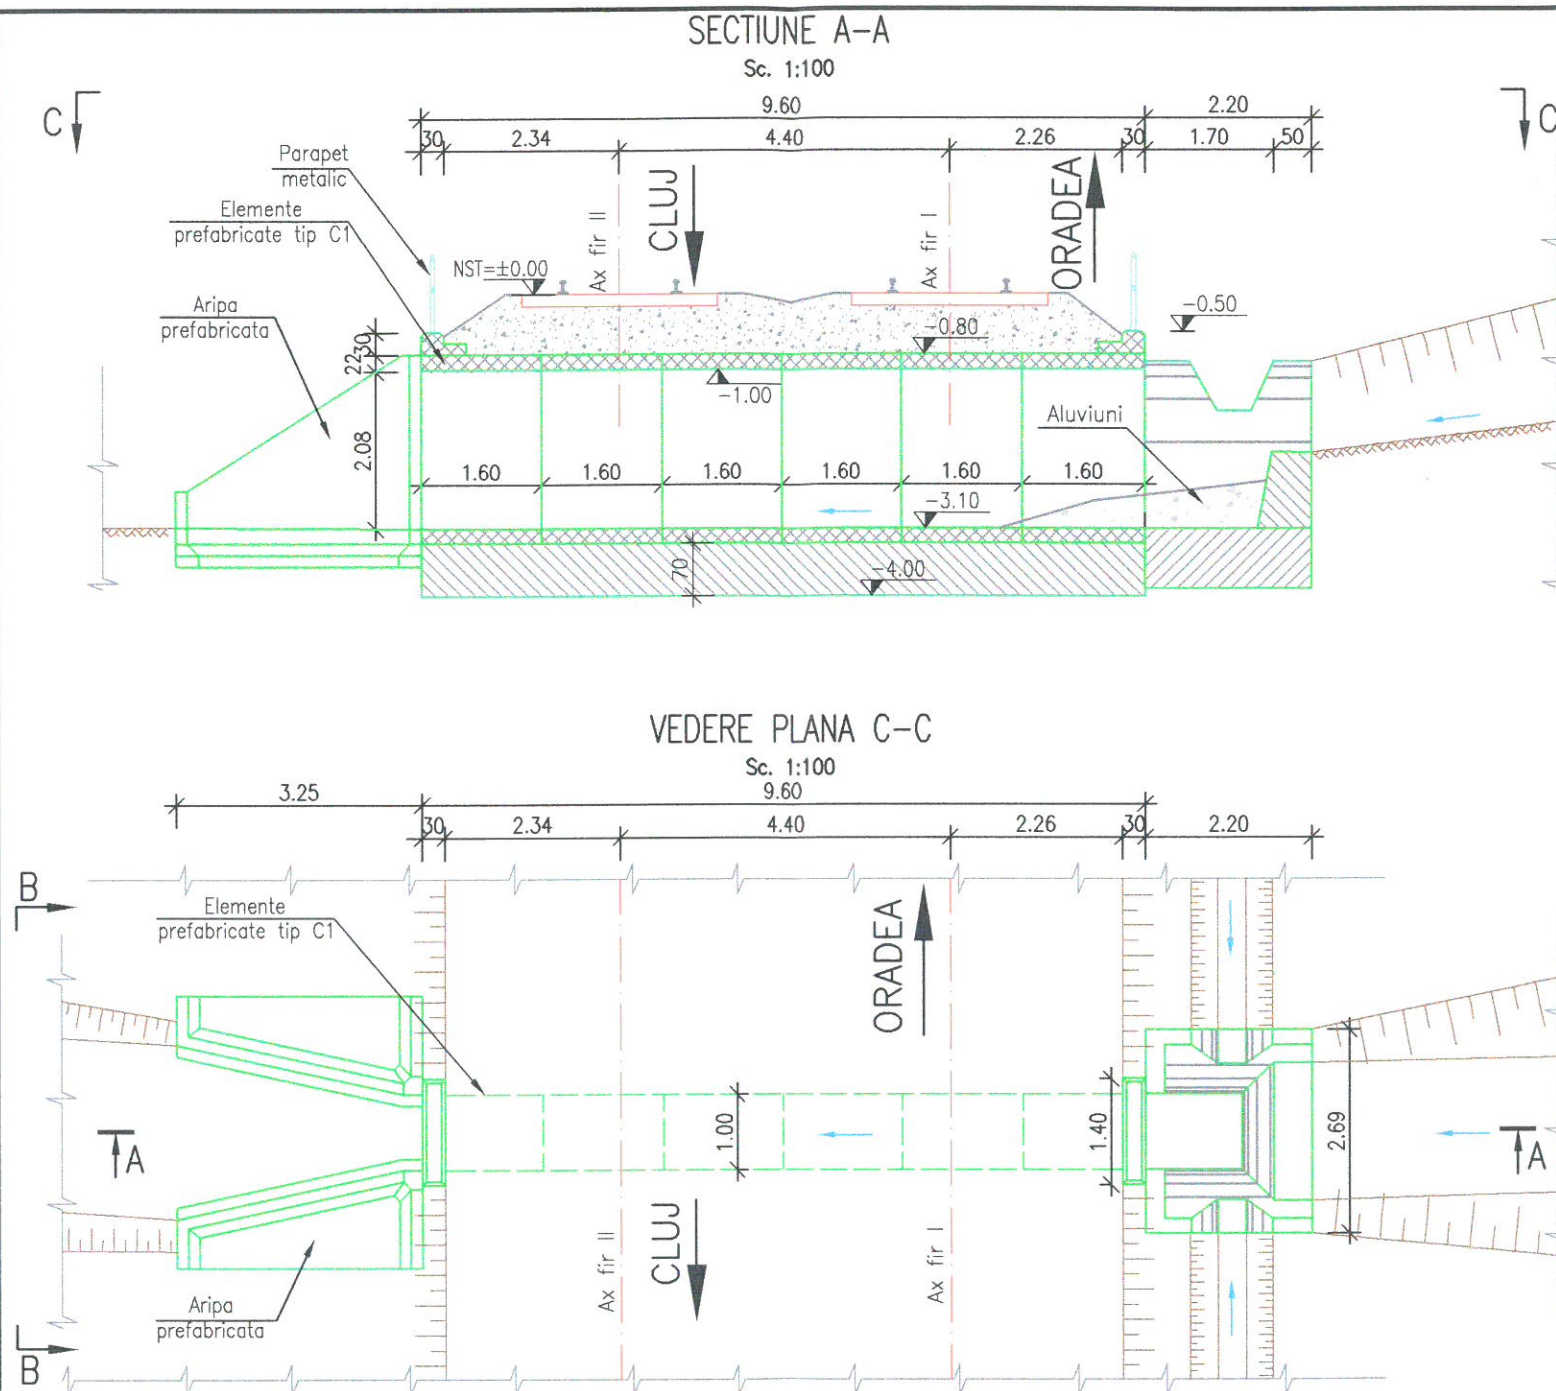
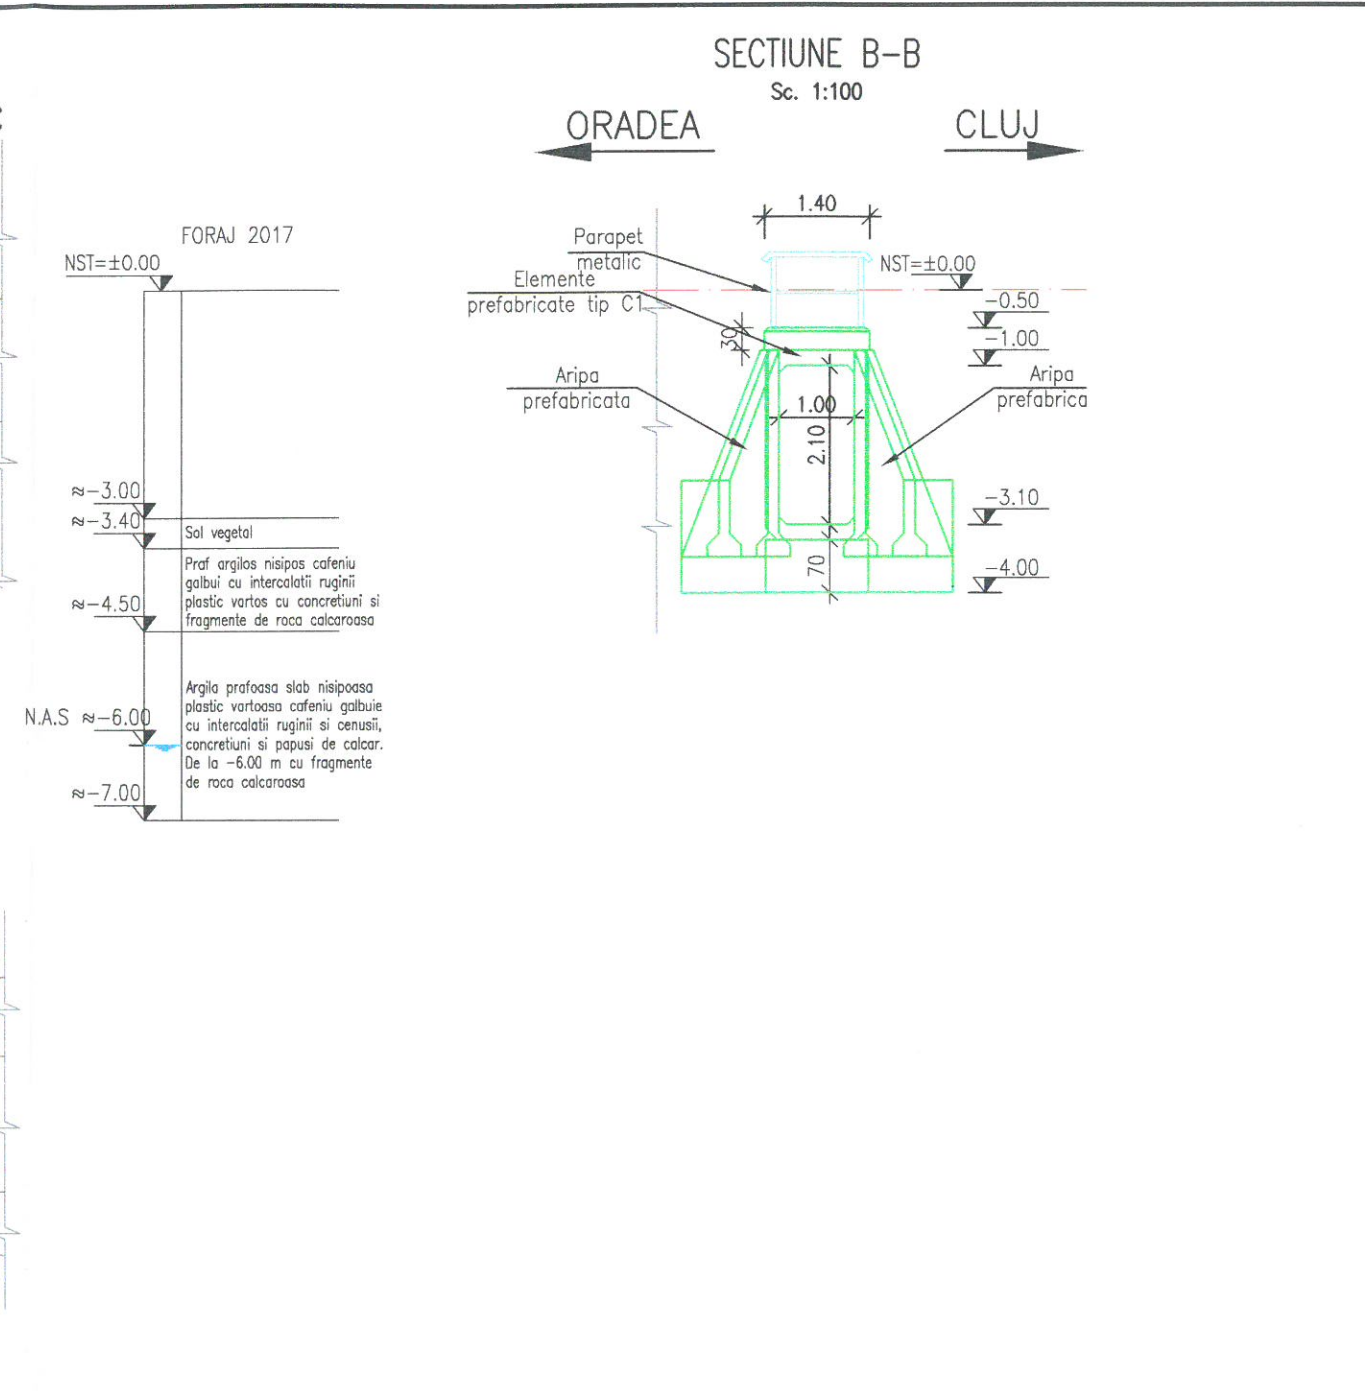
- In 2007 s-a semnalat colmatarea podetului in proportie de circa 50%;
- Din 2007 si pana in prezent podetul se afla in aceeași stare.

- ciobituri ale muchiilor vii la timpanul aval;
- vegetatia obtureaza albia de scurgere a apelor pluviale;
- elevatiile culeelor prezinta pete verzui-maronii ca urmare a scurgerilor de apa din infiltratii.
