ET 36 L0 04 P002 002 000

REACTUALIZARE STUDIU DE FEZABILITATE PENTRU "ELECTRIFICAREA ȘI REABILITAREA LINIEI DE CALE FERATĂ CLUJ - ORADEA - EPISCOPIA BIHOR"

POD KM 510+921

RELEVU

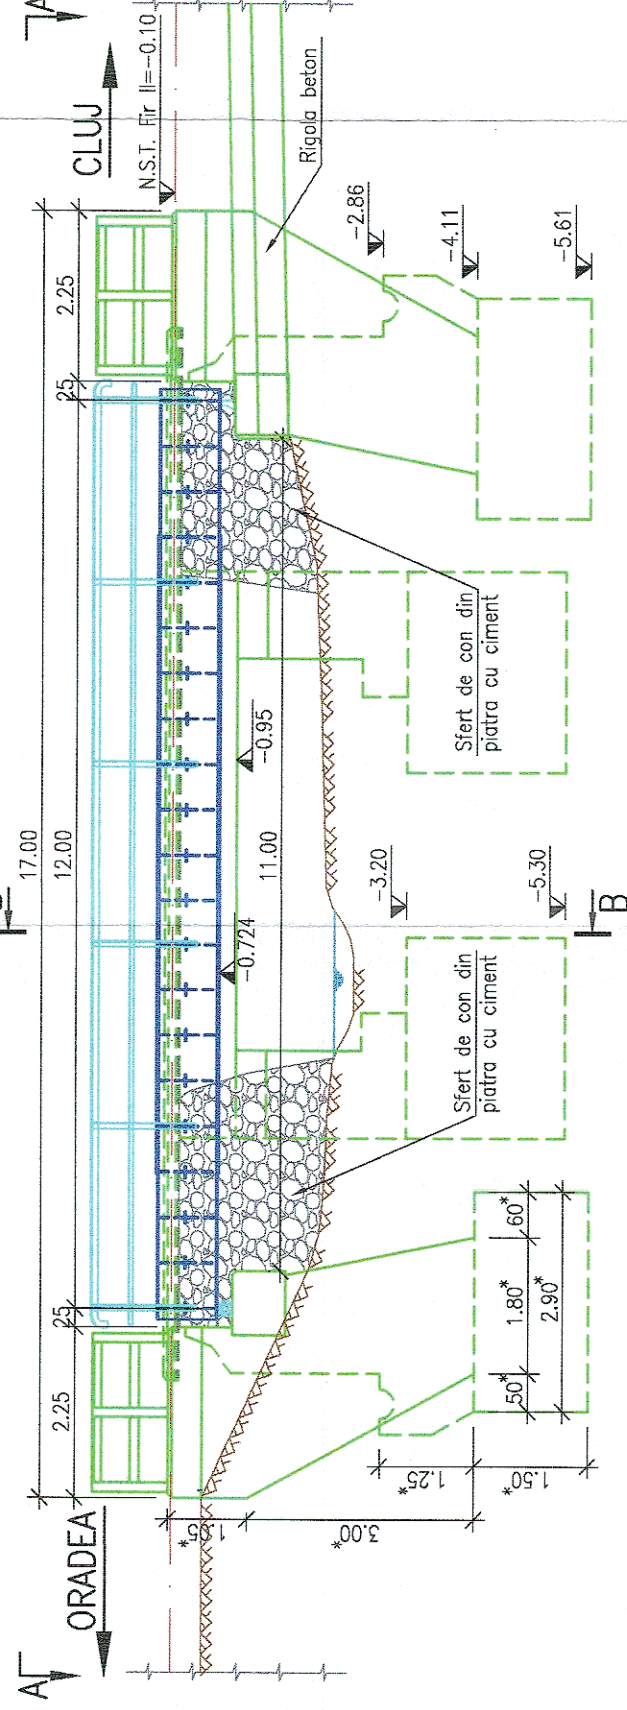
### ELEVATIE D-D

- Fir I:
        - segregari ale betonului la elevatiile culeelor, fisuri si armaturi la vedere;
        - degradare pronuntata a betonului din elevatie culeei Oradea;

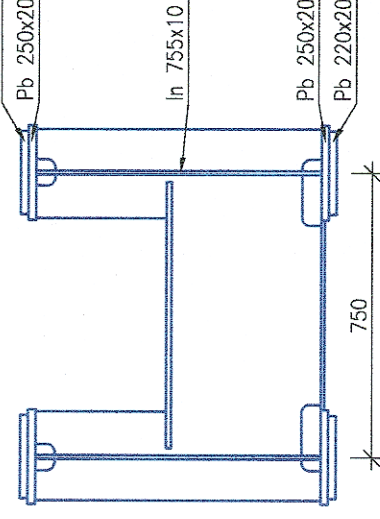
### Sectiune Grinda geamana

- Fir II:
        - ciobituri ale muchiilor vii la banchetele cuzinetilor;
        - fisuri si degradari majore prin coroziune, la inima grinzilor principale si antretoazete de pe capat, la partea inferioara;
