PROIECT FINANȚAT DE UNIUNEA EUROPEANĂ
GUVERNUL ROMÂNIEI P.O.I.M.
BENEFICIAR: COMPANIA NAȚIONALĂ DE CĂI FERATE C.N.C.F. "C.F.R." S.A.
REACTUALIZARE STUDIU DE FEZABILITATE PENTRU "ELECTRIFICAREA ȘI REABILITAREA LINIEI DE CALE FERATĂ CLUJ - ORADEA - EPIȘCOPIA BIHOR"
DENUMIRE PROIECT: POD KM 52+435 RELEVÉ
OBIECT: PODURI ȘI PODEȚE
DENUMIRE PLAN: JUDEȚUL CLUJ
EXEMPLAR NR.: COD PLAN: 11.2017
DATA: 11.2017
SCALA: 1:20; 1:50; 1:100

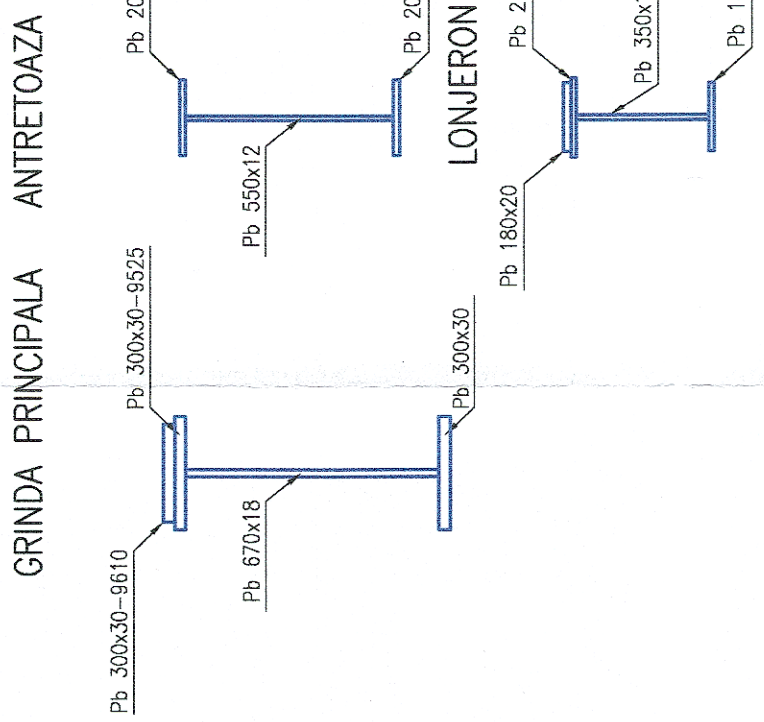
DETALII TABLIER FIR I
Sc. 1:20

- degradari locale ale betonului in dala; fisuri si infiltratii de apa;
- beton degradat, friabil la infrastructura. cu opritorii degradati;
Firul I
- grinzile principale au nituri corodate, unele cu joc, compromise ca elemente de asamblare;

- guseele orizontale ale contravanturilor in zona de capete prezinta Pete izolate de rugina si exfolieri ale protectiei anticorozive;
- niturile de solidarizare ale pieselor metalice de la lonjeroni sunt puternic corodate, mai ales la prinderea contravanturii de grinda;
