COMPANIA NAȚIONALĂ DE CĂI FERATE C.N.C.F. "C.F.R." S.A.

REACTUALIZARE STUDIU DE FEZABILITATE PENTRU "ELECTRIFICAREA ȘI REABILITAREA LINIEI DE CALE FERATĂ CLUJ - ORADEA - EPISCOPIA BIHOR"

OBIECT: SERIAȚURA

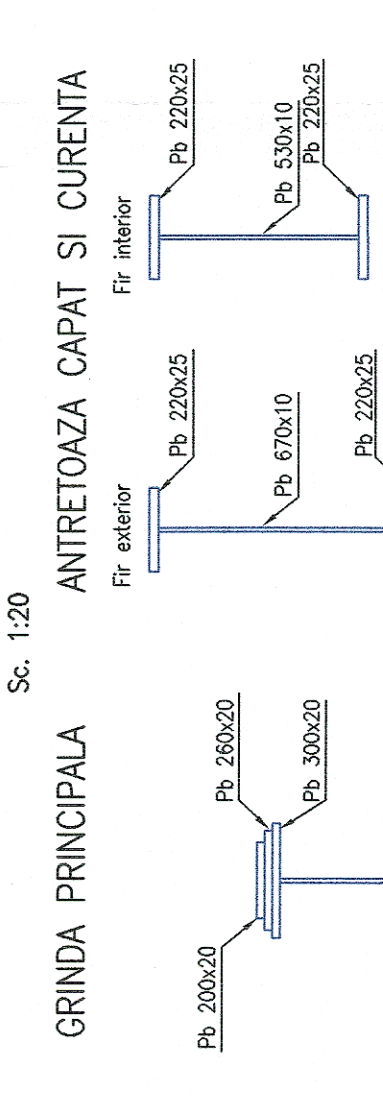
DETALII TABLIER FIR I
Sc. 1:20

- Dimensiunile insoite pe planşa de * sunt preluate din datele inscrise in fisa podului;
- III. Constatari facute pe teren si in fisa podului:
 - Firul I

- grinzile principale au vopseaua exfoliata pe zone restranse;-degradari locale ale betonului in daia; fisuri si infiltratii de apa;
 - beton degradat, friabil la infrastructura;

- aparatele de reazem sunt pozitionate impropriu pe cuzineti;
 - Firul II
 - grinzile principale au nituri corodate, cu capete de nit corodate;
 - guselele orizontale ale contravanturilor in zona de capete prezinta Pete izolate de rugina si exfolieri ale protectiei anticorozive;

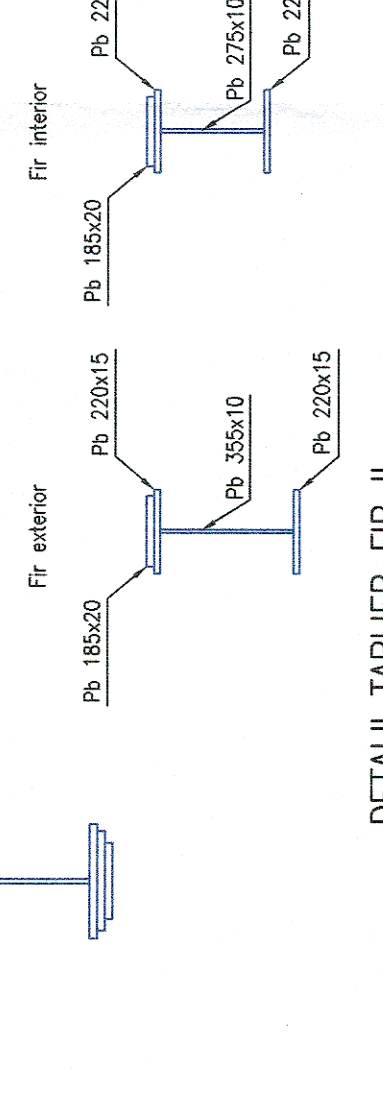
DETALII TABLIER FIR II
Sc. 1:20

- niturile de solidarizare ale pieselor metalice de la lonjeroni sunt puternic corodate, mai ales la prinderea contravanturilor de grinda;
 - corodarea elementelor metalice, mai ales la spatii necerisite;

- nituri corodate, cuburi de rugina, corozione pe zone extinse, piese metalice cu sectiunea redusă;
 - beton degradat, friabil la infrastructura;
