EXPERTIZE TEHNICE LUCRĂRI CIVILE ÎN STAȚII JUDEȚUL SĂLAJ

EXPERTIZE TEHNICE LUCRĂRI CIVILE ÎN STAȚII JUDEȚUL SĂLAJ VOLUMUL I – RAPORT DE EXPERTIZĂ TEHNICĂ

RAPORT DE EXPERTIZĂ TEHNICĂ

DENUMIREA LUCRĂRII: **“Reactualizarea Studiului de Fezabilitate pentru electrificarea și reabilitarea liniei de cale ferată Cluj – Oradea – Episcopia Bihor”**

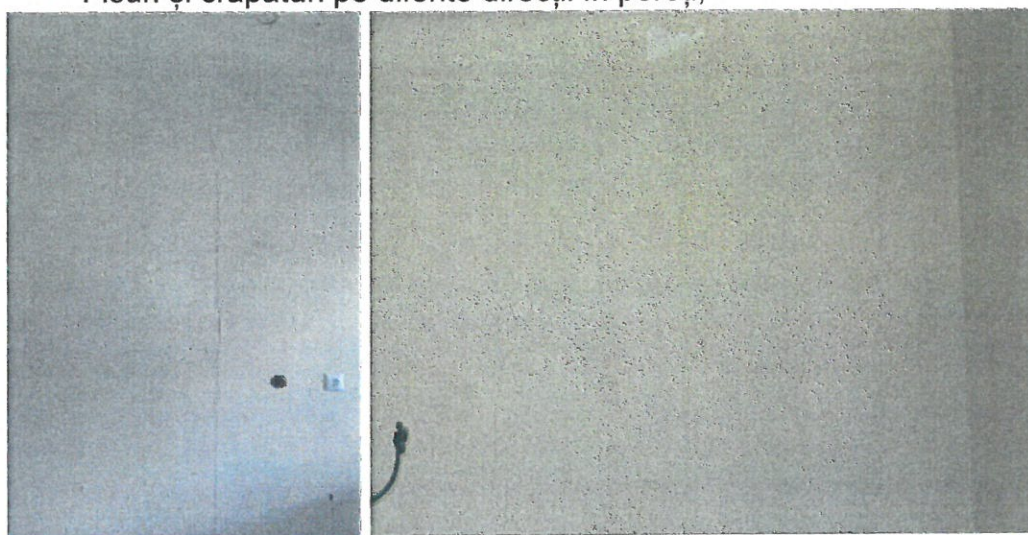
- Clădire de călători + CED
 - Parter:
 - Fisuri și crăpături pe diferite direcții în pereți;

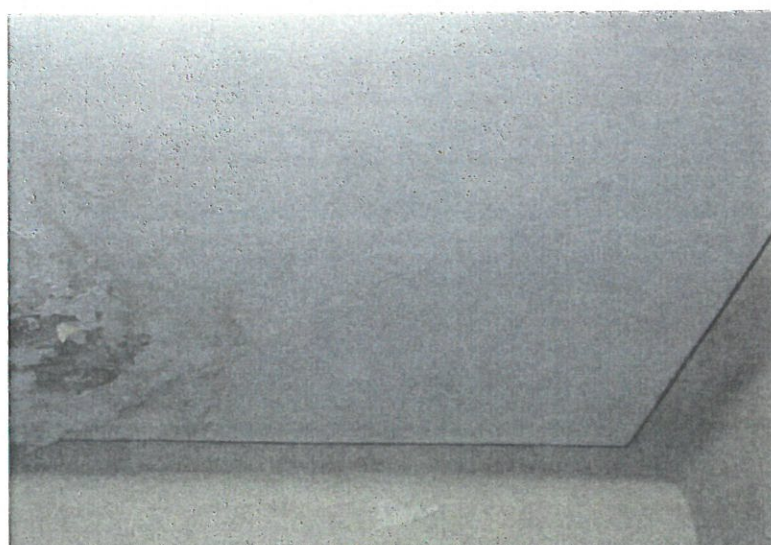
- Fisuri existente pe diferite direcții în planșeul de pod;

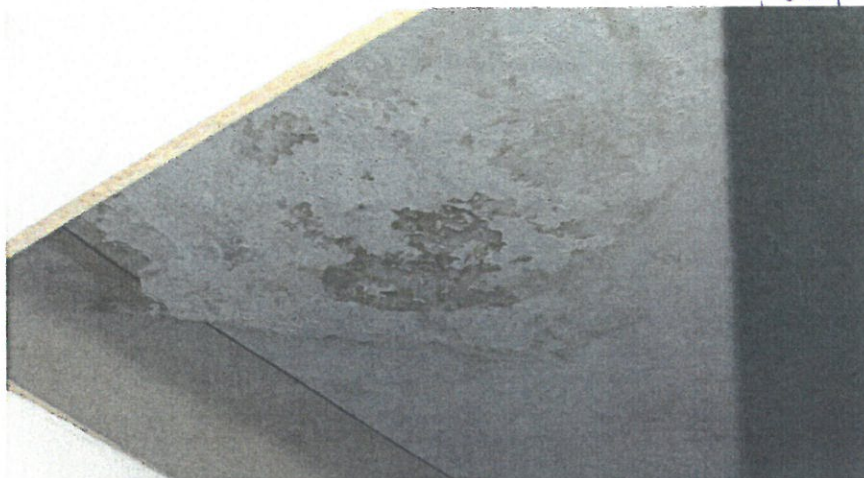
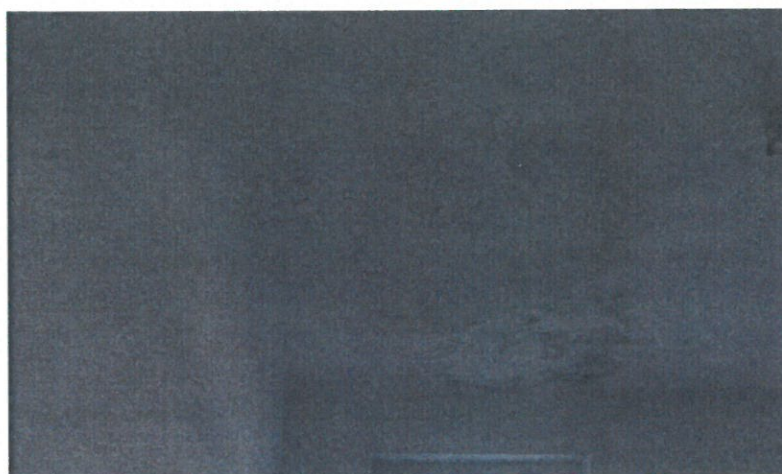
- Degradări ale planșeului de acoperiș, dar și la pereți din cauza infiltrațiilor de ape pluviale prin planșeul de acoperiș;

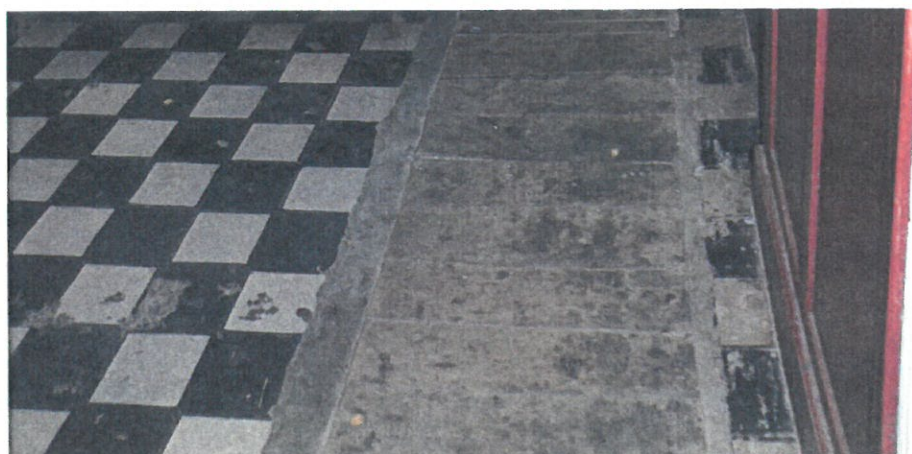
- Degradări la pardoselile finite;

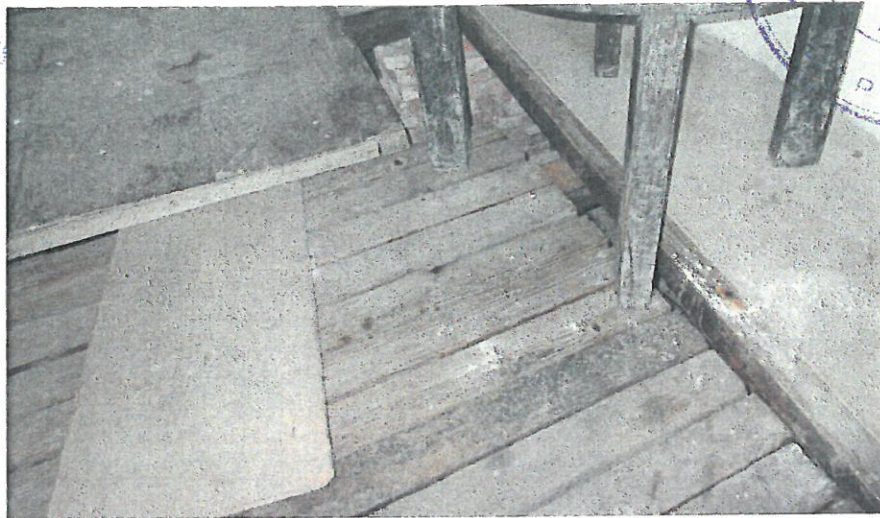
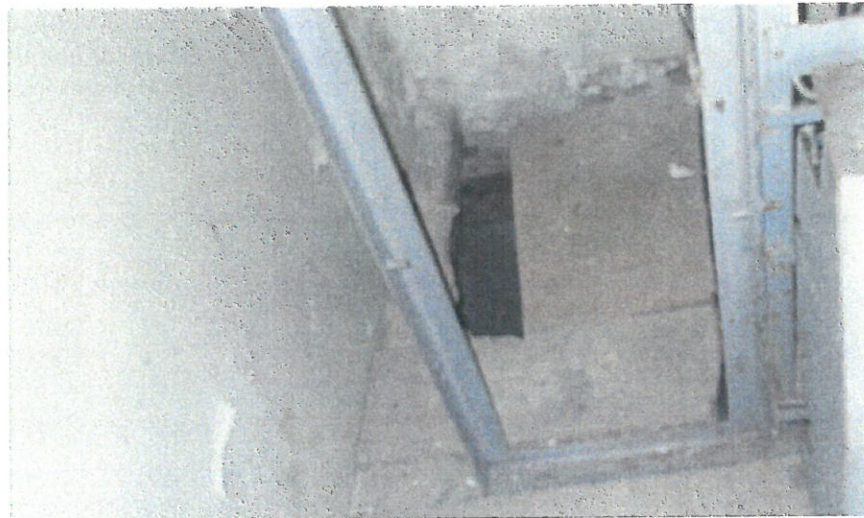
- Pardoseli speciale, cât și acoperirea canalelor din camerele utilajelor, nu sunt terminate, dau impresia de improvizatii;

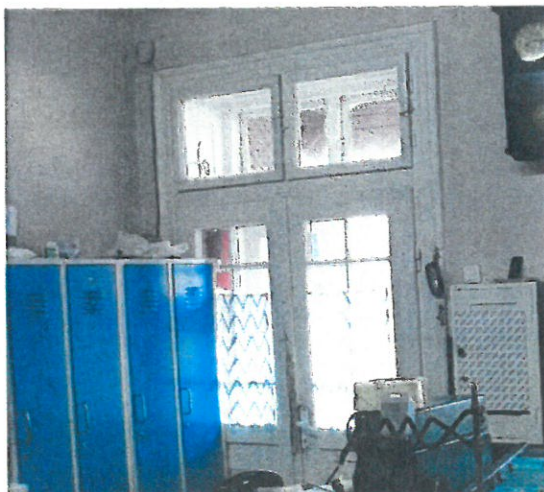
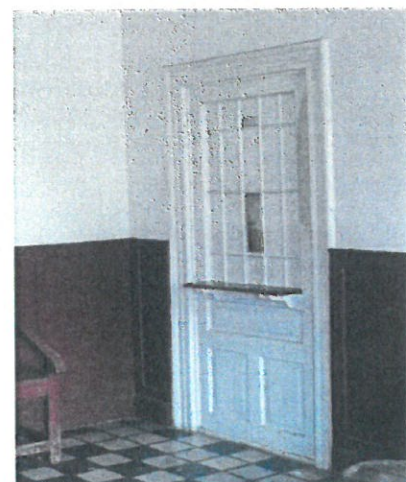
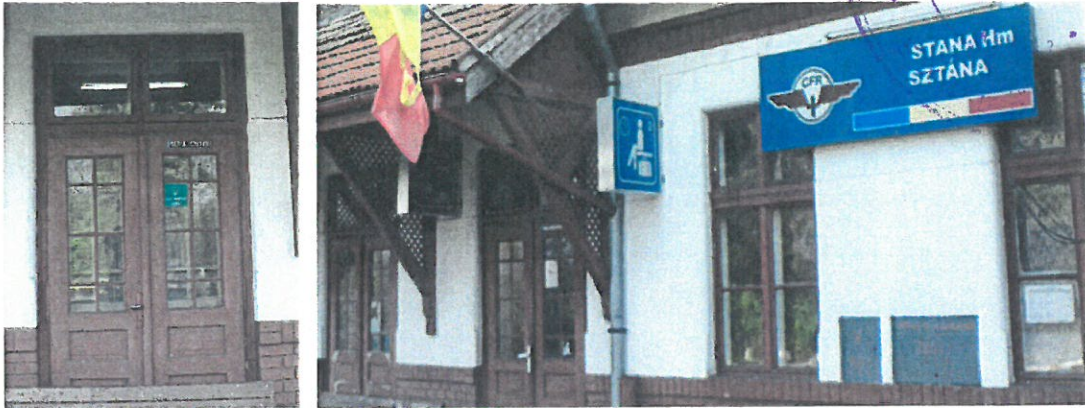
- Tâmplării degradate și neetanșe acest lucru observându-se în special la exteriorul clădirii;

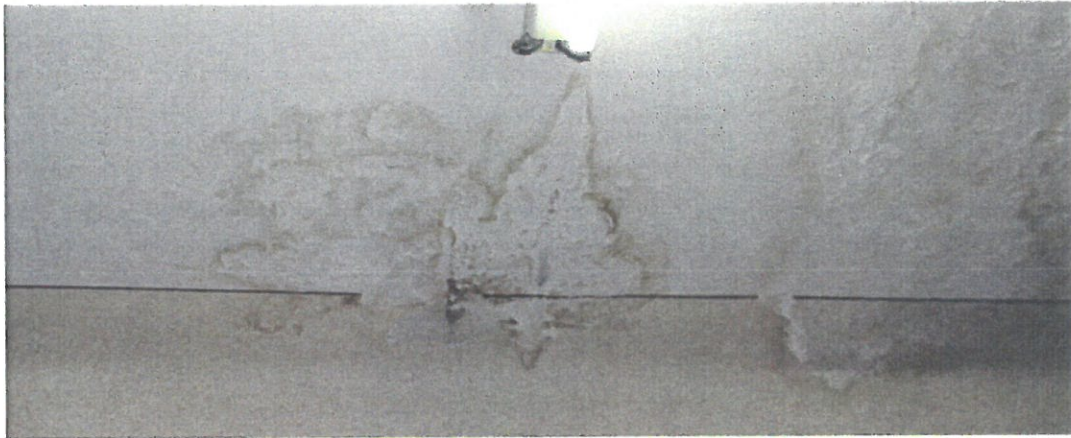
- Finisaje (tencuieli – parțial și zugrăveli – total) degradate din cauza neintervenției îndelungate la acestea;

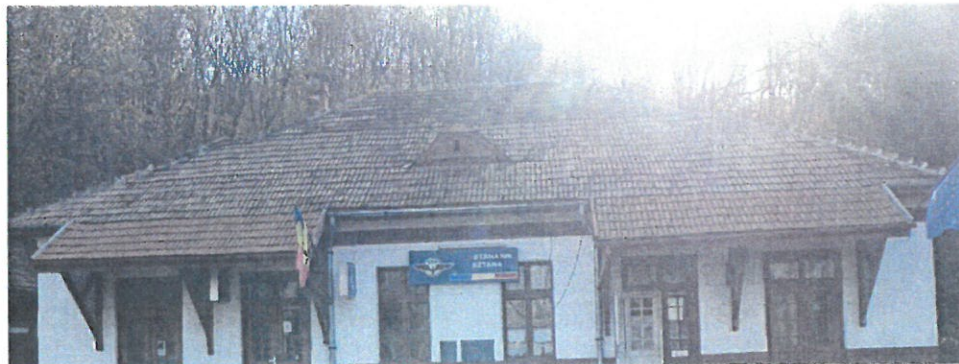
- Învelitoarea este degradată, ceea ce implică infiltrațiile de apă pluvială printru acoperiș, ducând astfel la degradările prezentate anterior (planșeu, pod, pereți) cu degradările aferente;

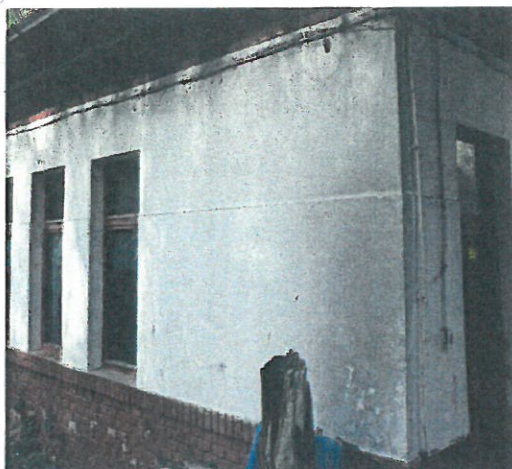
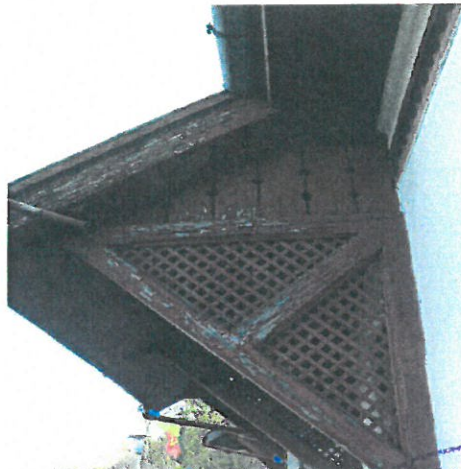
- Șarpanta este parțial degradată prin putrezire;
- La exterior:
 - Finisajele pereților sunt degradate parțial;

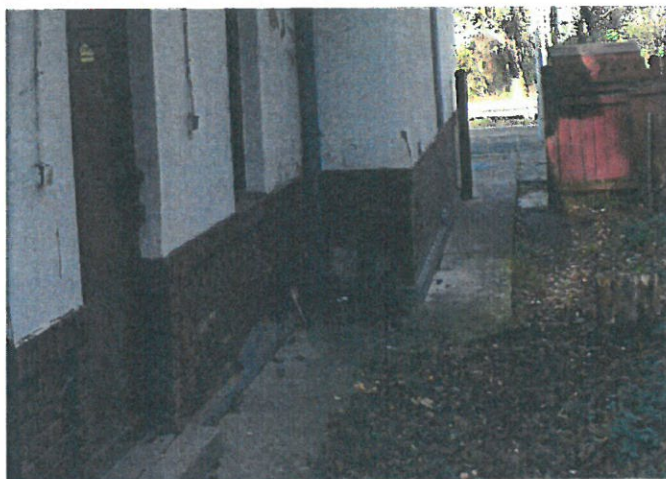
- Trotuarele din jurul clădirii sunt parțial degradate;

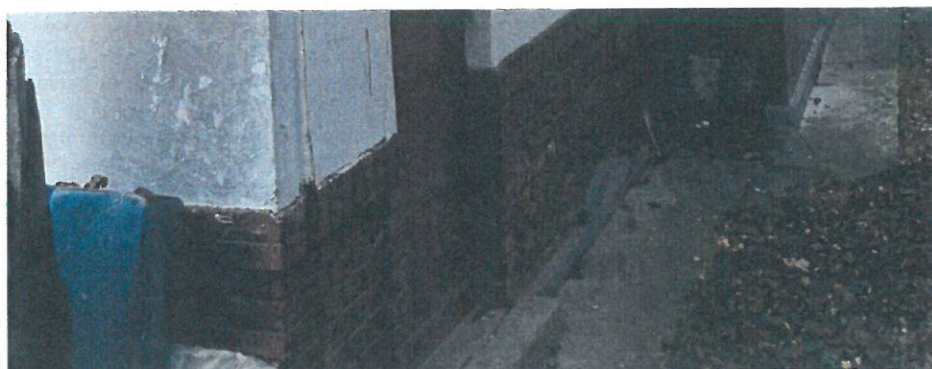
- Treptele scărilor de acces în clădire sunt degradate;

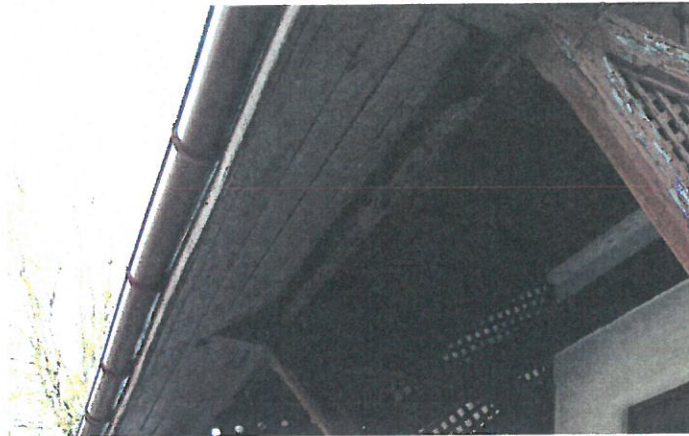
- Streașinile sunt parțial degradate;

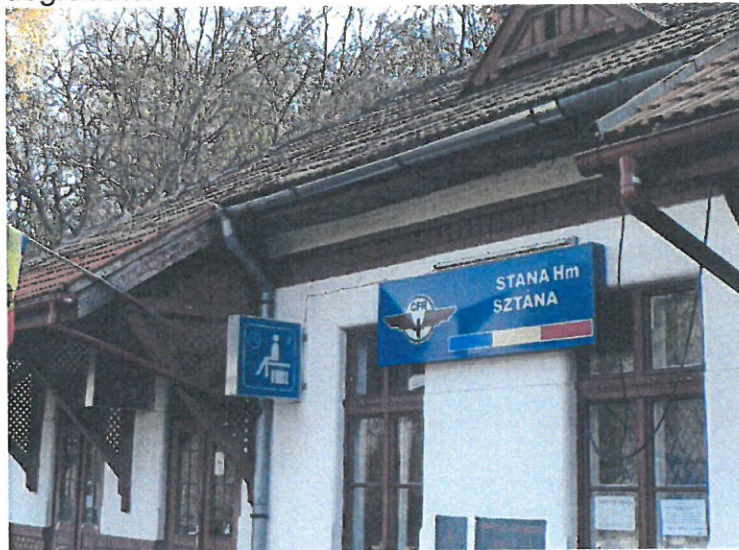
- Jgheburile și burlanele de colectare și dirijare a apelor pluviale de pe acoperiș sunt degradate.

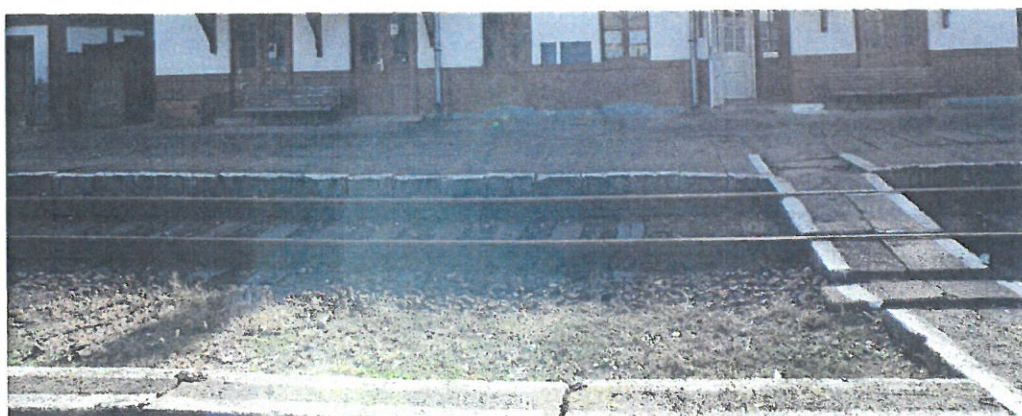
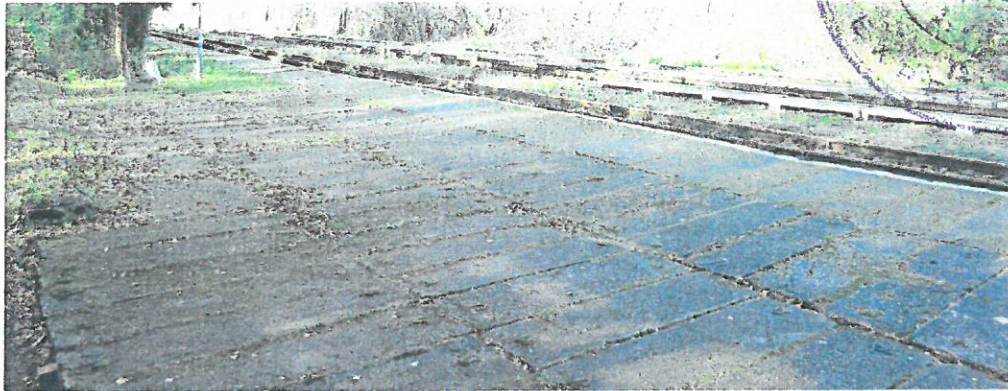
- Platforma betonată din fața clădirii de călători la peronul 1 este degradată în totalitate;

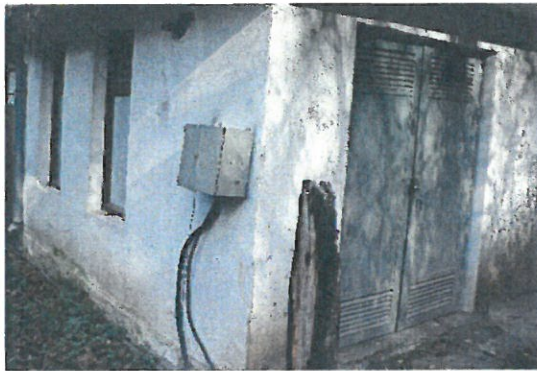
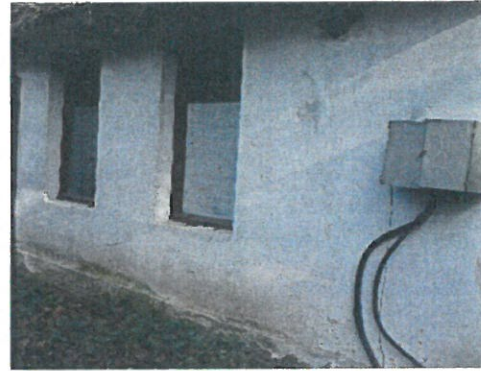
- Finisajele pereților sunt degradate în totalitate, la fel și tâmplăriile metalice;

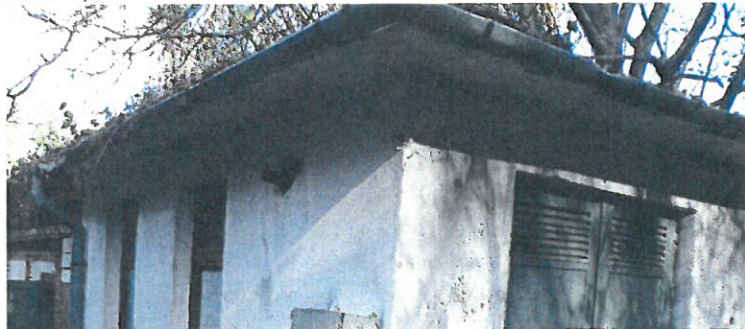
- Ansamblu de acoperiș (șarpantă, învelitoare, streășină, etc.) prezintă deteriorări;

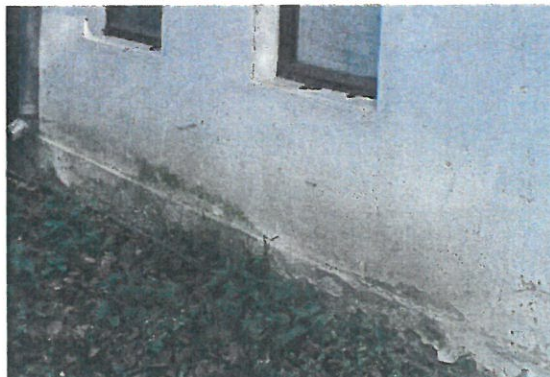
- Soclurile clădirii parțial degradate, iar trotuarele sunt degradate și parțial lipsesc;

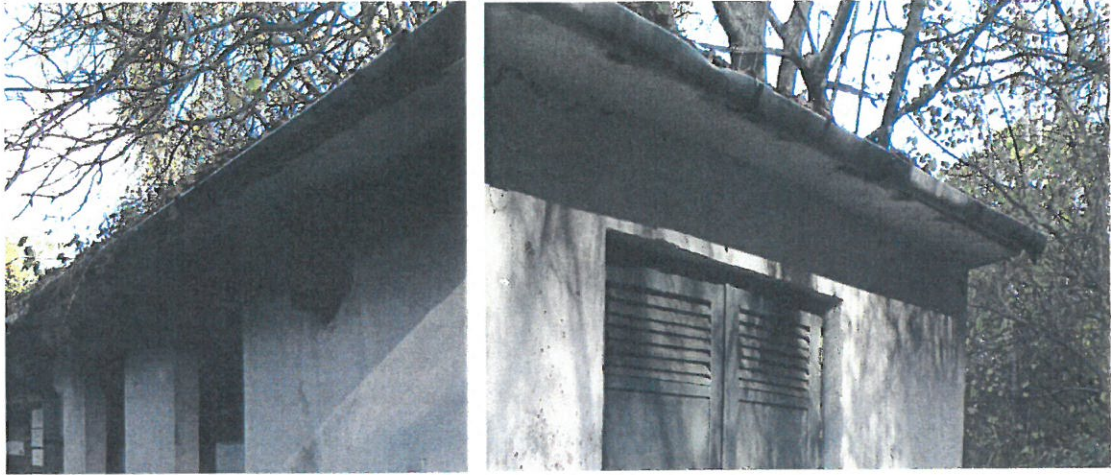
- Jgheburile și burlanele de colectare și dirijare a apelor pluviale de pe acoperiș sunt degradate;

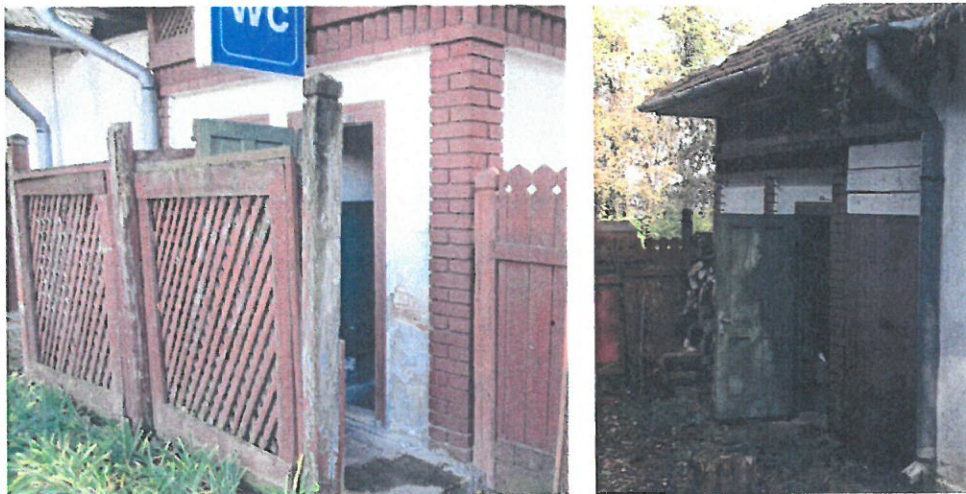
- Finisajele pereților sunt degradate în totalitate, atât la interior, cât și la exterior;

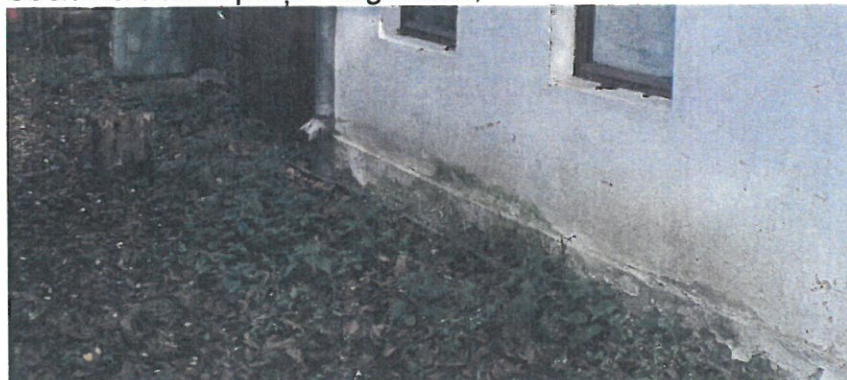
- Pardoselile , inclusiv WC-urile, sunt degradate în totalitate;
- Soclurile clădirii parțial degradate;

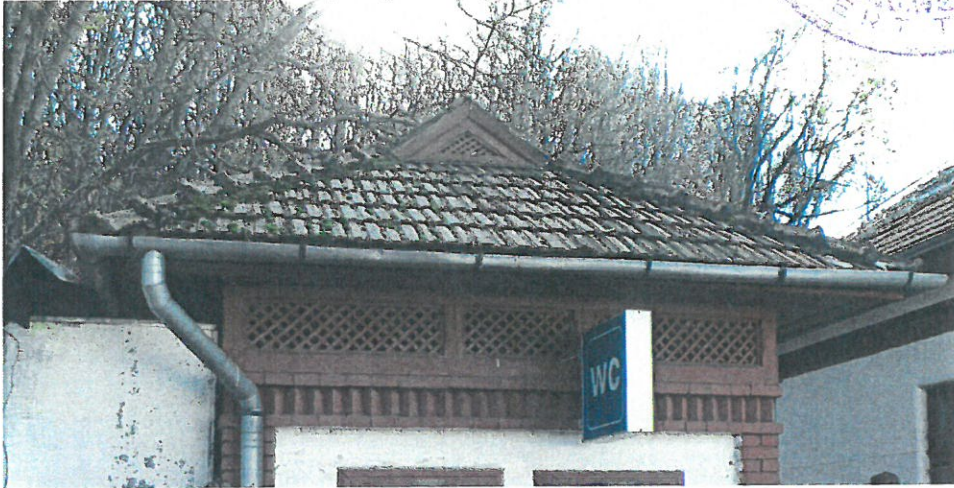
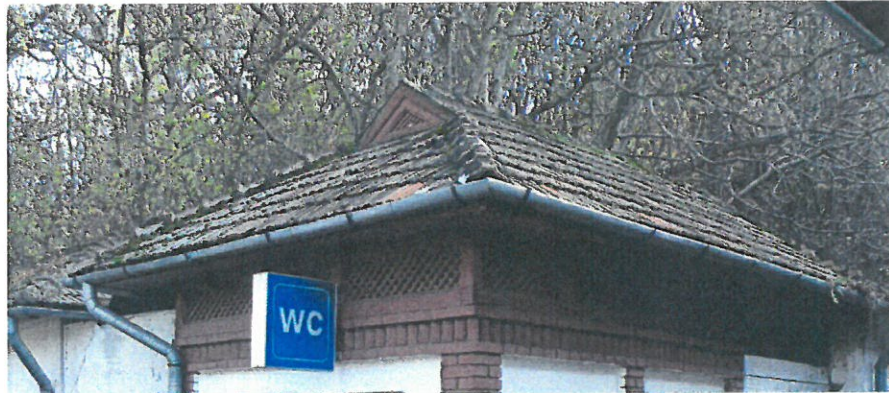
- Învelitoarea este parțial degradată, ceea ce implică infiltrațiile de apă pluvială prin planșeul de acoperiș cu degradările aferente;

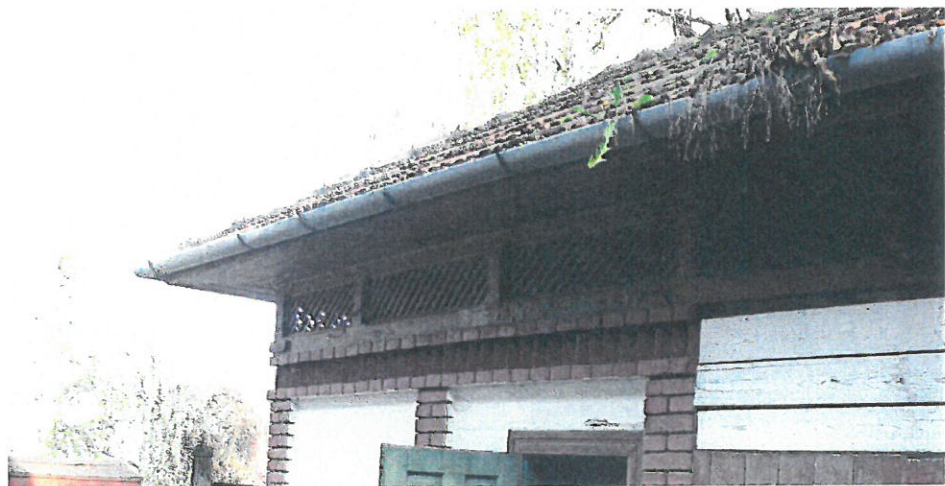
- Șarpanta dregradată;
- Streașinile sunt parțial degradate;

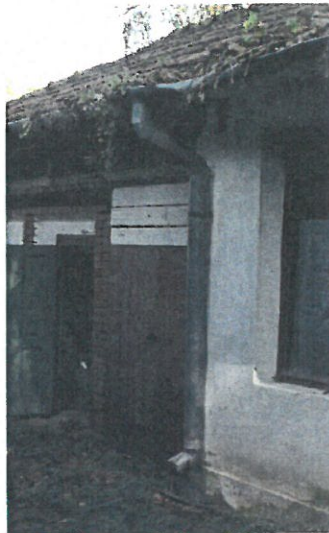
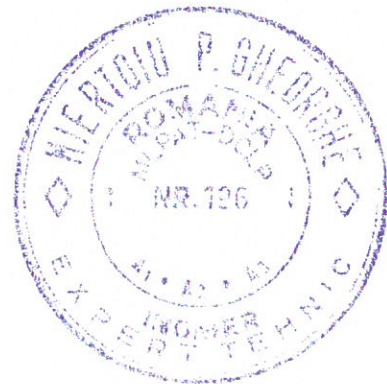
- Jgheburile și burlanele de colectare și dirijare a apelor pluviale de pe acoperiș sunt degradate;

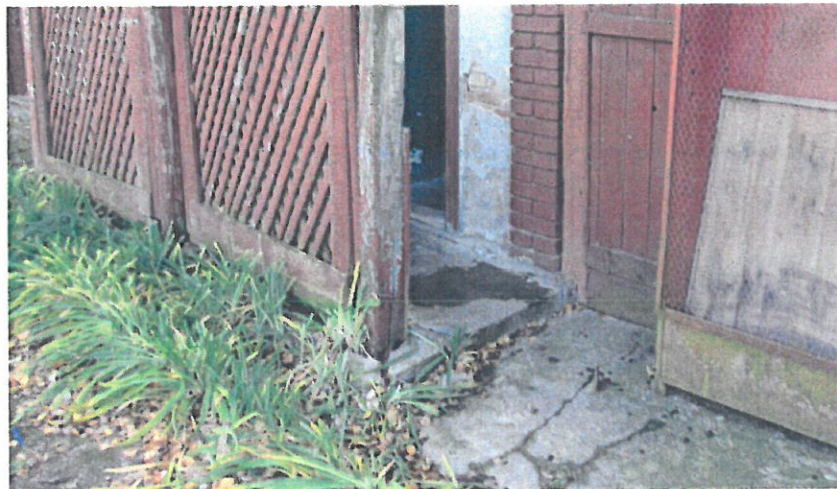
- Trotuarele sunt parțial degradate în jurul clădirii, iar în anumite zone lipsesc.

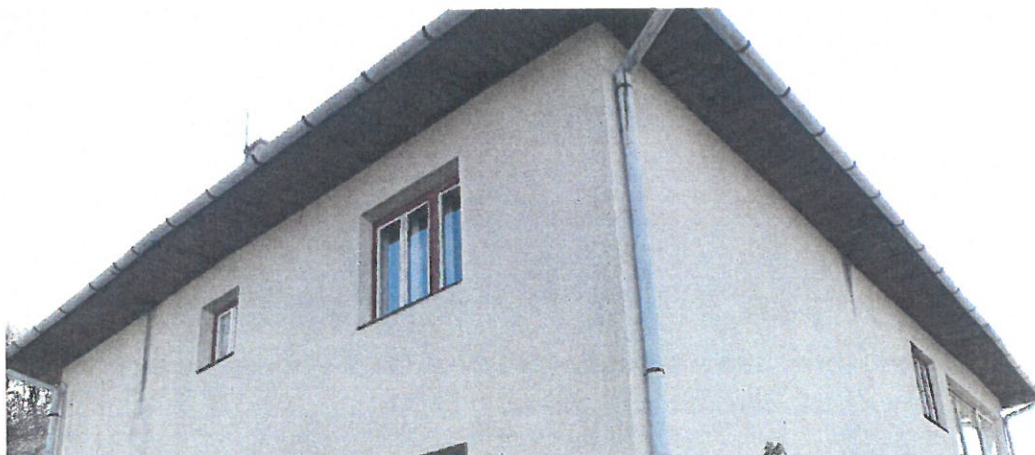
Clădirea fiind relativ nouă, executată în 1994-1995, nu prezintă degradări vizibile, ci unele infiltrații de apă din acoperiș, în zonele streășinii.

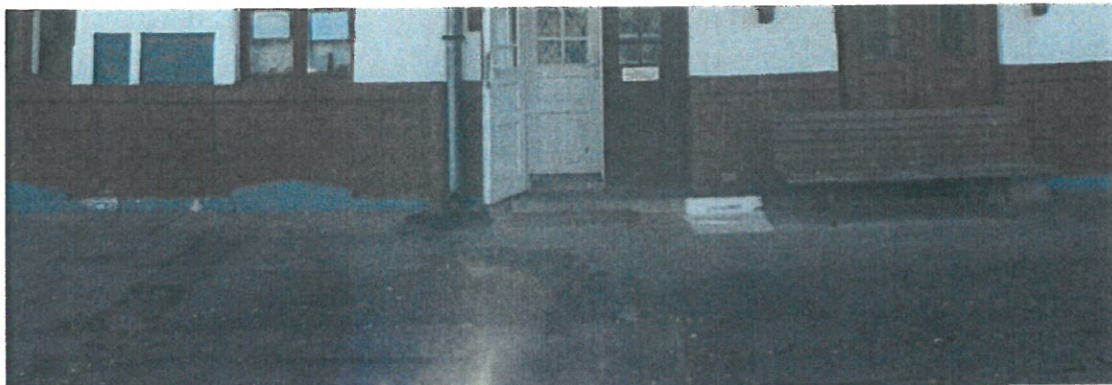
- Platforma peronului din beton din fața stației este degradată prin exfolierea acesteia la suprafața zona betonată, acesta este și fisurat și crăpată; pe zona formată din prefabricate acestea s-au deplasat în timp atât pe verticală cât și pe orizontală;

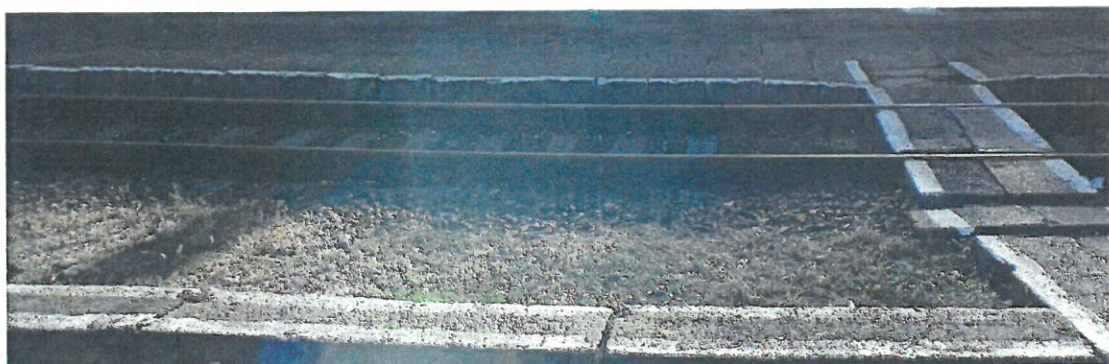
- Peroanele intermediare pentru liniile 2 și 2-3 sunt degradate parțial, prin uzura și deteriorarea mai multor elemente prefabricate ce compun peroanele. Totodată unele peroane s-au deplasat în timp atât pe verticală cât și pe orizontală, acestea fiind montate la cotele indicate de norme în vigoare la momentul execuției.
