Reactualizarea Studiului de Fezabilitate pentru „Electrificarea și reabilitarea liniei de cale ferată Cluj – Oradea – Episcopia Bihor”

EXPERTIZĂ TEHNICĂ CONSOLIDĂRI JUDEȚUL SĂLAJ REVIZIA: 0 NOIEMBRIE 2017

EXPERTIZĂ TEHNICĂ CONSOLIDĂRI JUDEȚUL SĂLAJ

Lucrarile de ziduri de sprijin expertizate se afla pe tronsonul Cluj Napoca - Oradea-Episcopia Bihor, pe teritoriul judetului Salaj, intre km 536+465 si km 546+656.

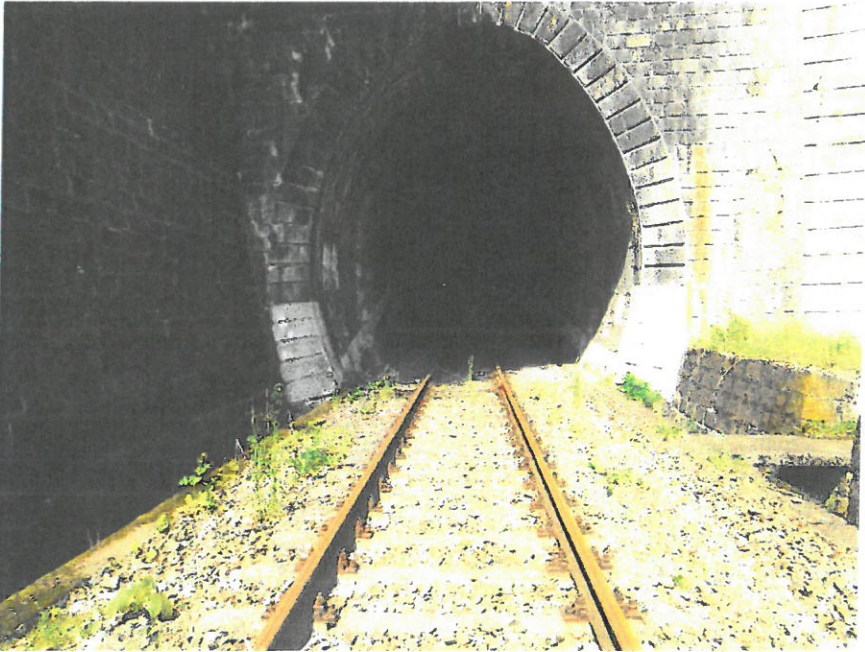
Tip lucrare	Caracteristici constructive generale
<p>Zid sprijin - Intrare tunel</p>

<ul style="list-style-type: none"> - înălțimea max a elevației ~7.00m; - fundații de suprafață directe; - teren natural: stanca, cu $P_{conv} \sim 350 \text{ kPa}$; - nu este prezentă apă subterană; - nu se observă deplasări diferențiale sau deplasări ale construcției;

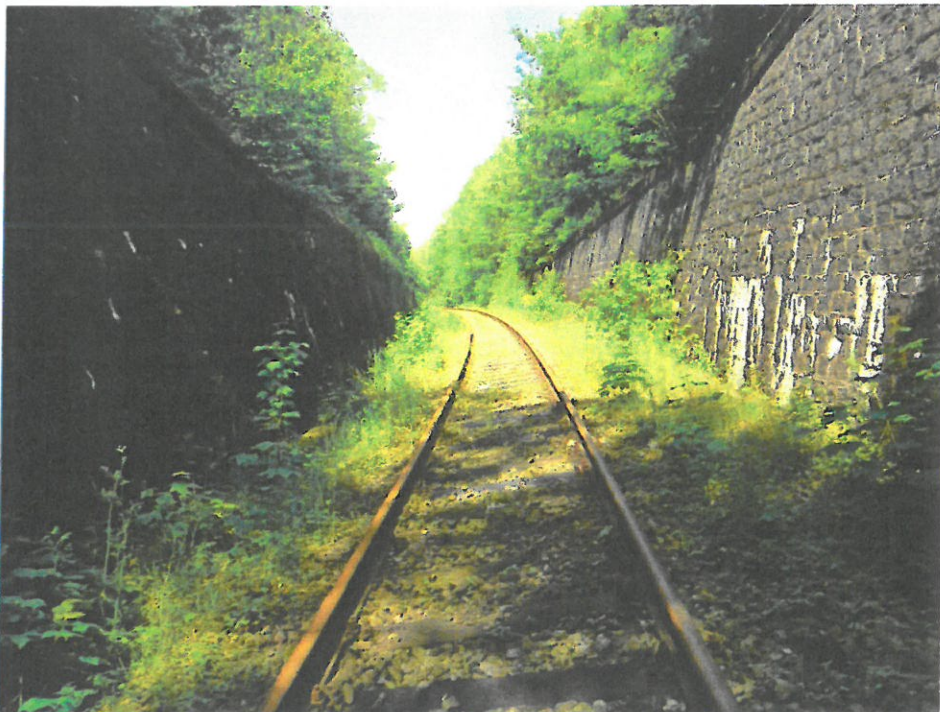
Ziduri sprijin - lesire tunel

Au aparut pete albicioase pe ambele elevatii, dar cu o densitate mai mare pe partea dreapta.

Betonul cu o vechime foarte mare este posibil sa fi devenit poros ca urmare a producerii exfiltratiilor de la extrados.

De asemeni este posibil ca drenul din spatele zidului sa fie colmatat.

- inaltimea elevatiei ~4.00-7.00m;
- fundatii de suprafata directe;
- teren natural: stanca, cu $P_{conv} \sim 350 \text{ kPa}$;
- nu este prezenta apa subterana;
- nu se observa deplasari diferentiale sau deplasari ale constructiei;

Apa recoltata si analizata cu ocazia lucrarilor de interventii care s-au facut pentru intretinere la hidroizolatia tunelului, a rezultat a fi cu o agresivitate general acida si de dezalcalinizare slaba. Aceasta a dus la depunerile de saruri prezente sub forma de pete albicioase pe elevatia zidurilor.

- La faze ulterioare ale proiectului se recomanda o expertiza punctuală pentru acest obiect, pentru care se vor face prospectiuni pentru obtinerea de date cu privire la starea:

- Fundatiei - adancime si stare beton;
- hidroizolatia de la extradusul zidurilor;
- functionarii drenului (daca este colmatat sau nu);
- functionarea barbacanelor (daca nu sunt infundate).

Aparitia petelor si a depozitelor argiloase ca urmare a circulatiei apei prin beton, avand ca efect dizolvarea sarurilor din piatra de ciment si si cristalizarea lor in zonele unde se evapora apa, poate duce la scaderea rezistentei betonului.

Avand in vedere vechimea zidului, pentru faza urmatoare de proiectare se vor lua probe de laborator care sa ateste integritatea betonului.
