REACTUALIZARE STUDIULUI DE FEZABILITATE PENTRU "ELECTRIFICAREA ȘI REABILITAREA LINIEI DE CALE FERATĂ CLUJ - ORADEA - EPISCOPIA BIHOR"

OBIECT: **PODURI ȘI PODEȚE**

DENUMIRE PLAN: **PODEȚ KM 533+546 RELEVU**

EXEMPLAR NR.: **ET 36 LO 10 Pd040 002 000**

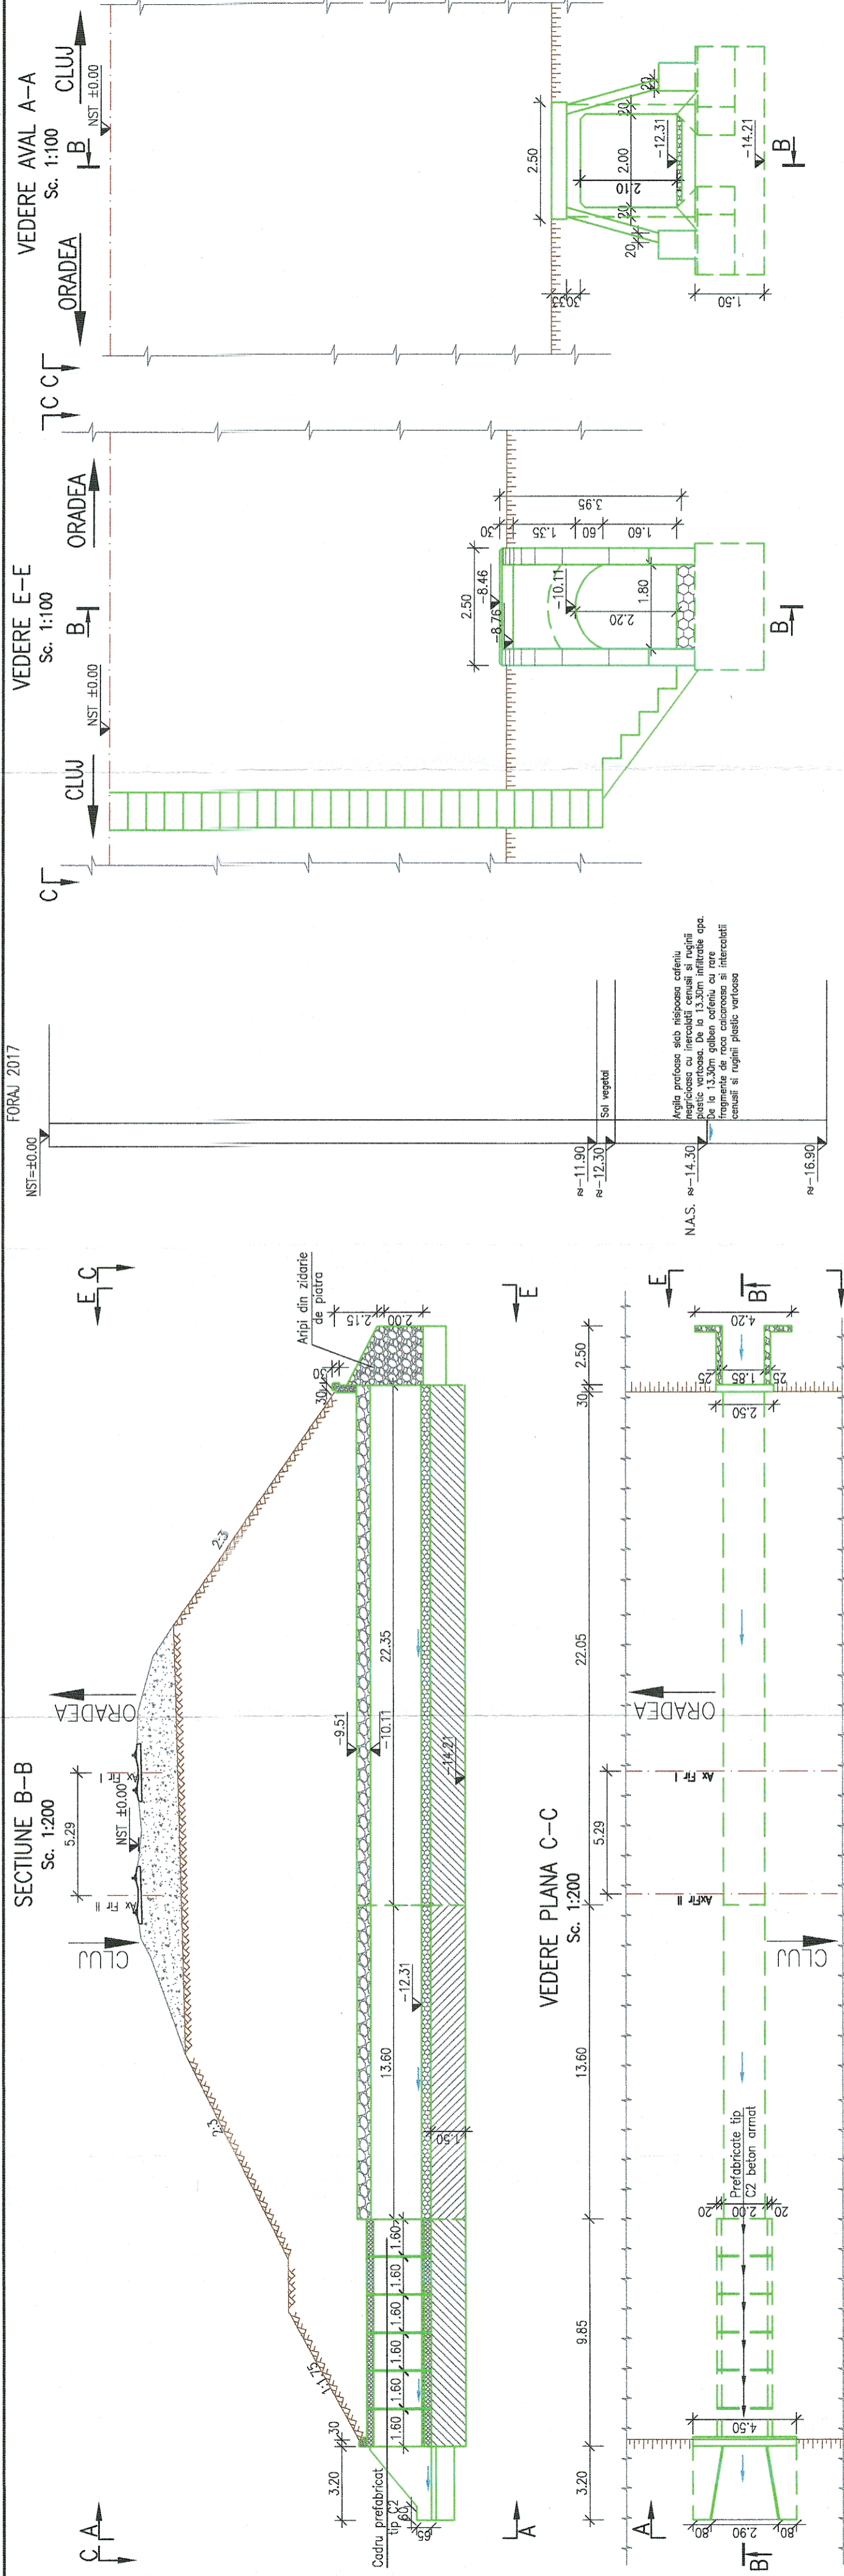
- In anul 1991 s-a camasuit podul pe circa 15 m;
- In anul 2007 s-au semnalat dislocari de moloane, fisuri si crapaturi in bolta si peretii degradati;
- In anul 2014 s-a intervenit pentru repararea defectelor semnalate.

- ciobituri ale muchiilor vii la timpanul aval si amonte;
- aripile din amonte sunt fisurate;
- timpanul aval din zidarie de piatra prezinta desprinderi de piatra
- vegetatia obtureaza albia de scurgere a apelor pluviale;
- elevatiile culelelor prezinta pete verzui-maronii ca urmare a scurgerilor de apa din infiltratii.
