<b>COMPANIA NAȚIONALĂ DE CĂI FERATE C.N.C.F. "C.F.R." S.A.</b>			
<b>PROIECTANT:</b>

<b>DENUMIRE PROIECT:</b>	
<b>ASOCIEREA:</b>		<b>Ingenieria</b>		<b>REACTUALIZARE STUDIU DE FEZABILITATE PENTRU "ELECTRIFICAREA ȘI REABILITAREA LINIEI DE CALE FERATĂ CLUJ - ORADEA - EPISCOPIA BIHOR"</b>	
<b>EXPERT SECUNDAR:</b>		<b>NUME:</b> Ing. Alexandru SAVIN		<b>SEMNATURA:</b>	
<b>EXPERT PRINCIPAL:</b>		<b>NUME:</b> Ing. Cristina VARĂ-OROS		<b>OBIECT:</b>	
<b>CEC/MP:</b>		<b>NUME:</b> Ing. Stellan VARĂ-OROS		<b>DENUMIRE PLAN:</b>	
<b>DATA:</b> 11.2017		<b>SCARA:</b> 1:100, 1:50		<b>EXEMPLAR NR.:</b>	
<b>COD PLAN:</b>		<b>ET 36 LO 10 Pd044 002 000</b>

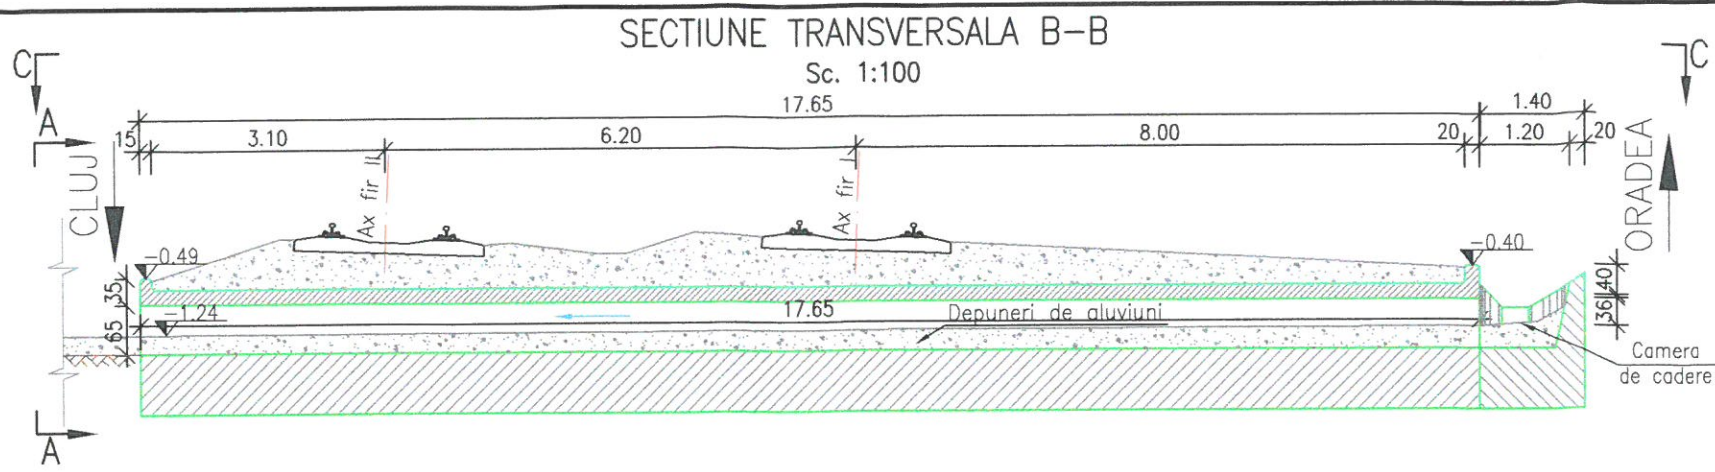
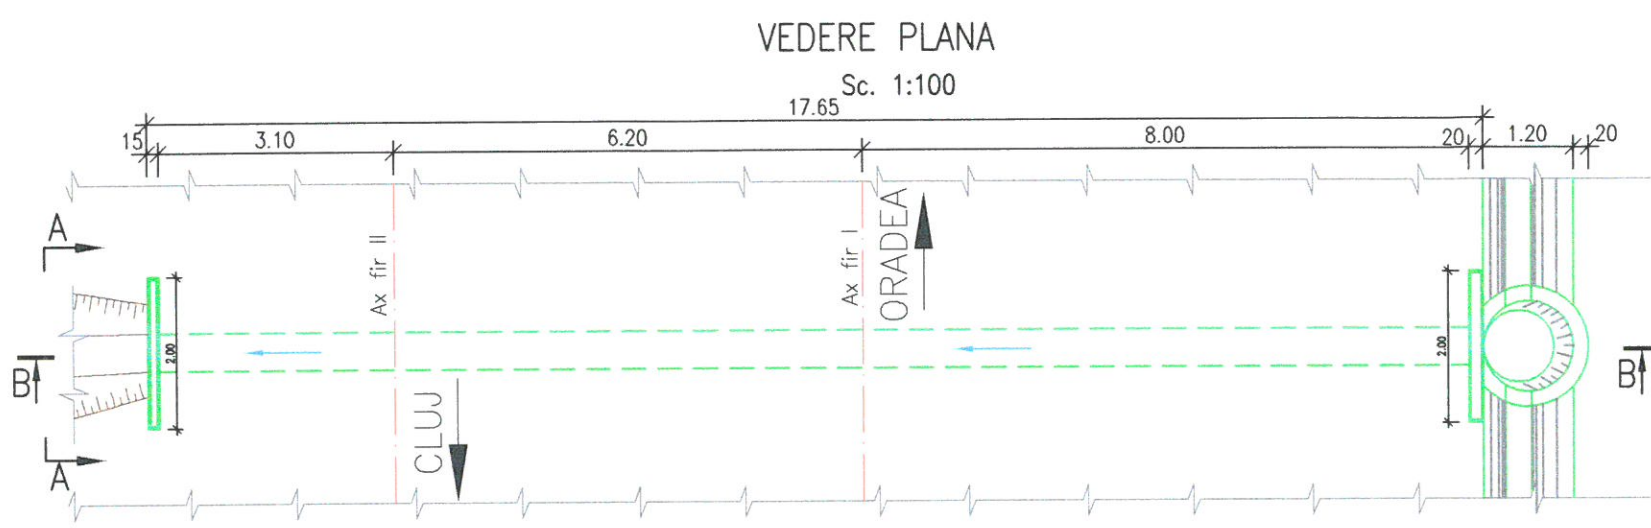
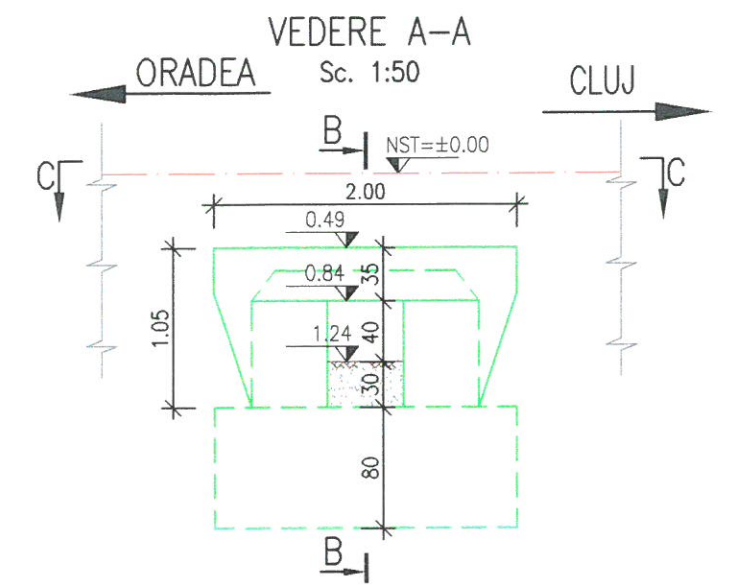
- b) Conform datelor culese de pe teren se constata urmatoarele:
- ciobituri ale muchiilor vii la timpanul aval si amonte;
  - elevatiile culeelor prezinta pete verzui-maronii ca urmare a scurgerilor de apa din infiltratii;

- podetul nu are parapet de protectie;
  - albia de scurgere a apelor este obturata de vegetatie;
  - podetul este colmatat in proportie de aproximativ 45%
