<b>PROIECTANT:</b> ASOCIEREA:		<b>DENUMIRE PROIECT:</b>		<b>REACTUALIZARE STUDIU DE FEZABILITATE PENTRU "ELECTRIFICAREA ȘI REABILITAREA LINIEI DE CALE FERATĂ CLUJ - ORADEA - EPISCOPIA BIHOR"</b>	
<b>EXPERT SECUNDAR:</b>		<b>NUME</b> Ing. Ileana Iulia VÎRLAN		<b>SEMNATURA</b>

<b>EXPERT PRINCIPAL:</b>		<b>NUME</b> Ing. Cristina VARĂ-OROS		<b>OBIECT:</b> <b>PODURI ȘI PODEȚE</b>	
<b>CEC/MP:</b>		<b>NUME</b> Ing. Stellan VARĂ-OROS		<b>DENUMIRE PLAN:</b> <b>JUDEȚUL CLUJ</b> <b>PODEȚ KM 547+295</b> <b>RELEVU</b>	
<b>DATA:</b> 11.2017		<b>SCARA:</b> 1:100		<b>EXEMPLAR NR.:</b>	
<b>COD PLAN:</b>		<b>ET 36 L0 12 Pd069 002 000</b>

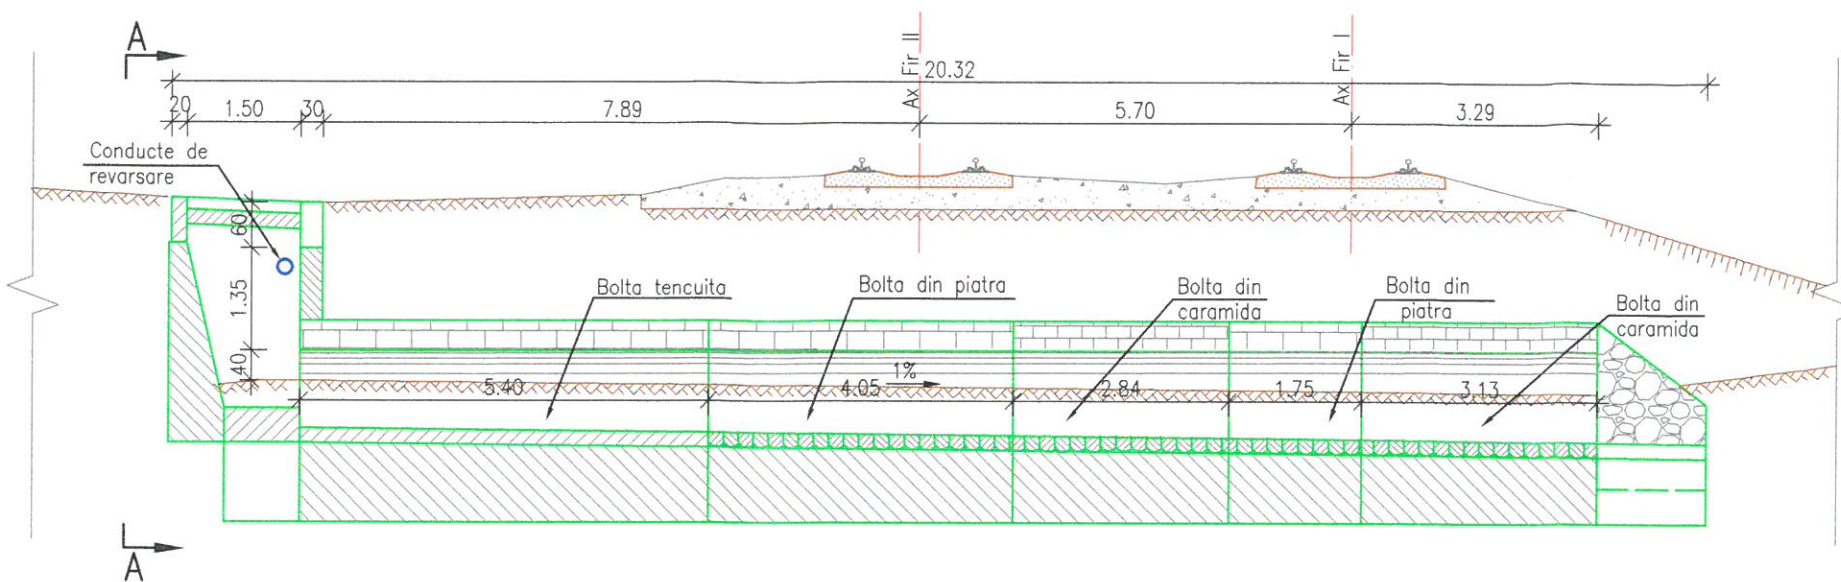
SECTIUNE LONGITUDINALA  
Sc. 1:100

- In 2007 au fost observate bolta degradata, pereul degradat si timpanul aval cu tendinte de rasturnare;
- In 2008 a fost sesizat podetul colmatat 80%;
- Din 2009 a fost propusa dezafectarea.

- Podetul este colmatat 80%;
- Elevatia aval este degradata;
- Podetul asigura debuseul necesar.
