<b>GUVERNUL ROMÂNIEI</b>		<b>P.O.I.M.</b>		<b>PROIECT FINANȚAT DE UNIUNEA EUROPEANĂ</b>	
<b>BENEFICIAR:</b> <b>COMPANIA NAȚIONALĂ DE CĂI FERATE C.N.C.F. "C.F.R." S.A.</b>					
<b>PROIECTANT:</b>		<b>ASOCIERIA:</b> <b>acciona</b>		<b>DENUMIRE PROIECT:</b>	
<b>EXPERT SECUNDAR:</b>		<b>EXPERT PRINCIPAL:</b>		<b>REACTUALIZARE STUDIU DE FEZABILITATE PENTRU "ELECTRIFICAREA ȘI REABILITAREA LINIEI DE CALE FERATĂ CLUJ - ORADEA - EPISCOPIA BIHOR"</b>	
<b>CEC/MP:</b>		<b>SEMNTURA:</b>		<b>OBIECT:</b>	
<b>DATA:</b>		<b>SCARA:</b>		<b>DENUMIRE PLAN:</b>	
<b>11.2017</b>		<b>1:100</b>		<b>PODURI ȘI PODEȚE</b>	
<b>EXEMPLAR NR.:</b>		<b>COD PLAN:</b>		<b>JUDEȚUL CLUJ</b>	
<b>11.2017</b>		<b>1:100</b>		<b>PODEȚ KM 556+610</b>	
<b>ET</b>		<b>36</b>		<b>LO 14</b>	
<b>Pd087</b>		<b>002</b>		<b>000</b>

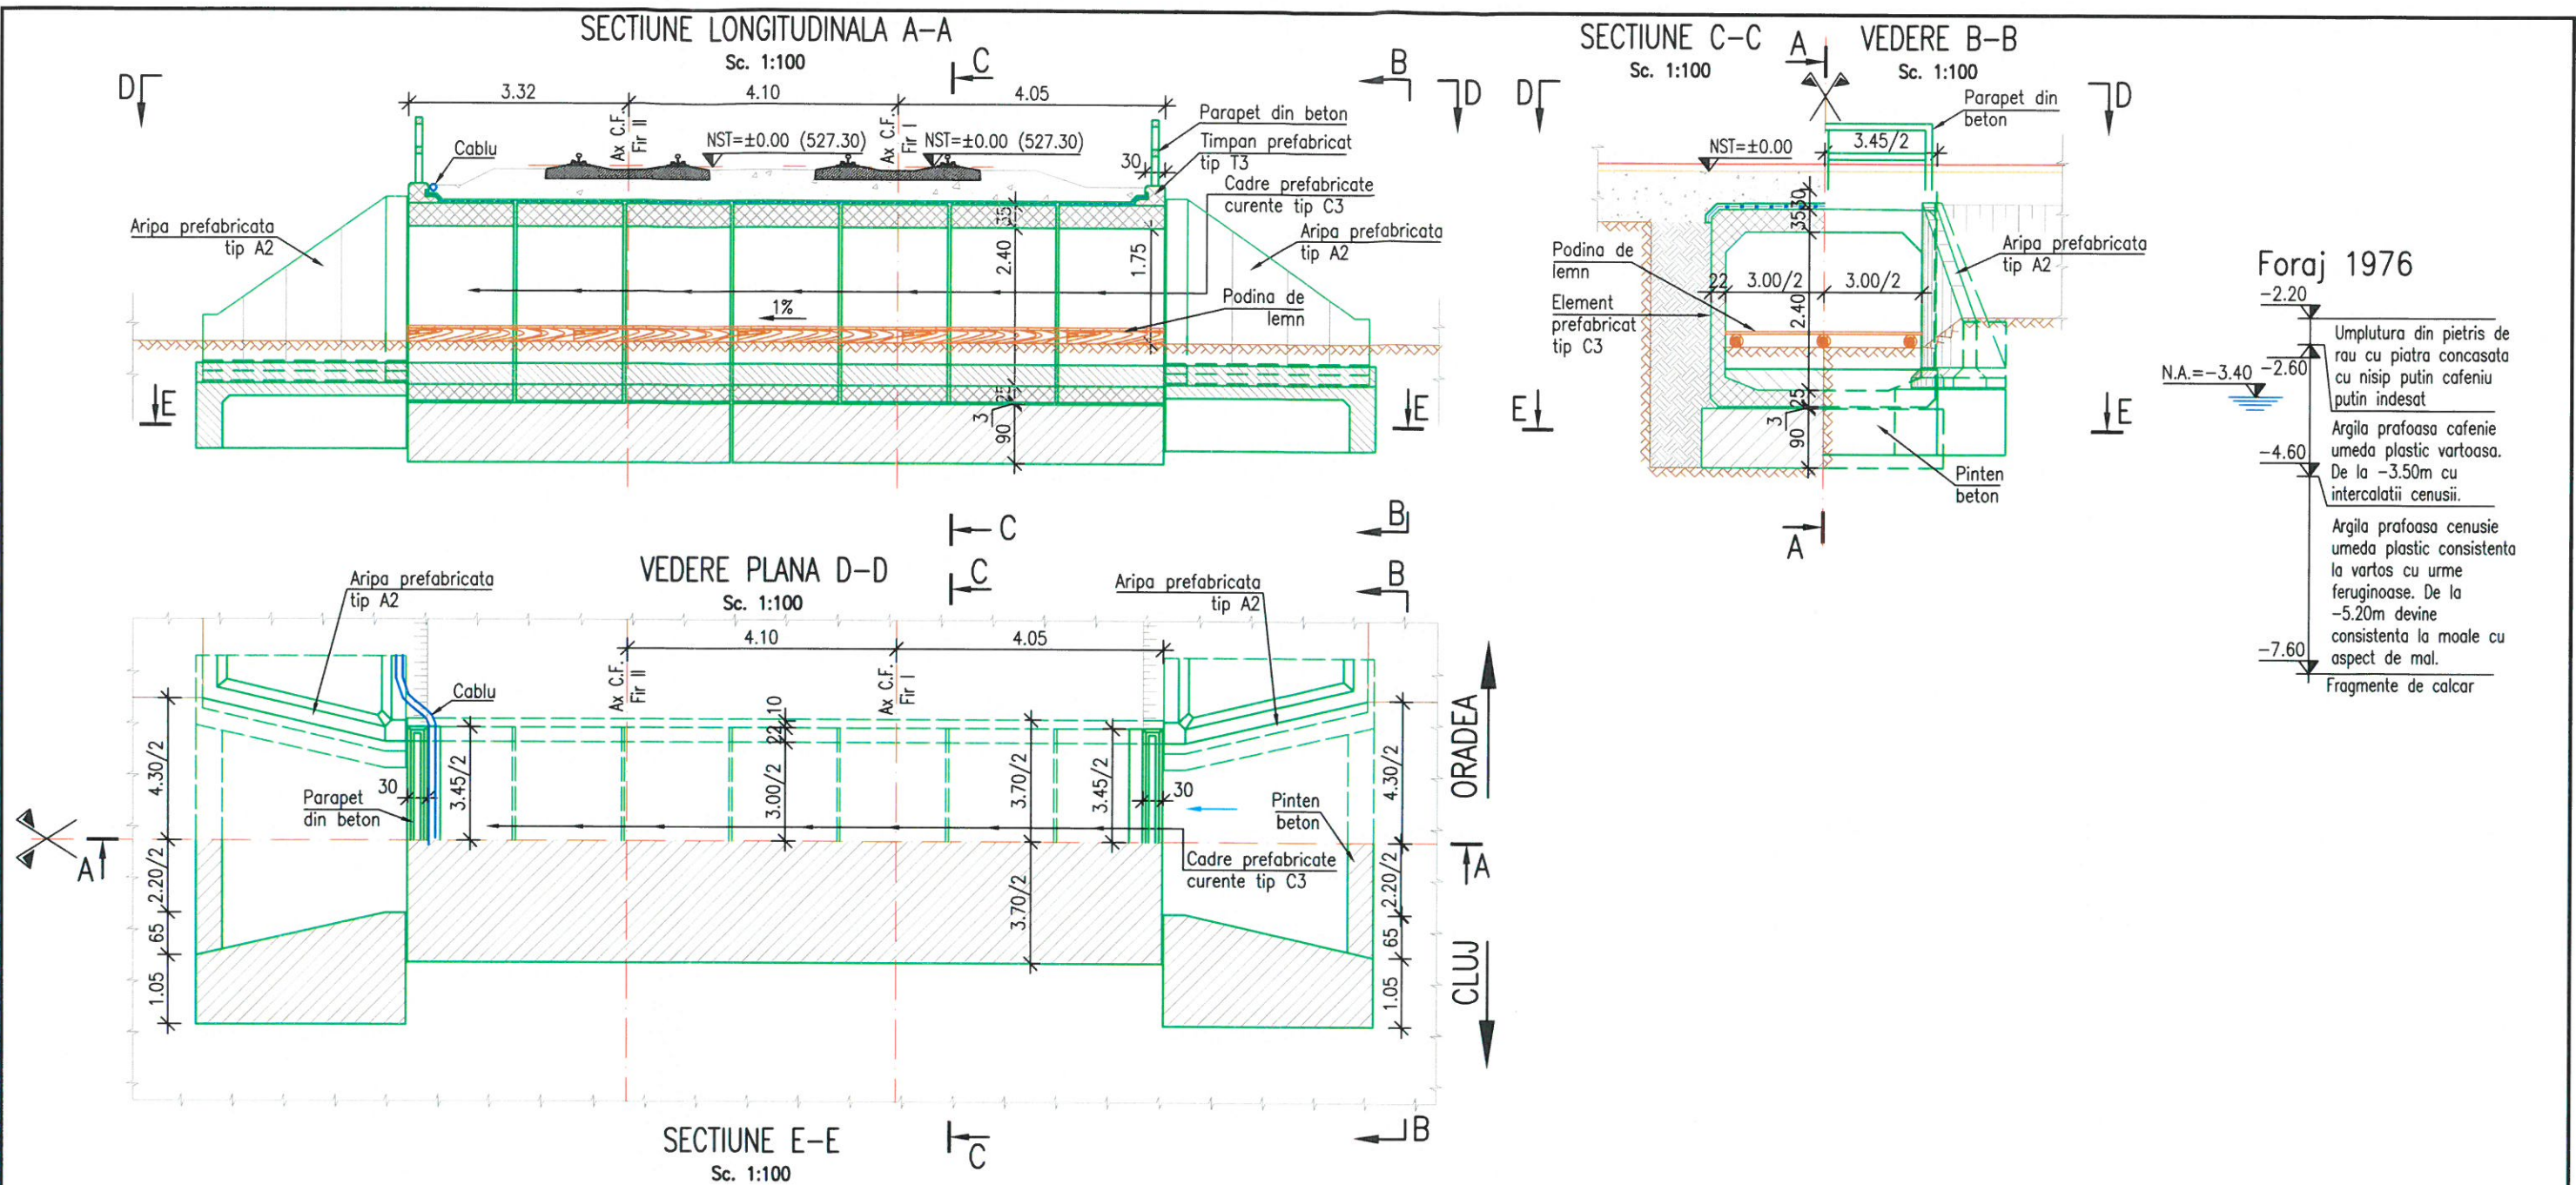
- Din 2007 si pana in prezent podetul este in stare corespunzatoare pentru siguranta circulatiei.
- Cota de fundare: -4.50 m fata de N.S.T. pentru fundatia elementelor prefabricate si -4.30m pentru fundatiile aripilor prefabricate;
- Natura terenului de fundare: Argila prafoasa cafenie umeda plastic vartoasa.

- Cadrele prefabricate, timpanul si aripile din vecinatatea firului II prezinta zone cu armatura dezvelita corodata si beton degradat (exfolieri, ciobituri, macinare), infiltratii la rosturi;
- In albia din interiorul podetului se afla o podina din lemn ce afecteaza evacuarea apelor;
