P.O.I.M.		  PROIECT FINANȚAT DE UNIUNEA EUROPEANĂ	
  BENEFICIAR:			COMPANIA NAȚIONALĂ DE CĂI FERATE C.N.C.F. "C.F.R." S.A.		
PROIECTANT:

REACTUALIZARE STUDIU DE FEZABILITATE PENTRU "ELECTRIFICAREA ȘI REABILITAREA LINIEI DE CALE FERATĂ CLUJ - ORADEA - EPISCOPIA BIHOR"	
EXPERT SECUNDAR:		EXPERT PRINCIPAL:		OBIECT:	
CEC/MP:				PODURI ȘI PODEȚE	
DATA:		SCARA:		DENUMIRE PLAN:	
11.2017		1:100		JUDEȚUL CLUJ PODEȚ KM 561+280 RELEVU	
EXEMPLAR NR.:		DATA:		COD PLAN:	
				ET 36 L0 16 Pd096 002 000

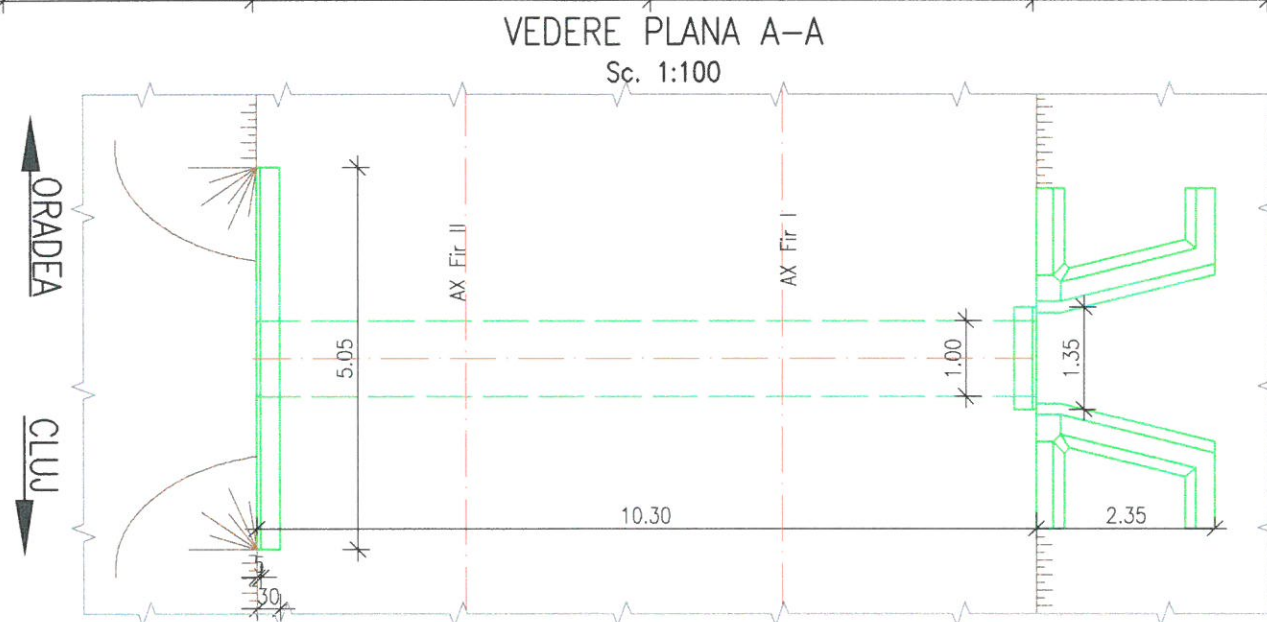
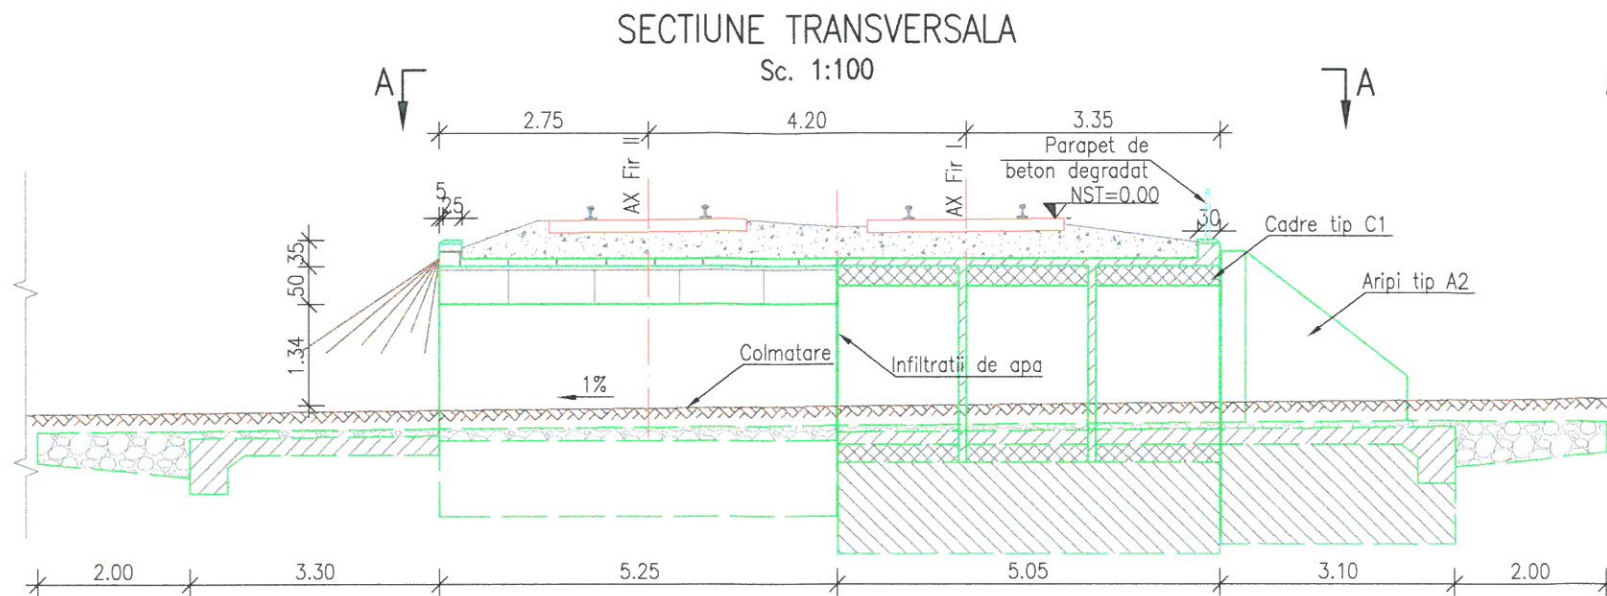
- Din 2007 si pana in prezent podetul este in stare buna, insa este colmatat partial, la fel si albia;
- Cota de fundare: nespecificata;
- Natura terenului de fundare: Teren stancos.

- Podetul este partial colmatat si apa stagneaza in zona;
- Intradosul podetului prezinta infiltratii si degradari.
