BACON	
PROIECTANT: ASOCIEREA:		DENUMIRE PROIECT:		REACTUALIZARE STUDIU DE FEZABILITATE PENTRU "ELECTRIFICAREA ȘI REABILITAREA LINIEI DE CALE FERATĂ CLUJ - ORADEA - EPISCOPIA BIHOR"	
EXPERT SECUNDAR EXP. PRINCIPAL CEC/MP		NUME Ing. Ileana Iulia VÂRLAN Ing. Cristina VARĂ-OROS Ing. Stelian VARĂ-OROS		OBIECT: PODURI ȘI PODEȚE	
DATA: 11.2017		SCARA: 1:100		DENUMIRE PLAN: JUDEȚUL CLUJ PODEȚ KM 563+115 RELEVEU	
EXEMPLAR NR.:		COD PLAN:		ET 36 LO 16 Pd098 002 000

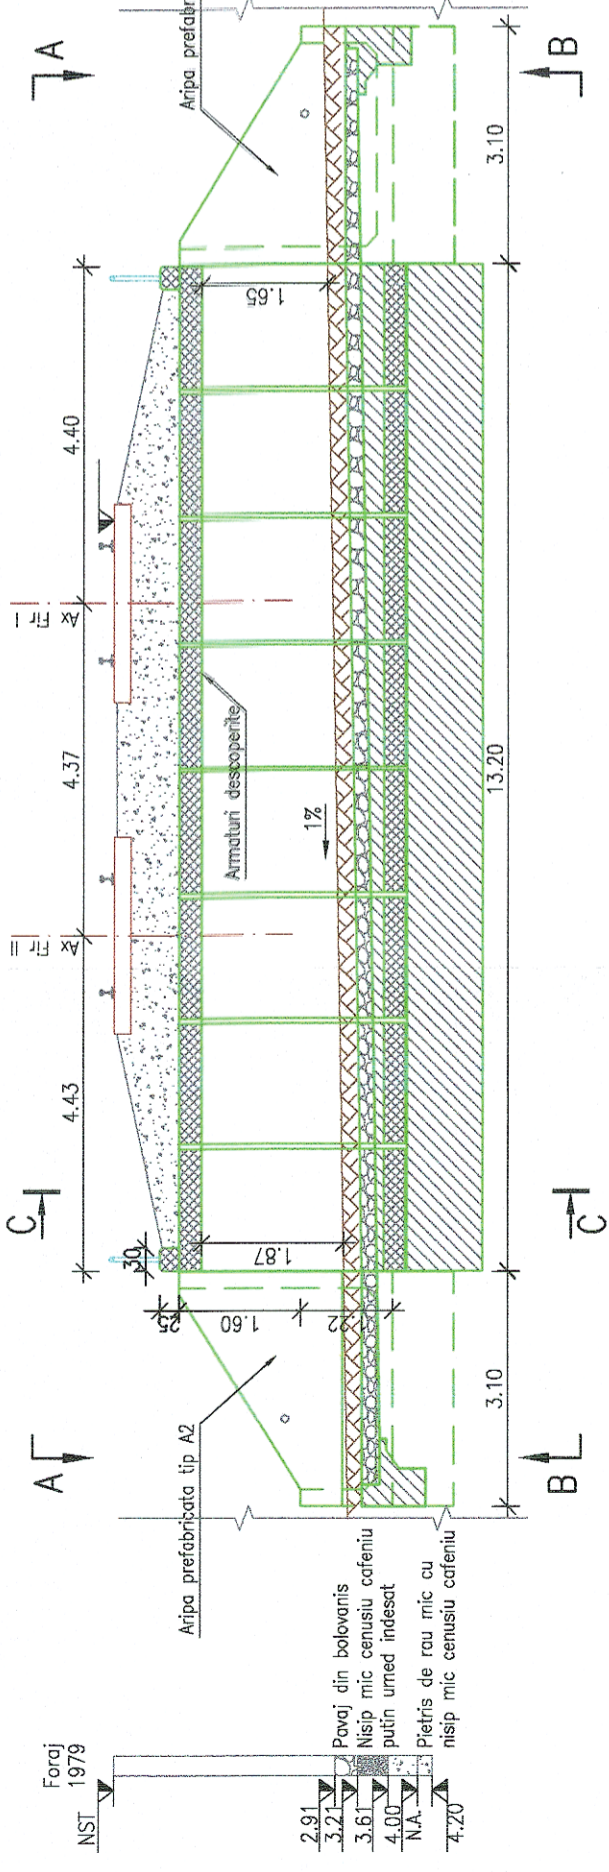
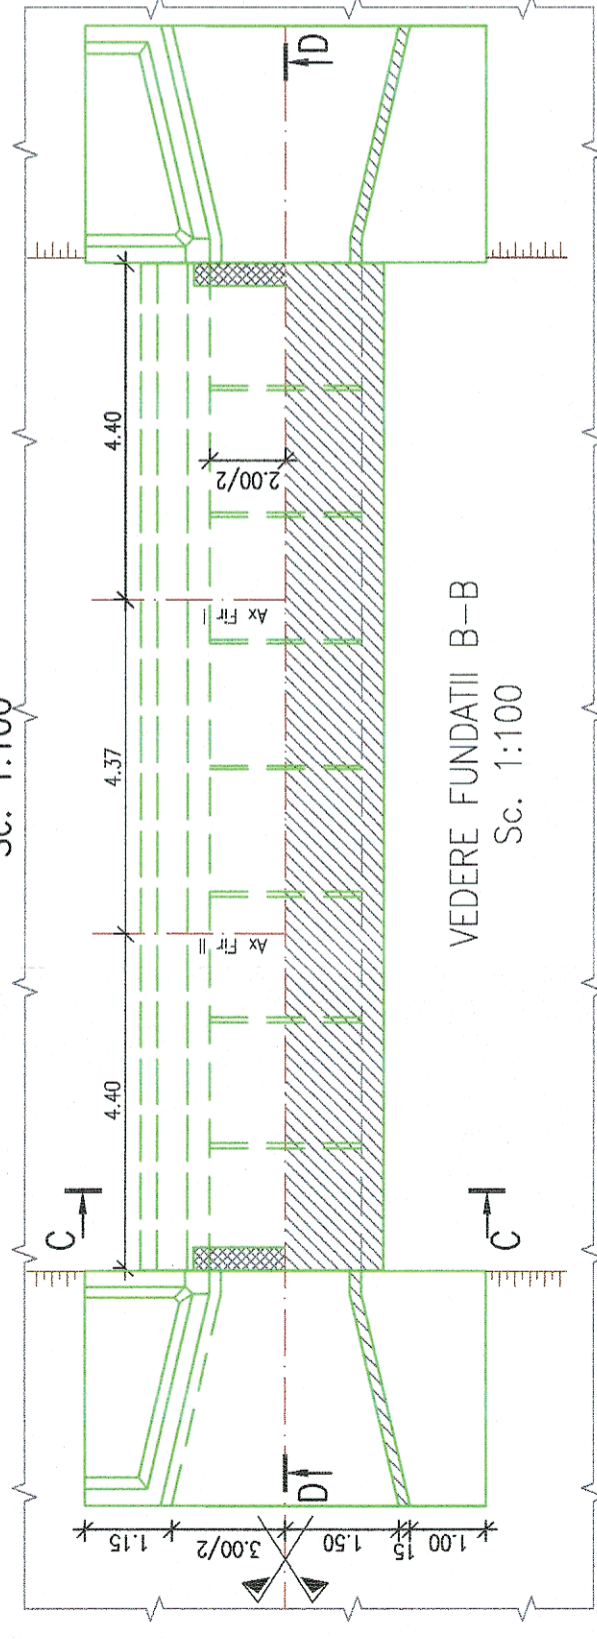
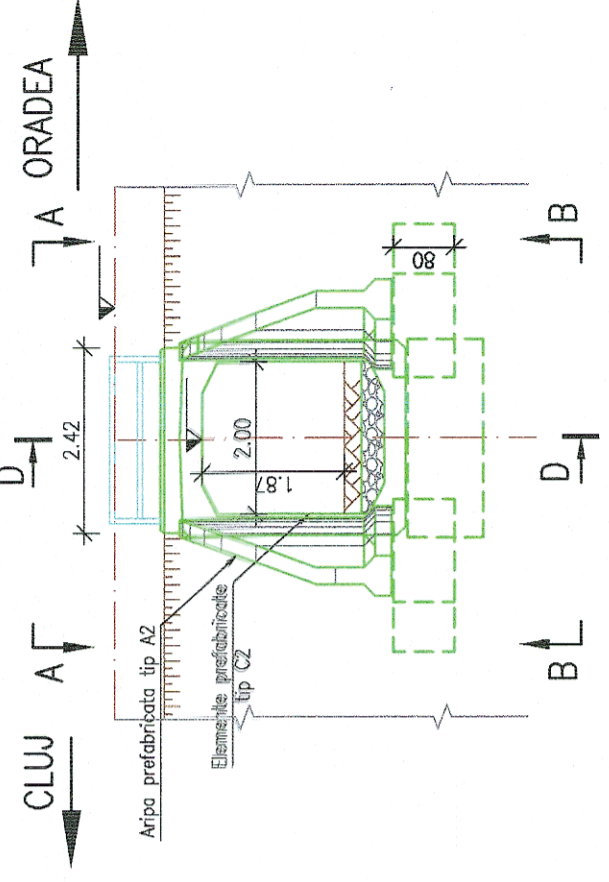
- I. Prezentul plan a fost realizat avand la baza urmatoarele date:
 - date puse la dispozitie de beneficiar (fisa podetului, proiect tehnic dublatelaborat in 1976)
 - date culese de pe teren cu ocazia vizitarii obiectivului (masuratori, fotografii relevante)
- Forajele geotehnice si cotele de fundare trecute pe plan sunt preluate din planurile puse la dispozitie de catre beneficiar.
- II. Constatari:
 - a) Conform fisei podetului se constata urmatoarele:
 - Din 2007 si pana in prezent podetul este in stare buna;
 - Cota de fundare: nespecificata;
 - Natura terenului de fundare: nespecificata.
 - b) Conform datelor culese de pe teren se constata urmatoarele:
 - Elementele prefabricate prezinta armaturi dezvelite, beton degradat si infiltratii.
 - Albia este colmatata si apa stagneaza in podet.
