GUVERNUL ROMÂNIEI		P.O.I.M.		PROIECT FINANȚAT DE UNIUNEA EUROPEANĂ	
COMPANIA NAȚIONALĂ DE CĂI FERATE C.N.C.F. "C.F.R." S.A.		ACCIONA		REACTUALIZARE STUDIU DE FEZABILITATE PENTRU "ELECTRIFICAREA ȘI REABILITAREA LINIEI DE CALE FERATĂ CLUJ - ORADEA - EPISCOPIA BIHOR"	
PROIECTANT: ACCIONA & B Ing. Andrei RADU Ing. Cristina VARĂ-OROS Ing. Stelian VARĂ-OROS	DENUMIRE PROIECT:	DENUMIRE PLAN:	OBIECT:	SEMANTURA Ing. Andrei RADU Ing. Cristina VARĂ-OROS Ing. Stelian VARĂ-OROS	PODURI ȘI PODEȚE JUDEȚUL CLUJ POD KM 565+552 RELEVU
EXPERT SECUNDAR Ing. Andrei RADU	EXPERT PRINCIPAL Ing. Cristina VARĂ-OROS	CEC/MP Ing. Stelian VARĂ-OROS	DATA: 11.2017	SCARA: 1:100	EXEMPLAR NR.: COD PLAN:
ET 36 L0 17 P016 002 000					000

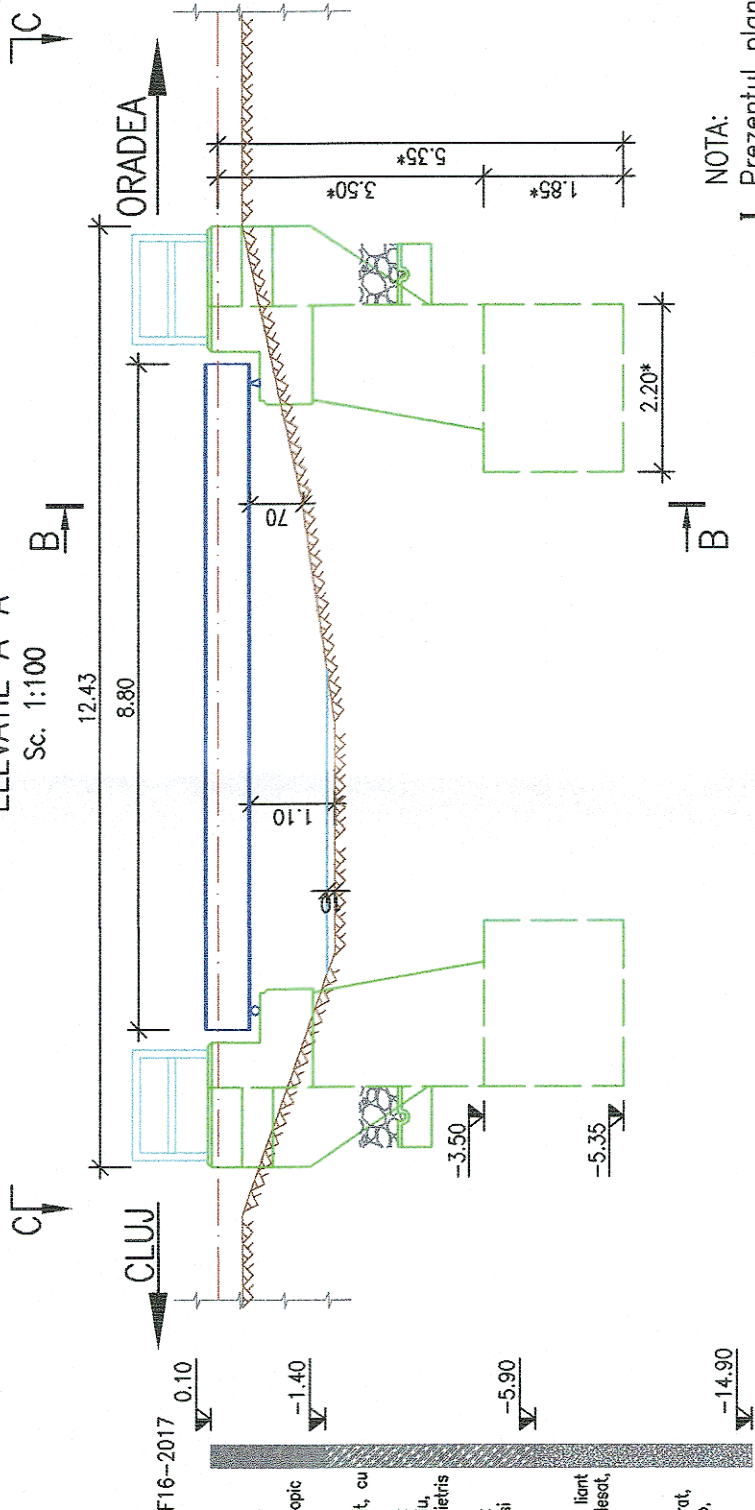
ELEVATIE A-A

- degradarea protecției anticorozive pe zone întinse și corodarea elementelor metalice, mai ales la interior în spațiile neacoperite;
 - ciobituri ale muchiilor vii la banchetele cuzinetilor, fisuri în bancheta cuzinetilor în zona centrală;

- lipsa trotuarelor și a scarilor de acces pe pod;
 - lipsa elementelor de racordare.

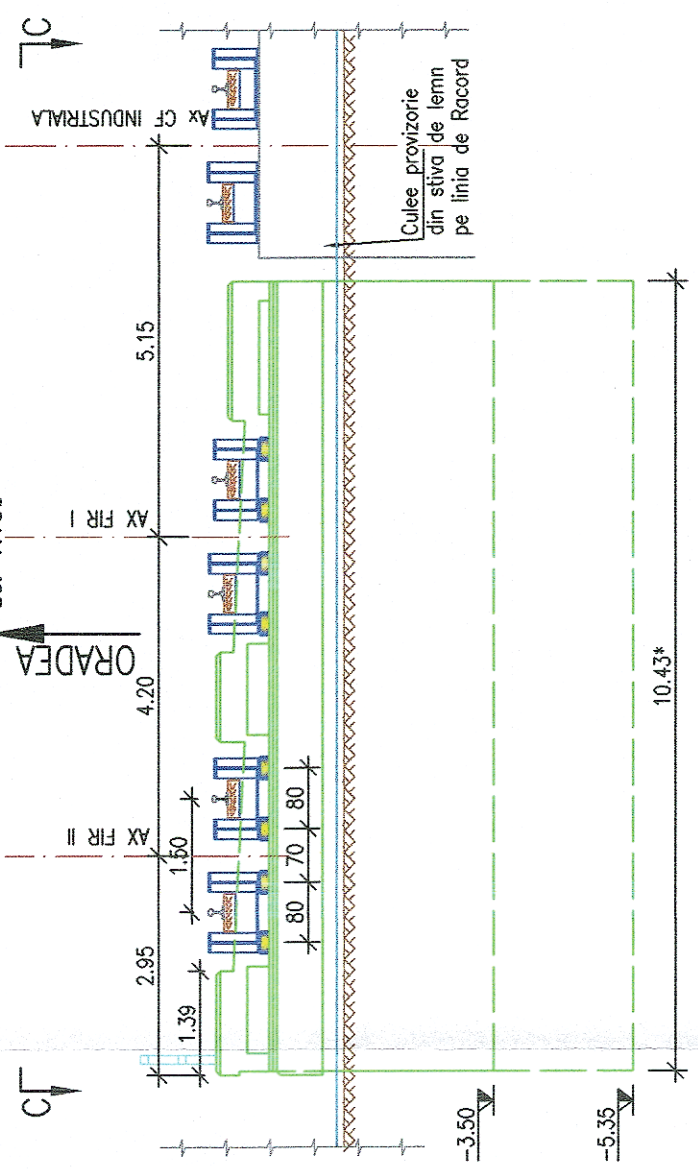
SECTIUNE TRANSVERSALA B-B

- Natura terenului de fundare: Nisip cu liant argilos, cafeniu-puțin cenușiu, mediu la bine indeseat, cu pietris și urme ruginii;
 - III. Constatari facute pe teren și în fisa Podului:
