GVERNUL ROMÂNIEI		P.O.I.M.		PROIECT FINANȚAT DE UNIUNEA EUROPEANĂ	
BENEFICIAR: COMPANIA NAȚIONALĂ DE CĂI FERATE C.N.C.F. "C.F.R." S.A.					
PROIECTANT: acciona &			DENUMIRE PROIECT: REACTUALIZARE STUDIU DE FEZABILITATE PENTRU "ELECTRIFICAREA ȘI REABILITAREA LINIEI DE CALE FERATĂ CLUJ - ORADEA - EPISCOPIA BIHOR"		
ASOCIERIA:		NUME:		SEMNATURA:	
EXPERT SECUNDAR:		Ing. Alexandru SAVIN		OBIECT: PODURI ȘI PODEȚE	
EXPERT PRINCIPAL:		Ing. Cristina VARĂ-OROS		DENUMIRE PLAN:	
CEC/MP:		Ing. Stellan VARĂ-OROS		JUDEȚUL CLUJ	
DATA: 11.2017		SCARA: 1:100		EXEMPLAR NR.:	
				COD PLAN:	
				ET 36 L0 18 Pd118 002 000

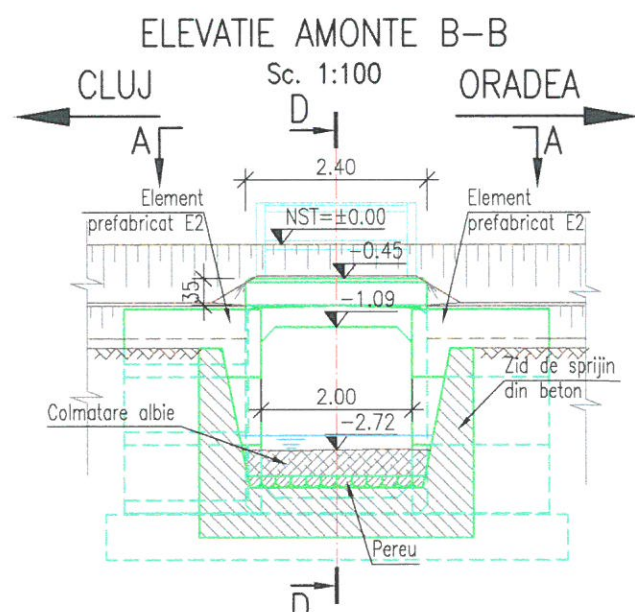
- Cadrelor C2 prezinta ciupituri, armaturi descoperite, respectiv eflorescente/carbonatari si pete de ruzina ca urmare a infiltratiei apei;
 - Zidurile de sprijin (pentru albie) situate amonte, sunt acoperite cu vegetatie;

- Lipsa parapetului de protectie pe partea stanga;
 - Scarile de acces sunt acoperite cu vegetatie;
 - Albia prezinta colmatare amonte si aval;
 - Sunt 2 conducte acoperite cu izolatia termica (vata de sticla) la cca 0.94m amonte.
