EXPERTIZE TEHNICE LUCRĂRI CIVILE ÎN STAȚII JUDEȚUL BIHOR VOLUMUL I – RAPORT DE EXPERTIZĂ TEHNICĂ

*Reactualizare Studiu de Fezabilitate pentru
„Electrificarea și reabilitarea liniei de cale
ferată
Cluj – Oradea - Episcopia Bihor”*

EXPERTIZE TEHNICE CONSTRUCȚII CIVILE JUDEȚUL BIHOR REVIZIA: 0 NOIEMBRIE 2017

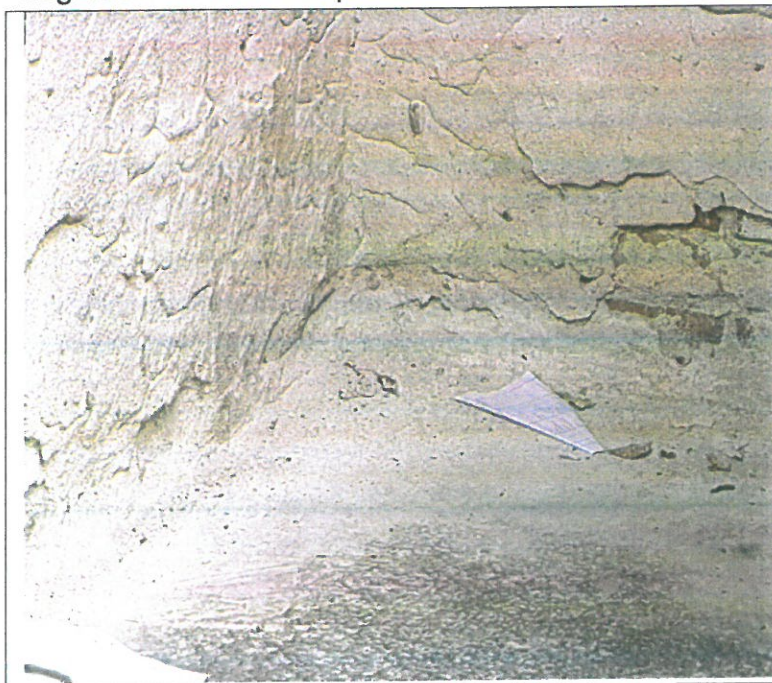
Tencuieli sunt friabile și se desprind de pe stratul suport; fenomenul este accelerat de deteriorarea hidro-izolațiilor orizontale (la contactul fundației cu pereții) ceea ce a permis ascensiunea apei prin fenomenul de capilaritate

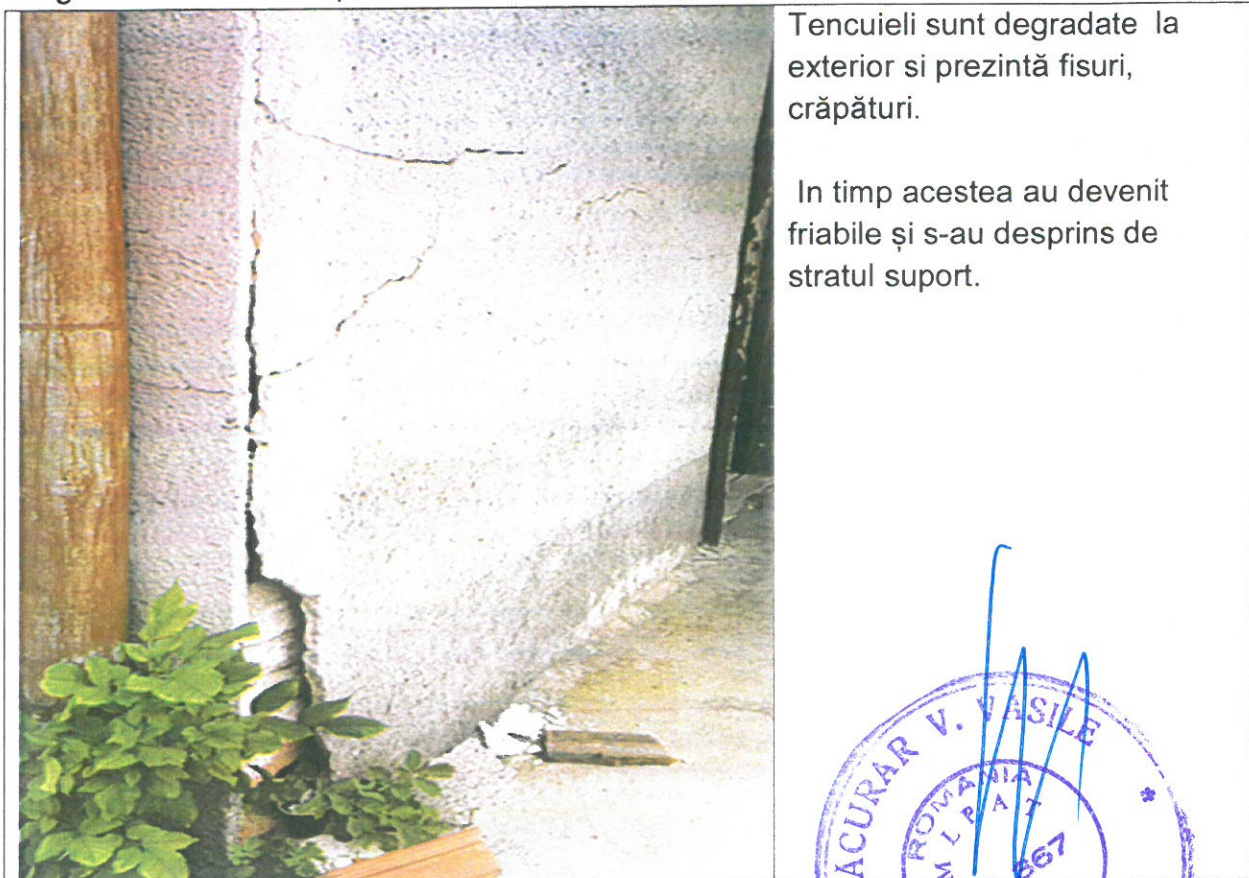
Tencuieli sunt degradate la exterior și prezintă fisuri, crăpături.

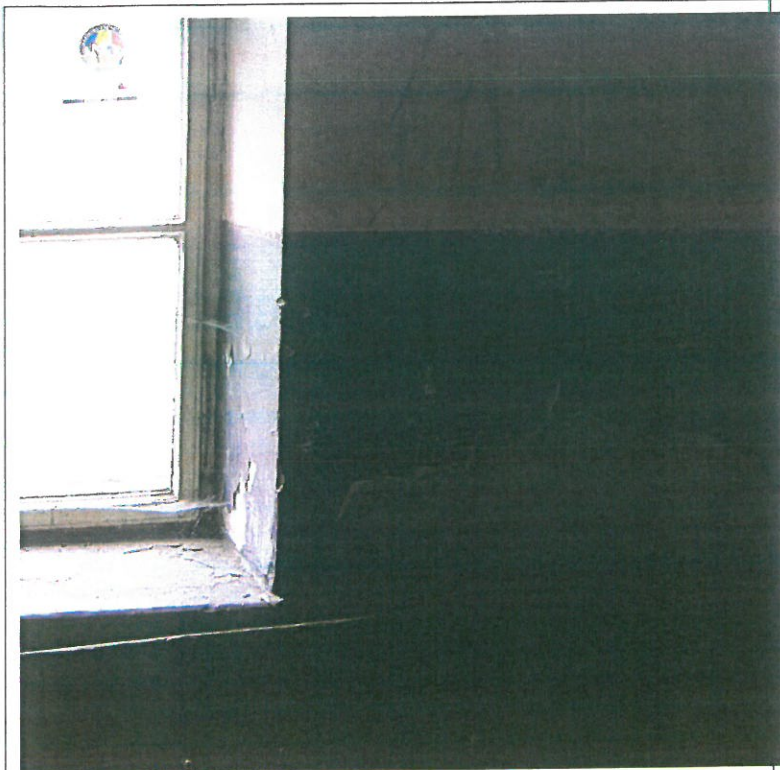
Interiorul clădirii este insalubru și prezintă degradări semnificative la nivelul pardoselii și al pereților.

Tencuielile sunt degradate la interior și prezintă fisuri, crăpături.

În timp unele au devenit friabile și s-au desprins de stratul suport.

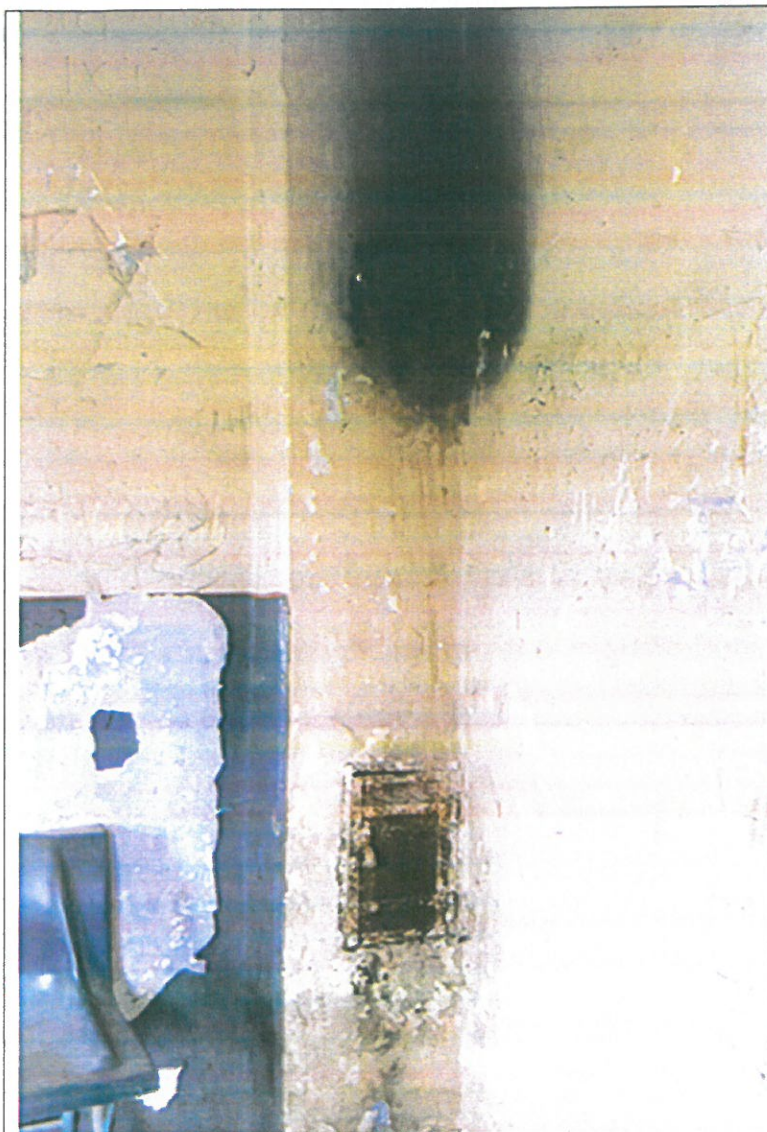
La interior, zona aferentă
hornului prezintă degradări.

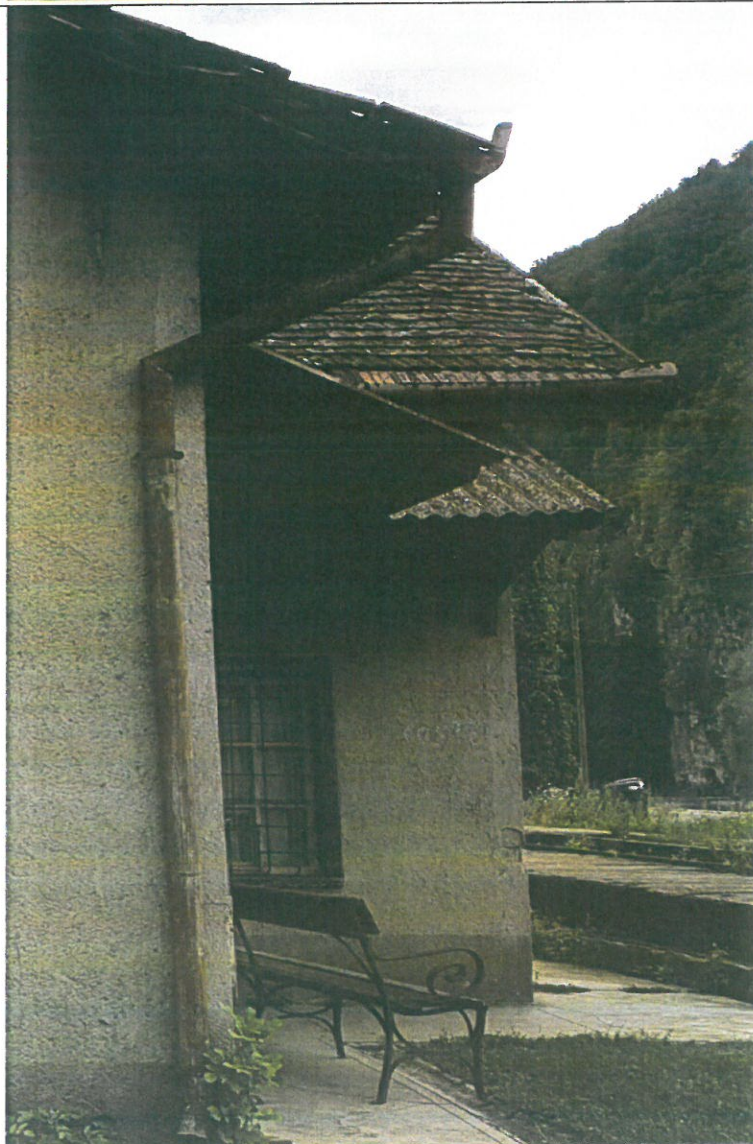
Jgheburile și burlanele de colectare a apelor pluviale sunt îndoite și corodate pe aproape întreaga suprafață.

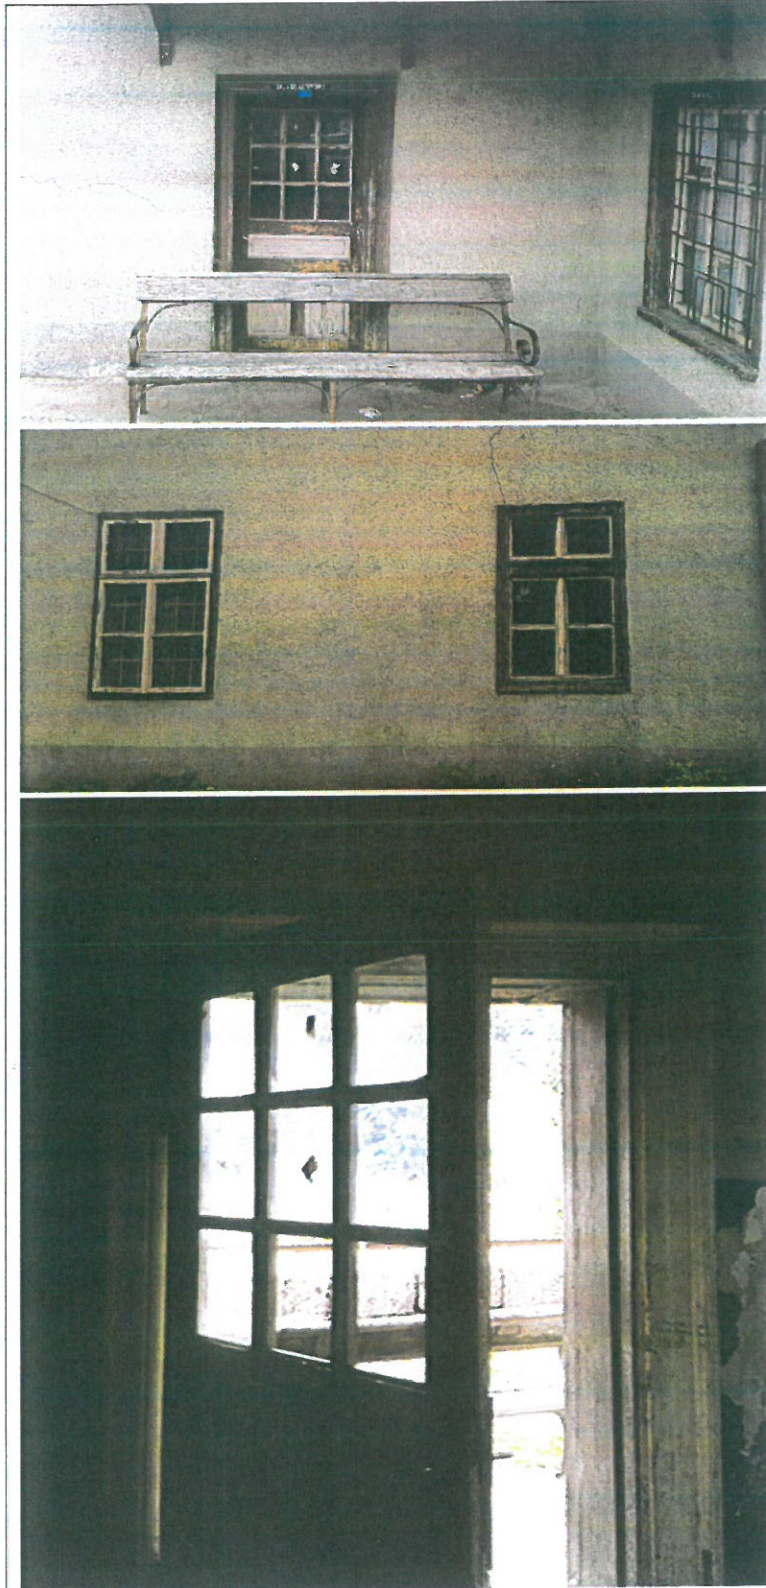
Tâmplăria de închidere este degradată și ne-etanșă.

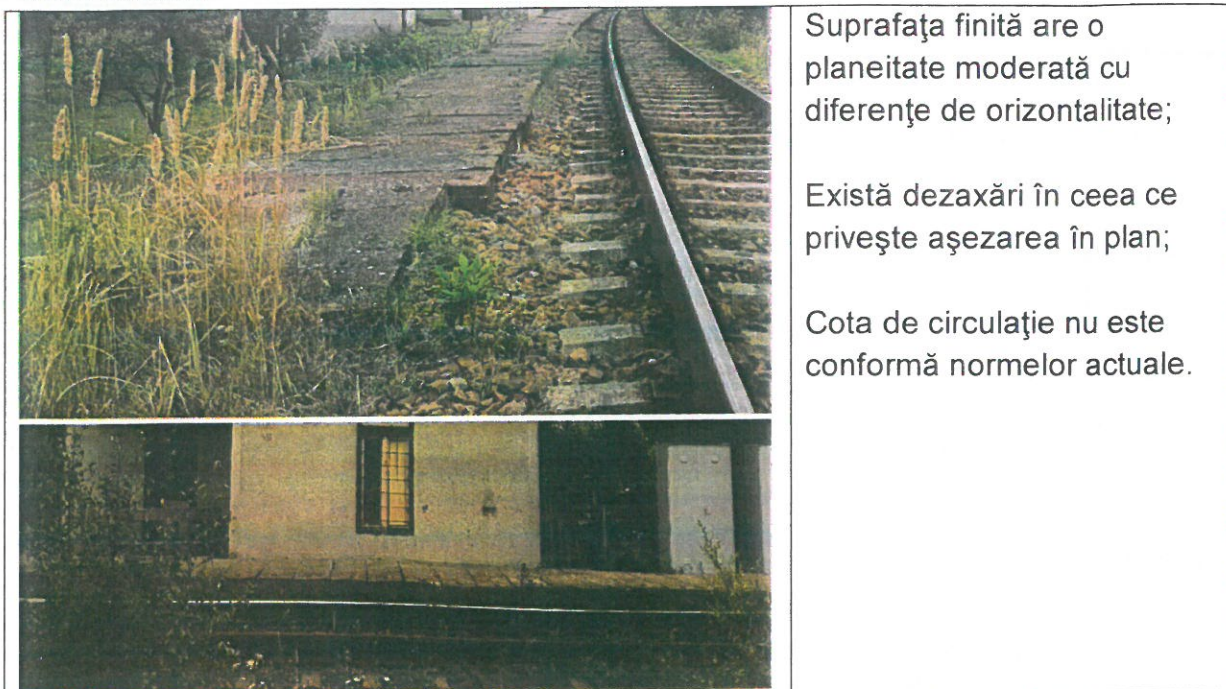
Suprafața finită are o planeitate moderată cu diferențe de orizontalitate;

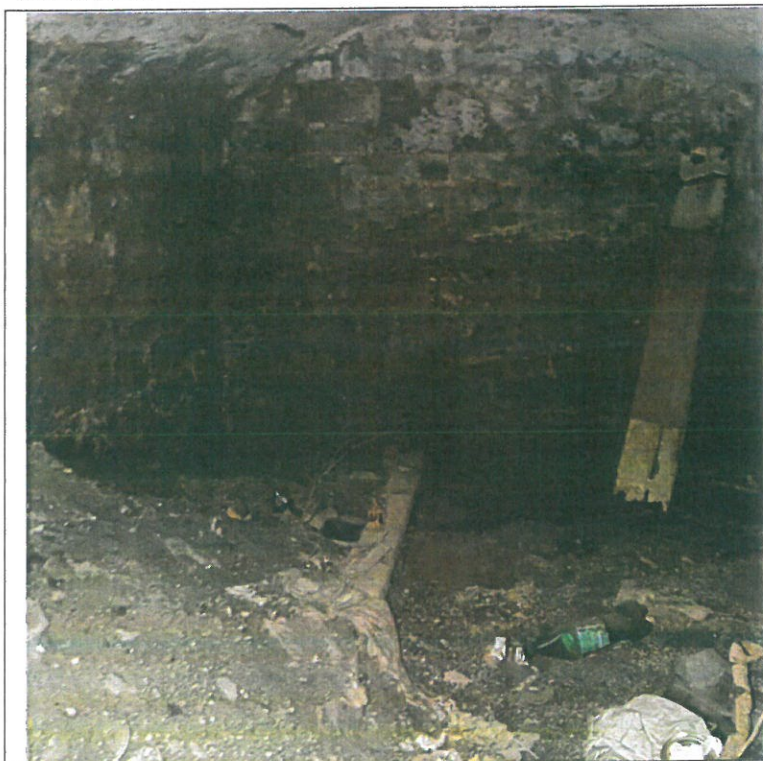
Subsol(pivnița) este neamenajat și neigienizat.

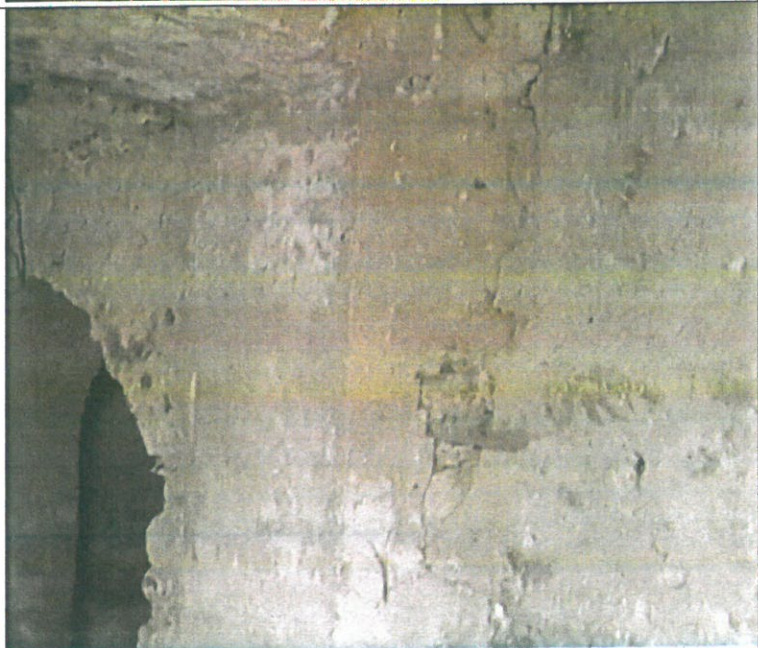
<p>Subsolul prezintă fisuri locale care au o profunzime variabilă.</p>

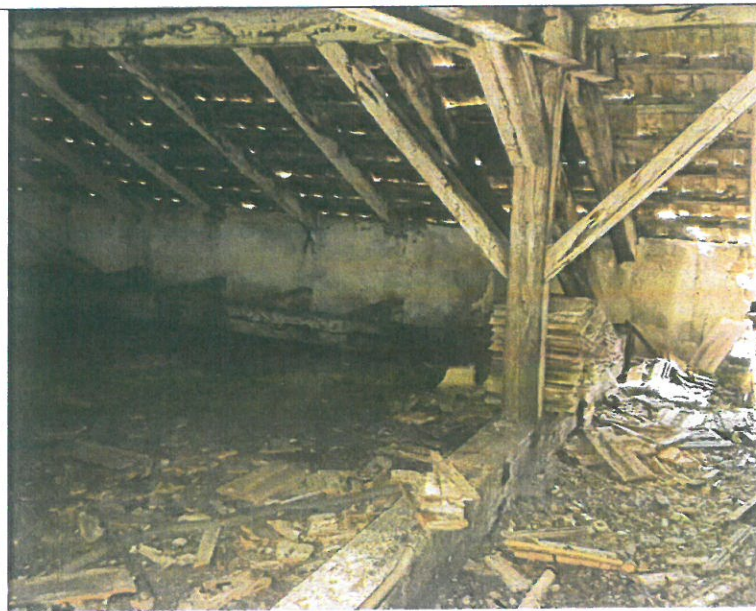
Șarpanta are o parte din căpriori deformați cu zone putrezite din cauza infiltrațiilor de apă.

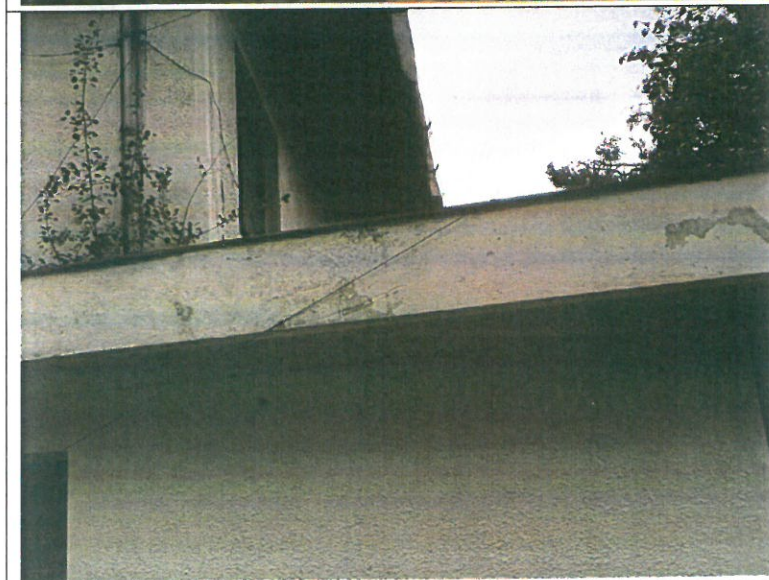
Tencuieli parțial degradate
care sunt friabile

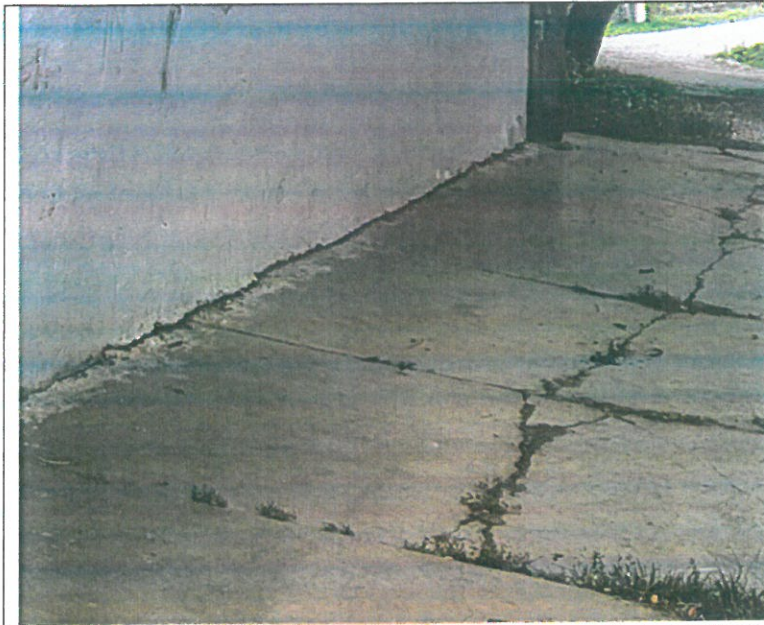
Trotuarul din jurul clădirii este deteriorat, prezintă crăpături și neplaneități;

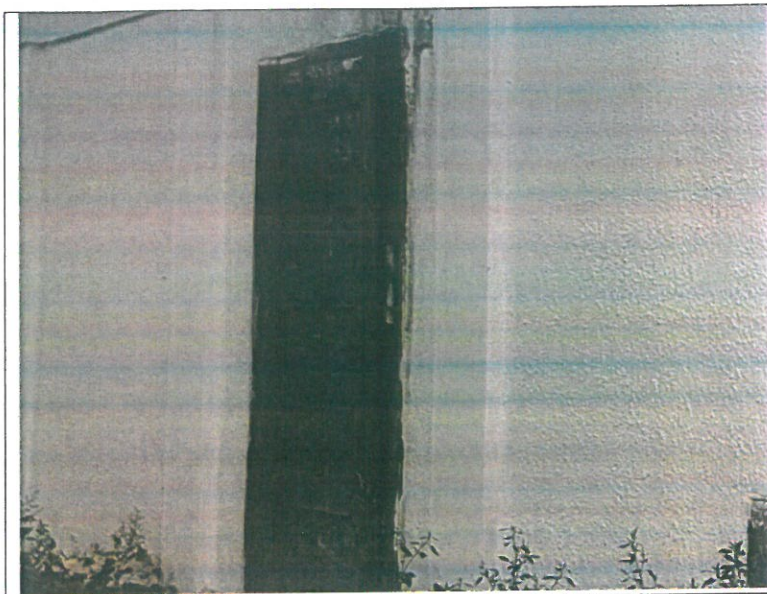
Tâmplăria de închidere din zona magaziei este degradată și ne-etanșă.

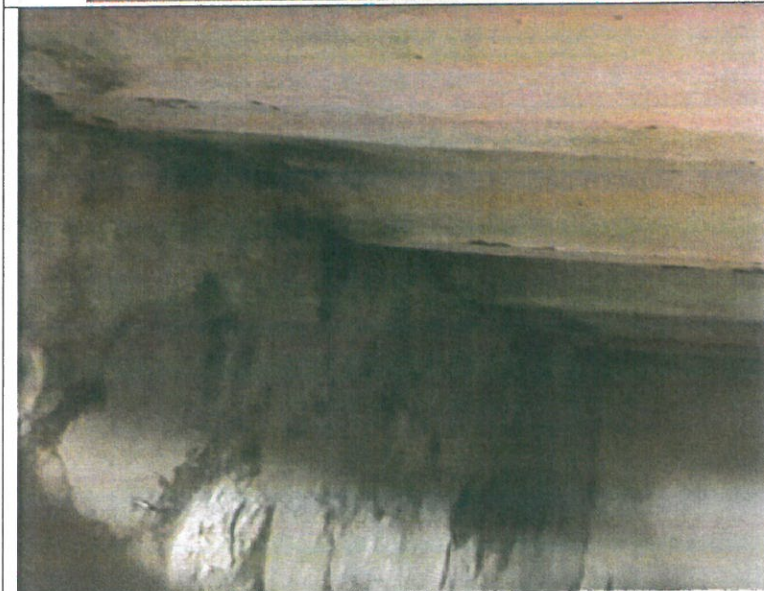
Infiltrații de apă în pereții si planșeul peste subsol.

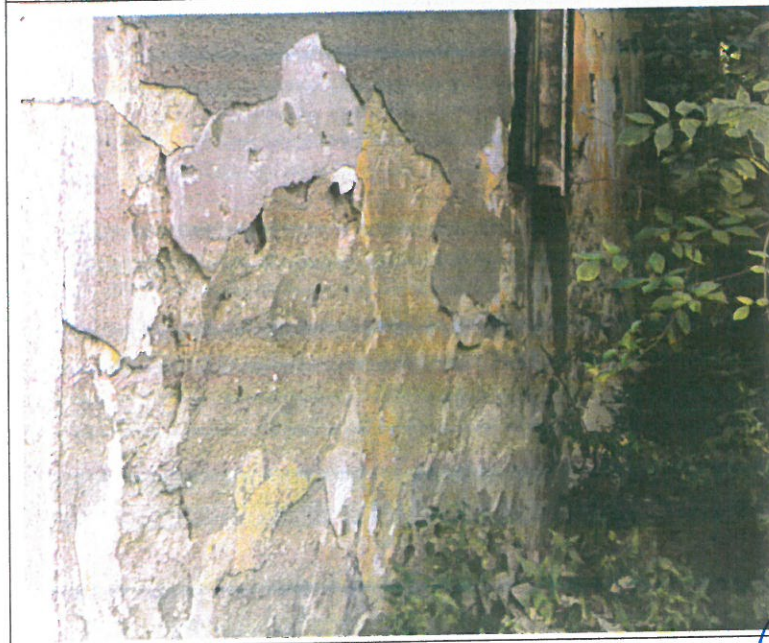
Tencuieli parțial degradate la exterior care prezintă fisuri, crăpături. În timp acestea au devenit friabile și s-au desprins de stratul suport.

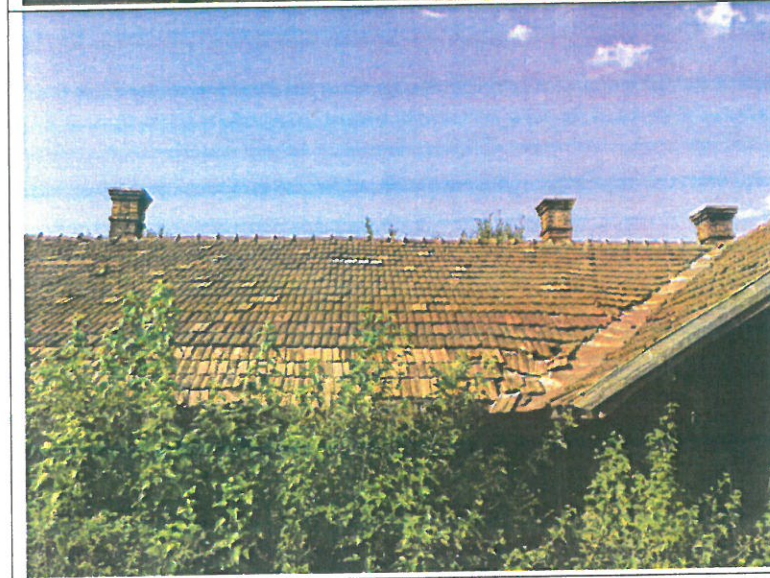
Țigle fisurate sau exfoliate cu o comportare casantă. Rezolvarea scurgerii apei pluviale pe linia doliei este realizata cu o foaie de tabla care prezinta urme de rugina, țiglele din zona adiacenta sunt căzute sau urmează. Neetanșeitarea acoperișului a favorizat infiltrarea apelor pluviale care a degradat clădirea și la interior. Zone cu streășina căzuta.

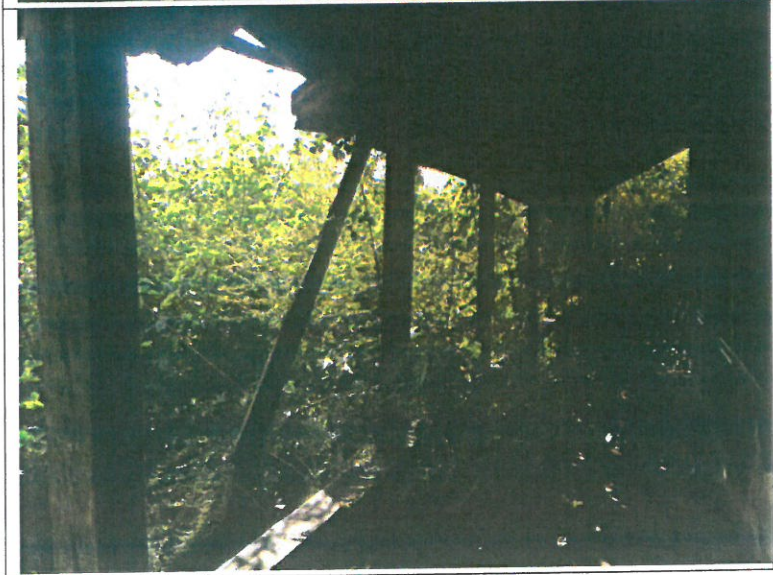
Structura lemnosă pentru acoperirea teraselor exterioare prezintă elemente fisurate / rupte afectate de umezeala. Îmbinările dulgherești s-au degradat datorită putrezirii lemnului.

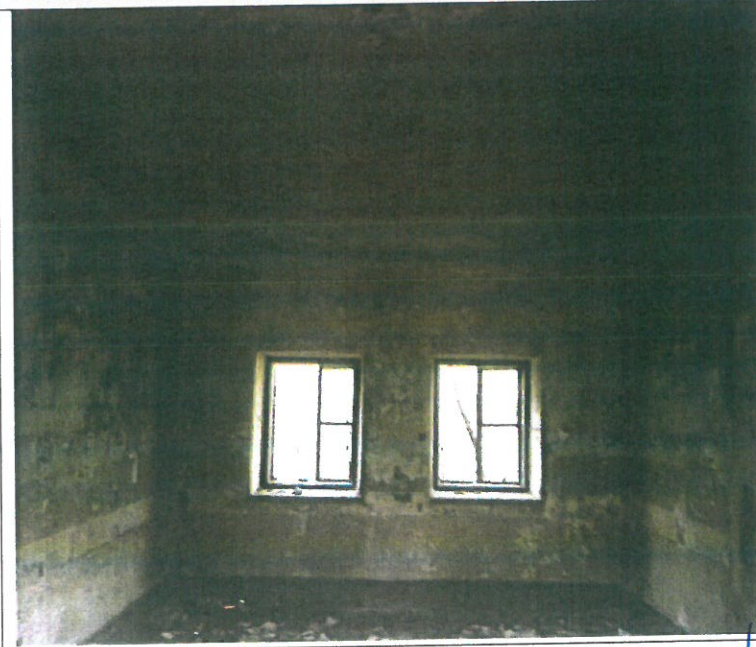
Tencuieli sunt friabile și se desprind de pe stratul suport; fenomenul este accelerat de deteriorarea hidroizolațiilor orizontale (la contactul fundației cu pereții) ceea ce a permis ascensiunea apei prin fenomenul de capilaritate.

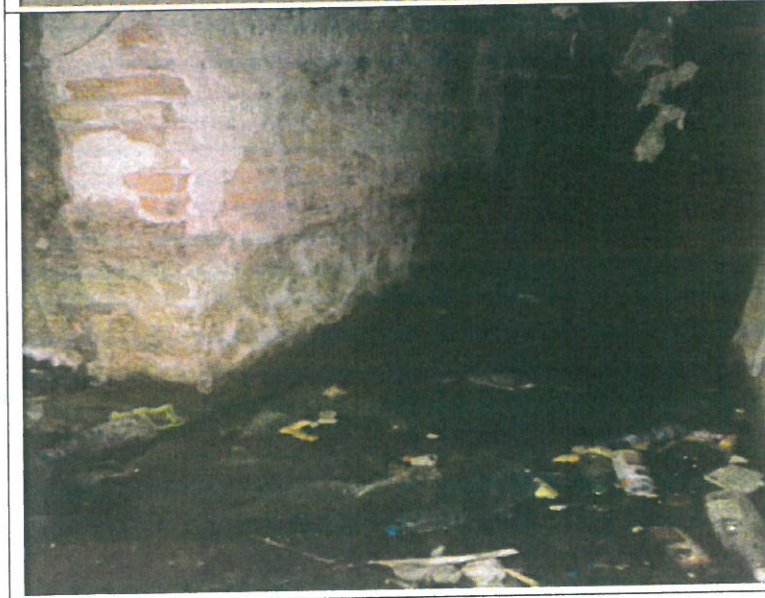
Subsolul este în momentul actual dezafectat și are stare de degradare ridicată, fiind depozitate deșeurii. Se observă o infiltrație și o stagnare a apei subterane care a dus la degradarea pereților de zidărie prin exfolierea și desprinderea tencuielilor. Pardoseala pe sol este degradată în totalitate. De asemenea fenomenul de igrasie este observat în mod elocvent la baza pereților.

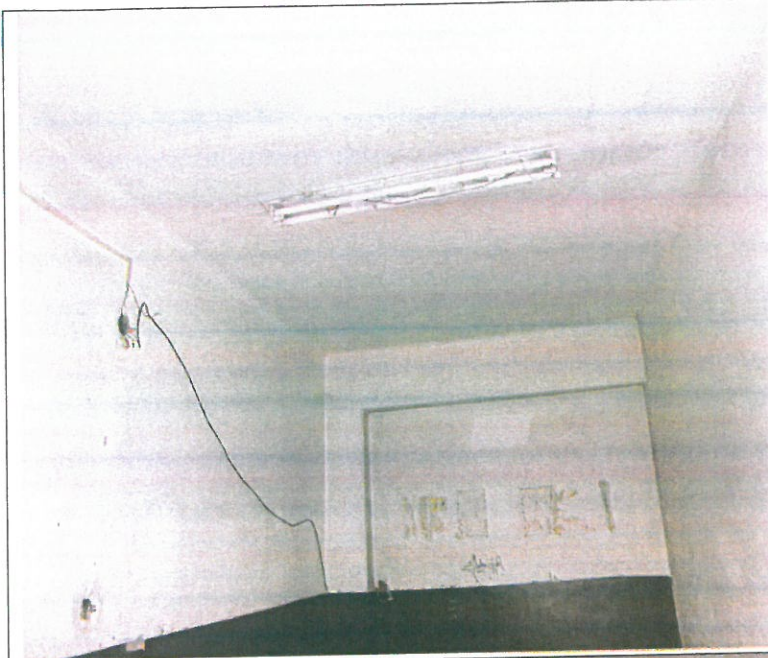
La intradosul tavanului peste parter se observa zone in care au fost infiltrații de apa.

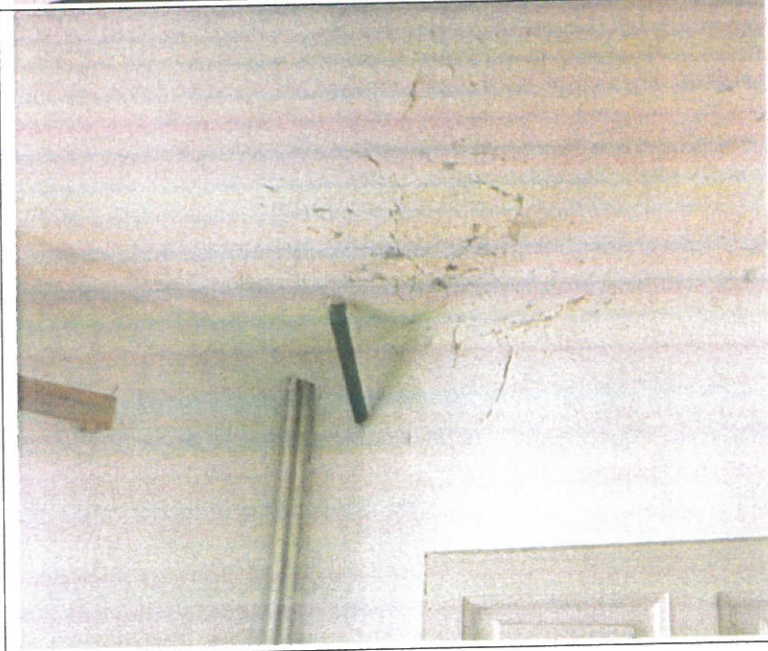
Igrasie si exfoliere a tencuiei in zona aferenta instalațiilor de scurgere.

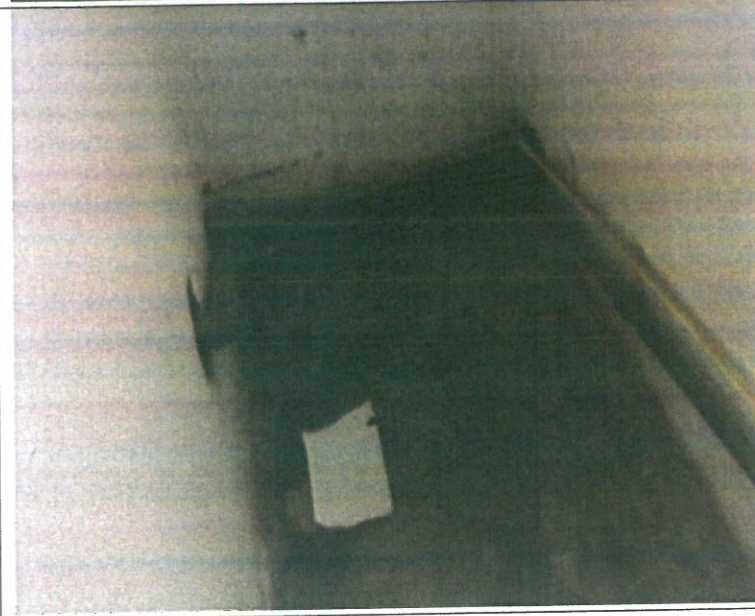
Pardoselile prezintă o stare de uzură avansată facilitată de infiltrarea apei.
Instalațiile sanitare aparente sunt de o calitate îndoielnică și precară.

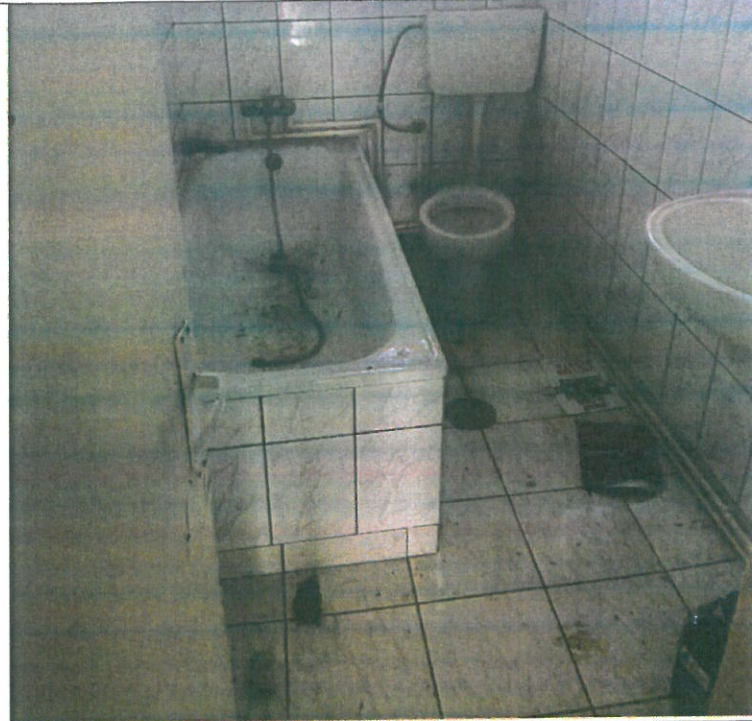
Grupurile sanitare se prezintă într-o stare de degradare deplorabilă. Obiectele sanitare au în grad de uzură avansat datorită vechimii acestora, iar instalațiile sanitare au o calitate îndoielnică.

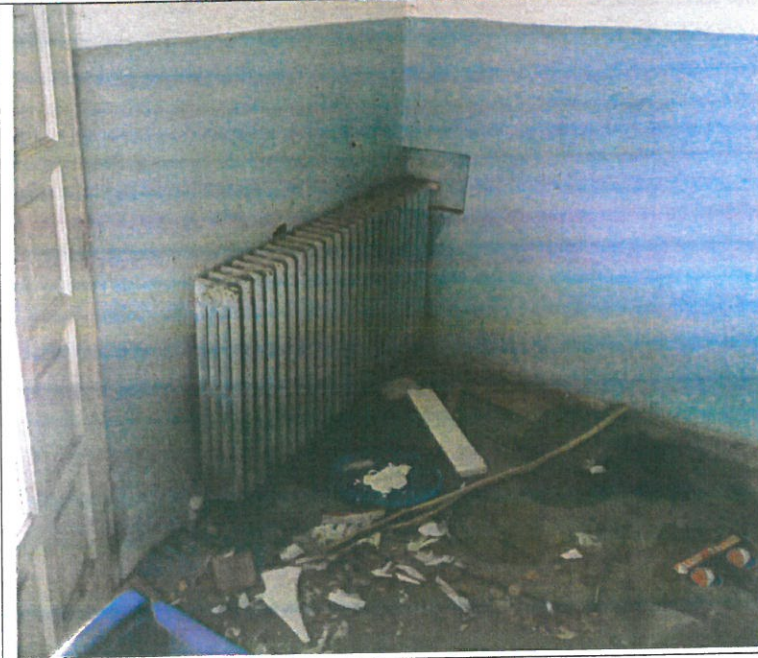
Pardoseli cu o stare de uzura avansată datorita infiltrațiilor de apa si a depozitarii deșeurilor.

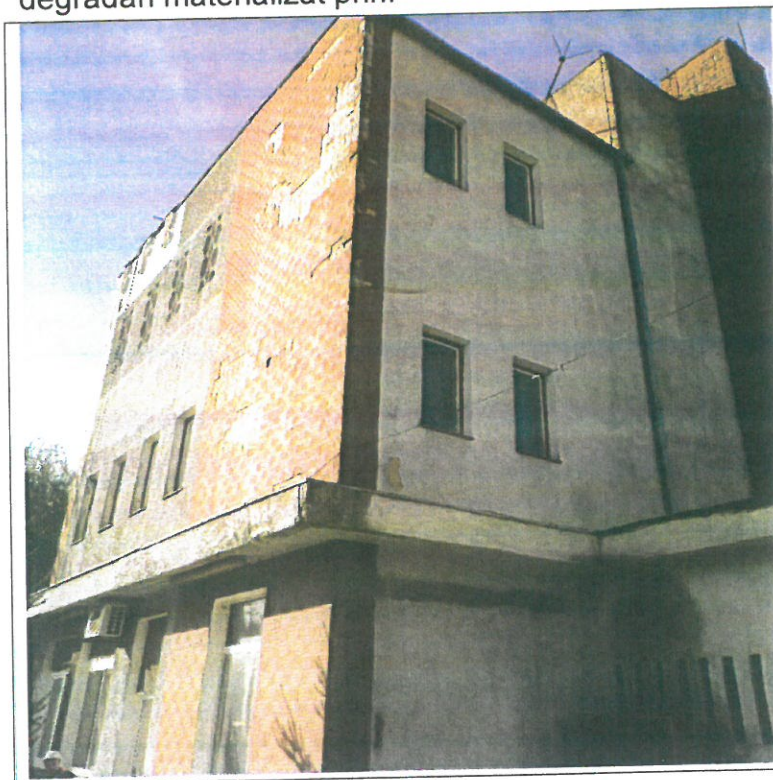
La exterior clădirea prezintă exfolieri și desprinderi de tencuiala. Elementele decorative de fațada sunt crăpate sau desprinse de stratul suport.

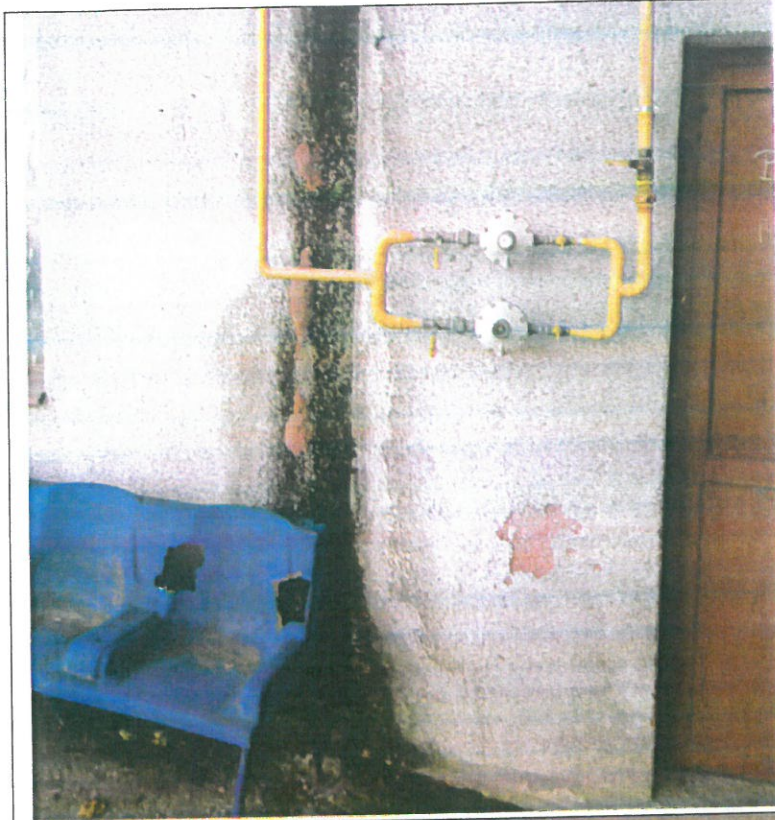
In zona burlanelor se observa zone de tencuiala afectate de infiltrațiile de apă.

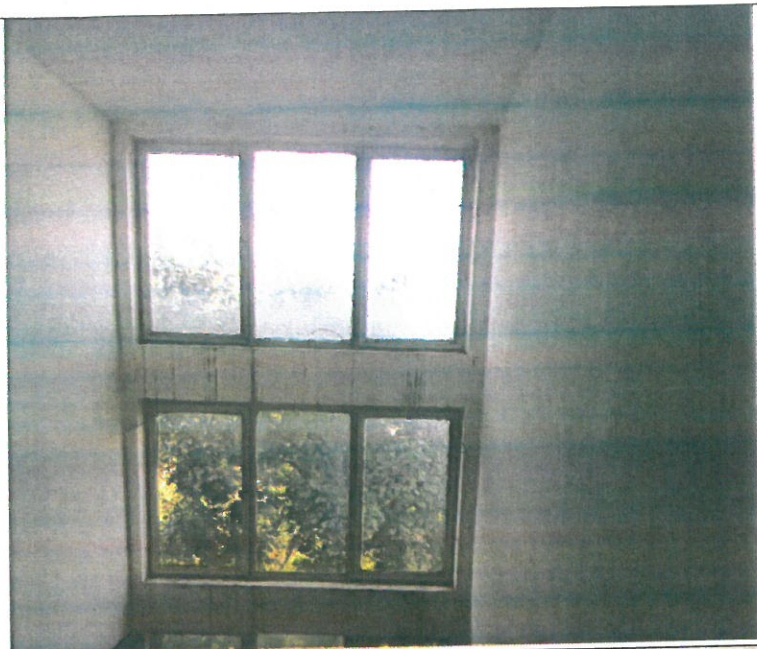
În zona casei de scara se observa ca neetanșeitarea tâmplăriei a permis infiltrarea apei.

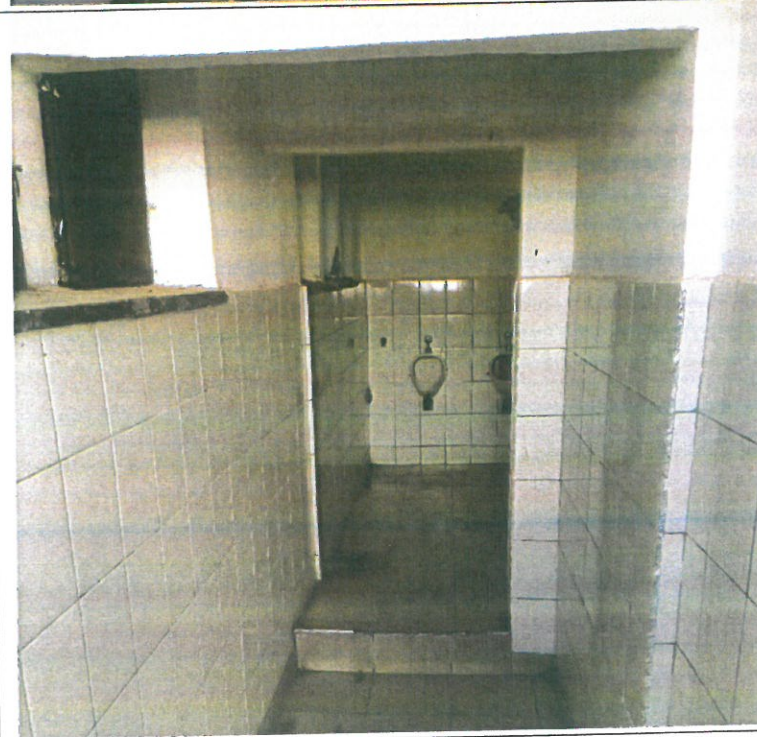
Grupurile sanitare au stare de uzura avansata atât la nivelul pardoselii cât și a pereților.

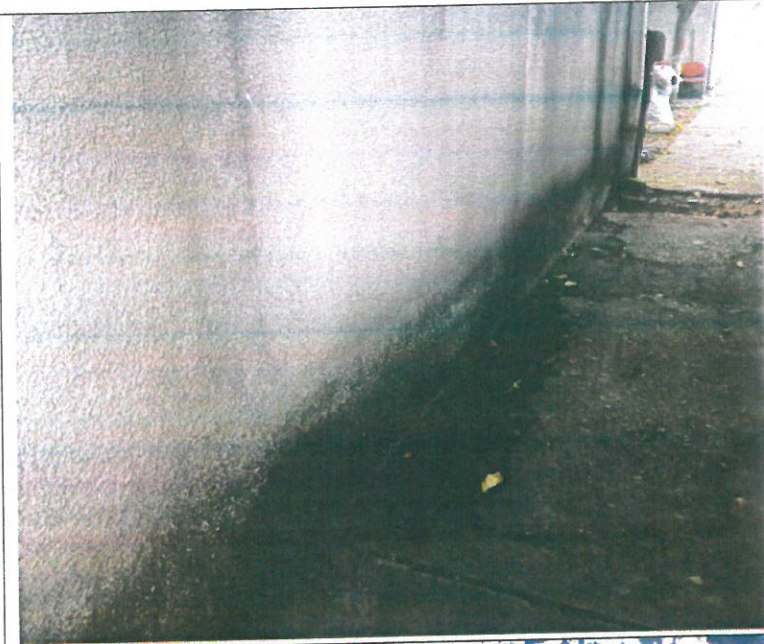
La exterior clădirea prezintă exfolieri și desprinderi de tencuială. Se observă la baza pereților o zonă umedă cu igrasie cauzată de lipsa unei hidroizolații orizontale la nivelul fundațiilor. Trotuarul perimetral este fisurat, cu zone lipsă, iar rostul cu soclul peretelui este superficial realizat.

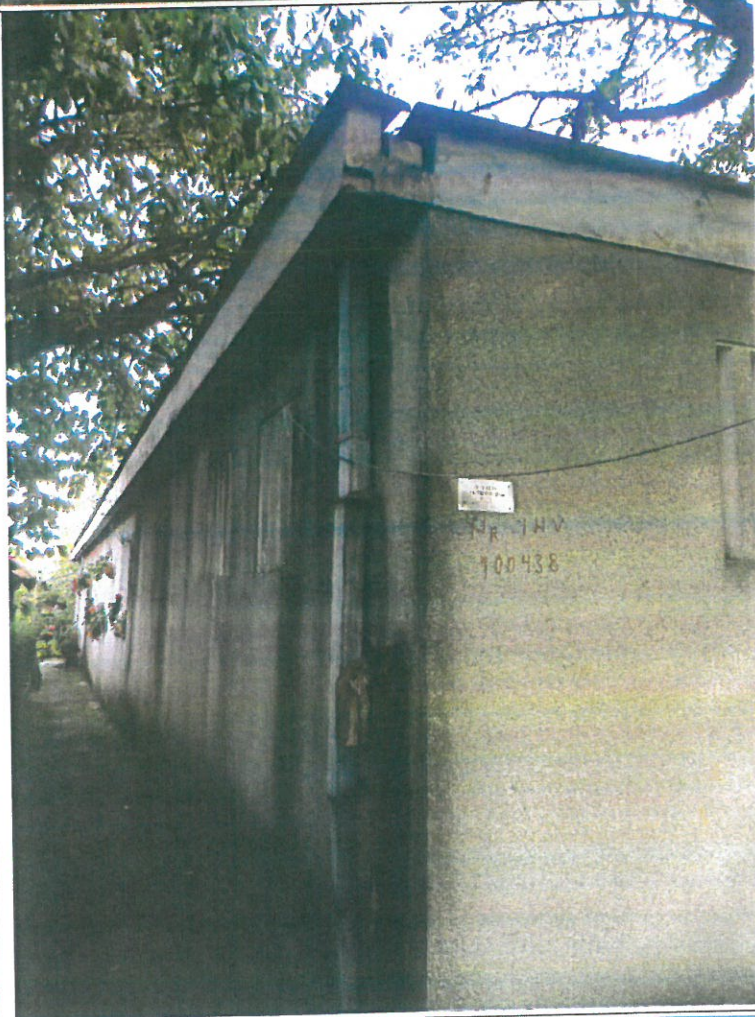
Elementele de scurgere a apelor pluviale (jgheaburile) nu mai sunt etanșe și sunt desprinse de perete.

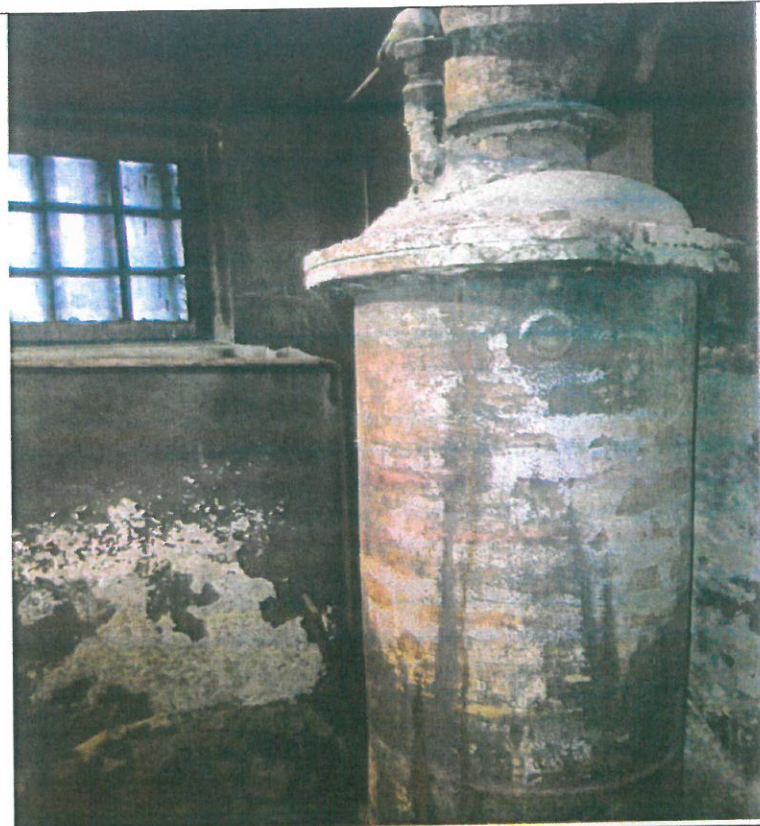
La interior in camera cu centrala de încălzire s-a constatat o degradare avansata atât la nivelul tencuielilor cat si a pardoselii. De asemenea instalația de încălzire este una improvizata si se prezinta într-o stare precara.

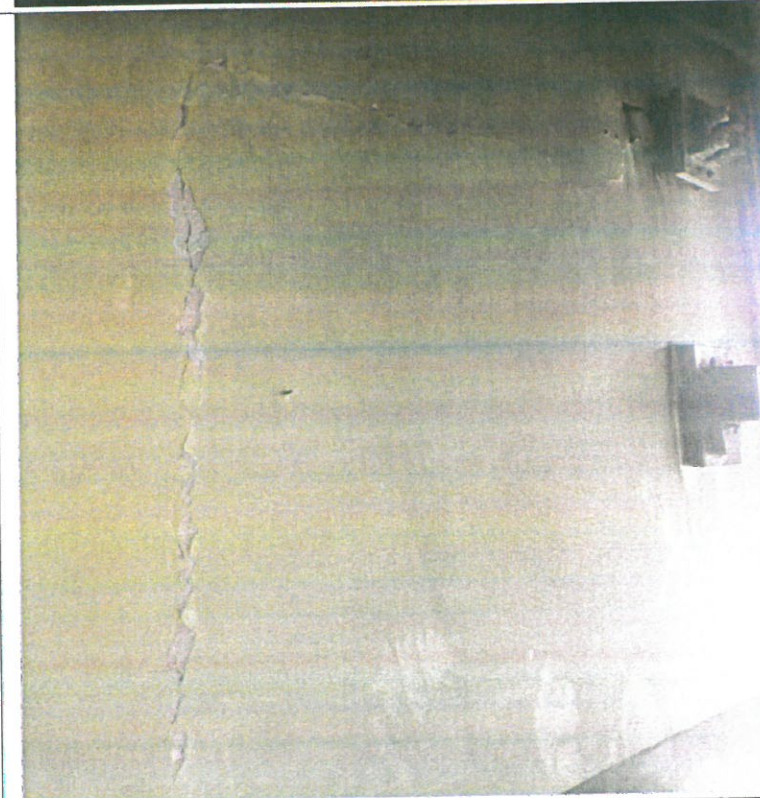
Fisuri aparente in tencuiala la pereții interiori.

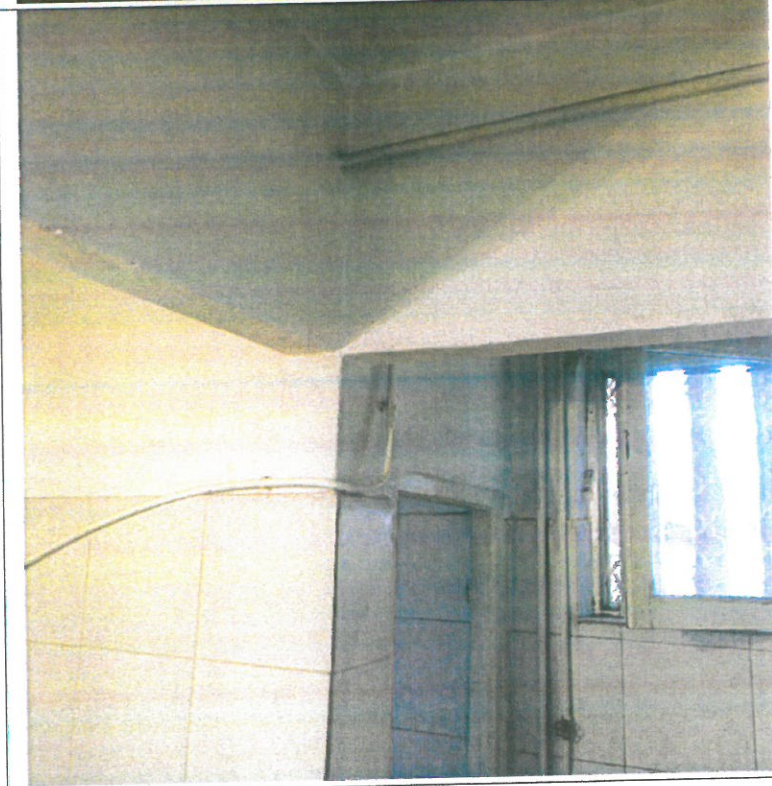
Tâmplăriile existente sunt in mare parte cele originale care in timp au suferit degradări. Instalațiile interioare sunt vechi, iar cele noi sunt improvizate si de slaba calitate.

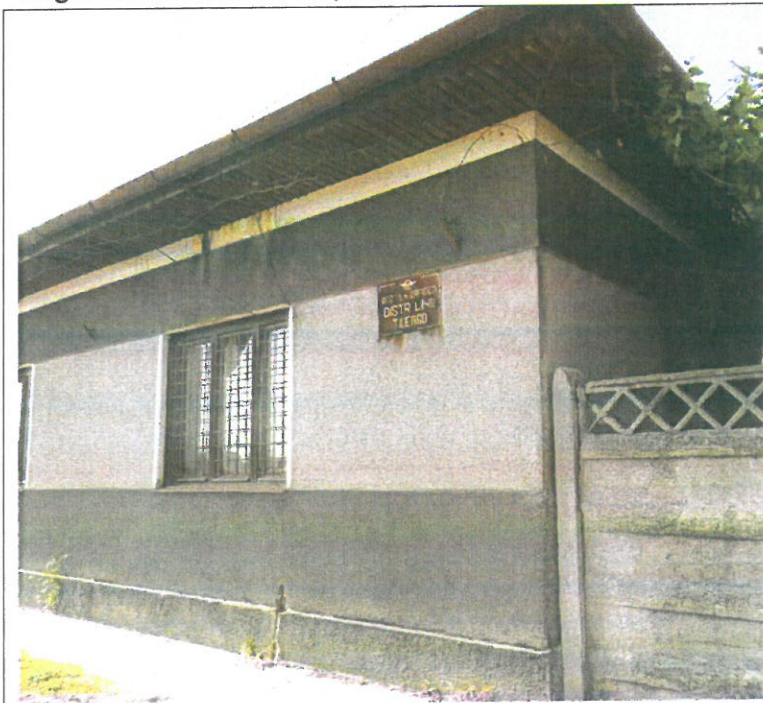
Streașina cu scânduri lipsă și cu pereți afectați de infiltrații ale apei pluviale;
Tamplarie într-un stadiu avansat de uzura

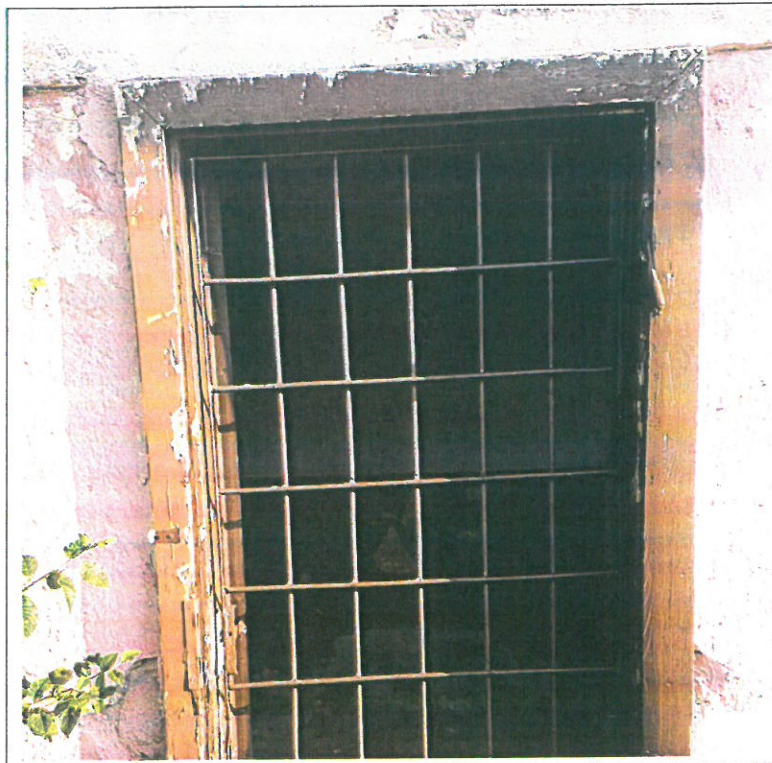
Tamplarii de inchidere
distruse

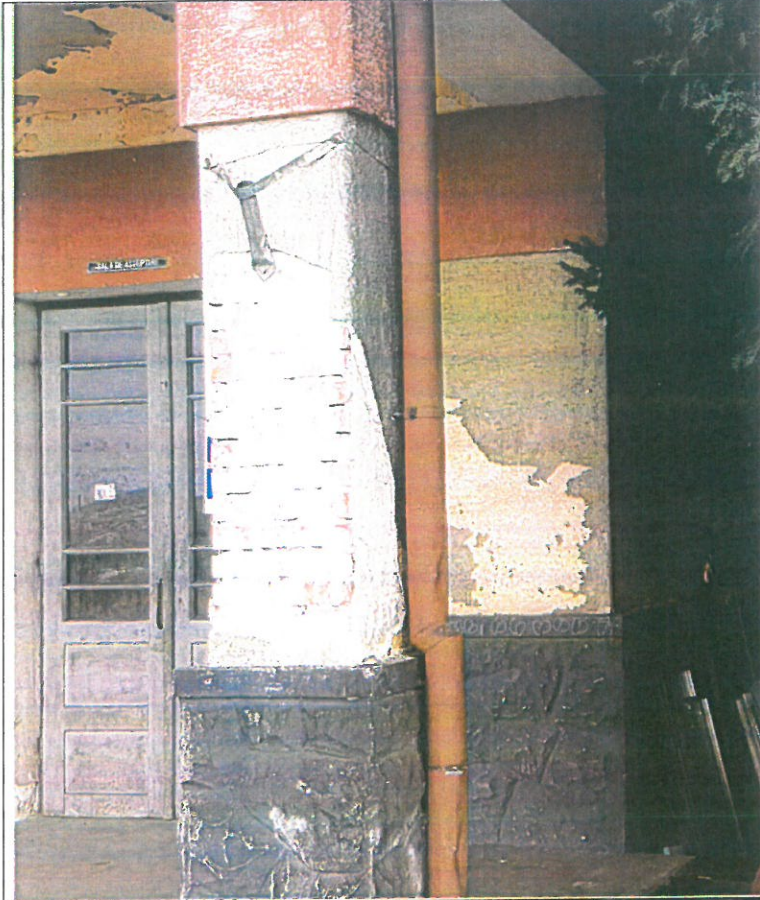
Tencuieli parțial degradate care sunt friabile
