EXPERTIZE TEHNICE LUCRĂRI CIVILE ÎN STAȚII JUDEȚUL BIHOR VOLUMUL I – RAPORT DE EXPERTIZĂ TEHNICĂ

*Reactualizare Studiu de Fezabilitate pentru
„Electrificarea și reabilitarea liniei de cale
ferată
Cluj – Oradea - Episcopia Bihor”*

EXPERTIZE TEHNICE CONSTRUCȚII CIVILE JUDEȚUL BIHOR REVIZIA: 0 NOIEMBRIE 2017

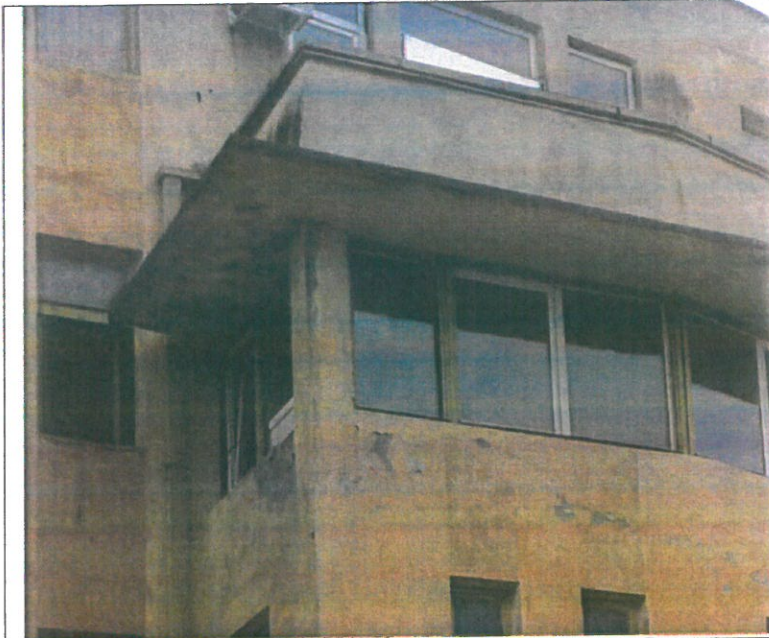
La intradosul copertinelor de beton se constata urme de igrasie si desprinderea tencuiei favorizate de infiltrarea apei.

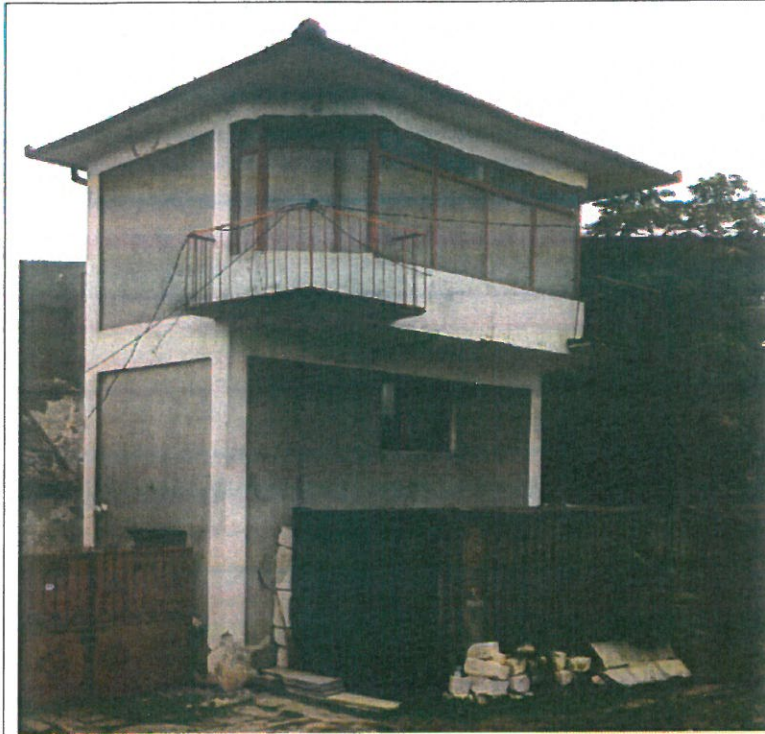
Tencuieli parțial degradate la exterior care prezintă fisuri, crăpături. În timp acestea au devenit friabile și s-au desprins de stratul suport.
Tâmplăriile au o uzură fizică ridicată, acestea neasigurând etanșeitatea și confortul termic;

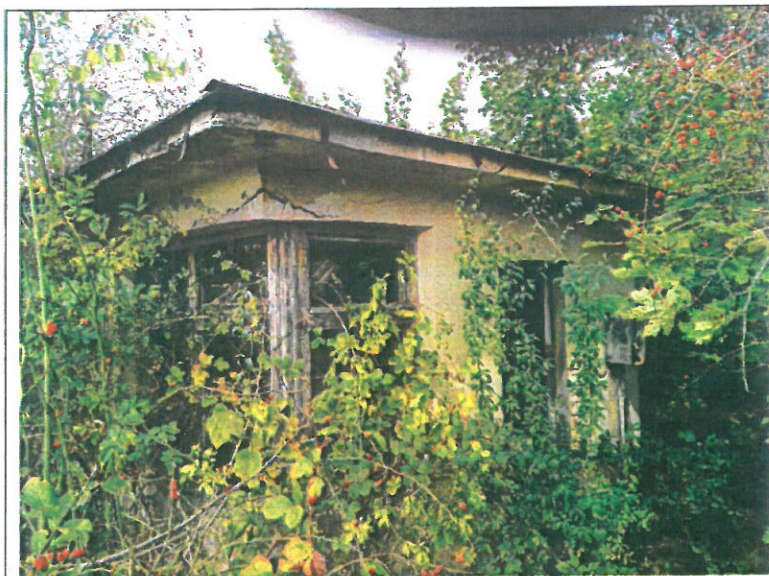
La data efectuării investigațiilor clădirea era dezafectată; Tâmplăriile care au rămas au o uzura fizică ridicată, Tencuieli parțial degradate la exterior care prezintă fisuri, crăpături. În timp acestea au devenit friabile și s-au desprins de stratul suport.

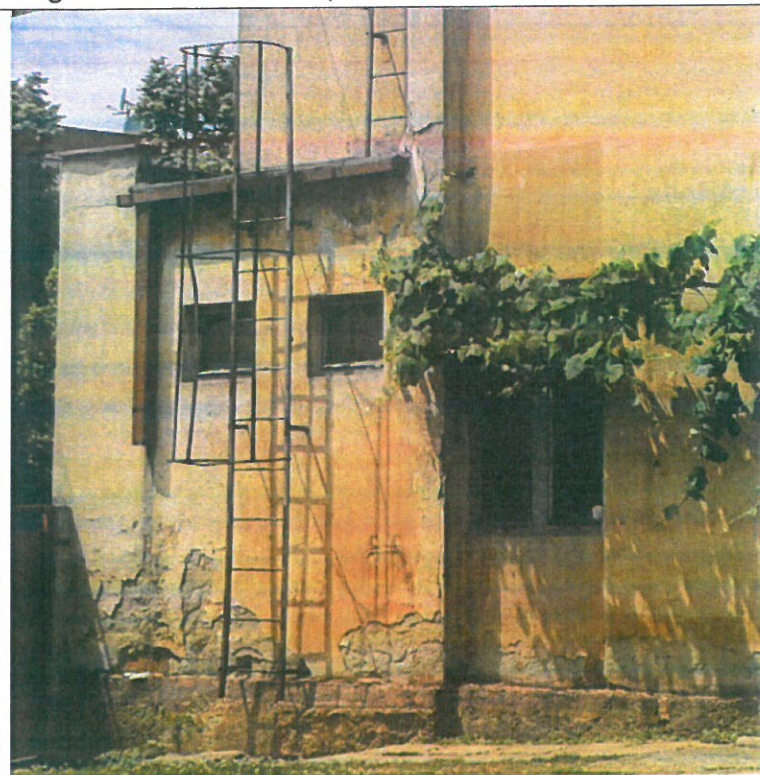
Tencuieli degradate la exterior care prezintă fisuri, exfolieri și local desprinderi de pe stratul suport.

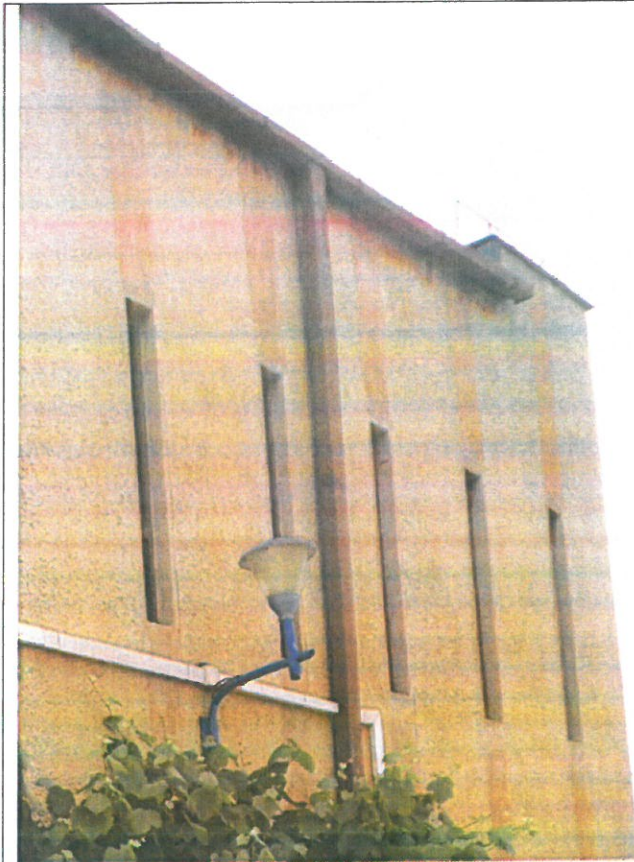
Pe perimetrul acoperișului terasa, exista zone fără atic. In aceste zone sunt poziționate jgheaburi și burlanele de colectare a apelor pluviale. In timp ele au suferit degradări, soldate cu infiltrații de apa la partea superioara a pereților, pe toata lungimea lor. Jgheaburile și burlanele sunt îndoite și corodate pe aproape întreaga suprafață.

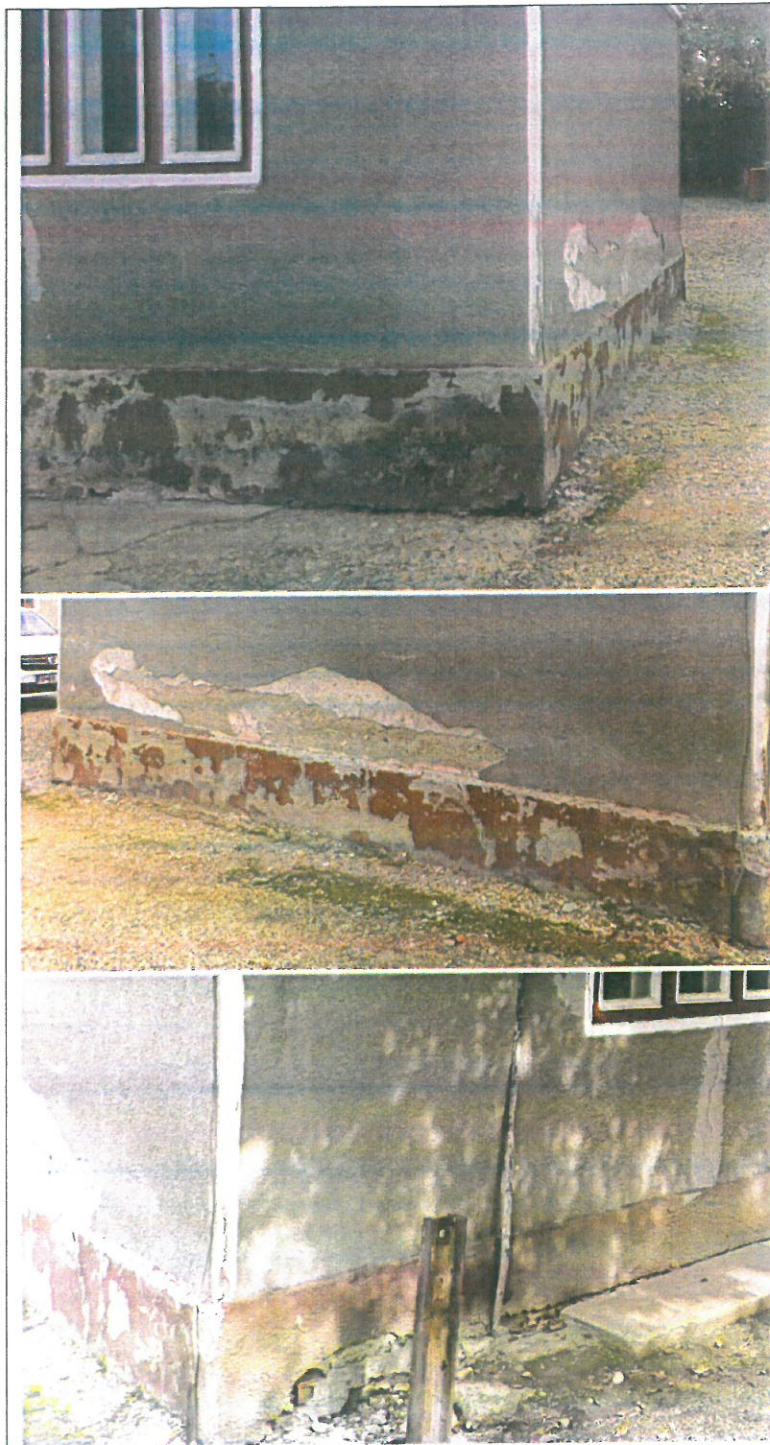
Tencuieli sunt degradate la exterior și prezintă fisuri, crăpături.

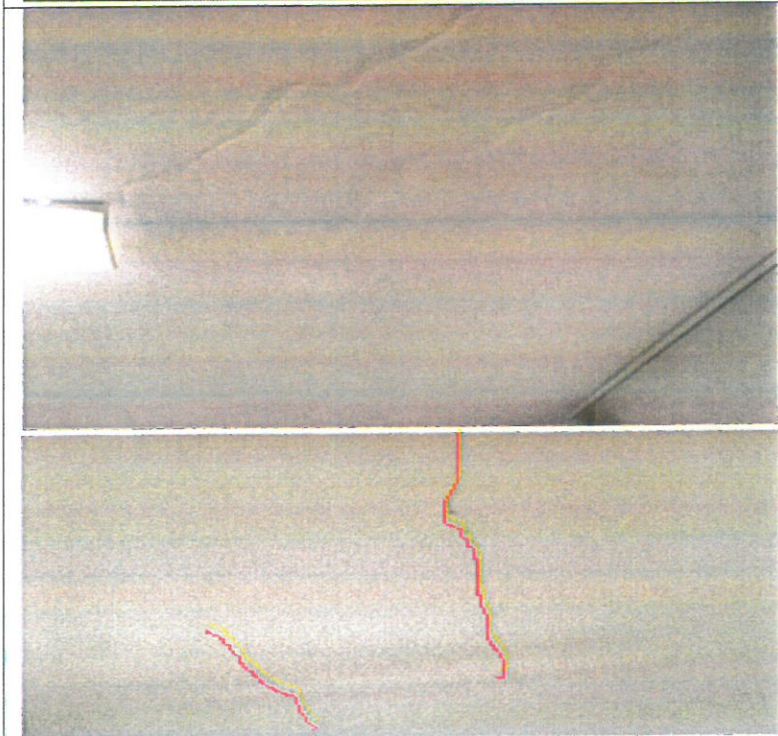
<p>La intradosul tavanului peste parter se observa zone cu fisuri și infiltrații de apa.</p>

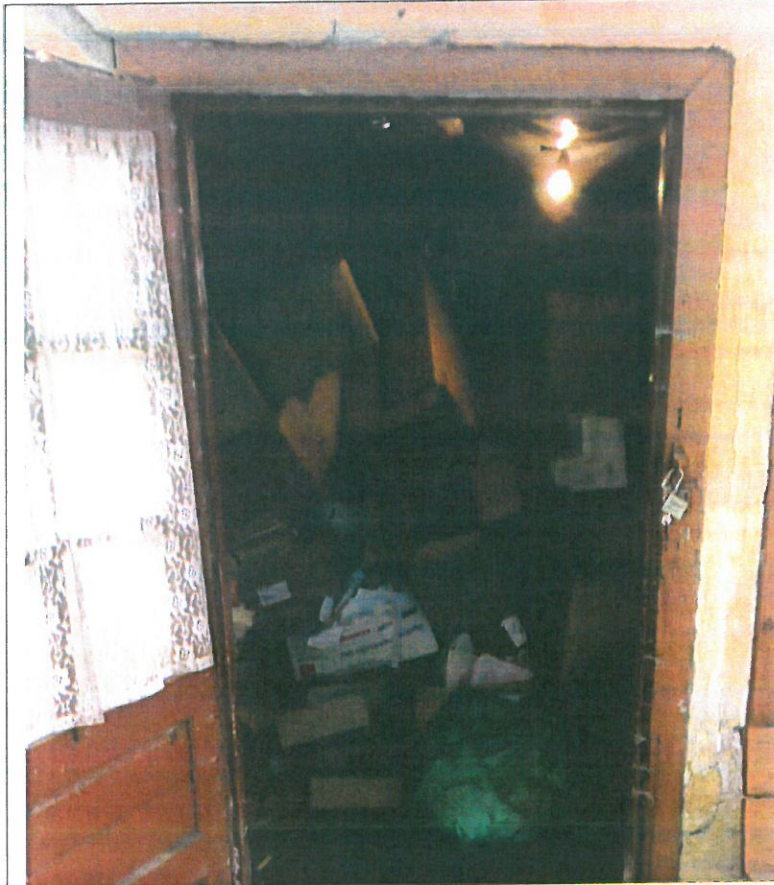
Tâmplăria de închidere este degradată și ne-etanșă.

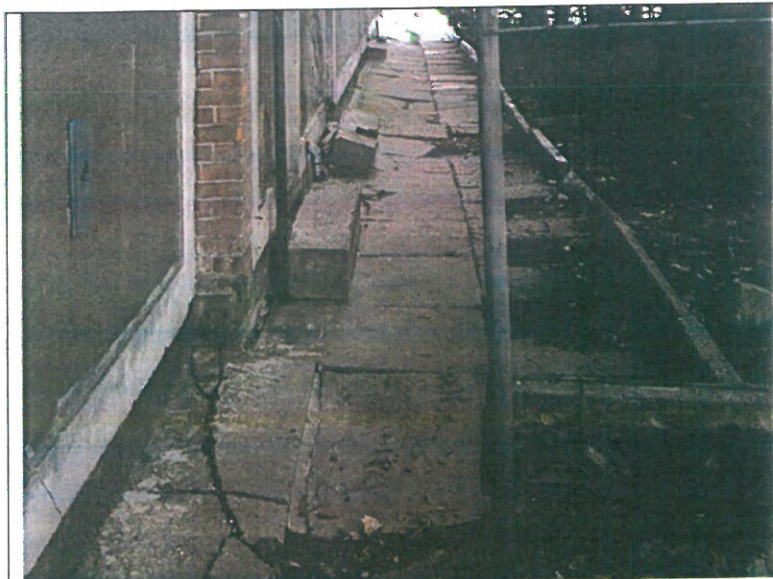
Trotuarul din jurul clădirii este deteriorat, prezintă crăpături și ne planeități;
La partea inferioara a peretelui se constata prezenta igrasiei datorata lipsei hidroizolațiilor.

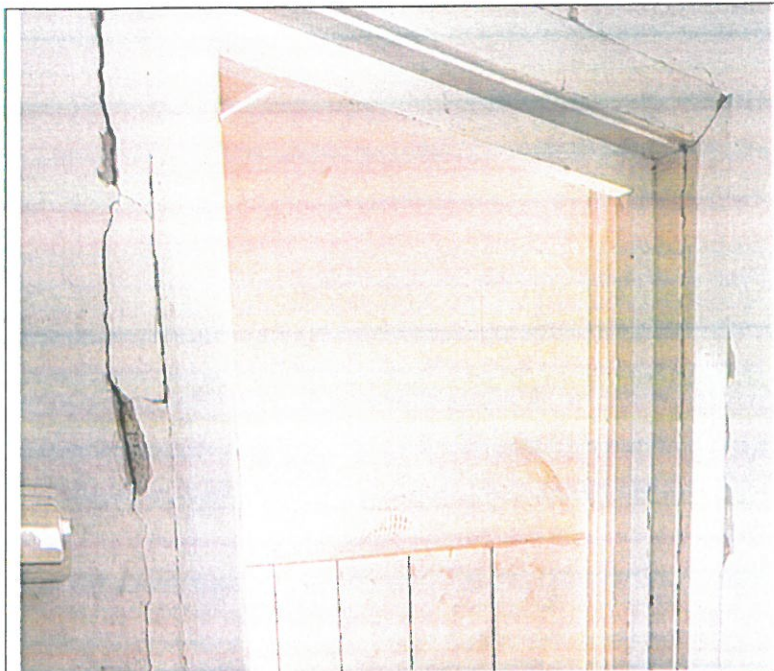
Tâmplăria de închidere este degradată, ne-etanșă și se pot observa fisuri și crăpături haotice.

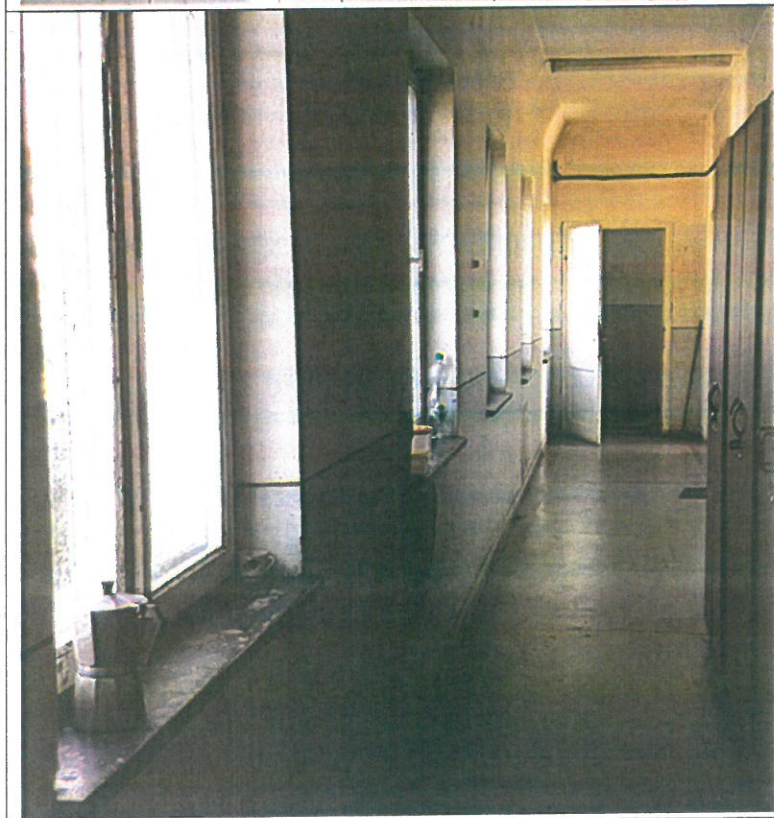
Finisajele (tencuielile, zugrăvelile și vopsitorile) sunt degradate în zonele în care nu s-a mai intervenit de mult timp.

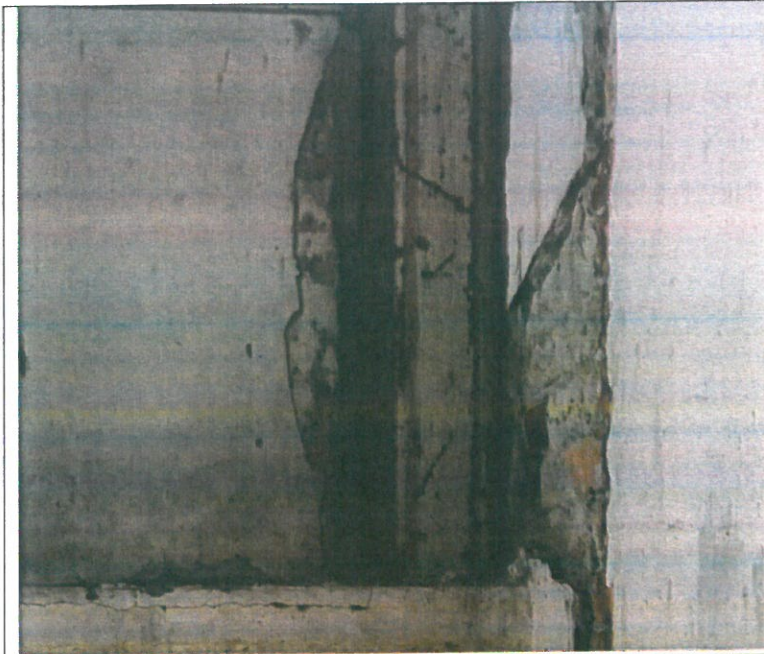
Pereții interiori prezintă zone cu desprinderi de cărămidă, exfoliere a stratului de tencuială.

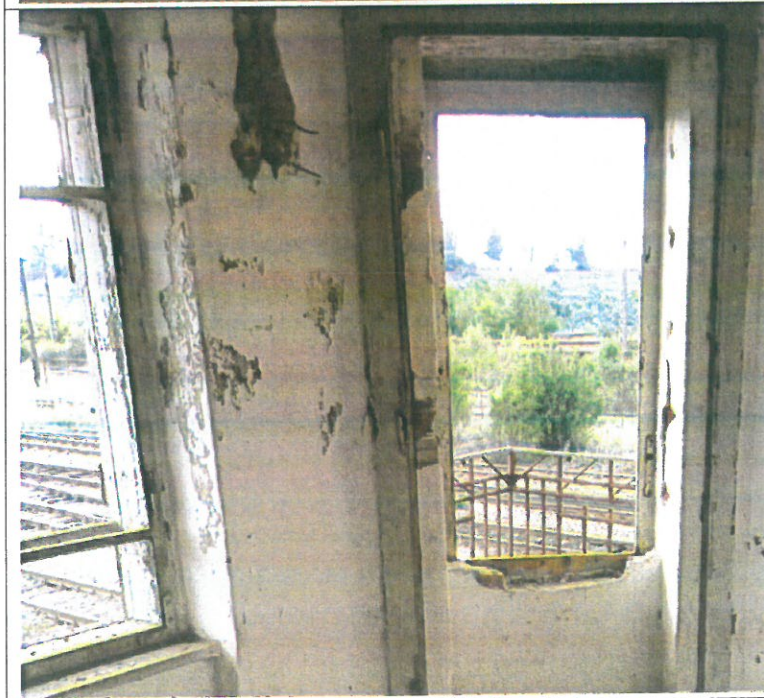
În zonele aferente golurilor pentru ferestre și uși în unele zone tâmplăria lipsește ori este degradată și ne-etanșă.

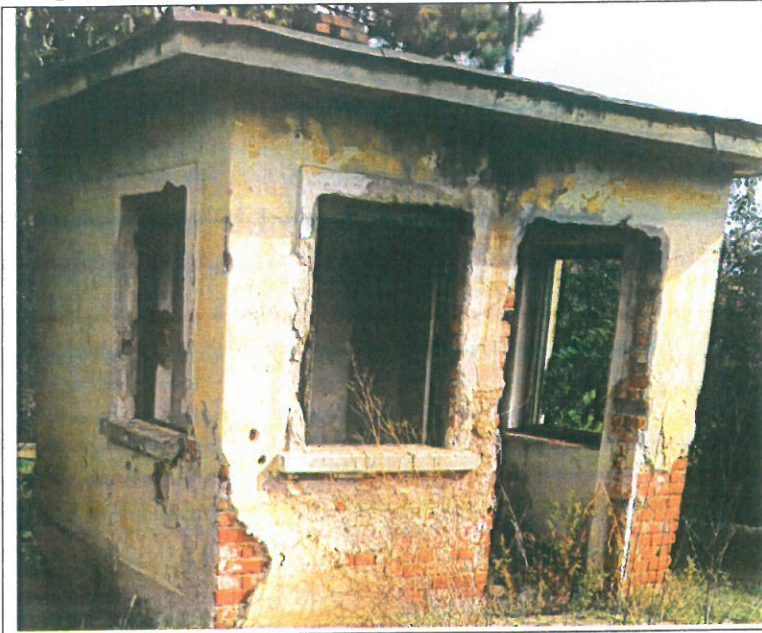
Construcția prezintă un grad avansat de deteriorare, în zonele aferente golurilor pentru ferestre și uși tâmplăria lipsește. Tencuiala este desprinsă de pe stratul suport de zidărie.

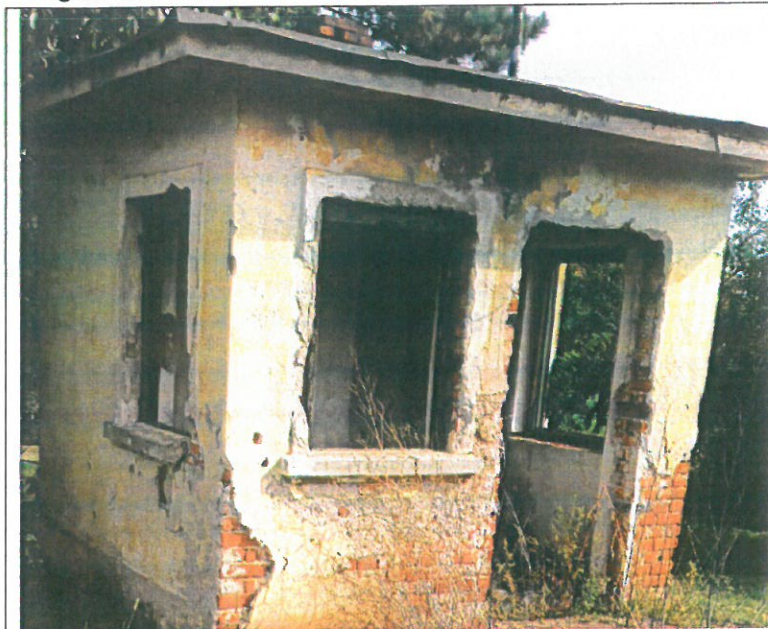
Construcția prezintă un grad avansat de deteriorare, în zonele aferente golurilor pentru ferestre și uși tâmplăria lipsește. Tencuiala este desprinsă de pe stratul suport de zidărie.

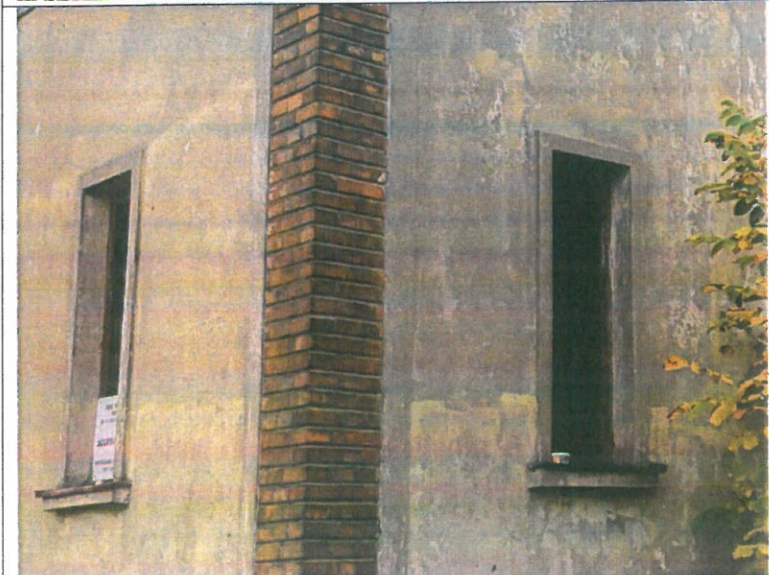
<p>In zonele aferente golurilor pentru ferestre si uși in unele zone tâmplăria lipsește ori este degradată și ne-etanșă.</p>
