# EXPERTIZE TEHNICE LUCRĂRI CIVILE ÎN STAȚII JUDEȚUL CLUJ VOLUMUL I – RAPORT DE EXPERTIZĂ TEHNICĂ PARTEA II

*Reactualizare Studiu de Fezabilitate pentru  
„Electrificarea și reabilitarea liniei de cale  
ferată  
Cluj – Oradea - Episcopia Bihor”*

### EXPERTIZE TEHNICE CONSTRUCȚII CIVILE JUDEȚUL CLUJ PARTEA A II-A

NOIEMBRIE 2017

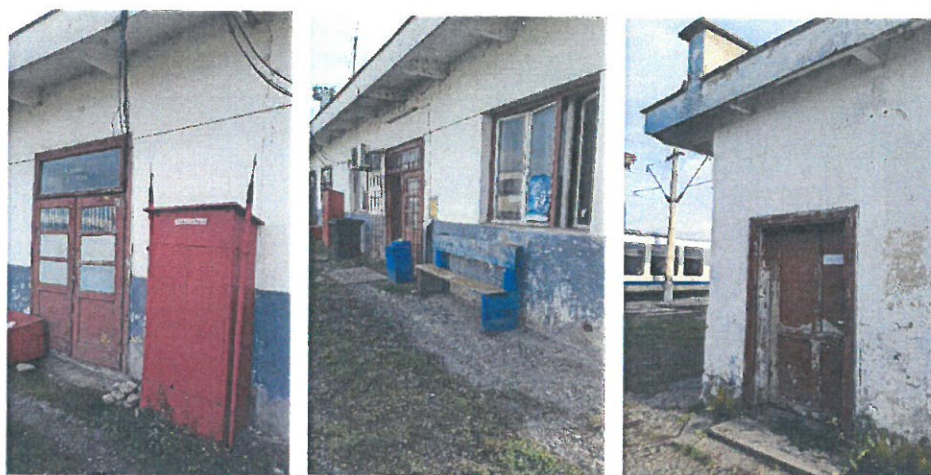
- Tâmplăriile încăperilor sunt degradate;

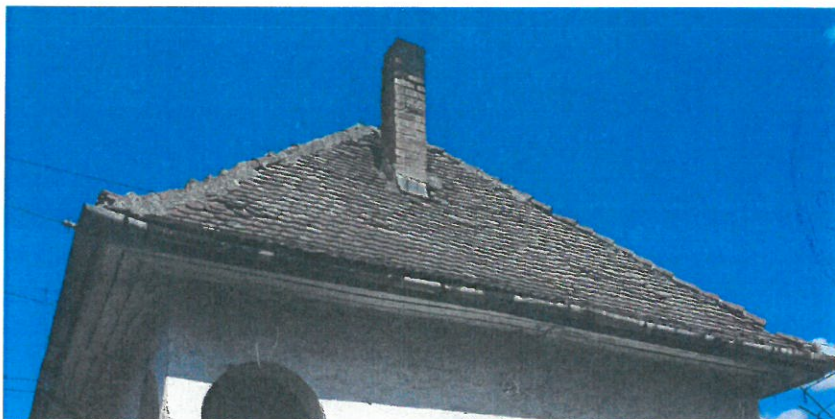
- Șarpanta din lemn a acoperișului parțial degradată prin putrezire, din cauza infiltrațiilor de apă prin învelitoare;
- Învelitoarea din țiglă ceramică este parțial degradată, ceea ce permite unele infiltrații prin planșeul din lemn al podului, producându-i unele degradări;

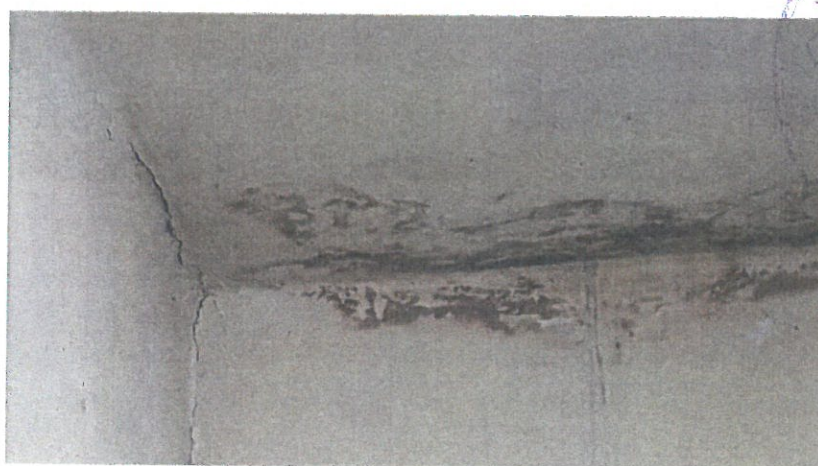
- Sunt prezente infiltrații la planșeul de acoperiș;

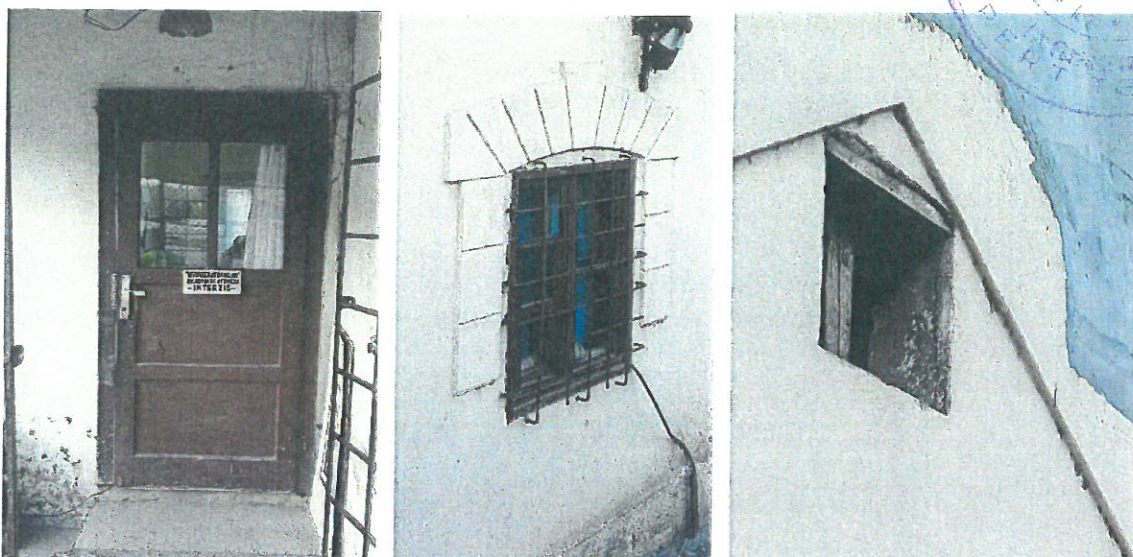
- Finisajele (tencuieli, zugrăveli și vopsitorii) sunt degradate în special la exterior și tâmplăriile (uși și ferestre) sunt neetanșe și parțial degradate;

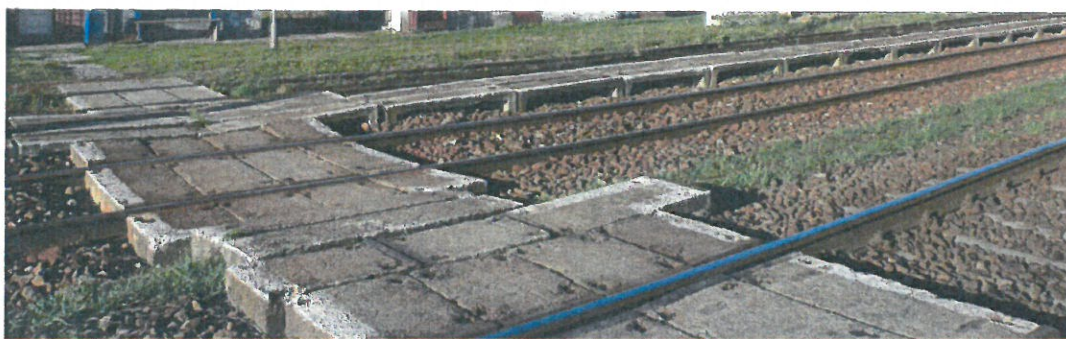
- Peroane intermediare dintre liniile 1-2 și 3-4 sunt degradate parțial, prin uzura și deteriorarea mai multor elemente prefabricate ce compun peroanele. Totodată unele peroane s-au deplasat în timp atât pe verticală cât și pe orizontală, menționând că acestea au fost montate la cotele indicate de normele în vigoare la momentul execuției.

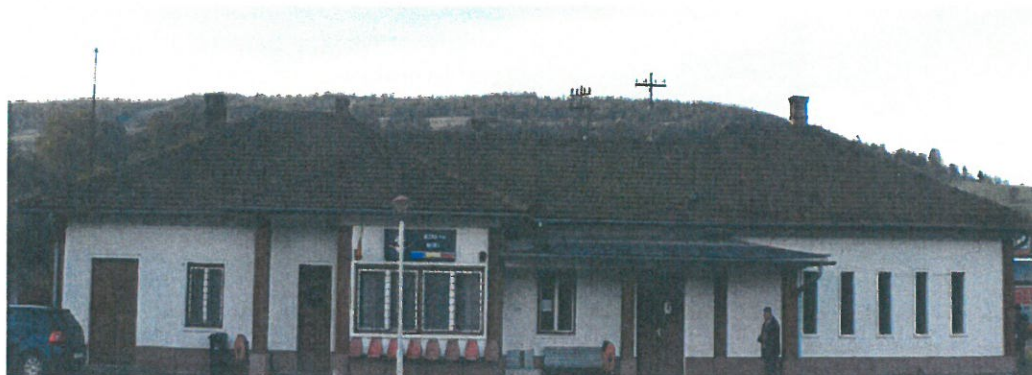
- Șarpanta din lemn a acoperișului parțial degradată prin putrezire, din cauza infiltrațiilor de apă prin învelitoare;

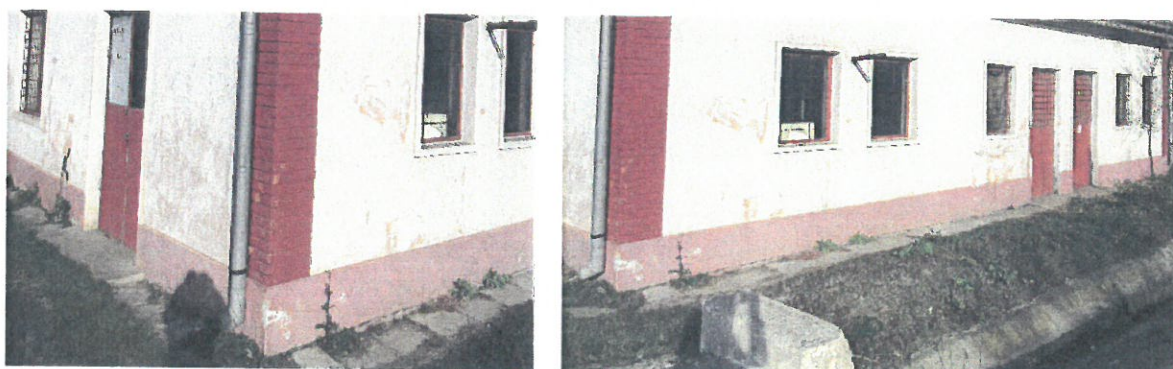
- Soclul din jurul clădirii este parțial degradat;

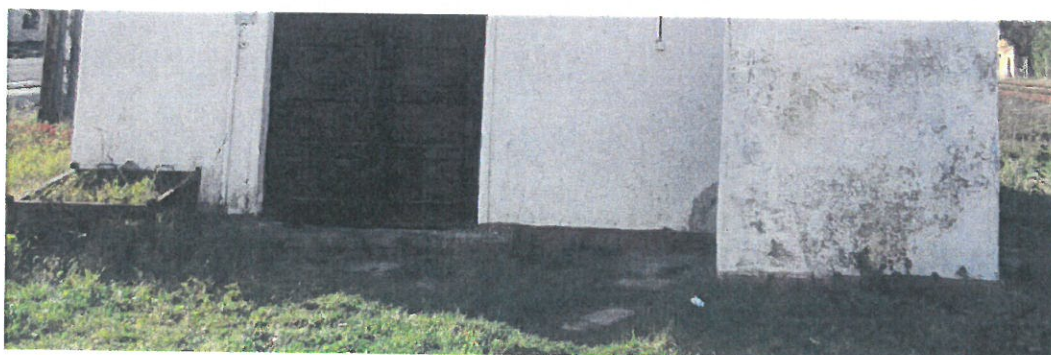
- Pardoselile sunt parțial degradate în special în zona Wc-urilor;
- Soclul din jurul clădirii este parțial degradat;

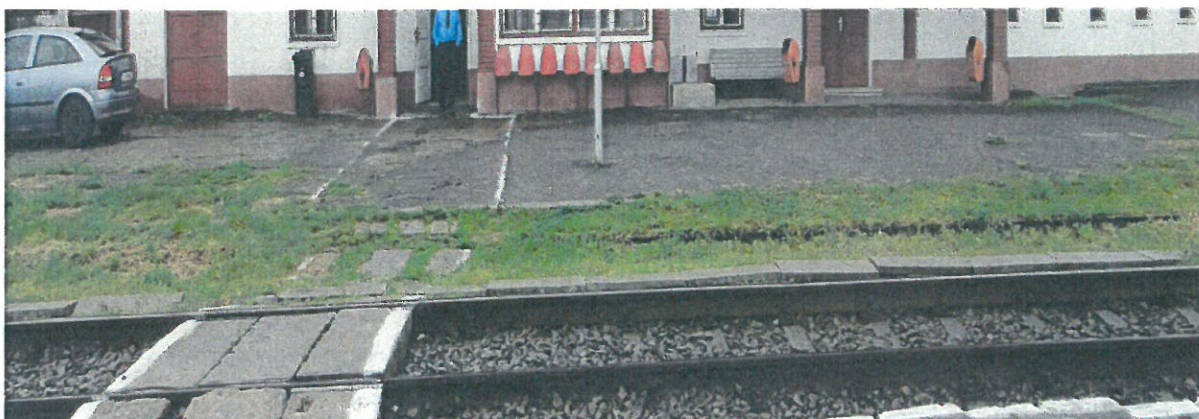
- Platforma peronului din beton din fața stației este degradată prin exfolierea acestuia la suprafață. De asemenea, acesta este fisurat și crăpată;

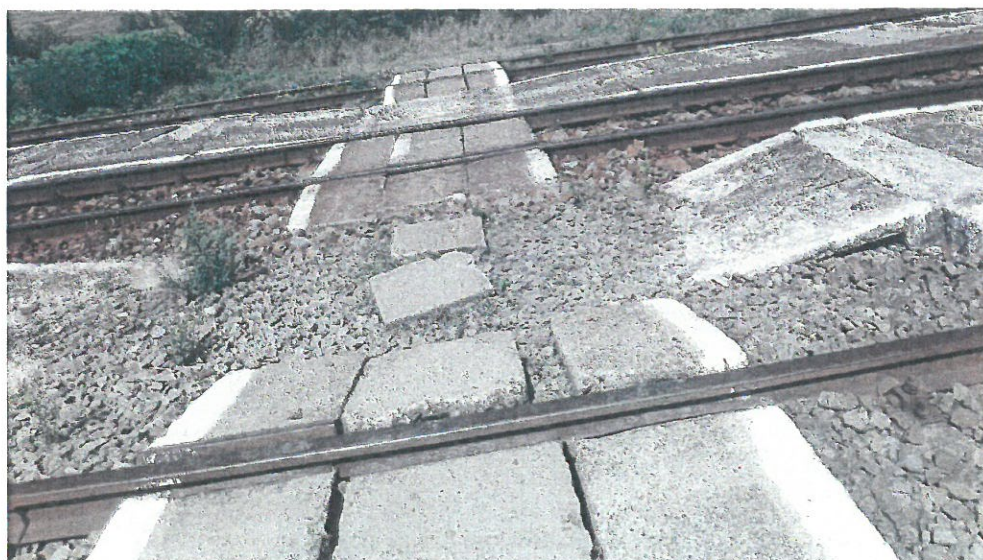
- Peroanele intermediare dintre liniile 1-2 și 2-3 sunt degradate parțial, prin uzarea și deteriorarea mai multor elemente prefabricate ce compun peroanele, totodată unele peroane s-au deplasat în timp atât pe verticală cât și pe orizontală, menționând că acestea au fost montate la cotele indicate de normele în vigoare la momentul execuției.

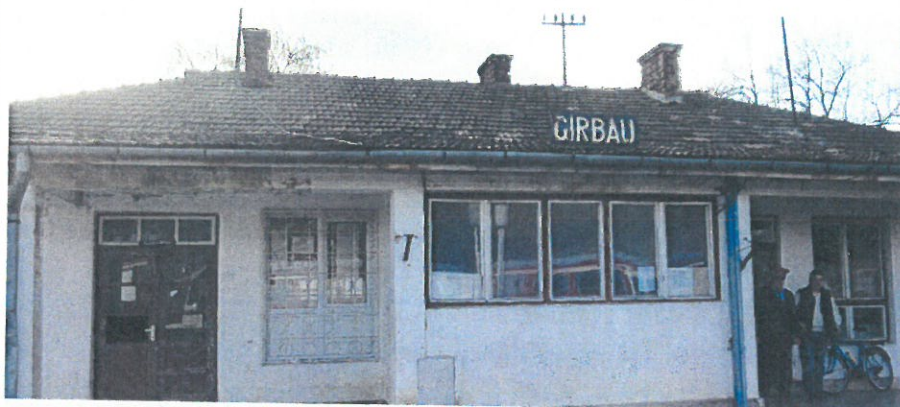
- Degradări la planșee din cauza infiltrațiilor de apă prin acoperiș, ce s-au extins și pe pereți, cel mai vizibil fiind la copertinele exterioare, care sunt adiacente biroului de mișcare;
- Șarpanta din lemn la acoperiș este parțial degradată prin putrezire din cauza infiltrațiilor de apă pluvială prin învelitoarea din țiglă;
- Învelitoarea din țiglă ceramică este degradată parțial, ceea ce a dus la infiltrații de apă în podul clădirii;
- Tâmplăriile (uși și ferestre) din lemn sunt degradate și neetanșe;

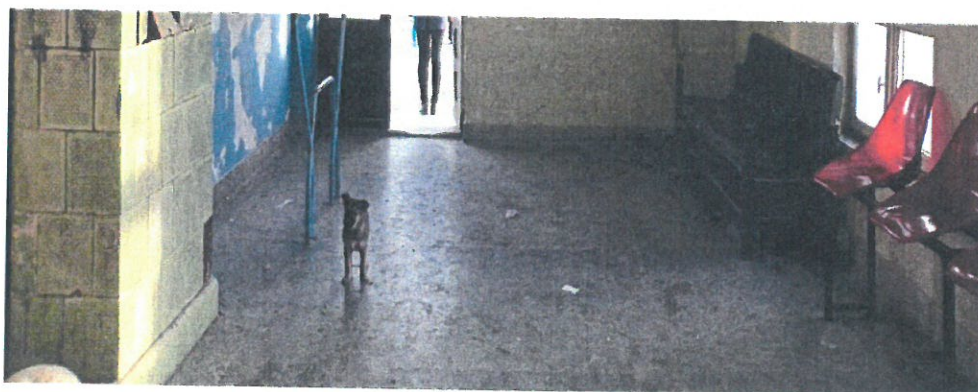
- Pardoselile interioare sunt parțial degradate;

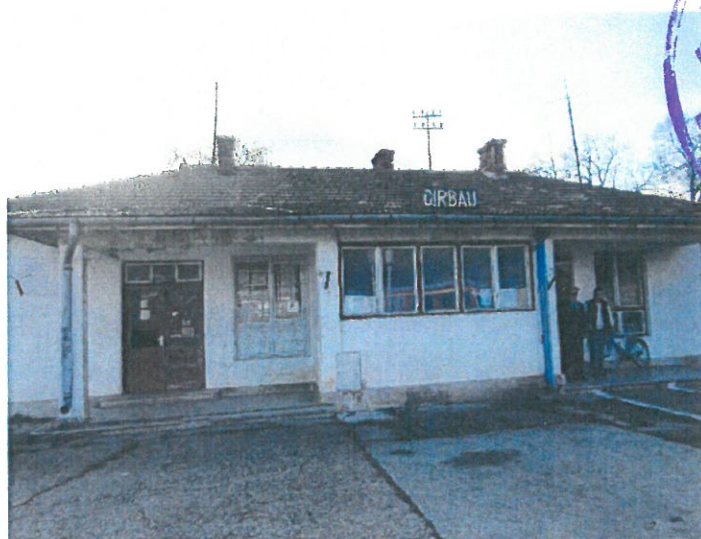
- Jgheaburile și burlanele de scurgere a apelor de pe acoperiș sunt parțial degradate;

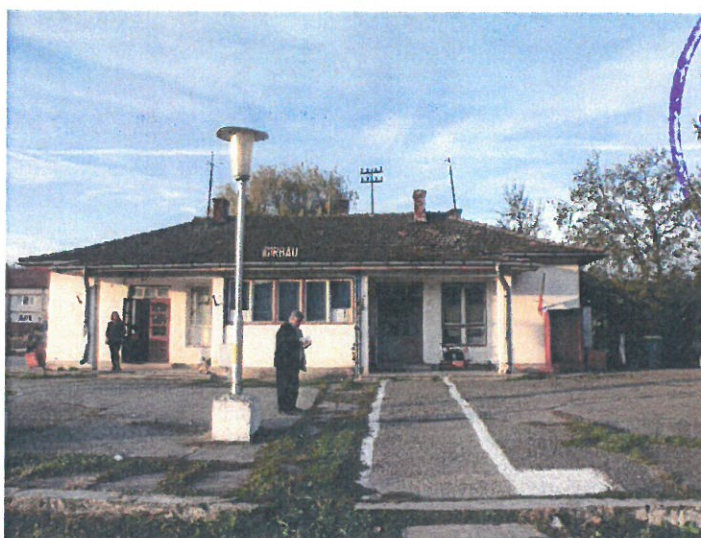
- Trotuarele din jurul clădiri sunt degradate;
- Platforma betonată din fața clădirii și până la prima linie CF este degradată.

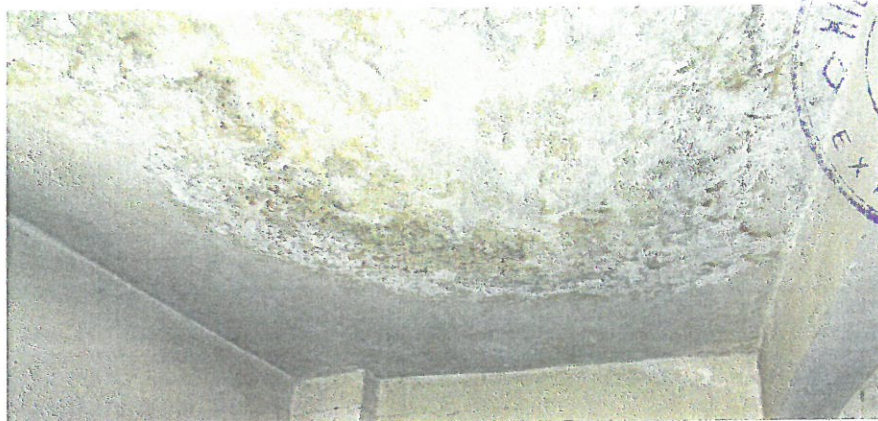
- Planșeele degradate parțial prin desfacerea parțială a tencuielilor inferioare și local a acoperirilor cu beton a armăturilor;

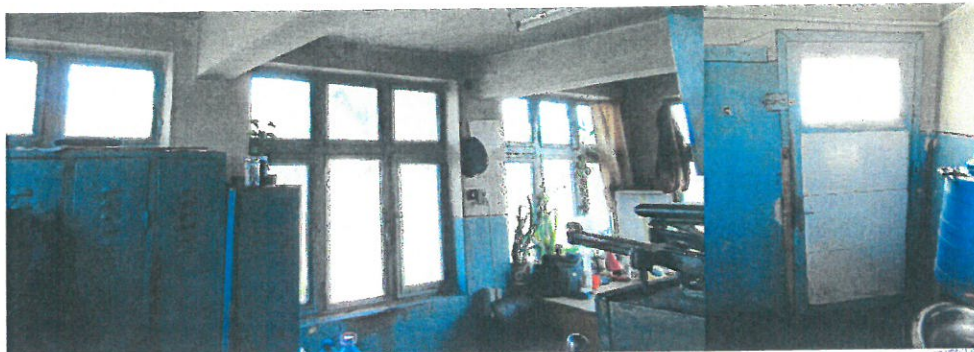
- Tâmplăriile (uși și ferestre) sunt parțial degradate și neetanșe;

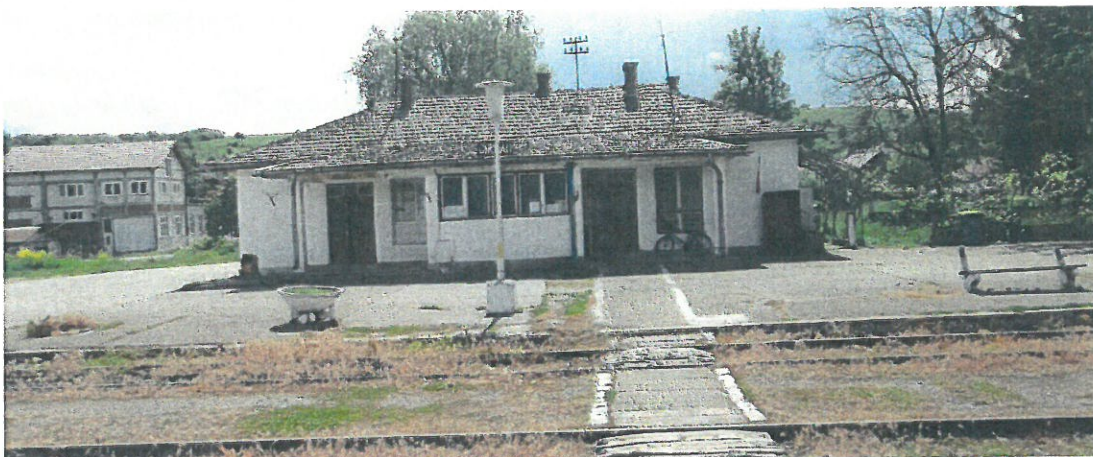
- *Peroane:*
  - Platforma peronului din beton din fața stației este degradată prin exfolierea acesteia la suprafață. De asemenea, acesta este fisurată și crăpată;

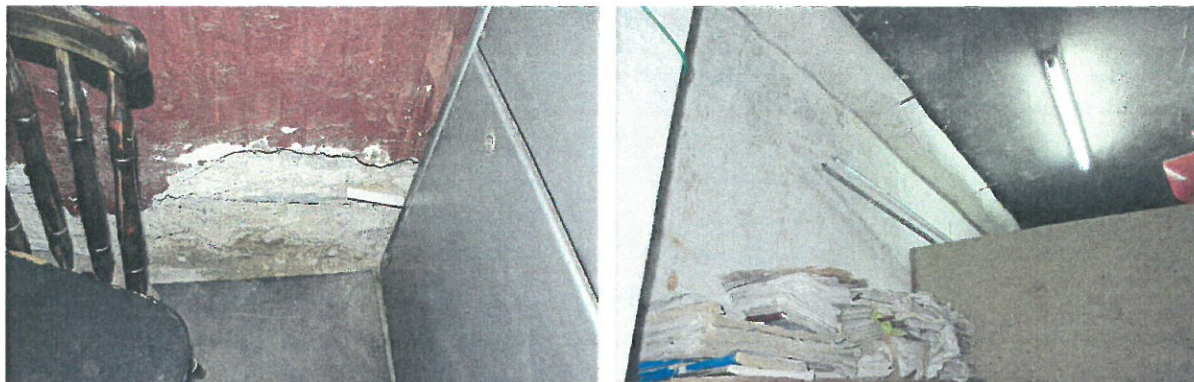
- Finisaje (tencuieli – parțial și zugrăveli – total) degradate în încăperile în care nu s-a intervenit la reparația curentă din anul 2013;

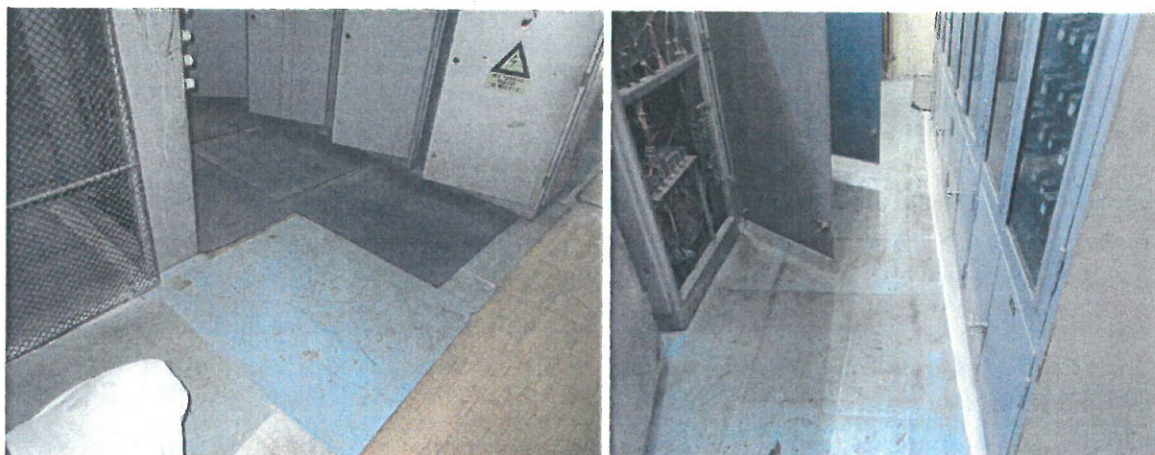
- Degradări parțiale la pardoselile suport din camerele utilajelor (relee, TTR, etc.);

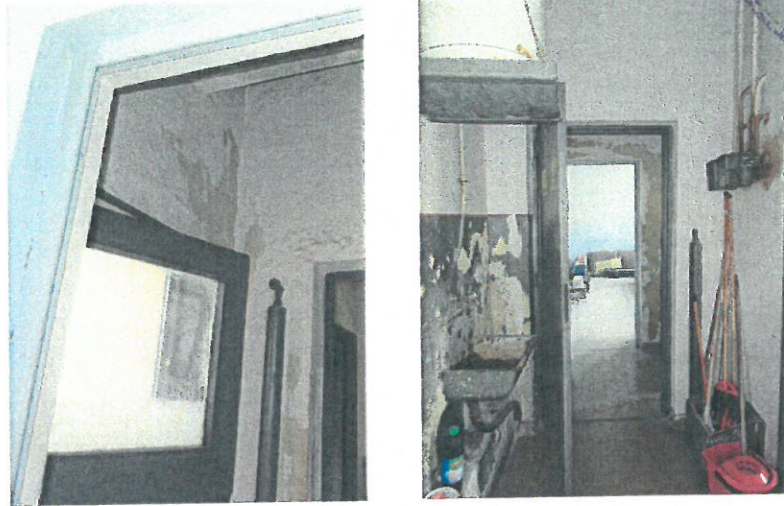
- Finisaje (tencuieli – parțial și zugrăveli – total) degradate din cauza neintervenției îndelungate la acestea;

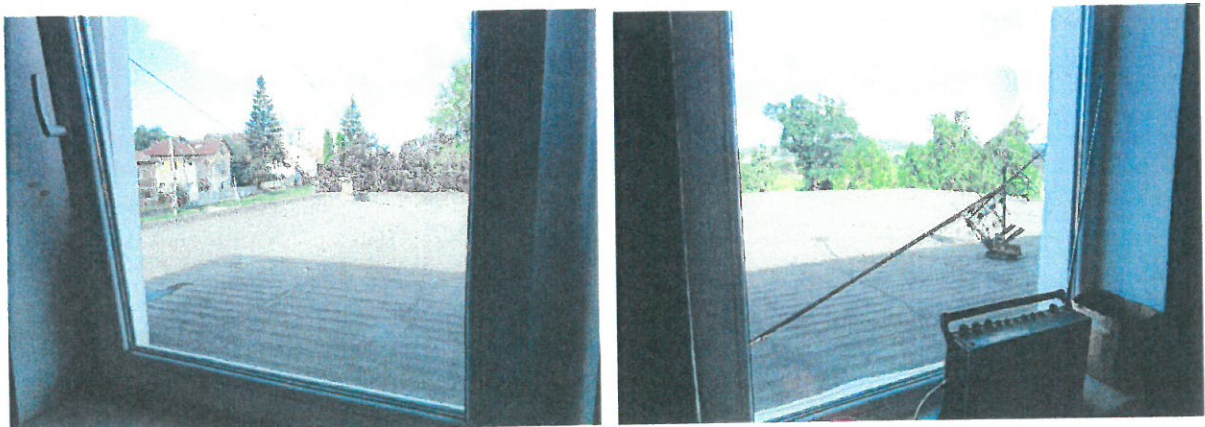
- Sistemul de învelitori (din materiale bituminoase multistrat, prevăzute cu termoizolație) atât pe zona parterului, cât și peste etaj este parțial degradat, fapt ce implică pătrunderea de ape pluviale prin acoperiș.

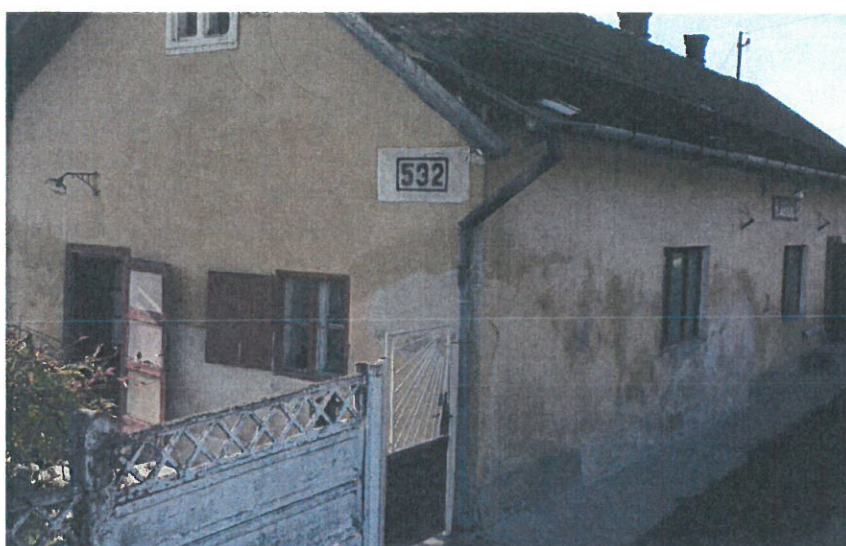
- La exterior finisajele (tencuieli, zugrăveli și vopsitorii) sunt degradate, inclusiv soclurile; jgheburile și burlanele sunt degradate;

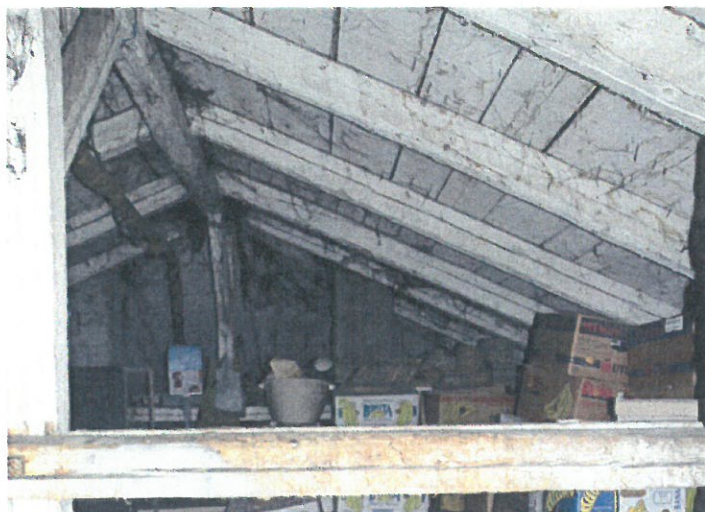
- Șarpantă prezintă degradări prin putrezire, din cauza infiltrațiilor de apă ce au existat înainte ca învelitoarea să fie schimbată;

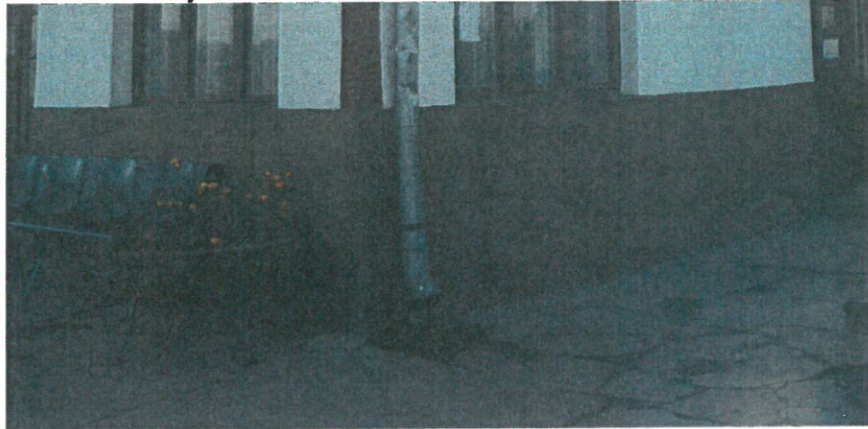
- Trotuarul din jurul clădirii este deteriorat, prezintă crăpături și văluri;

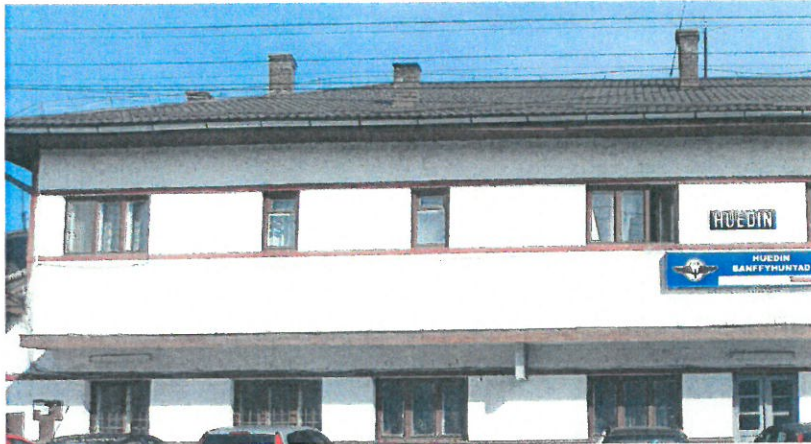
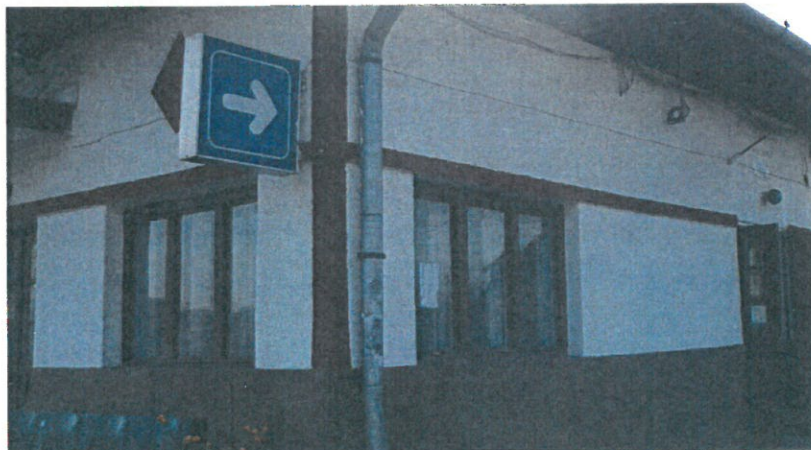
- Tâmplăriile din lemn sunt uzate în marea lor majoritate și nu sunt etanșe.

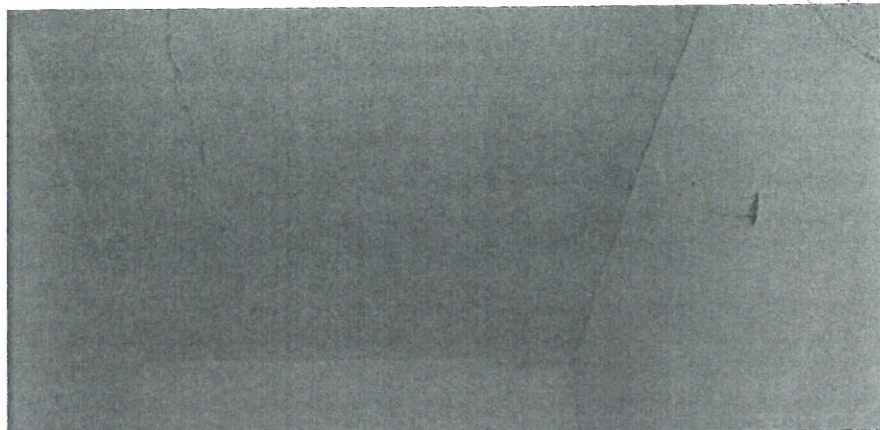
- Înelitoarea din materiale bituminoase este degradată și permite infiltrații;

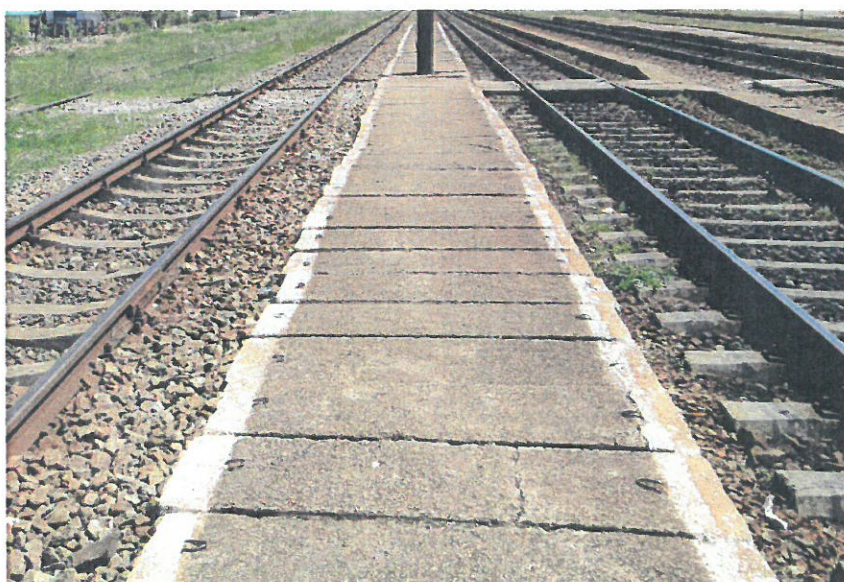
- Peroanele intermediare dintre liniile 1-2 și 3-4 sunt degradate parțial, prin uzura și deteriorarea mai multor elemente prefabricate ce compun peroanele, totodată unele peroane s-au deplasat în timp atât pe verticală cât și pe orizontală, menționând că acestea au fost montate la cotele indicate de normele în vigoare la momentul execuției.

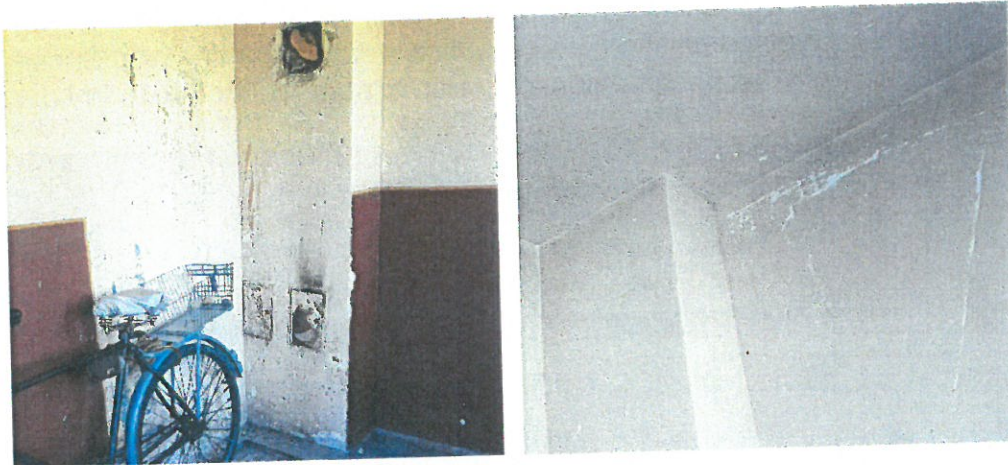
- Finisajele (tencuielile, zugrăvelile și vopsitoriile) sunt degradate în zonele în care nu s-a mai intervenit de mult timp;

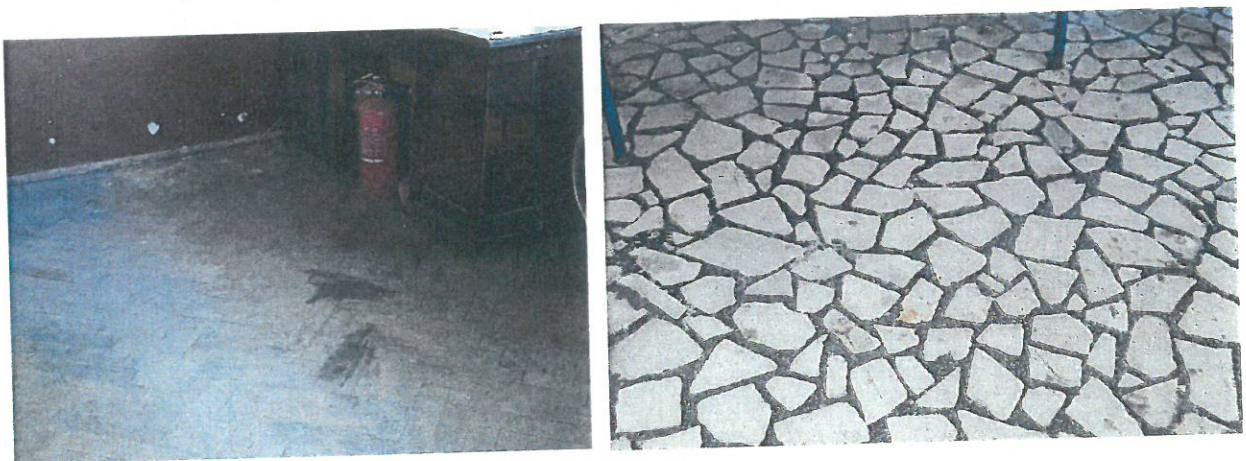
- Pardoselile, în marea lor majoritate, prezintă degradări prin fisurare la mozaic și uzuri la parchet și dușumele, cu excepția birourilor ce au fost renovate, „birou șef stație” și „birou de mișcare”.

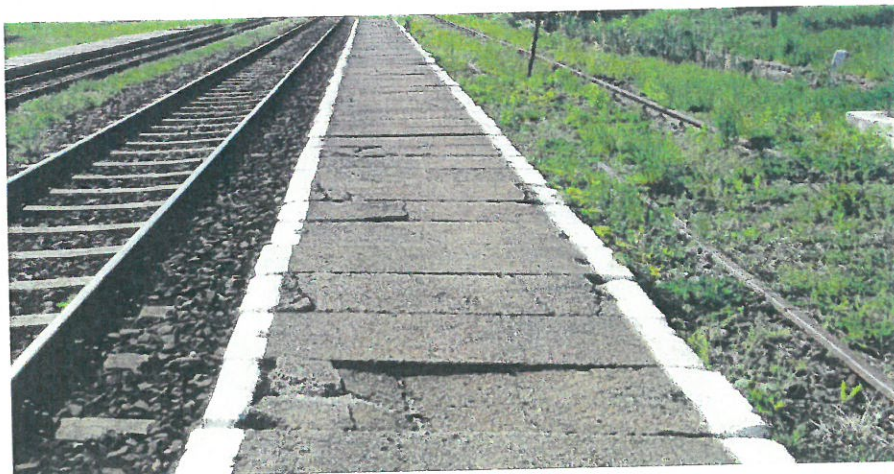
- Peroanele intermediare dintre liniile 1-2 și 3-4 sunt degradate parțial, prin uzura și deteriorarea mai multor elemente prefabricate ce compun peroanele, totodată unele peroane s-au deplasat în timp atât pe verticală cât și pe orizontală, menționând că acestea au fost montate la cotele indicate de normele în vigoare la momentul execuției.

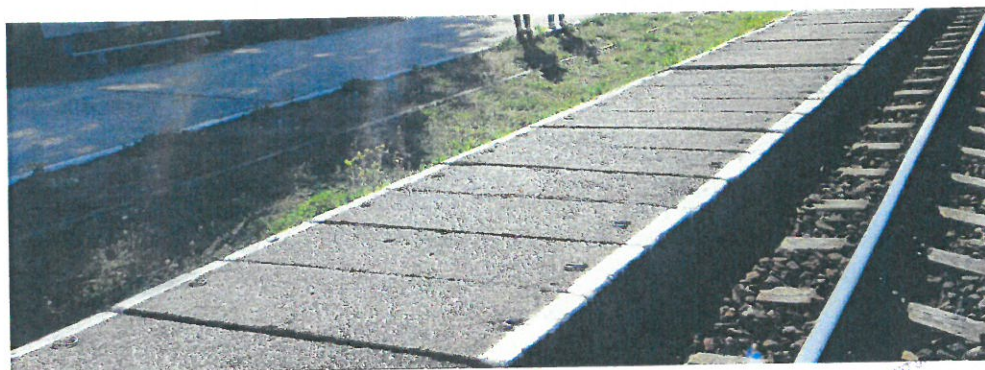
- Peroanele intermediare dintre liniile 1-2 și 3-4 sunt degradate parțial, prin uzura și deteriorarea mai multor elemente prefabricate ce compun peroanele, totodată unele peroane s-au deplasat în timp atât pe verticală cât și pe orizontală, menționând că acestea au fost montate la cotele indicate de normele în vigoare la momentul execuției.

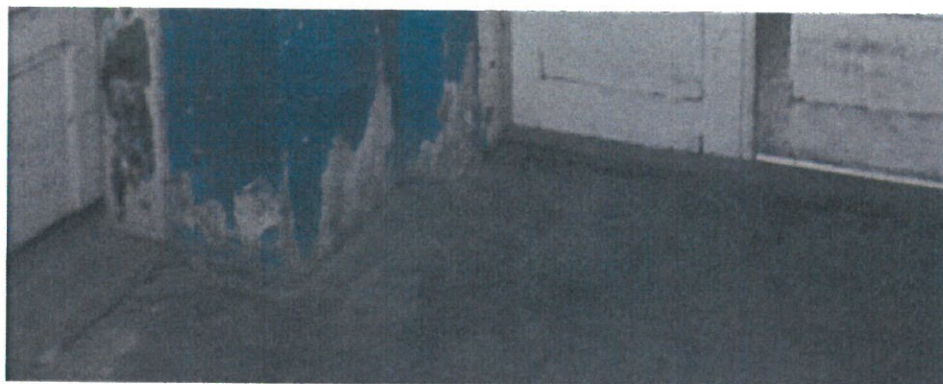
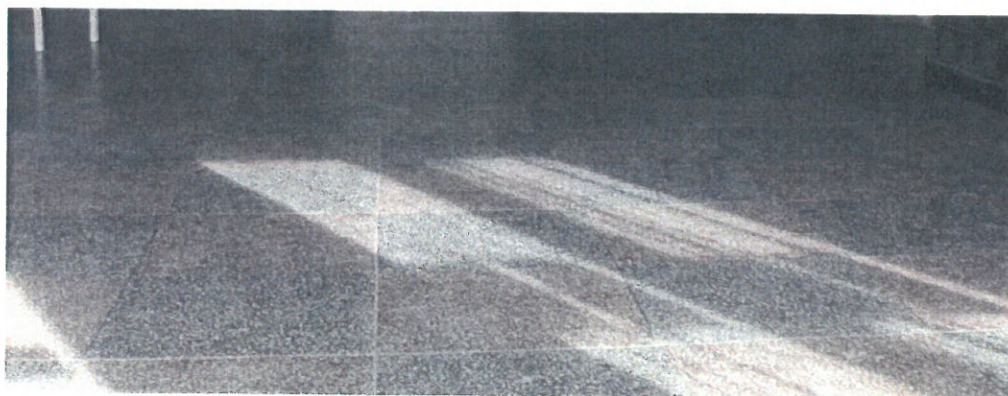
- Pardoselile, în marea lor majoritate, prezintă degradări prin fisurare la mozaic și uzuri la parchet și dușumele, cu excepția birourilor ce au fost renovate, „birou șef stație” și „birou de mișcare”.

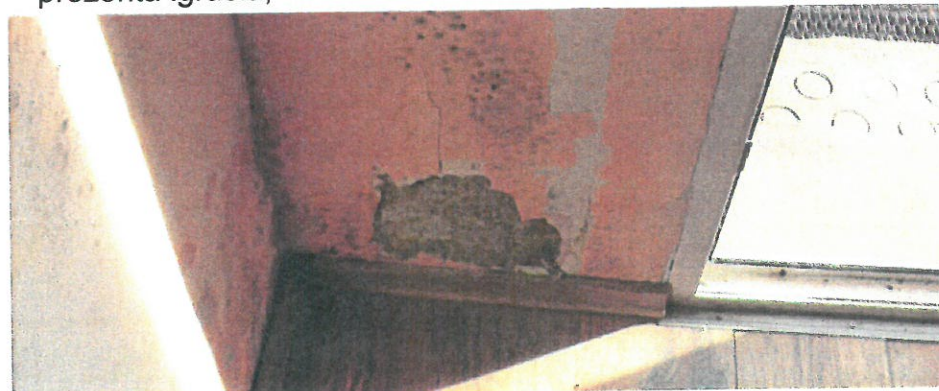
- Finisajele (tencuielile, zugrăvelile și vopsitoriile) sunt degradate și esye prezentă igrasia;

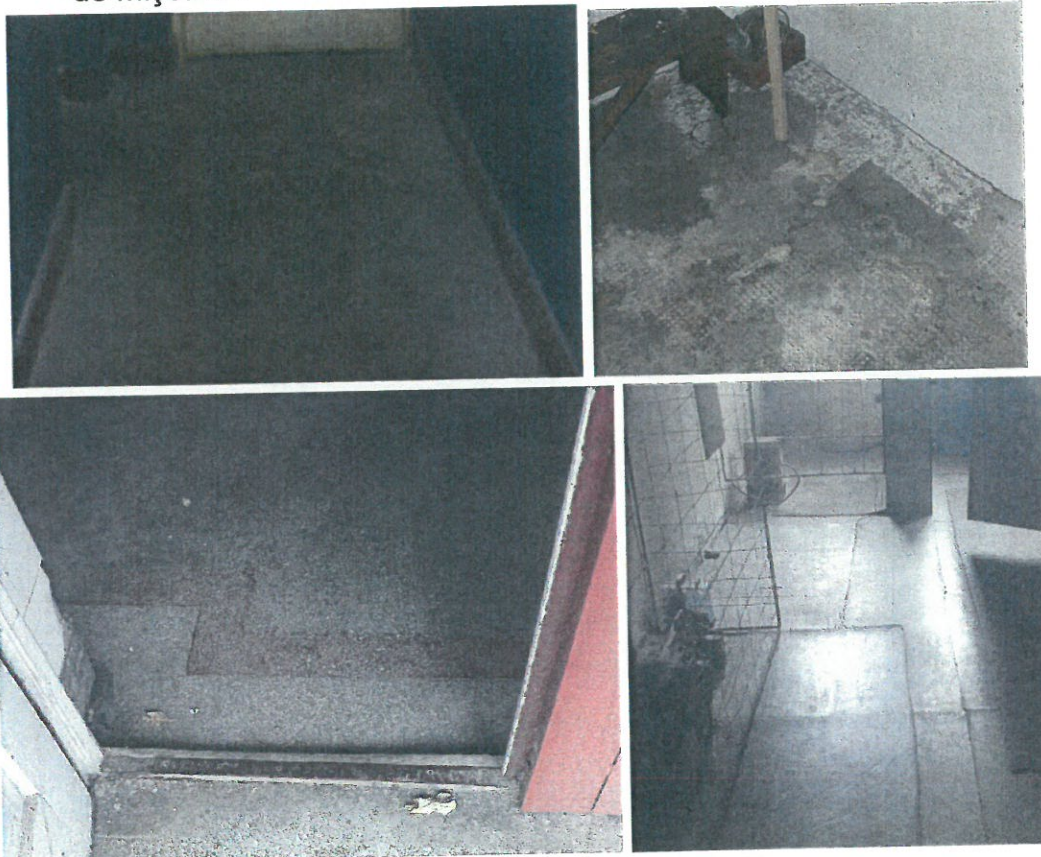
- Pardoselile, în marea lor majoritate, inclusiv cele speciale din zona CED-ului, prezintă degradări prin fisurare la mozaic și beton sclivisit și uzuri la parchet și dușumele, cu excepția birourilor ce au fost renovate, „birou șef stație” și „birou de mișcare”.

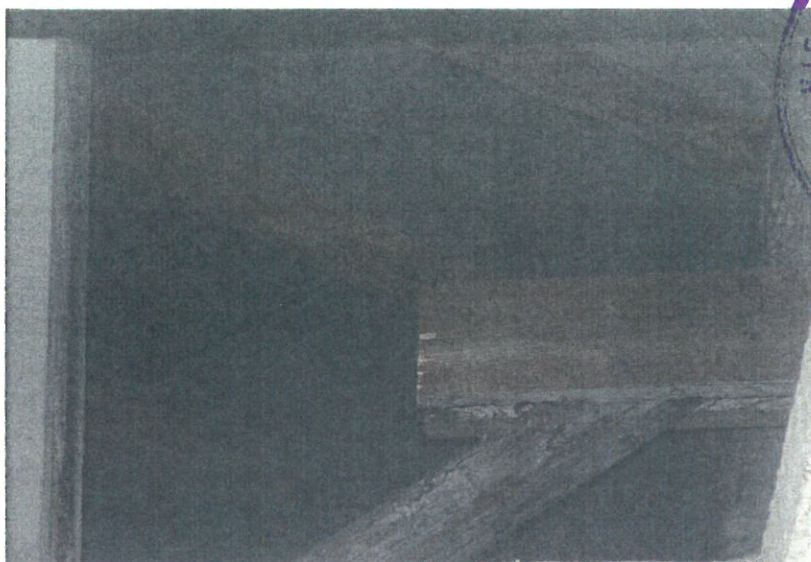
- Șarpantă:
  - acesta prezintă degradări, deși a fost reparată local în momentul înlocuirii învelitorii. Astereala este o improvizatie.

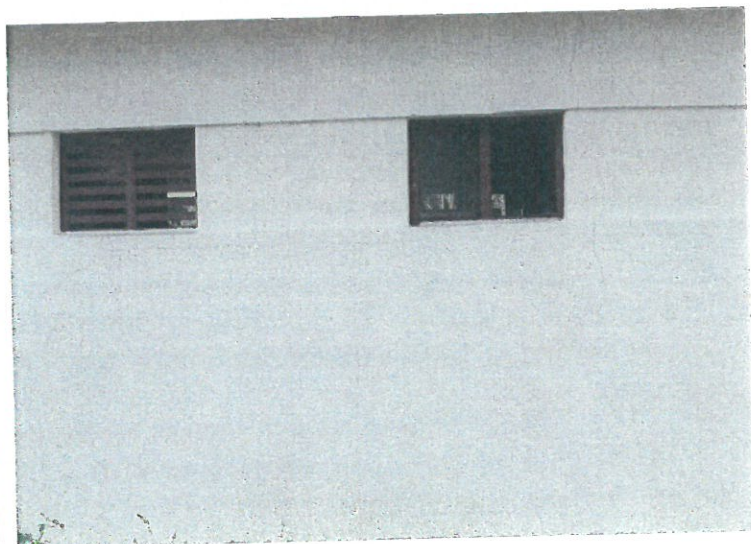
- Planșeul podului este parțial degradat din cauza infiltrațiilor de apă din acoperiș;
- Tâmplăriile (uși și ferestre) sunt neetanșe și parțial degradate, mai pronunțat în zona Wc-urilor;
