EXPERTIZĂ TEHNICĂ CONSOLIDĂRI JUDEȚUL BIHOR

*Reactualizare Studiu de Fezabilitate pentru
„Electrificarea și reabilitarea liniei de cale ferată
Cluj – Oradea - Episcopia Bihor”*

EXPERTIZA TEHNICĂ

EXPERTIZĂ TEHNICĂ CONSOLIDĂRI JUDEȚUL BIHOR REVIZIA: 0 NOIEMBRIE 2017

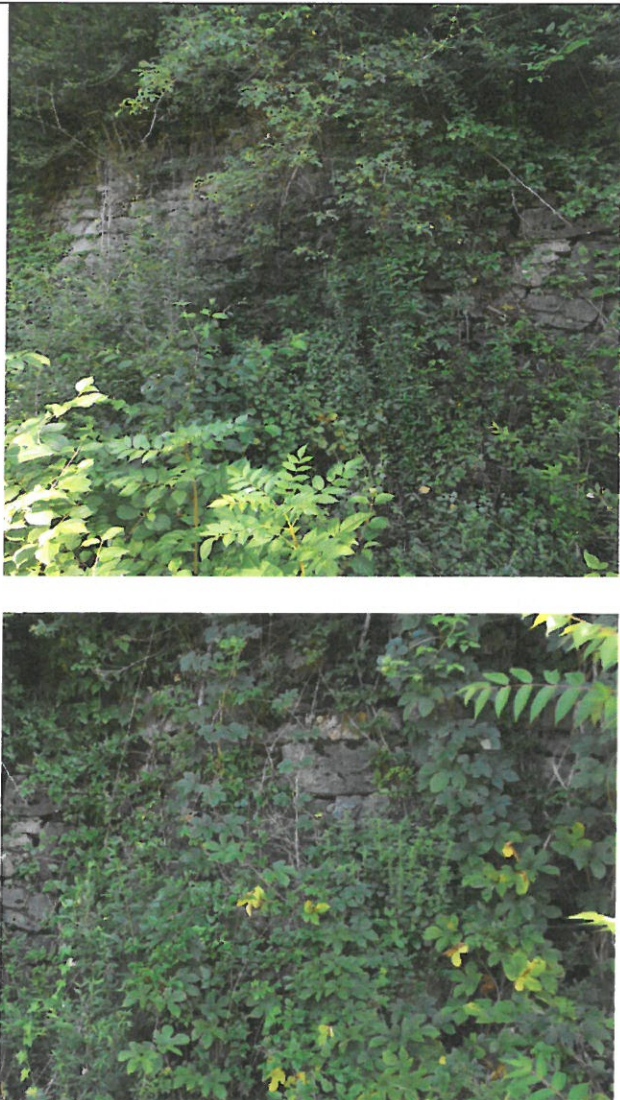
Tip lucrare	Caracteristici constructive generale
<p>Zid de placare de debleu din moloane, dreapta Km 595+700÷595+900</p>

<ul style="list-style-type: none"> - înălțimea elevației 3.00 - 4.00m; - fundații de suprafață directe; - teren de fundare bolovani cu piatră, cu $P_{conv} \sim 350 \text{ kPa}$; - nu este prezentă apă subterană; - nu se observă deplasări diferențiale sau deplasări ale construcției;

Defecte	Remedieri
<p>Zid de placare de debleu din moloane, dreapta km 595+700÷595+90</p> <p>Zidul nu îndeplinește o funcție de rezistență, dar trebuie curățat de vegetația abundentă, care prin dezvoltare îl distruge în timp.</p> <p>Durata de exploatare $T \geq 25$ ani</p>	<p>Defectele pot fi remediate prin lucrări de întreținere sau reparații de mică anvergură, realizate cu forța de muncă și mijloace locale.</p>
<p>Zid de placare de debleu din moloane, dreapta km 604+200÷604+300</p> <p>Moloanele nu au fost rostuite cu mortar. Placarea este complet acoperită de</p>	<p>Zidul nu îndeplinește o funcție de rezistență, iar defectele pot fi remediate prin lucrări de întreținere sau reparații de mică anvergură, realizate cu forța de muncă și mijloace locale.</p>

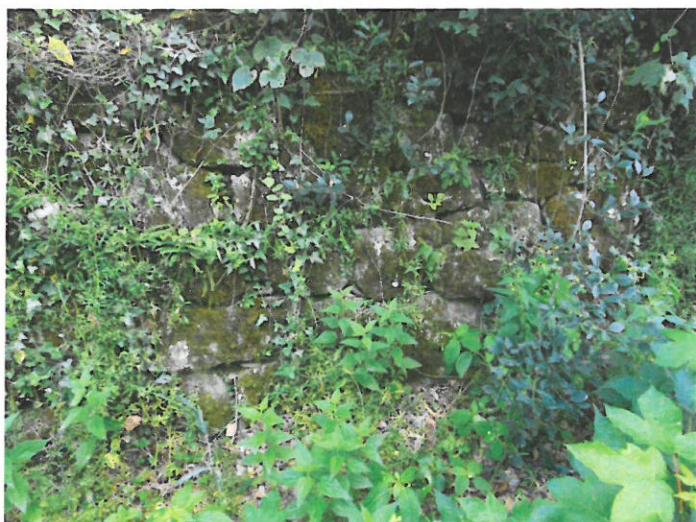
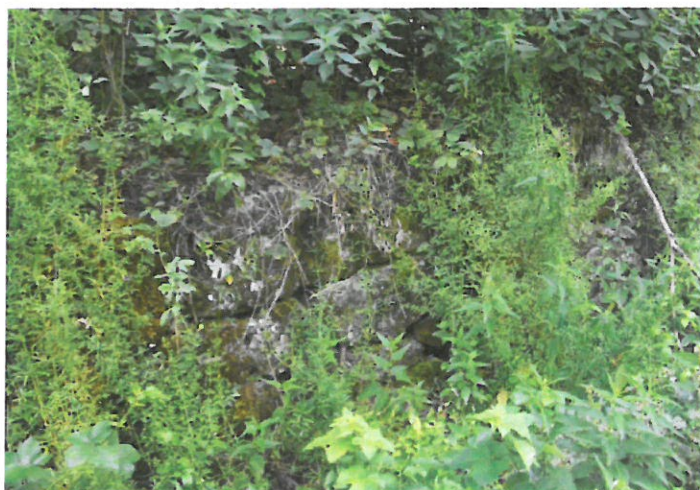
Zid de placare de debleu din moloane, dreapta 604+200÷604+300

Moloanele nu au fost rostuite cu mortar. Placarea este complet acoperita de vegetatie, ceea ce a dus la dezvoltarea muschiului pe suprafata moloanelor.

- inaltimea elevatiei ~1.00 ÷1.50m;
- Placarea nu are fundatie, fiind efectuata pe stanca;
- teren de fundare calcar, cu $P_{conv} \sim 400kPa$;
- nu este prezenta apa subterana;
- nu se observa deplasari diferite sau deplasari ale constructiei

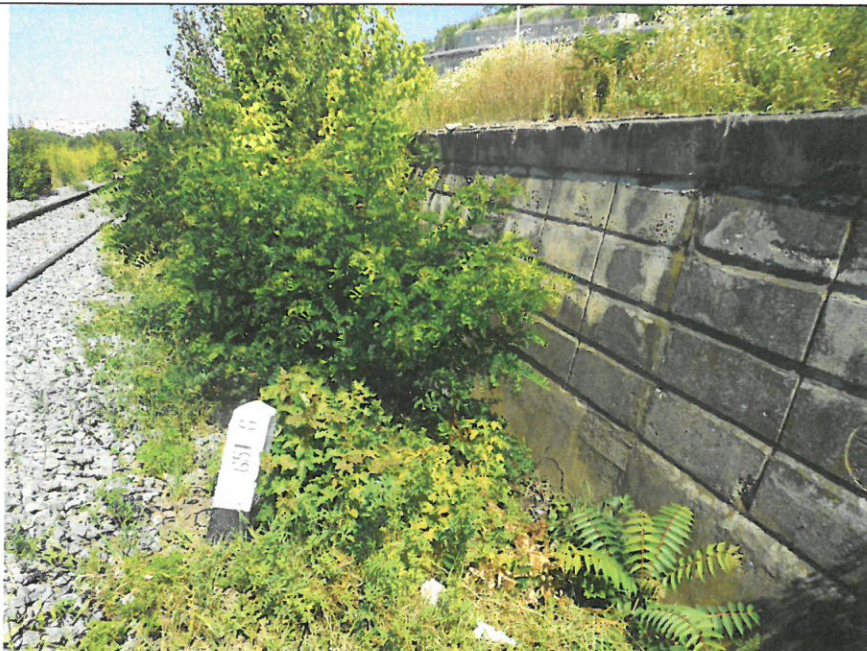
Zid de sprijin din elemente prefabricate dreapta.

- înălțimea elevatiei ~1,50 ÷2.00m;
- fundații de suprafață directe;
- teren de fundare umplutura compactată existentă din balast cu nisip și argila a fost realizată pe baza unei documentații de execuție și are $P_{conv} = 180 \text{ kPa}$;
- nu este prezentă apă subterană;

O parte din împingerile exercitate de pământul din spatele zidului au fost preluate de zidurile de la rampa de intrare la pasajul de drum construit în anul 2015

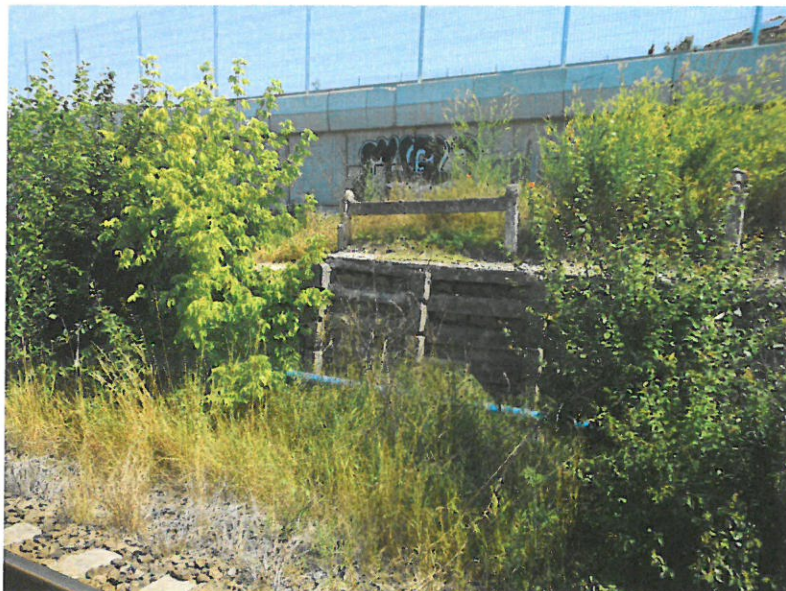
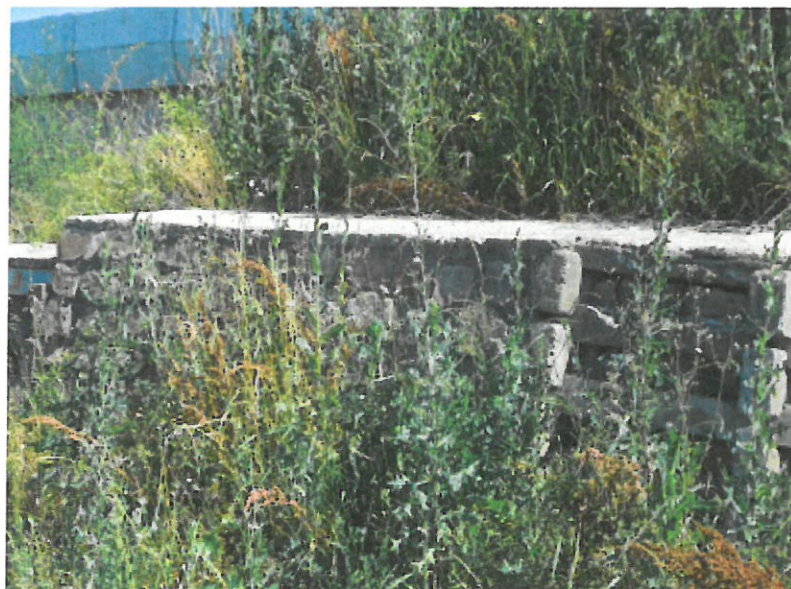
**Zid de sprijin la cf din elemente prefabricate, dreapta.
652+050÷652+100**

Prin construirea rampelor la pasajul de drum, zidul de sprijin de debleu a fost scos de sub sarcina.

- înălțimea elevației
~1,00 ÷ 1.50m;
- fundații de suprafață
directe;
- teren de fundare
umplutura compactată
existența din balast cu
nisip și argila a fost
realizată pe baza unei
documentații de
execuție și are
Pr_{com}=180 kPa;
- nu este prezentă apă
subterană;

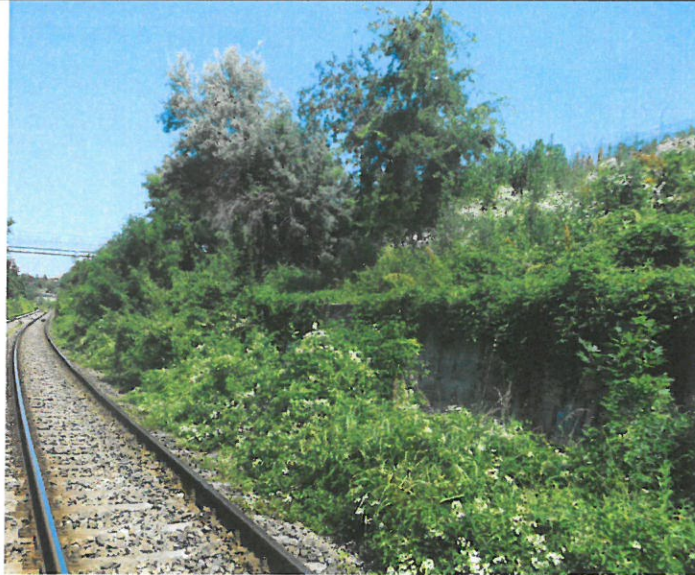
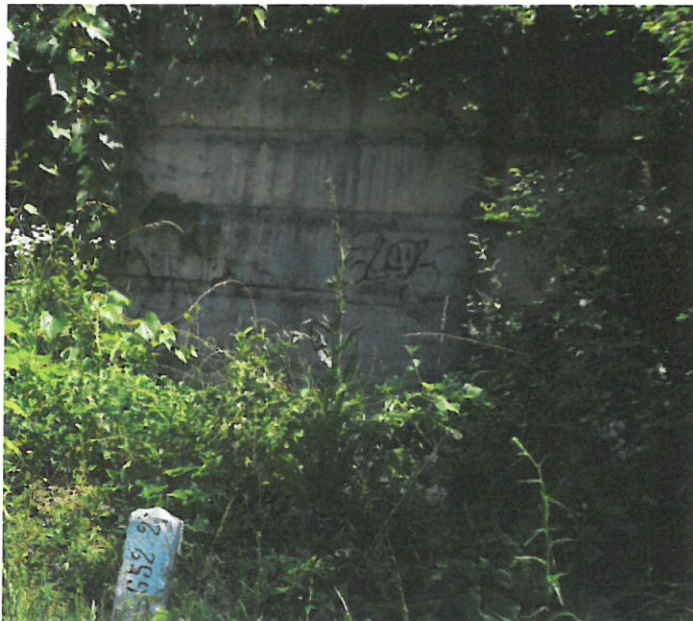
Zid de sprijin de debleu la cf din elemente prefabricate, dreapta km 652+200÷652+800

- înălțimea elevatiei ~1.50 ÷2.50m;
- fundații de suprafață directe;
- teren de fundare umplutura compactată existentă din balast cu nisip și argilă a fost realizată pe baza unei documentații de execuție și are $P_{conv}=180$ kPa;
- nu este prezentă apă subterană;

Au fost făcute supraînălțări provizorii cu traverse cf în 2007, cf fișe RCF Cluj.

<p>coronamentul zidului, din cauza înalțimii reduse a acestuia, la care au fost pozate traverse de beton pentru suprainaltare provizorie.</p>

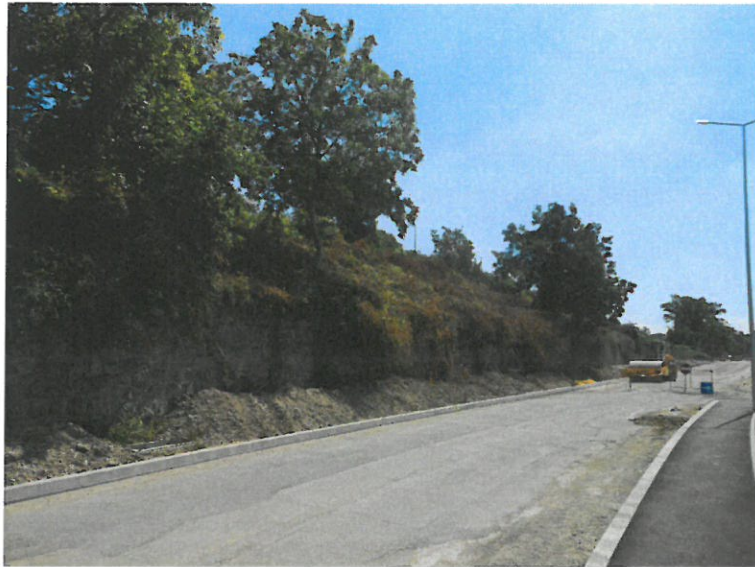
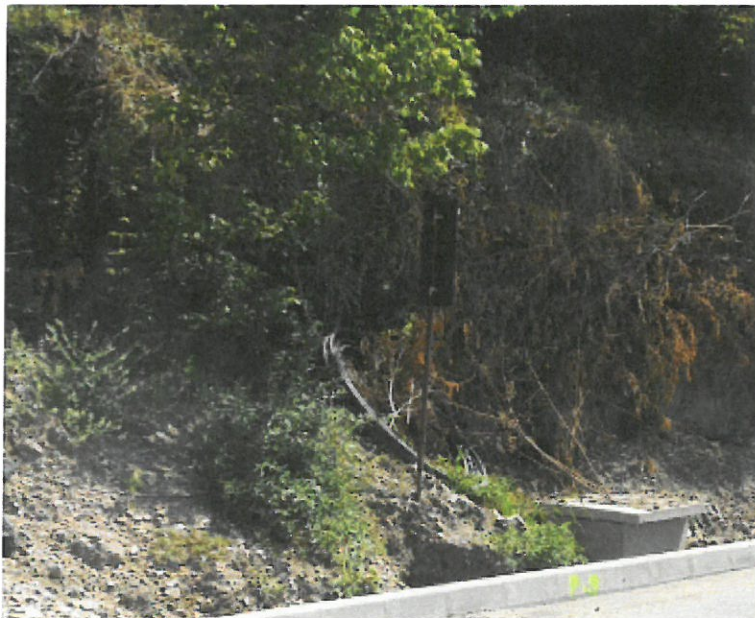
Zid de sprijin de rambleu la cf din moloane legate cu mortar de ciment, stânga km 651+580÷651+860

Avea o rigola prefabricata la baza care este complet astupata cu resturile de excavatii de la noul drum. Aceleași materiale au astupat și barbacanele.

- înălțimea elevatiei ~2.50 ÷3.50m;
- fundatii de suprafata directe;
- Sunt zone unde la partea superioara zidul este împins în fata datorita presiunii apelor ce nu pot fi evacuate din rambleul din spatele zidului;
- Căpșesc pe alocuri moloane;
- nu este prezenta apa subterana;

<p>Zid de sprijin de rambleu la cf din moloane legate cu mortar de ciment, stânga, km 651+580÷651+860</p> <p>-rigola lipsa, barbacane infundate; -apele din rambleul cf ce nu s-au putut evacua din motive de executare neglijenta a lucrarilor de drum de la baza, au dus la tendinta de inclinare catre fata a zidului.</p>	<p>Pentru faza actuala este necesara refacere rigola prefabricata, rostuire parțială zid si curățare barbacane.</p> <p>In situatia in care se va amâna luarea acestor masuri va fi necesară demontarea si refacerea zidului de sprijin.</p>
<p>Zid de sprijin la baza rambleului la cf din moloane stânga, km 652+050÷652+150</p> <p>Barbacane astupate la constructia noului drum de la baza rambleului. Nefunctionarea sistemului de drenaj va duce in timp la incapacitatea zidului de sprijin de a prelua actiunile datorate impingerii pamantului. Rambleu cu tendinta de deversare peste</p>	<p>Demontarea traverselor de beton, suprainaltare a zidului si refacerea sistemului de drenaj pentru detensionarea eforturilor din taluzul de rambleu al cf.</p>

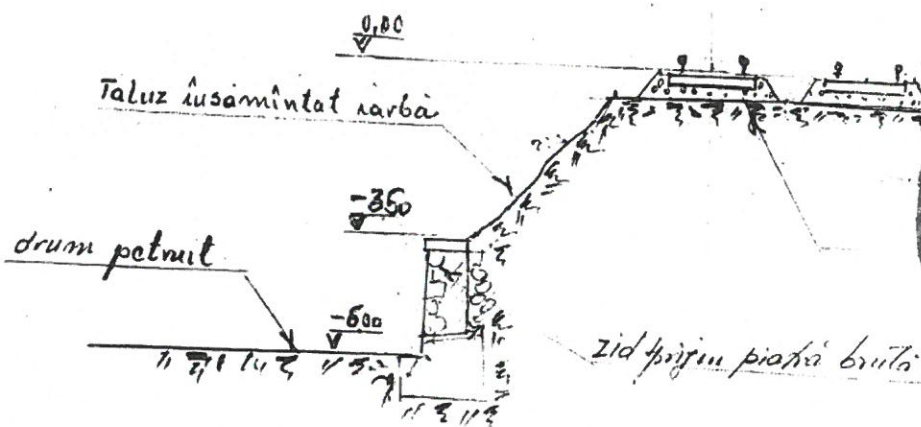
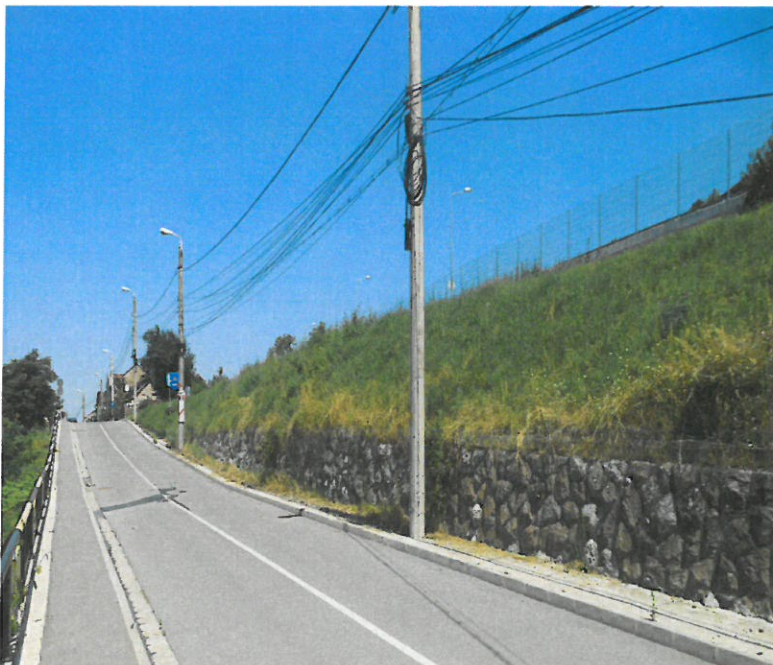
Zid de sprijin la baza rambleului la cf din moloane stânga 652+050÷652+150

Are coronament parțial, și a fost supraînălțat provizoriu cu elemente prefabricate.

Au fost făcute rostuiuri în anul 2008.

Prin construirea trotuarului la noul drum, au fost astupate barbacanele zidului și, în schița existența la reg. cf Cluj în anul 2008, se poate vedea nivelul drumului pietruit la construcția zidului, care permitea evacuarea apelor colectate din spatele zidului de sprijin.

- înălțimea elevației ~1.00 ÷ 1.50m;
- fundații de suprafață directe;
- teren de fundare umplutura compactată existența din balast cu nisip și argila a fost realizată pe baza unei documentații de execuție și are $F_{conv} = 180 \text{ kPa}$.
- nu este prezentă apa subterană.

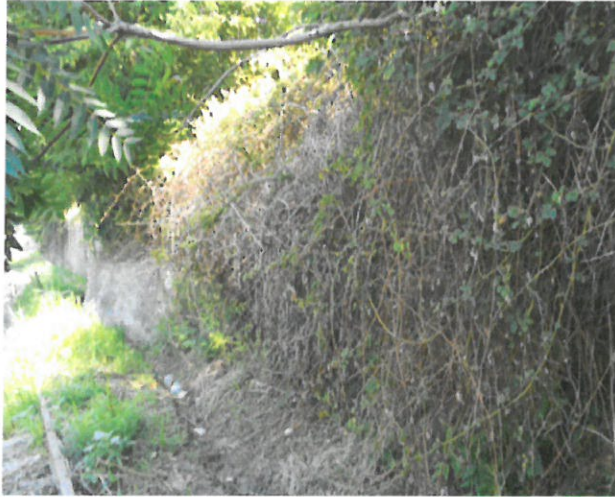
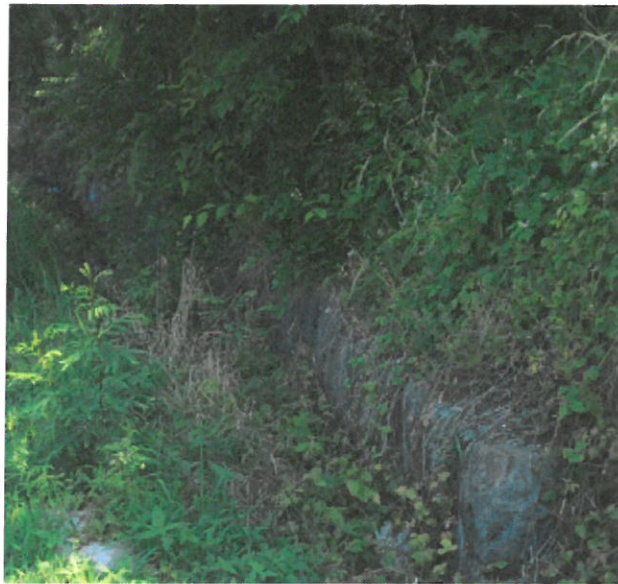
**Sant ranforsat pe partea dreapta, la baza debleului c.f.
653+150+653+200**

Apa stăionează pe fundul santului care este crapat și plin de vegetație. Taluzul de debleu este acoperit de vegetație abundentă de toate tipurile (arbori, arbuști, iederă).

- înălțimea elevației ~1.00 m;
- fundații de suprafață directe;
- teren de fundare umplutură compactată existentă din balast cu nisip și argilă a fost realizată pe baza unei documentații de execuție și are $P_{conv}=180$ kPa;
- nu este prezentă apă subterană.

<p>Suprainaltare cu beton H=1,0m</p> <p>Zid de sprijin existent</p>
<p>Sant ranforsat pe partea dreapta, la baza debleului c.f. km 653+150÷653+200</p> <p>Taluzul acoperit cu o vegetație abundentă nu permite suprainaltarea santului ce este absolut necesară. Panta taluzului este foarte abruptă.</p> <p>Smulgerea rădăcinilor arborilor cu tulpini groase poate duce la deteriorarea elevației.</p> <p>Durata de exploatare $T \geq 25$ ani</p>

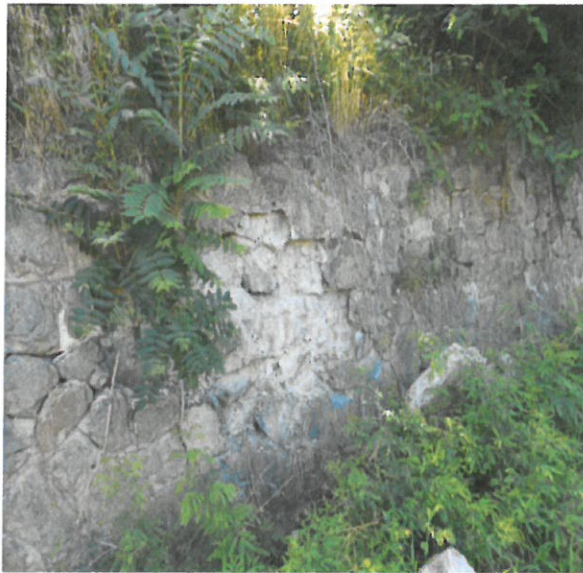
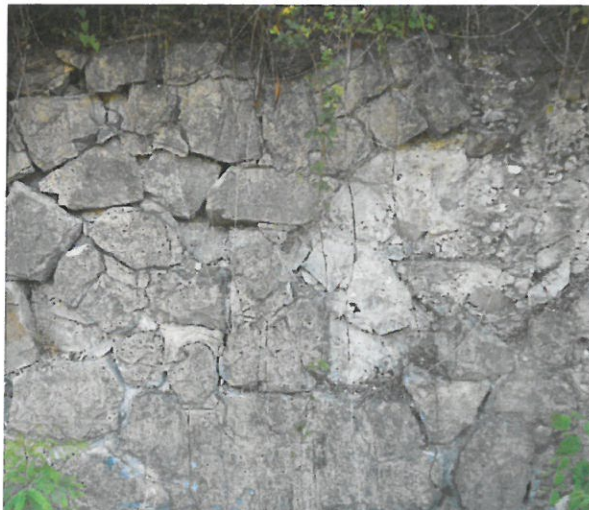
Zid de sprijin din moloane legate cu mortar de ciment, dreapta km 653+200 - 653+350

Apa ce se scurge pe taluz și îngheț-dezghetul au distrus și spalat mortarul dintre pietre și acestea au început să se desprindă pe o mare suprafață din zid. Deasupra taluzului sunt arbori care prin dezvoltarea în timp a rădăcinilor au împins zidăria. Santul din fața zidului este permanent colmatat, crapat și cu vegetație, cf fiselor reg cf Cluj.

- înălțimea elevației ~1.00 ÷ 1.50m;
- fundații de suprafață directe;
- teren de fundare umplutura compactată existentă din balast cu nisip și argilă a fost realizată pe baza unei documentații de execuție și are $P_{conv} = 180$ kPa;
- în zonă este prezentă apă subterană.

<p>Sant ranforsat prefabricat</p>
<p>Zid de sprijin din moloane legate cu mortar de ciment, dreapta km 653+200 - 653+350</p> <p>Sant crapat, cu vegetație, ce nu mai poate asigura colectarea și îndepărtarea apelor din precipitații;</p> <p>Moloane cazute, beton fainos, vegetație crescută la parament;</p> <p>Înălțime insuficientă</p> <p>Durata de exploatare $T \geq 25$ ani</p>	<p>Zidul se va demola și se va reconstrui cu o înălțime a elevației cu cel puțin 1m mai mare.</p> <p>Lipsa lucrării de întreținere</p>

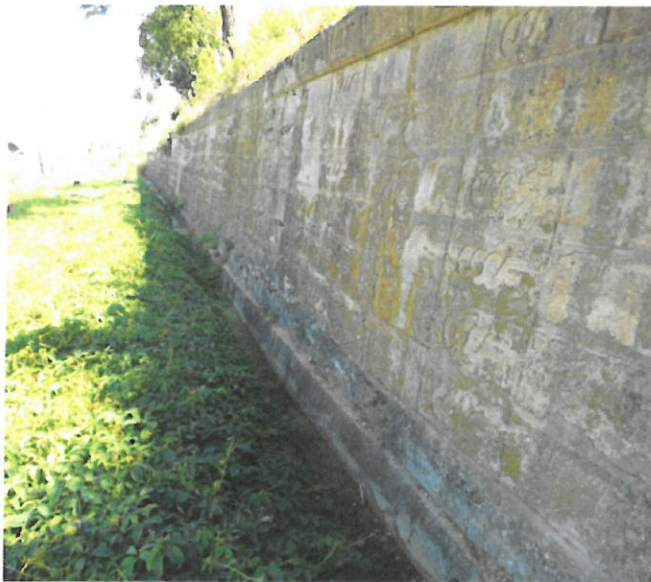
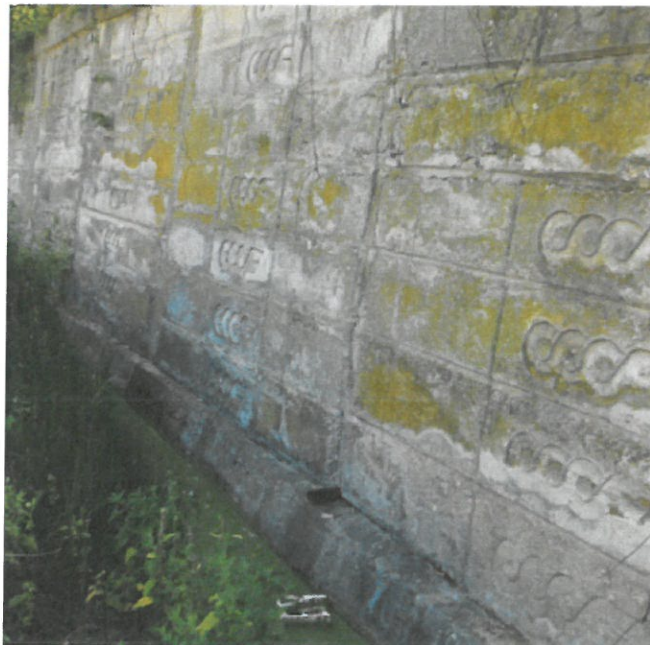
Zid de sprijin din elemente prefabricate 653+350 - 653+480

Zid in stare buna, cu santuri colmatate

- inaltimea elevatiei ~2.5÷4.00m;
- fundatii de suprafata directe;
- teren de fundare umplutura compactată existenta din balast cu nisip si argila a fost realizata pe baza unei documentații de execuție si are $R_{conv}=180 \text{ kPa}$
- nu este prezenta apa subterana.

<p>Zid de sprijin din elemente prefabricate Km 653+350 - 653+480</p> <p>Sant cu tendință de colmatare cu iedera.</p> <p>Lipsa lucrării de întreținere</p>	<p>Extirparea iederei, care prin dezvoltare afectează betonul;</p> <p>Decolmatare sant</p> <p>Curățirea barbacanelor</p> <p>Defectele pot fi remediate prin lucrări de întreținere sau reparații de mică anvergură, realizate cu forța de muncă și mijloace locale.</p>

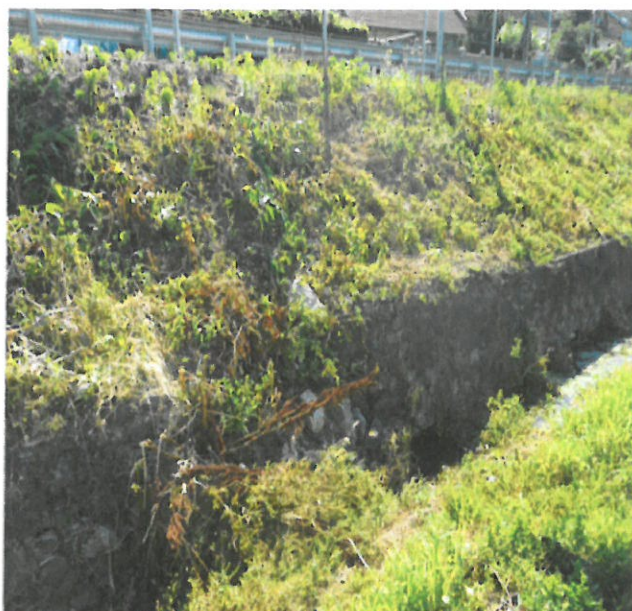
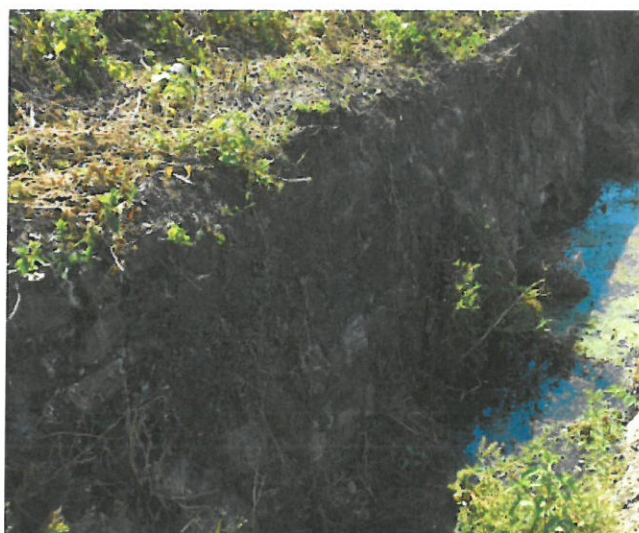
Sant ranforsat din beton cu parament de piatra bruta km 653+600 - 654+410

- înălțimea elevatiei ~2.5÷4.00m;
- fundatii de suprafata directe;
- teren de fundare umplutura compactată existenta din balast cu nisip si argila a fost realizata pe baza unei documentații de execuție si are $R_{conv}=180\text{ kPa}$;
- nu este prezenta apa subterana

In mare parte santul ranforsat este deteriorat si nu ar permite sustinerea unor incarcari suplimentare rezultate din suprainaltarea lui.

Santul propriu zis este distrus pe cea mai mare parte a lungimii;
Elevatia este distrusa partial;
Inaltimea elevatiei este insuficienta;
Taluzul de deasupra santului are o panta abrupta;
Necesita suprainaltare, dar starea lui de degradare nu permite acest lucru.

Refacerea santului ranforsat cu o inaltime care sa permita reprofilarea taluzului de debleu cu o panta de 1:1.5.
