<b>ASOCIEREA:</b>		<b>DENUMIRE PROIECT:</b>	
<b>REACTUALIZARE STUDIU DE FEZABILITATE PENTRU "ELECTRIFICAREA ȘI REABILITAREA LINIEI DE CALE FERATĂ CLUJ - ORADEA - EPISCOPIA BIHOR"</b>		<b>OBIECT:</b>			
<b>EXPERT SECUNDAR:</b>		<b>NUME:</b>		<b>SEMNATURA:</b>	
<b>EXPERT PRINCIPAL:</b>		<b>NUME:</b>		<b>SEMNATURA:</b>	
<b>CEC/MP:</b>		<b>NUME:</b>		<b>SEMNATURA:</b>	
<b>DATA:</b>		<b>SCARA:</b>		<b>EXEMPLAR NR.:</b>	
<b>11.2017</b>		<b>1:50; 1:100</b>		<b>COD PLAN:</b>	
<b>ET</b>		<b>36</b>		<b>L0 26 Pd154 002 000</b>

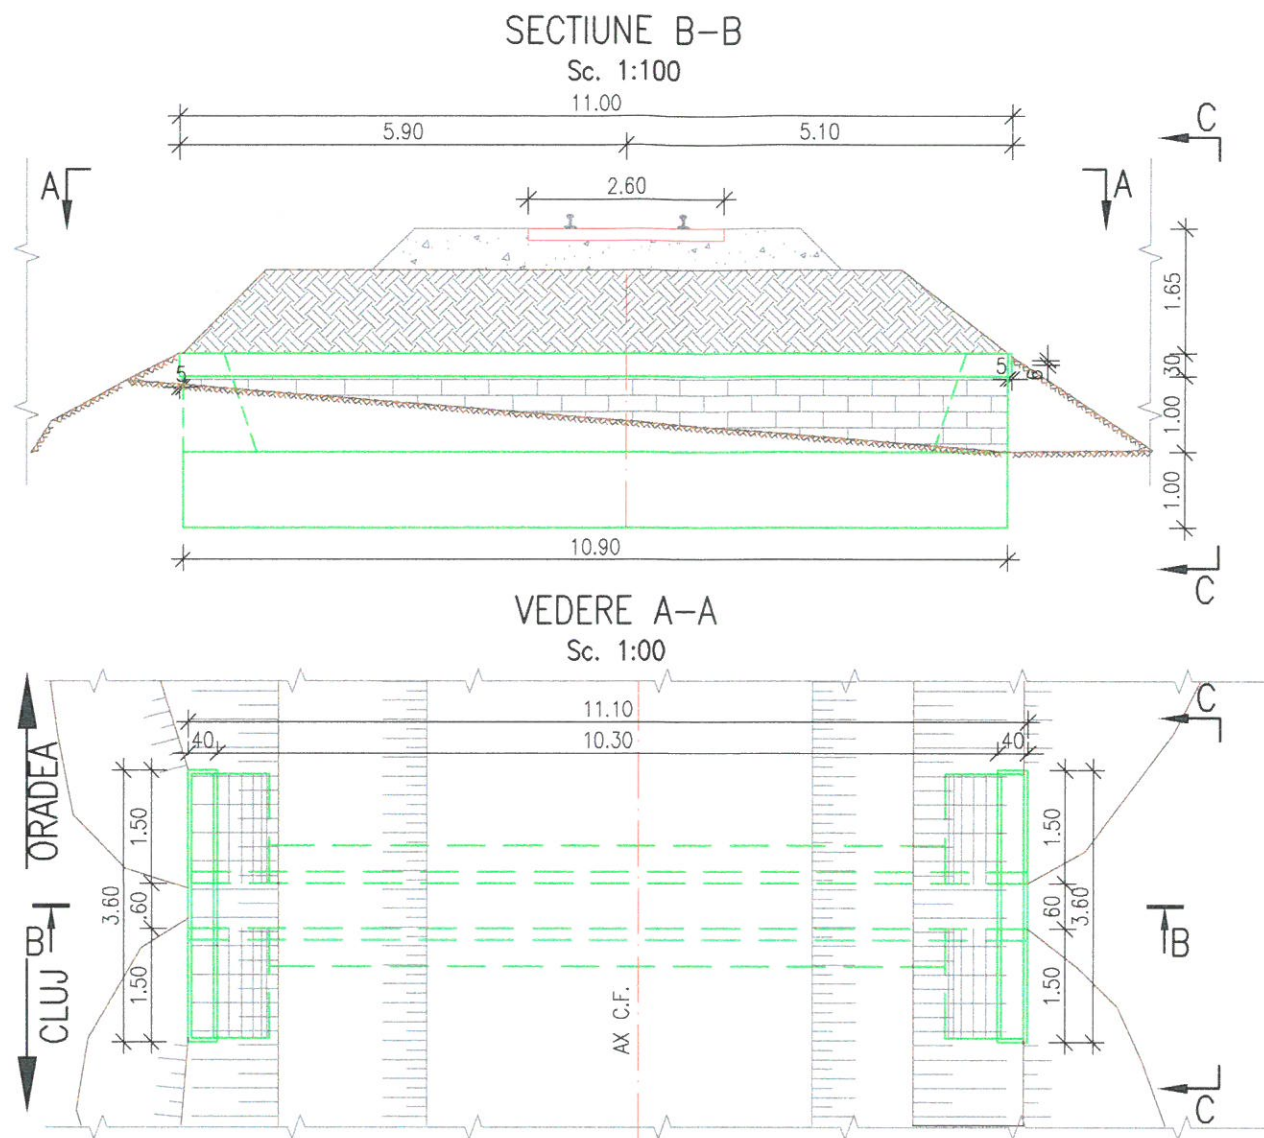
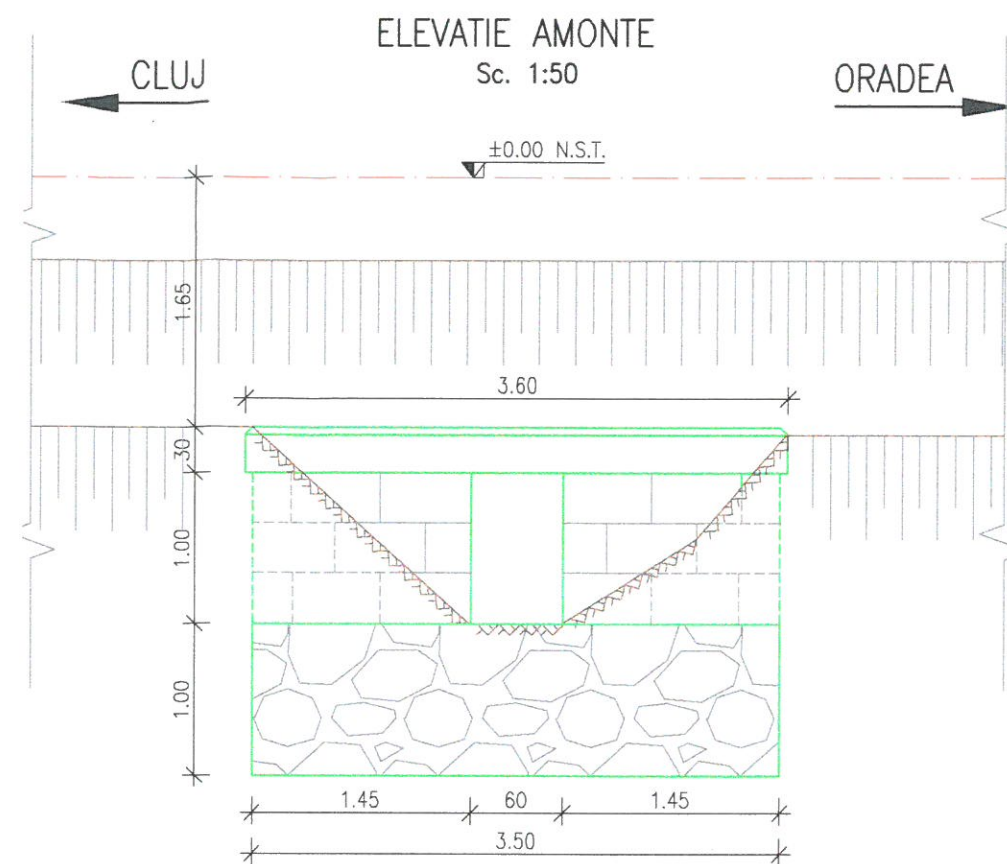
- In 2014 apare sesizarea prin care podetul a fost decolmatat pe partea stanga pentru a putea fi legat la reseaua de santuri realizata odata cu reabilitarea DJ108T, din apropierea c.f.-ului;
- In 2016 apare sesizarea prin care podetul prezinta degradari la culei (in zona rostuielilor) si la dala, respectiv faptul ca pe partea dreapta a fost racordata rigola de la DJ108T;
- Cota de fundare: nespecificata;

- Degradari ale dalelor;
- Degradari ale moloanelor culeelor situate in interiorul podetului;
- Nu prezinta parapeti de protectie.
- Vegetatie abundenta pe zona taluzurilor;
- In aval albia este colmatata in proportie de 70%;
- Nu prezinta scari de acces.
