<b>GUVERNUL ROMÂNIEI</b>		<b>P.O.I.M.</b>		  <b>PROIECT FINANȚAT DE UNIUNEA EUROPEANĂ</b>	
<b>BENEFICIAR:</b>   <b>COMPANIA NAȚIONALĂ DE CĂI FERATE C.N.C.F. "C.F.R." S.A.</b>					
<b>PROIECTANT:</b>   <b>acciona</b> &   <b>BAIKOR</b>			<b>DENUMIRE PROIECT:</b> <b>REACTUALIZARE STUDIU DE FEZABILITATE PENTRU "ELECTRIFICAREA ȘI REABILITAREA LINIEI DE CALE FERATĂ CLUJ - ORADEA - EPISCOPIA BIHOR"</b>		
<b>ASOCIEREA:</b>		<b>NUME</b>		<b>SEMNATURA</b>	
<b>EXPERT SECUNDAR</b>		<b>Ing. Claudiu NEDEIANU</b>		<b>OBIECT:</b> <b>PODURI ȘI PODEȚE</b>	
<b>EXPERT PRINCIPAL</b>		<b>Ing. Cristina VARĂ-OROS</b>		<b>DENUMIRE PLAN:</b>	
<b>CEC/MP</b>		<b>Ing. Stellan VARĂ-OROS</b>		<b>JUDEȚUL BIHOR</b>	
<b>DATA:</b> <b>11.2017</b>		<b>SCARA:</b> <b>1:100</b>		<b>EXEMPLAR NR.:</b>	
				<b>COD PLAN:</b>	
				<b>ET 36 L0 26 Pd155 002 000</b>

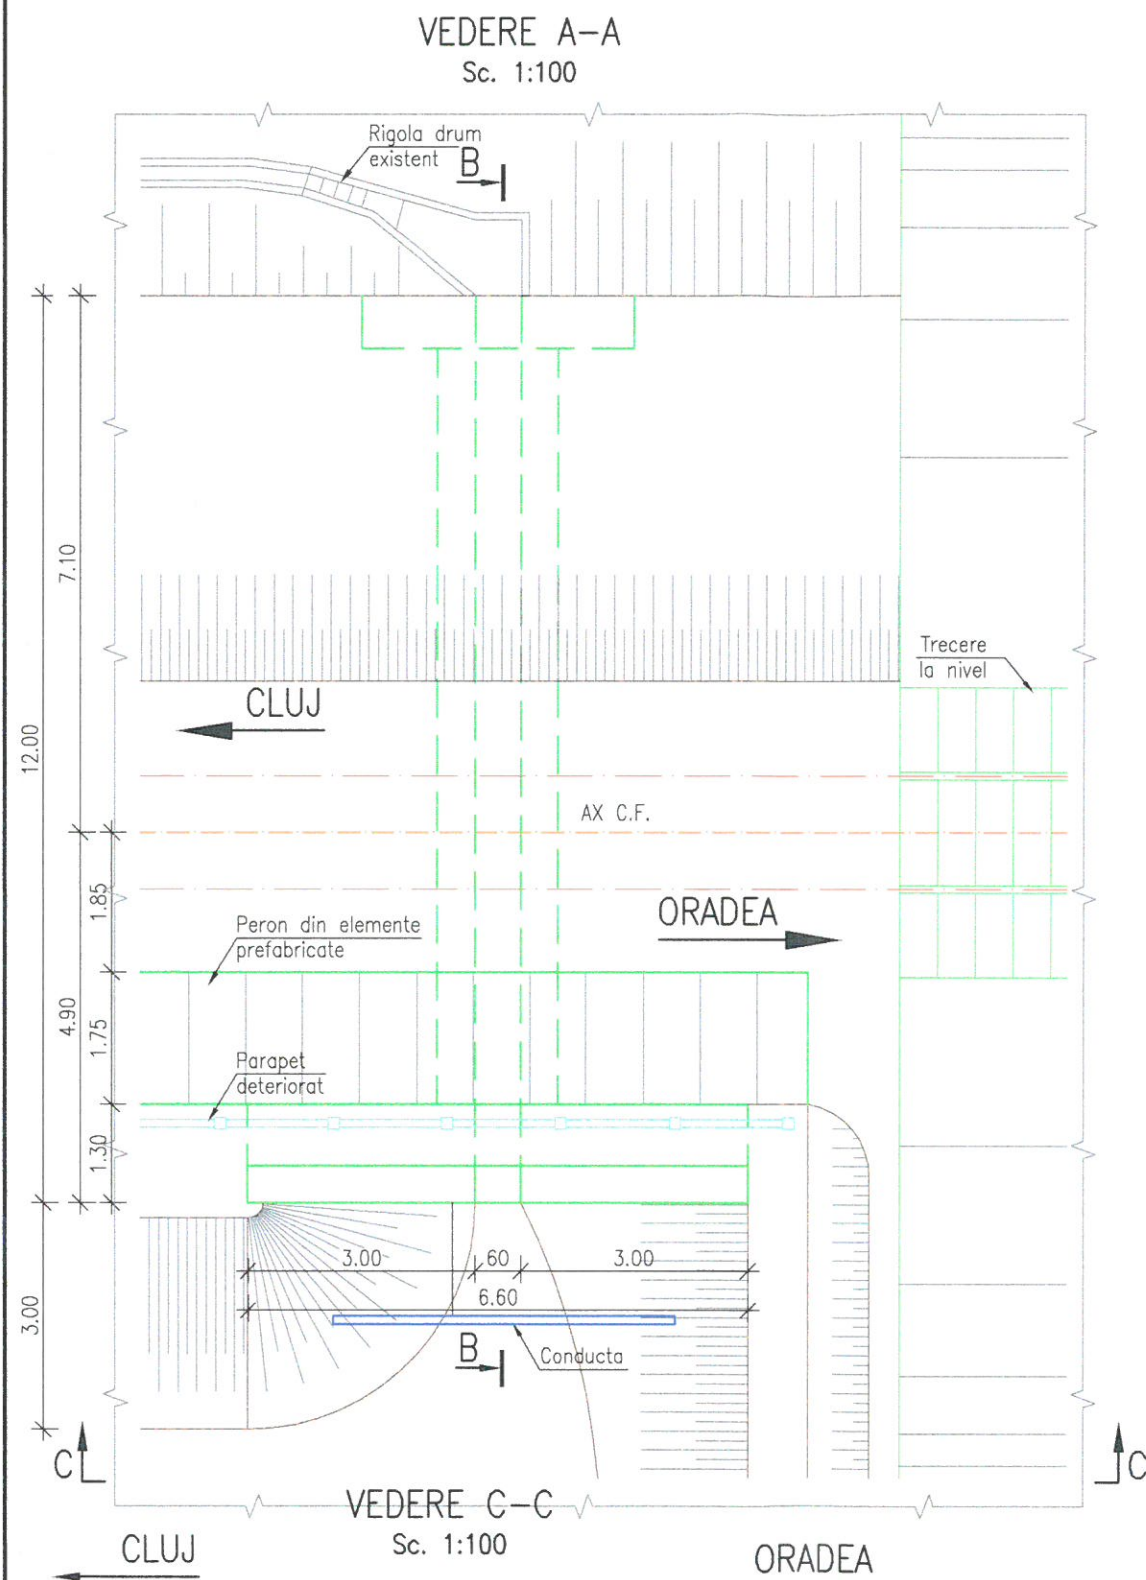
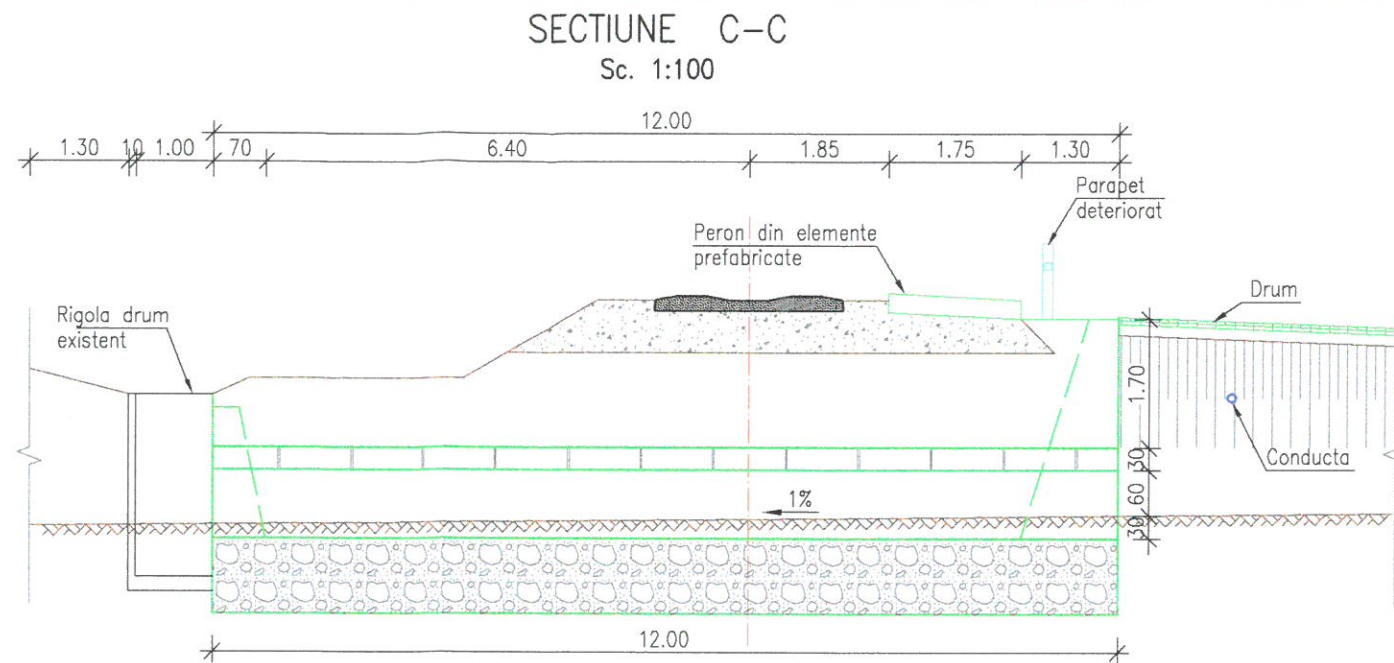
- In 2008 au fost facute sesizarile prin care podetul era partial colmatat, rostuielile culeilor si a sferturilor de con erau degradate;
- In 2012 a fost facuta sesizarea prin care podetul a fost subtraversat cu o conducta din PVC  $\Phi 40$ ;
- Cota de fundare: nespecificata;

- degradari ale dalelor;
- parapetii pietonali degradati în jur de 80%.
- nu prezinta scari de acces;
- vegetatie abundenta pe zona taluzurilor;
- sfertul de con din amonte, la culeea Cluj, este degradat.
