GUVERNUL ROMÂNIEI		P.O.I.M.		  PROIECT FINANȚAT DE UNIUNEA EUROPEANĂ	
BENEFICIAR:   COMPANIA NAȚIONALĂ DE CĂI FERATE C.N.C.F. "C.F.R." S.A.					
PROIECTANT:			DENUMIRE PROIECT:		
ASOCIEREA:   &  			REACTUALIZARE STUDIU DE FEZABILITATE PENTRU "ELECTRIFICAREA ȘI REABILITAREA LINIEI DE CALE FERATĂ CLUJ - ORADEA - EPISCOPIA BIHOR"		
EXPERT SECUNDAR		NUME	SEMNATURA	OBIECT:	
EXPERT PRINCIPAL		Ing. Claudiu NEDEIANU	 	PODURI ȘI PODEȚE	
CEC/MP		Ing. Cristina VARĂ-OROS	 	DENUMIRE PLAN:	
CEC/MP		Ing. Stellan VARĂ-OROS	 	JUDEȚUL BIHOR	
DATA:		SCARA:		EXEMPLAR NR.:	
11.2017		1:100		COD PLAN:	
				ET 36 L0 26 Pd156 002 000

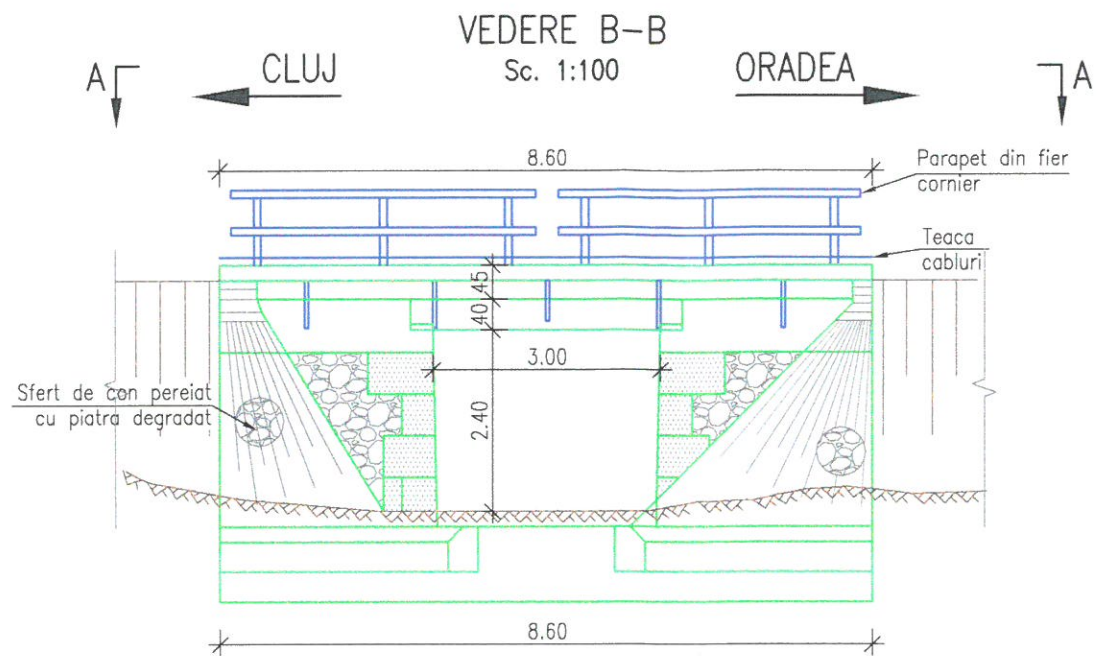
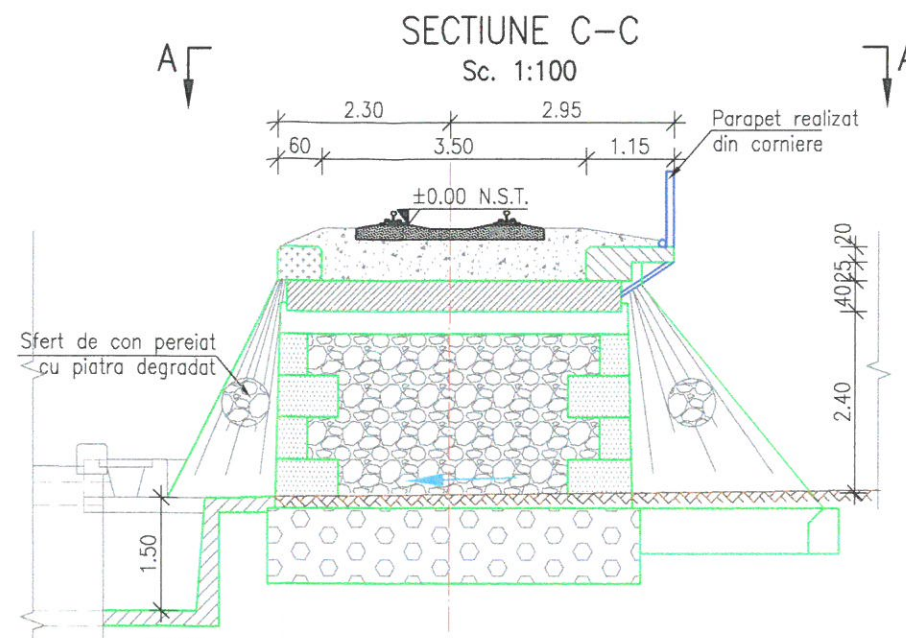
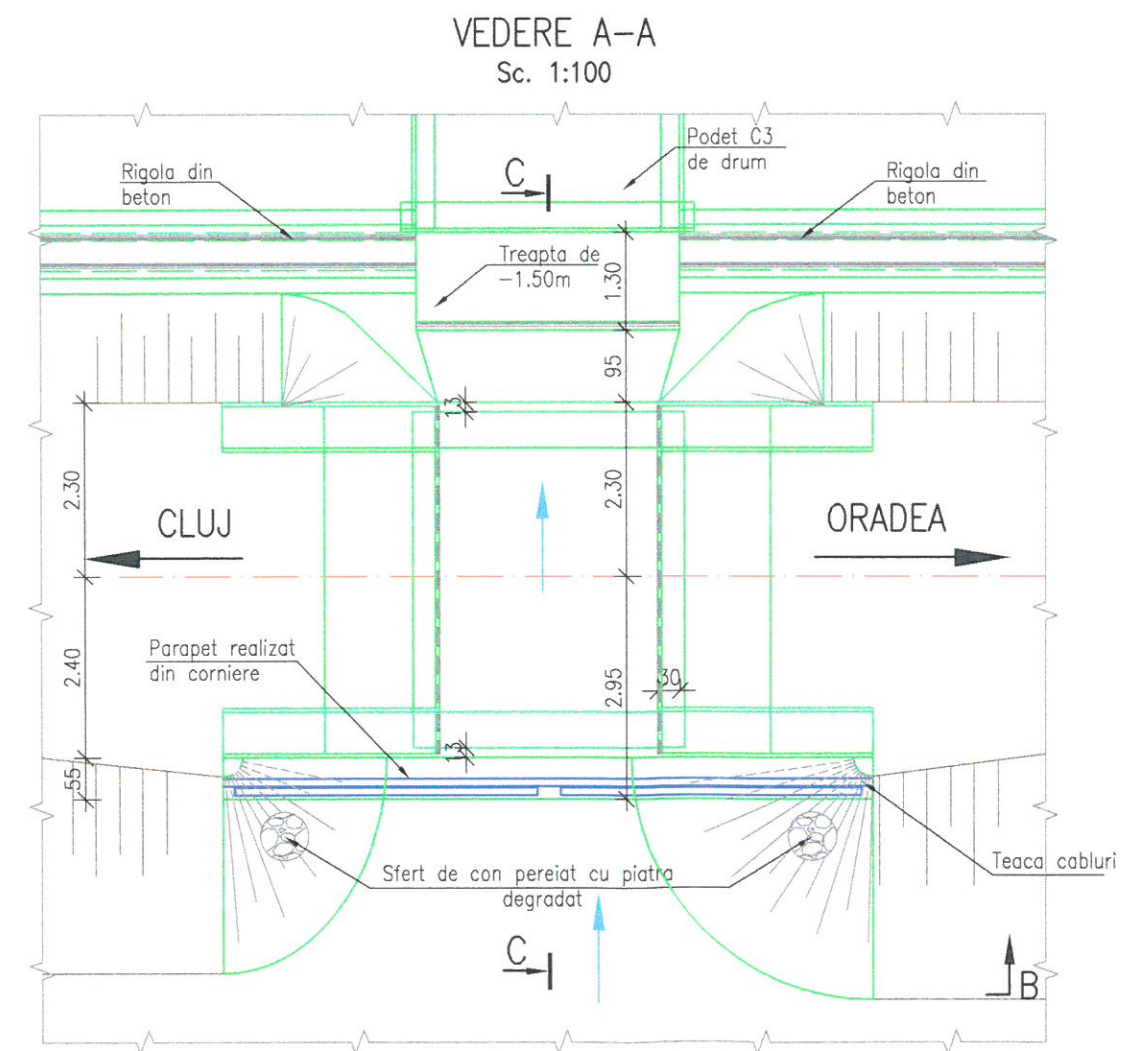
- In 2008 apare sesizarea prin care sfertul de con din aval este degradat;
- In 2013 apare sesizarea prin care podetul este colmatat in proportie de 30% datorita DJ108T, si prezenta infiltratiilor;
- In 2015 a fost sesizata lipsa mainii curente la parapetele de pe partea stanga;
- Cota de fundare: nespecificata;

- ciobituri ale dalei si ale timpanului, în amonte;
- zone de infiltratii ale apei prin dala (carbonatari, pete de rugina, etc.);
- lipsa parapetului de protectie în aval;
- zone cu mortar de ciment degradat între moloane;
- taluzurile sunt acoperite cu vegetatie;
- nu prezinta scari de acces;
- sferturile de con sunt degradate;
- betonul zidurilor de sprijin pentru albie, dintre cele doua podete, prezinta degradari (secreşari, fisuri, etc).
