<b>DENUMIRE PROIECT:</b>	
<b>ASOCIEREA:</b>				<b>REACTUALIZARE STUDIU DE FEZABILITATE PENTRU "ELECTRIFICAREA ȘI REABILITAREA LINIEI DE CALE FERATĂ CLUJ - ORADEA - EPISCOPIA BIHOR"</b>	
<b>EXPERT SECUNDAR</b>	<b>NUME</b>	<b>SEMNETURA</b>	<b>OBIECT:</b>	<b>PODURI ȘI PODEȚE</b>	
	<b>Ing. Claudiu NEDEIANU</b>

<b>EXPERT PRINCIPAL</b>	<b>Ing. Cristina VARĂ-OROS</b>		<b>DENUMIRE PLAN:</b>	<b>JUDEȚUL BIHOR</b>	
<b>CEC/MP</b>	<b>Ing. Stellan VARĂ-OROS</b>			<b>PODEȚ KM 591+272 RELEVU</b>	
<b>DATA:</b>		<b>SCARA:</b>		<b>EXEMPLAR NR.:</b>	
<b>11.2017</b>		<b>1:50,1:100</b>		<b>COD PLAN:</b>	
				<b>ET 36 L0 26 Pd160 002 000</b>

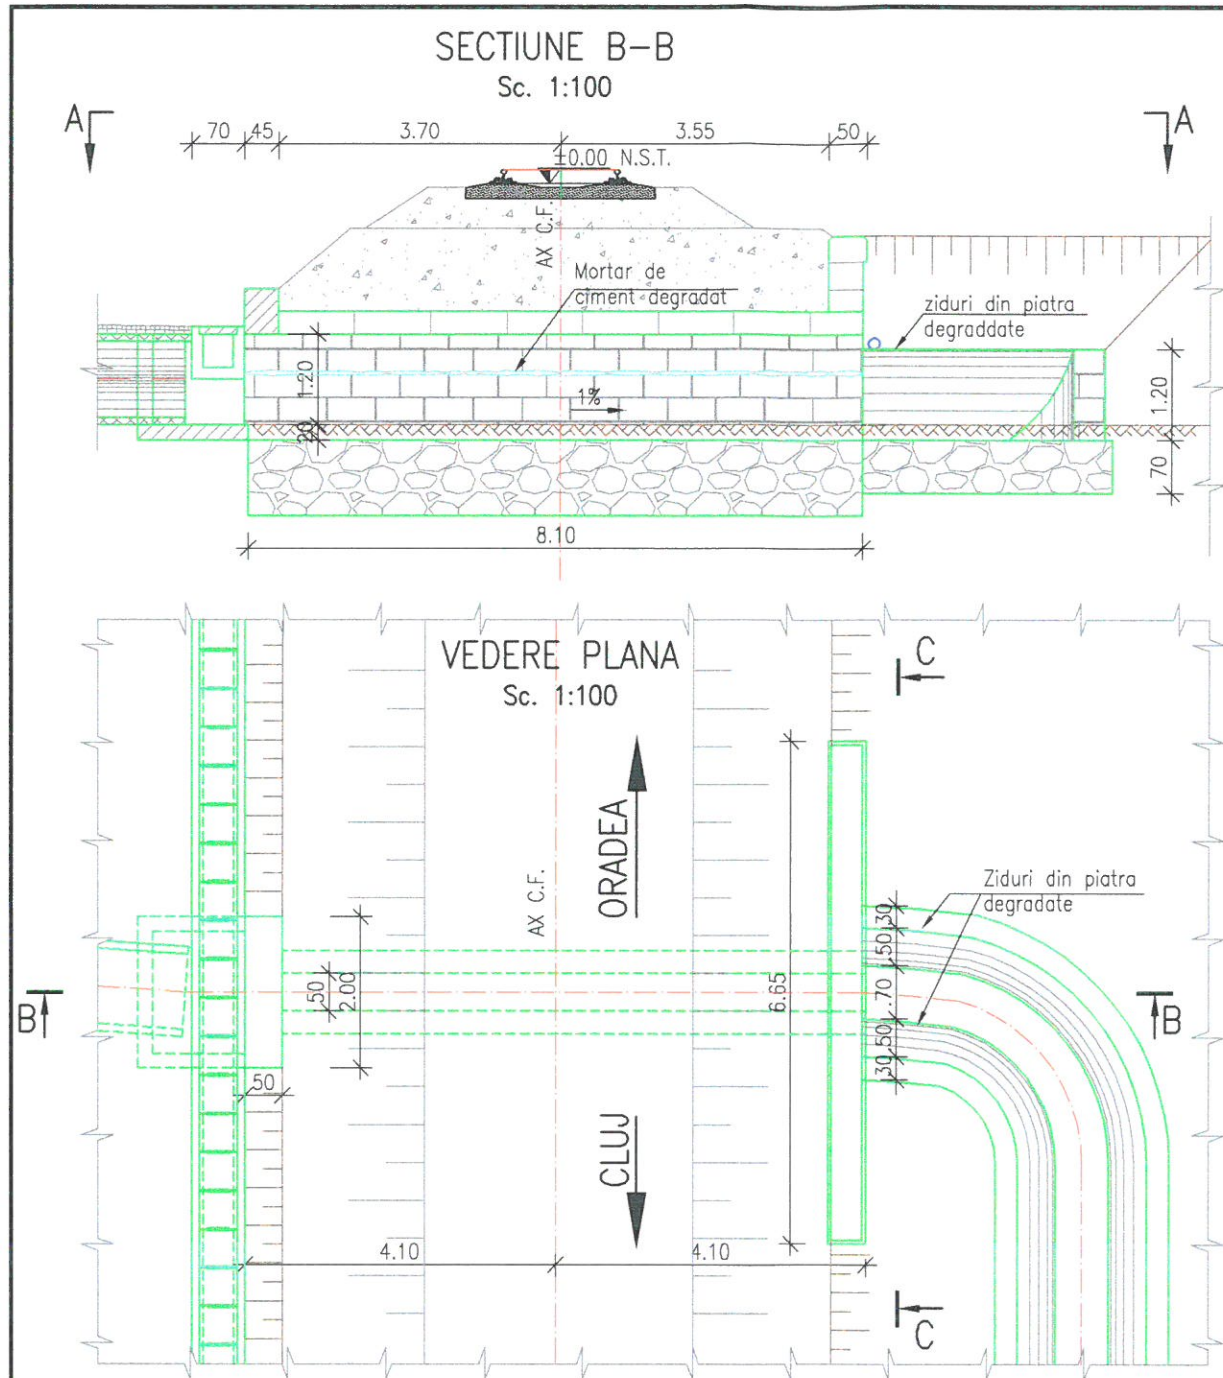
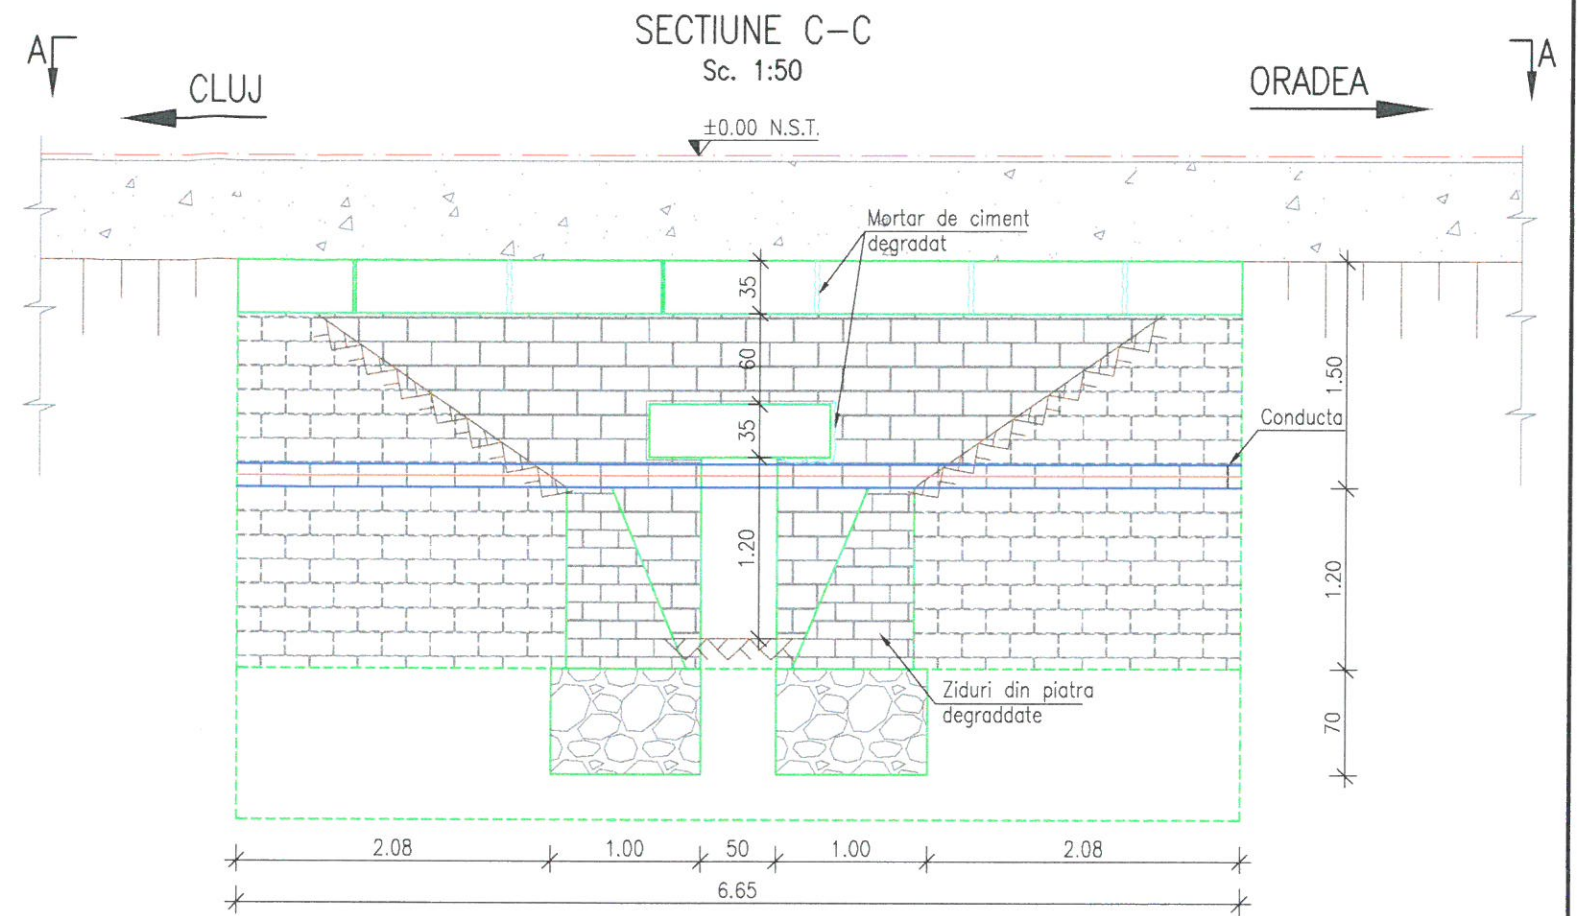
- In 2007 este sesizata degradarea zidariei din piatra, degradarea radierului, si necesitatea intrarii podetului in reparatie capitala;
- Cota de fundare: nespecificata.

- Degradari pronuntate la moloanele din zidaria culeelor;
- Mortarul dintre zidaria de piatra deteriorat, permitând deplasari ale moloanelor;
- Degradari ale dalelor din piatra în zona rosturilor, permitând infiltratii de apa la intrados;
- Lipsa parapetilor de protectie pe ambele parti;
- Vegetatie abundenta pe zona taluzurilor;
- Nu prezinta scari de acces;
- Podetul prezinta o usoara colmatare.
