GUVERNUL ROMÂNIEI		P.O.I.M.		PROIECT FINANȚAT DE UNIUNEA EUROPEANĂ	
BENEFICIAR: COMPANIA NAȚIONALĂ DE CĂI FERATE C.N.C.F. "C.F.R." S.A.					
PROIECTANT: acciona &			DENUMIRE PROIECT: REACTUALIZARE STUDIU DE FEZABILITATE PENTRU "ELECTRIFICAREA ȘI REABILITAREA LINIEI DE CALE FERATĂ CLUJ - ORADEA - EPISCOPIA BIHOR"		
EXPERT SECUNDAR: Ing. Claudiu NEDEIANU		SEMNATURA:		OBIECT: PODURI ȘI PODEȚE	
EXPERT PRINCIPAL: Ing. Cristina VARĂ-OROS		SEMNATURA:		DENUMIRE PLAN:	
CEC/MP: Ing. Stellan VARĂ-OROS		SEMNATURA:		DENUMIRE PLAN:	
DATA: 11.2017		SCARA: 1:50; 1:100		EXEMPLAR NR.:	
SCARA: 1:50; 1:100		EXEMPLAR NR.:		COD PLAN:	
SCARA: 1:50; 1:100		EXEMPLAR NR.:		COD PLAN: ET 36 L0 27 Pd165 002 000

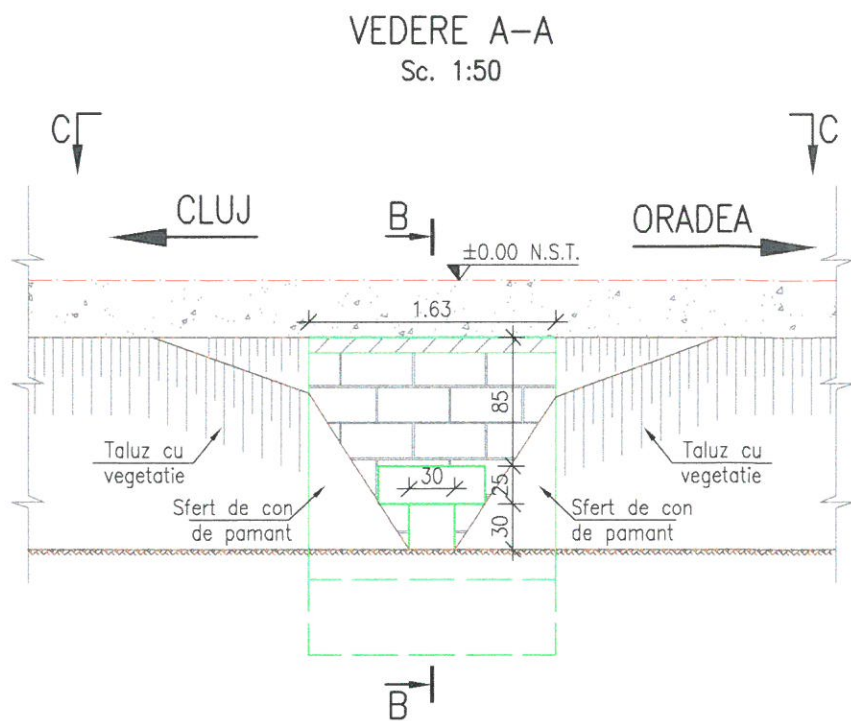
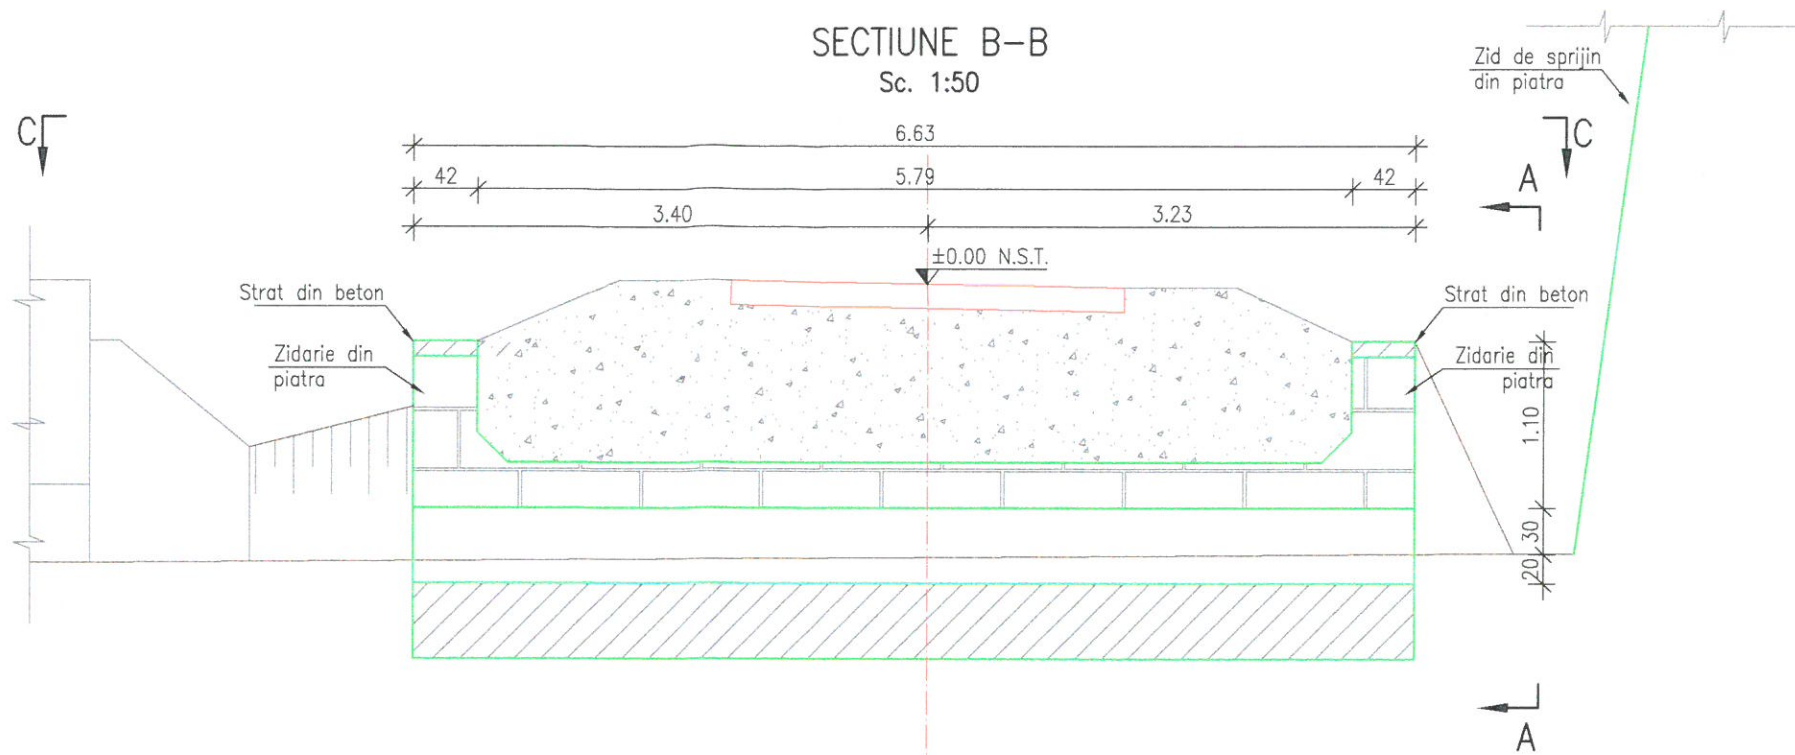
- In 2007 se sesizeaza blocajul in aval datorita inaltarii drumului din apropiere, si degradarea boltii din piatra;
- In 2008 se sesizeaza comatarea in procent de 100% a podetului;
- In 2009 se sesizeaza necesitatea intrarii acestui podet in reparatii capitale;
- In 2012 se sesizeaza realizarea unui podet pe DJ108T, profilarea albiei in amonte de acesta pe cca 10ml, colmatarea podetului in procent de 80-90% datorita vitezei mici de scurgere a apei;
- Cota de fundare: nespecificata.

- Moloane degradate la timpane;
- Mortarul dintre moloane deteriorat;
- Nu prezinta parapeti de protectie;
- Nu prezinta scari de acces;
- Sferturile de con sunt degradate;
- Vegetatie abundenta pe zona taluzurilor;
- Podetul este colmatat in proportie de 70%.
