<b>DENUMIRE PROIECT:</b>	
<b>ASOCIEREA:</b>				<b>REACTUALIZARE STUDIU DE FEZABILITATE PENTRU "ELECTRIFICAREA ȘI REABILITAREA LINIEI DE CALE FERATĂ CLUJ - ORADEA - EPISCOPIA BIHOR"</b>	
<b>EXPERT SECUNDAR</b>	<b>NUME</b>	<b>SEMNATURA</b>	<b>OBIECT:</b>	<b>PODURI ȘI PODEȚE</b>	
	<b>Ing. Claudiu NEDEIANU</b>

<b>DENUMIRE PLAN:</b>	<b>JUDEȚUL BIHOR</b> <b>PODEȚ KM 595+349</b> <b>RELEVEU</b>	
<b>CEC/MP</b>	<b>Ing. Stellan VARĂ-OROS</b>	 			
<b>DATA:</b>		<b>SCARA:</b>		<b>EXEMPLAR NR.:</b>	
<b>11.2017</b>		<b>1:50; 1:100</b>		<b>COD PLAN:</b>	
				<b>ET 36 L0 27 Pd168 002 000</b>

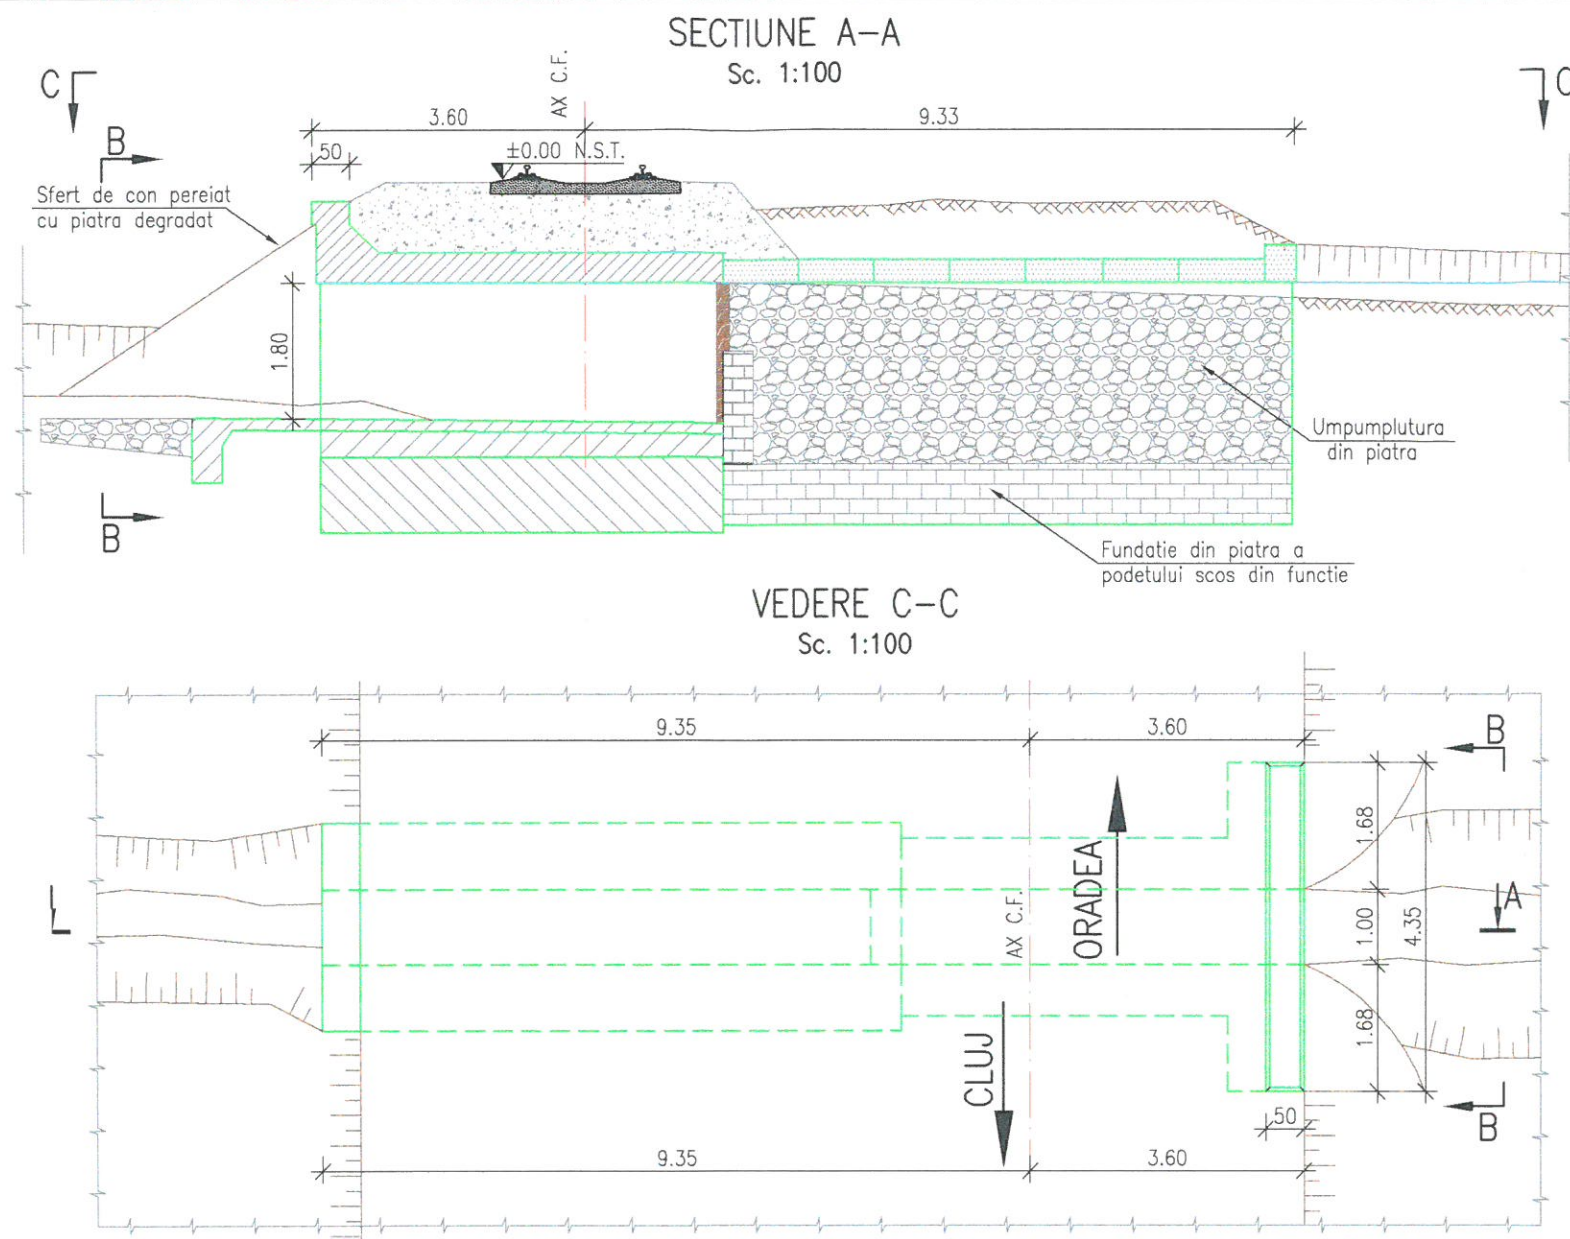
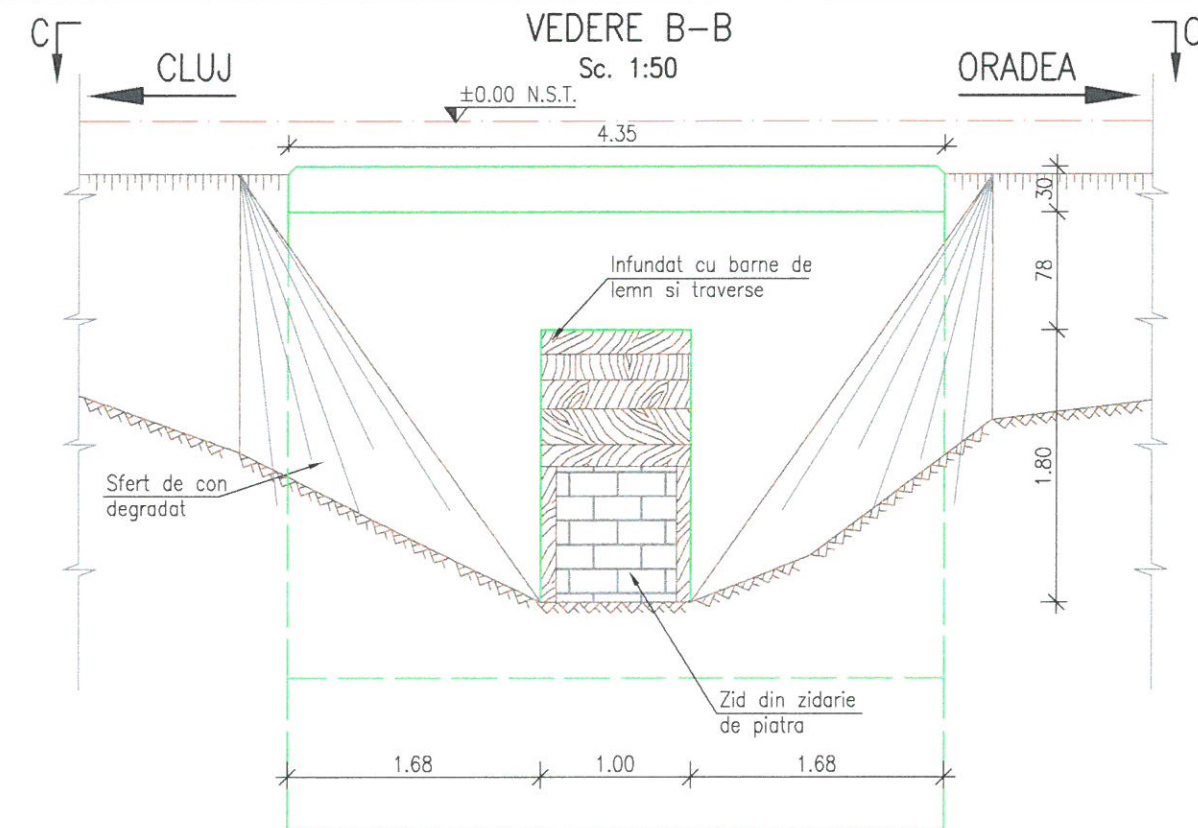
- Din 2007 si pana 2011 sau facut decolmatari;
- Din 2011 s-a constatat infundare podetului care deservea firului scos din functie cu traverse de lemn si cu un zid din moloane;

- Crapaturi, zone de carbonatari ca urmare a infiltratiei apei la intradosul dalei;
- Ciobituri ale muchiilor, crapaturi, zone de carbonatari ca urmare a infiltratiei apei la cele doua culei;
- Lipsa parapetilor de protectie pe ambele parti;
- Nu prezinta scari de acces.
- Vegetatie abundenta pe zona taluzurilor;
- Scurgerea apelor prin albie este împiedicata datorita astuparii podetului vechi din aval.
