<b>DENUMIRE PROIECT:</b>	
<b>ASOCIEREA:</b>				<b>REACTUALIZARE STUDIU DE FEZABILITATE PENTRU "ELECTRIFICAREA ȘI REABILITAREA LINIEI DE CALE FERATĂ CLUJ - ORADEA - EPISCOPIA BIHOR"</b>	
<b>EXPERT SECUNDAR</b>		<b>NUME</b>	<b>SEMNATURA</b>	<b>OBIECT:</b>	
		<b>Ing. Claudiu NEDEIANU</b>

<b>DATA:</b>		<b>SCARA:</b>		<b>EXEMPLAR NR.:</b>	
<b>11.2017</b>		<b>1:50 1:100</b>			
				<b>COD PLAN:</b>	
				<b>ET 36 L0 30 Pd183 002 000</b>

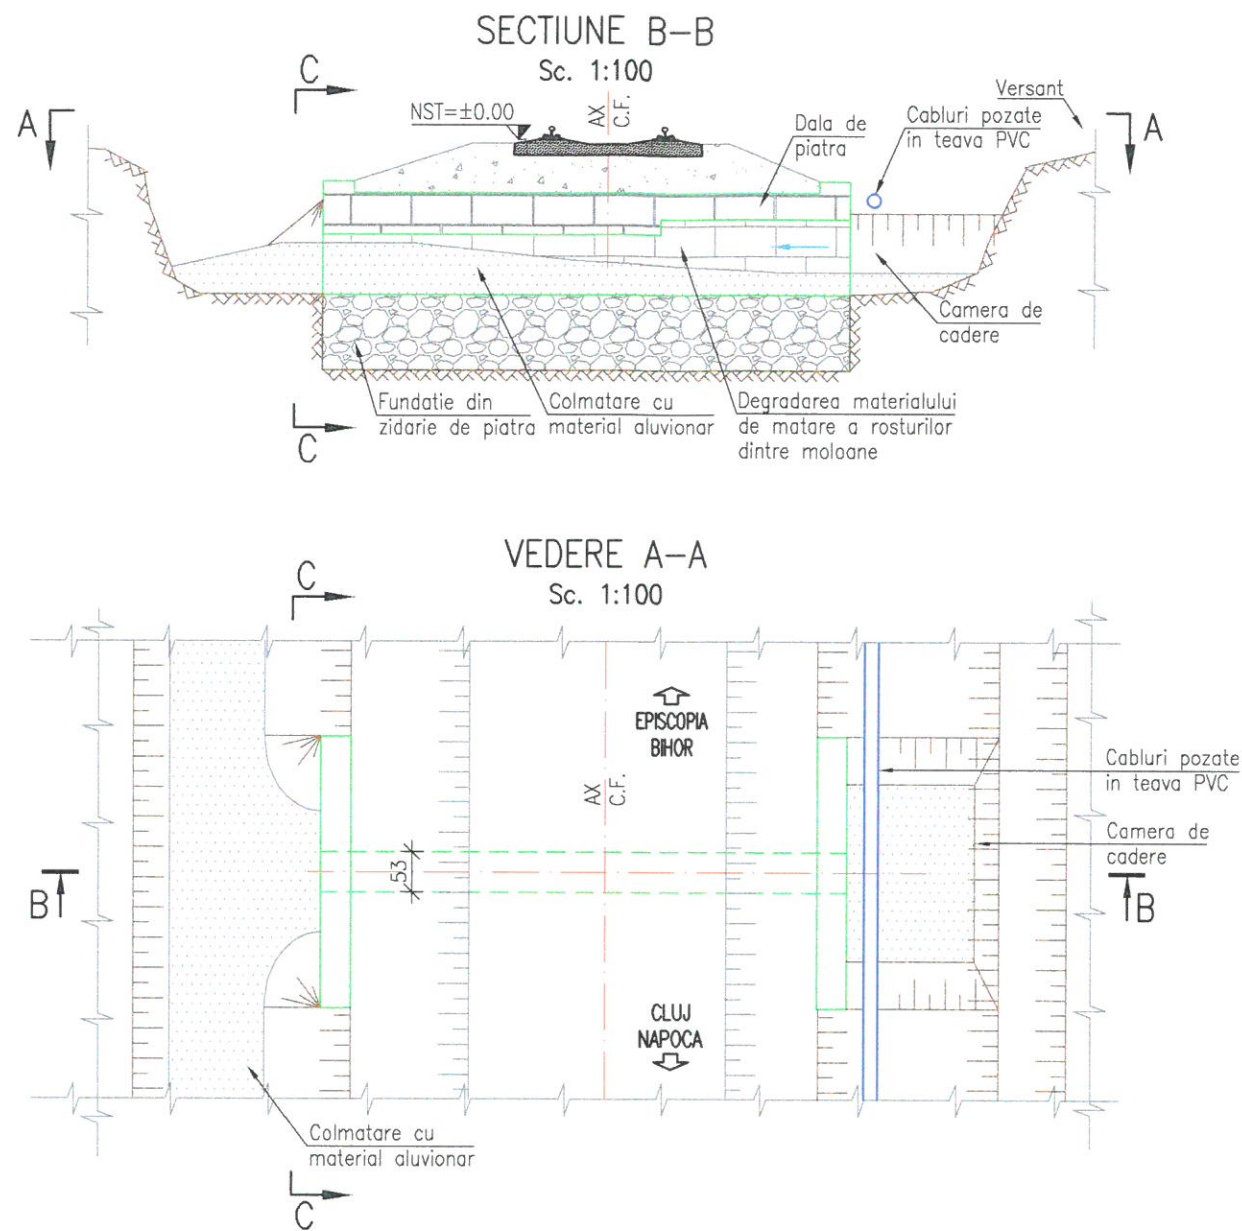
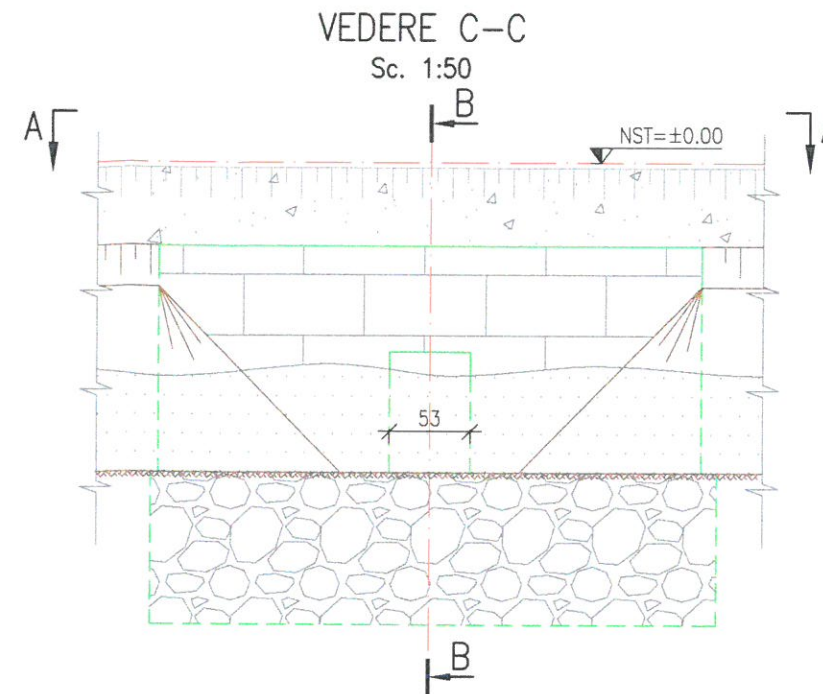
- suprastructura este reprezentata de o dala de piatra;
- degradarea zidariei de piatra a culeelor;
- colmatarea albiei aval;

- degradarea si pe alocuri lipsa materialului de matare a rosturilor dintre moloane;
- acoperirea paramentelor timpanelor cu muschi;
- colmatarea cu vegetatie a albiei amonte si aval;
- colmatarea cu material aluvionar a intradosului podetului;
