EXPERTIZE TEHNICE PODEȚE JUDEȚUL BIHOR ANEXA I – FOTOGRAFII

*Reactualizare Studiu de Fezabilitate pentru
„Electrificarea și reabilitarea liniei de cale ferată
Cluj – Oradea - Episcopia Bihor”*

CONTRACT NR. 36/26.04.2017

BENEFICIAR:COMPANIA NAȚIONALĂ DE CĂI FERATE „C.F.R.” S.A.

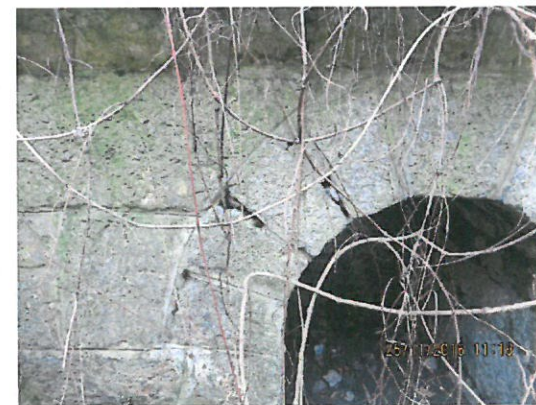
6. Mortar de ciment degradat amonte.

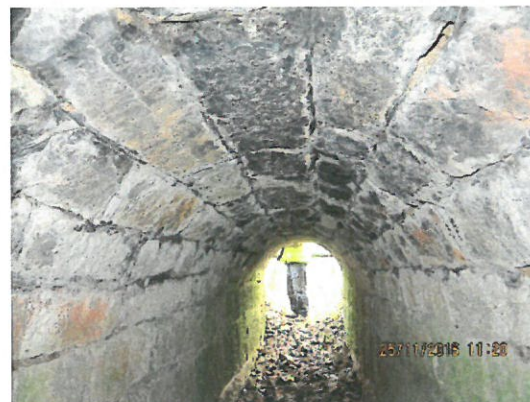
8. Mortar de ciment degradat în podeț.

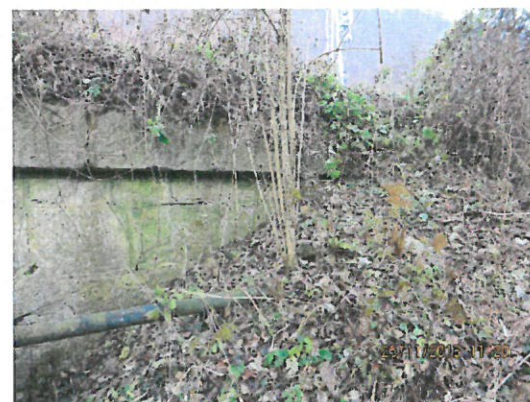
10. Vedere sfert de con degradat.

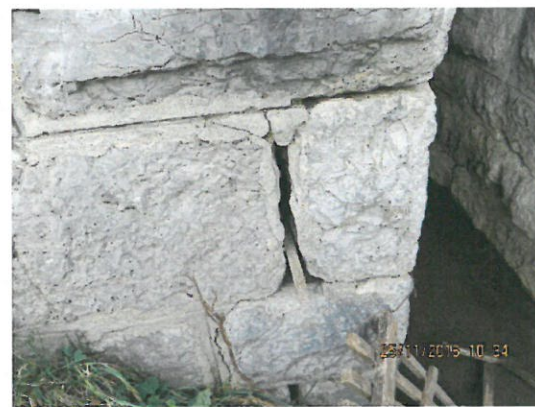
10. Mortrar de ciment degradat.

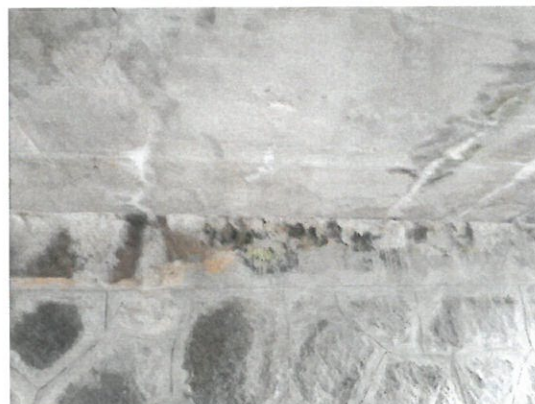
11. Vedere infiltrații între dală și banchetă.

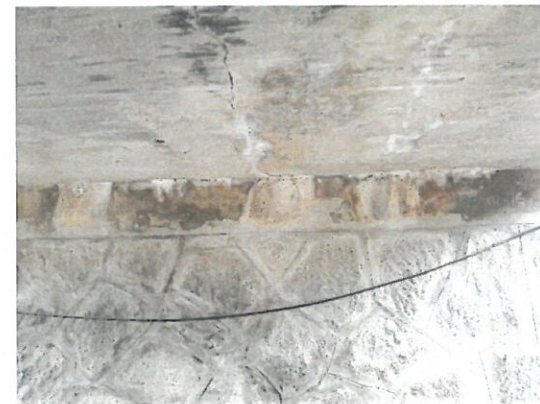
12. Vedere fisură și infiltrații dală.

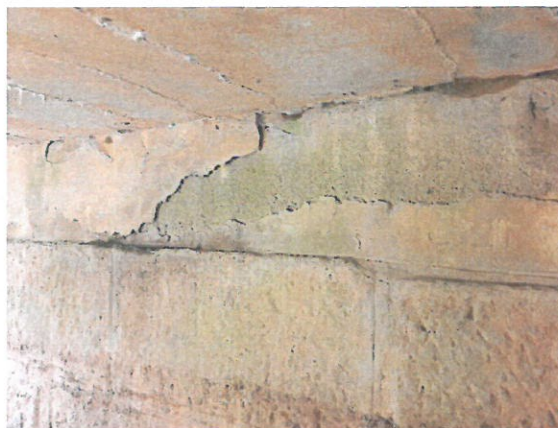
8. Vedere vedere infiltrații dală.

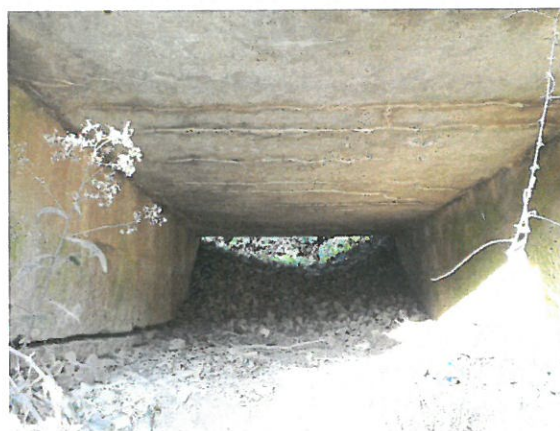
8. Vedere vedere infiltrații dală.

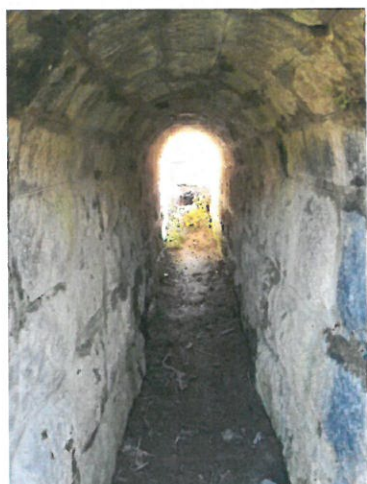
11. Vedere infiltrați.

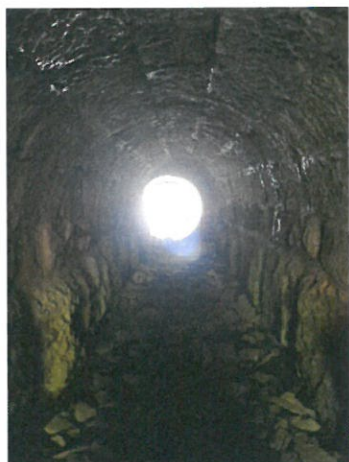
9. Vedere infiltrați.

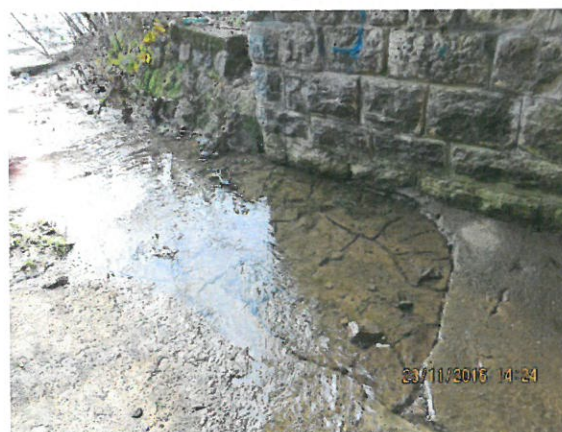
12. Degradare pereu de beton

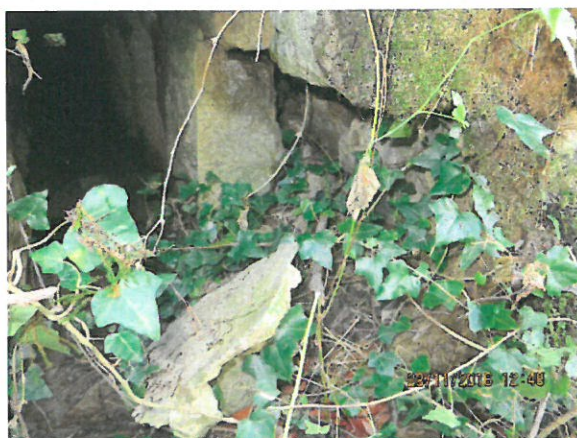
7. Degradare elevație pilă

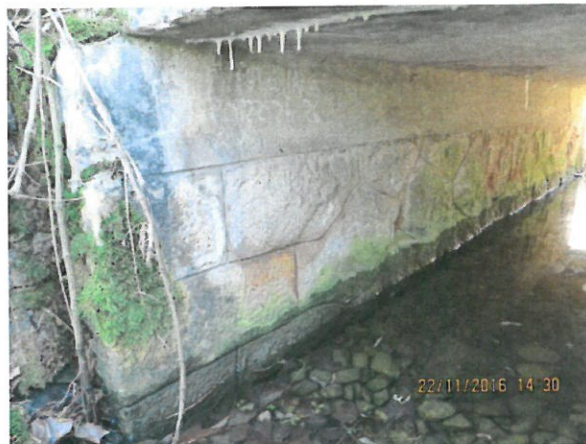
8. Infiltrații Culee stânga din amonte

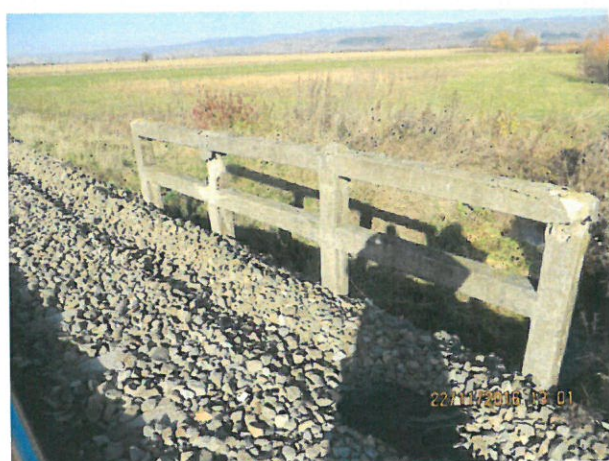
11. Parapet degradat aval

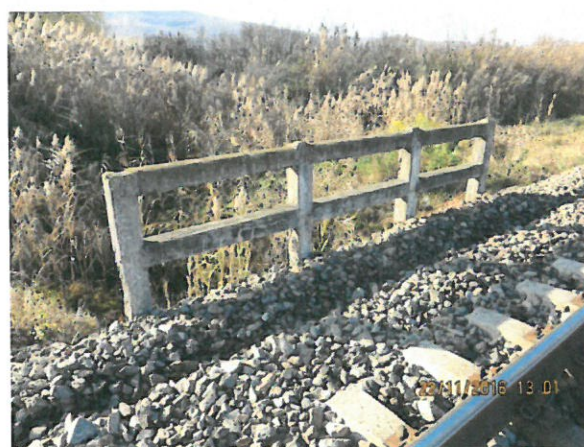
12. Parapet degradat amonte

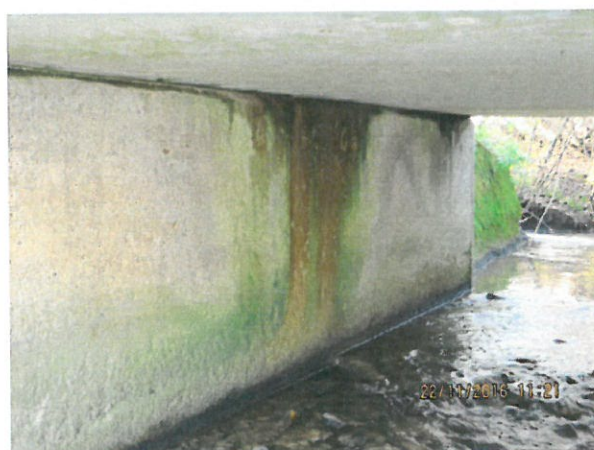
11. Detaliu infiltrații culee spre amonte

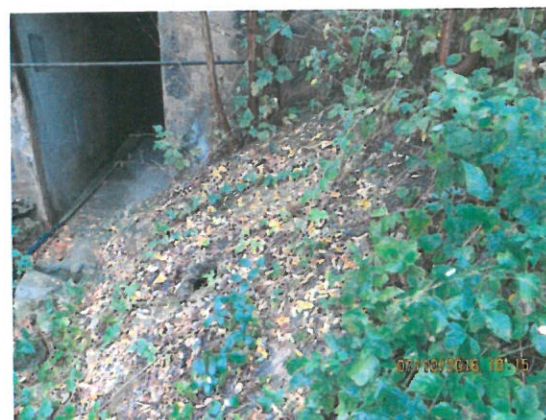
10. Vedere zid de sprijin aval și pereu degradat

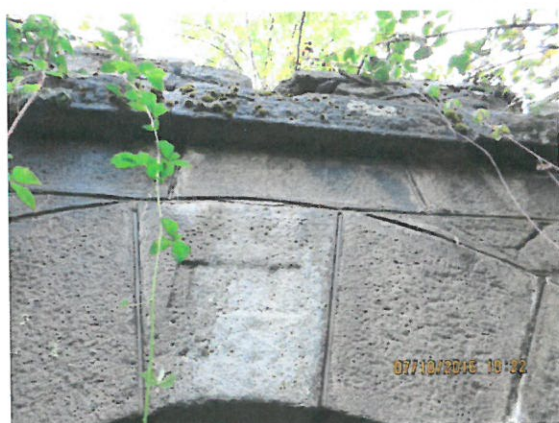
11. Vedere timpan degradat aval

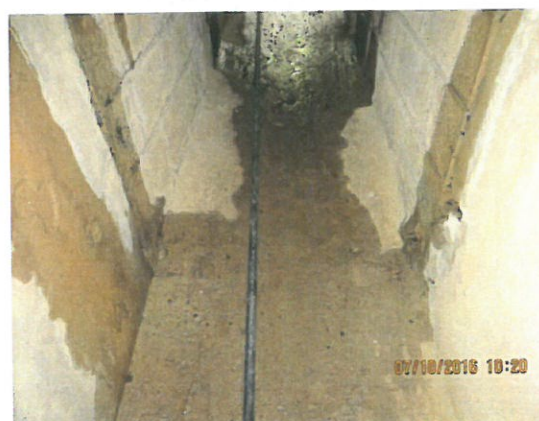
12. Vedere infiltrații de apă interior podeț din beton

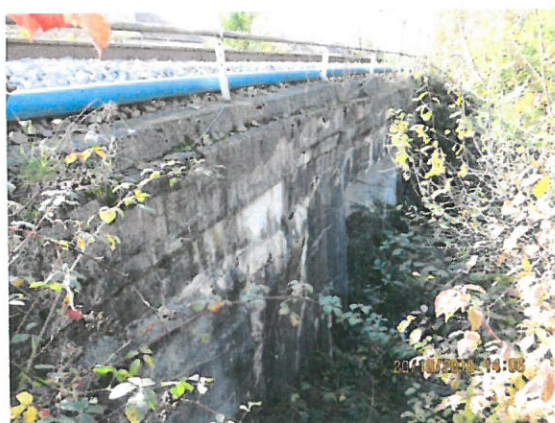
5. Vedere elevație degradată amonte

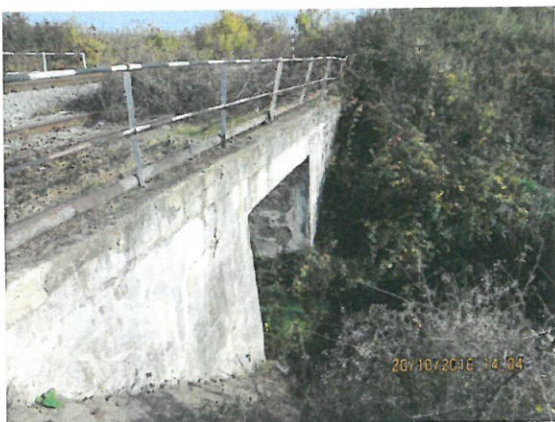
7. Vedere elevație degradată aval

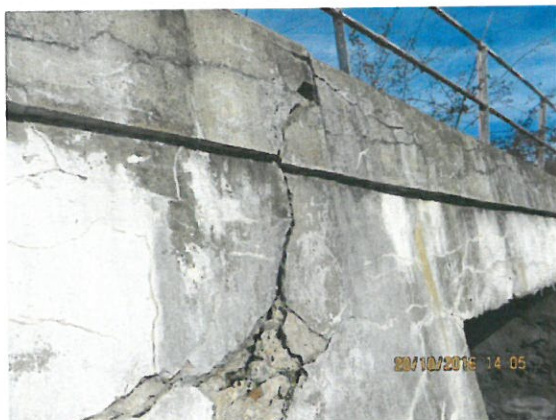
9. Vedere elevație degradată

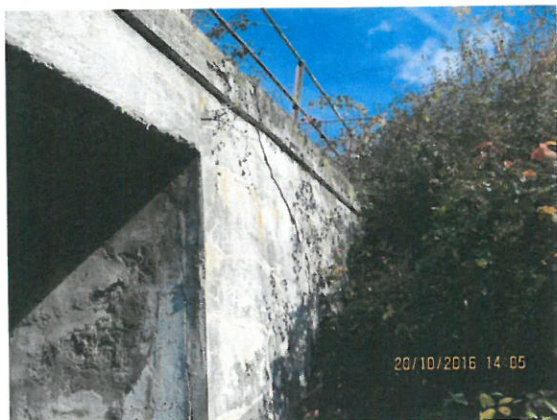
11. Vedere culee degradată podeț

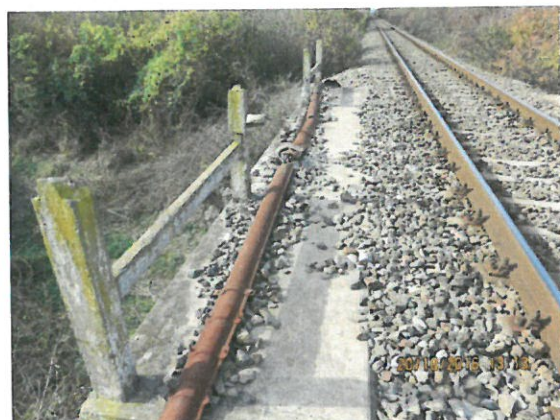
3. Vedere timpan, cabluri și parapet degradat amonte

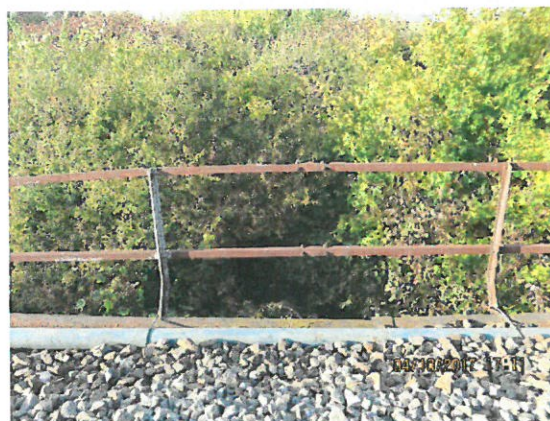
2. Vedere timpan, cabluri și parapet degradat amonte

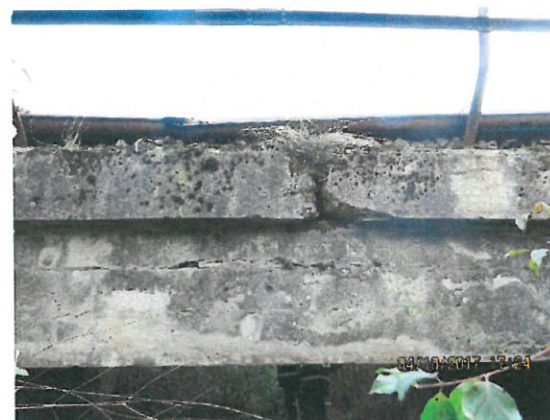
4. Vedere dală și timpan degradate amonte

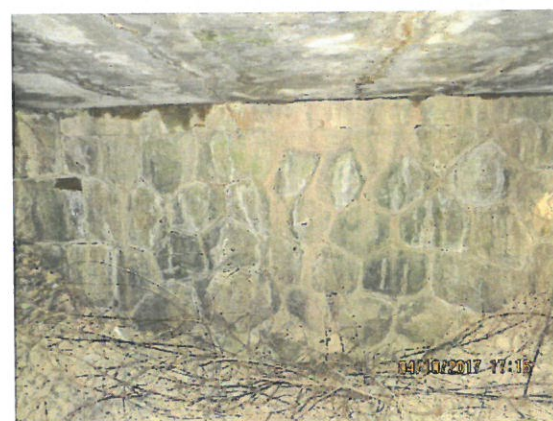
5. Vedere interior podeț dală degradată și infiltrații apă

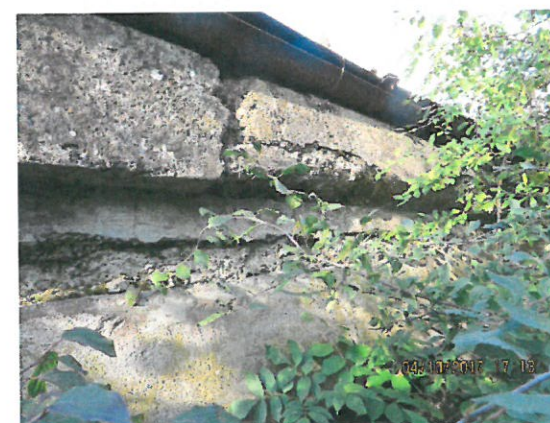
6. Vedere timpan și dală degradate aval

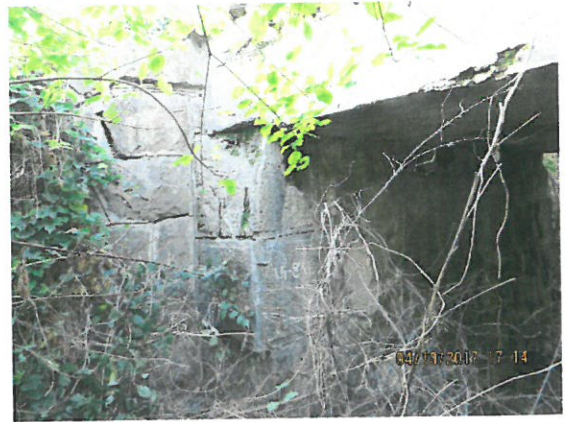
8. Vedere dală și timpan degradate aval

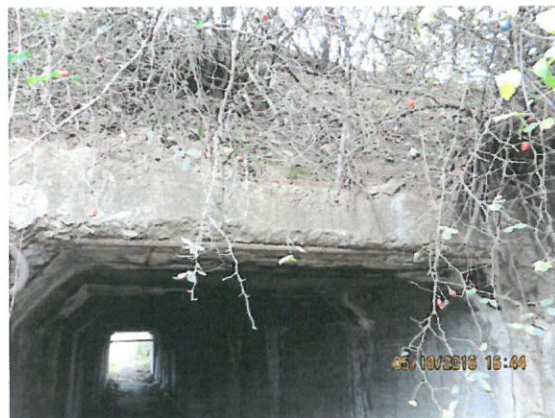
11. Vedere beton degradat aval
