<b>GUVERNUL ROMÂNIEI</b>		<b>P.O.I.M.</b>		<b>PROIECT FINANȚAT DE UNIUNEA EUROPEANĂ</b>	
<b>CFR</b>		<b>COMPANIA NAȚIONALĂ DE CĂI FERATE C.N.C.F. "C.F.R." S.A.</b>			
<b>PROIECTANTII:</b>		<b>REACTUALIZARE STUDIU DE FEZABILITATE PENTRU "ELECTRIFICAREA ȘI REABILITAREA LINIEI DE CALE FERATĂ CLUJ - ORADEA - EPISCOPIA BIHOR"</b>			
<b>ASOCIEREA:</b>		<b>Acciona Ingenieria</b>		<b>DENUMIRE PROIECT:</b>	
<b>EXPERT SECUNDAR</b> Ing. Alexandru SAVIN	<b>NUME</b>	<b>SEMNTATURA</b>	<b>PODURI ȘI PODEȚE</b>		
<b>EXPERT PRINCIPAL</b> Ing. Cristina VARĂ-OROS			<b>JUDEȚUL CLUJ</b>		
<b>CEC/MP</b> Ing. Stelian VARĂ-OROS	<b>SCARA:</b>		<b>PODEȚ KM 569+981 RELEVU</b>		
<b>DATA:</b>		<b>EXEMPLAR NR.:</b>		<b>COD PLAN:</b>	
<b>11.2017</b>		<b>1:50</b>		<b>ET 36 L0 20 Pd113 002 000</b>

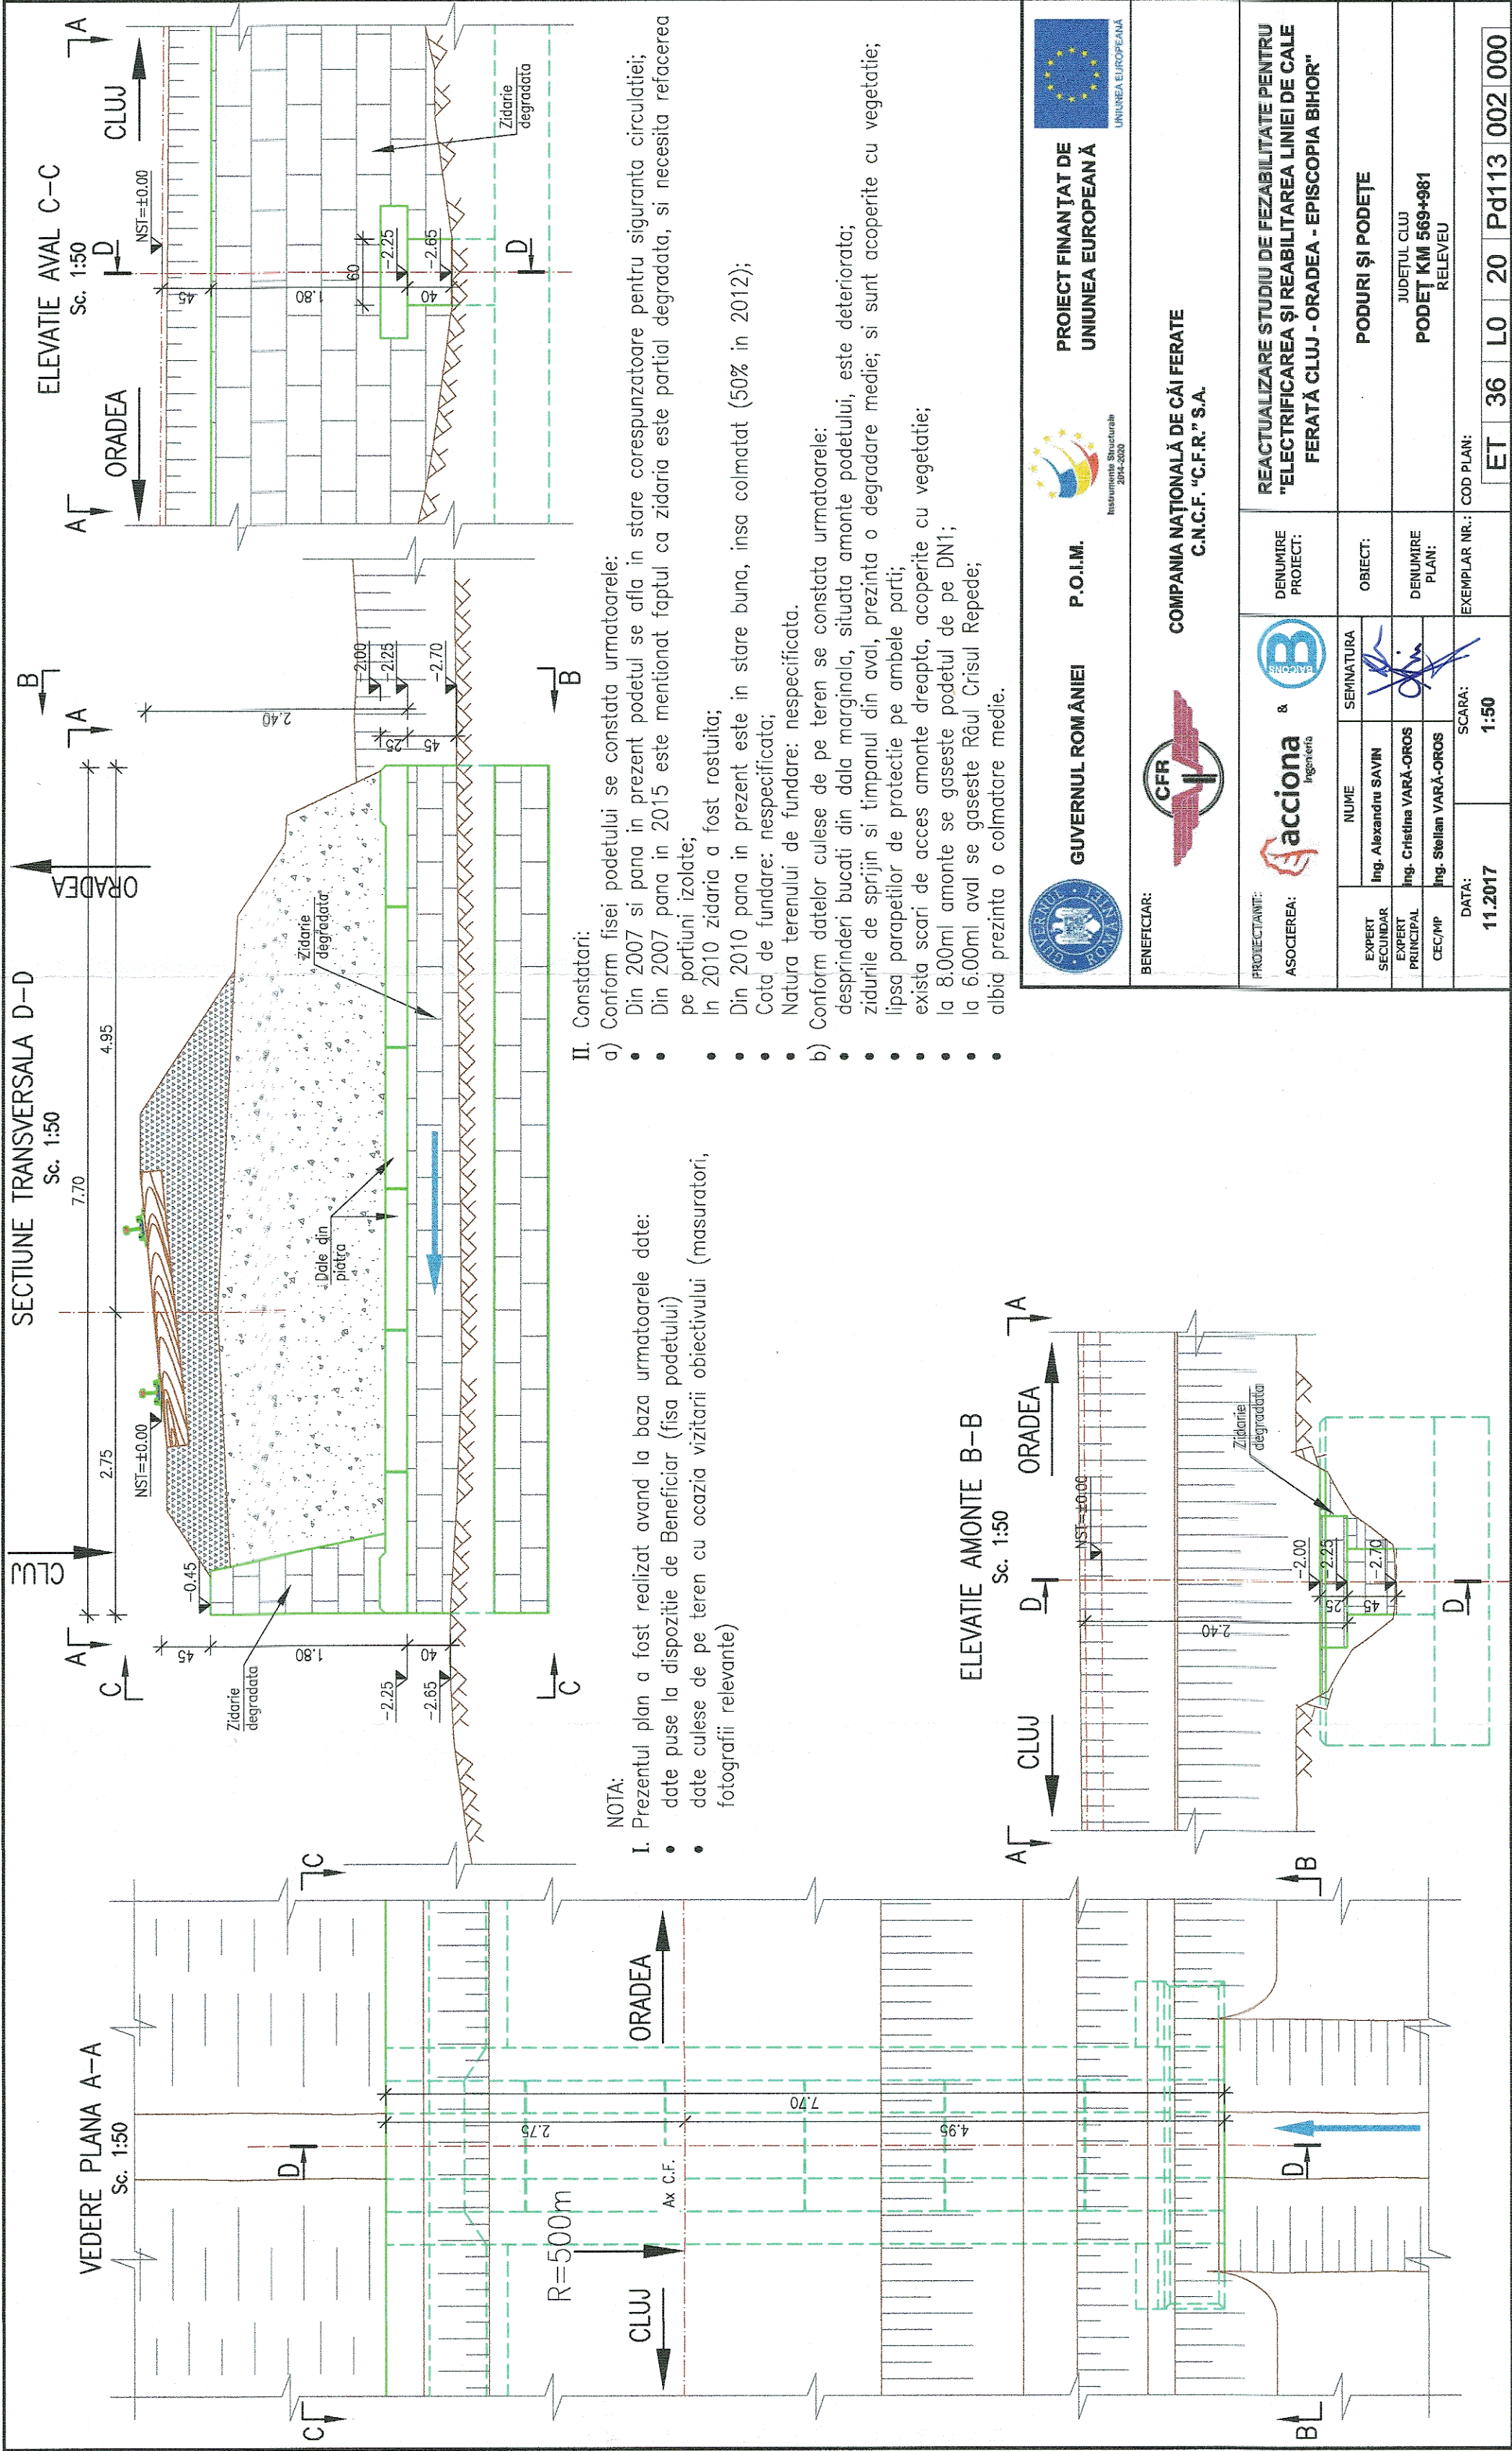
- Din 2007 si pana in prezent podetul se afla in stare corespunzatoare pentru siguranta circulatiei;
- Din 2007 pana in 2015 este mentionat faptul ca zidaria este partial degradata, si necesita refacerea pe portiuni izolate;
- In 2010 zidaria a fost rostuita;
- Din 2010 pana in prezent este in stare buna, insa colmatat (50% in 2012);
- Cota de fundare: nespecificata;
- Natura terenului de fundare: nespecificata.

- desprinderi bucati din dala marginala, situata amonte podetului, este deteriorata;
- zidurile de sprijin si timpanul din aval, prezinta o degradare medie; si sunt acoperite cu vegetatie;
- lipsa parapetilor de protectie pe ambele parti;
- exista scari de acces amonte dreapta, acoperite cu vegetatie;
- la 8.00ml amonte se gasesc podetul de pe DN1;
- la 6.00ml aval se gasesc Raul Crisul Repede;
- albia prezinta o colmatare medie.
