GUVERNUL ROMÂNIEI		PROIECT FINANȚAT DE UNIUNEA EUROPEANĂ	
CFR		P.O.I.M.	
COMPANIA NAȚIONALĂ DE CĂI FERATE C.N.C.F. "C.F.R." S.A.			
BENEFICIAR:		REACTUALIZARE STUDIUL DE FEZABILITATE PENTRU "ELECTRIFICAREA ȘI REABILITAREA LINIEI DE CALE FERATĂ CLUJ - ORADEA - EPISCOPIA BIHOR"	
PROIECTANT:	Acciona Ingineria	DENUMIRE PROIECT:	PODURI ȘI PODEȚE
ASOCIEREA:	& Binoove	OBIECT:	JUDEȚUL CLUJ
EXPERT SECUNDAR Ing. Alexandru SAVIN	SEMINATURA	DENUMIRE PLAN:	PODEȚ KM 570+431 RELEVU
EXPERT PRINCIPAL Ing. Cristina VARĂ-OROS		EXEMPLAR NR.:	ET 36 L0 18 Pd115 002 000
CEC/MP Ing. Stelian VARĂ-OROS	SCARA:	COD PLAN:	
DATA: 11.2017	1:50

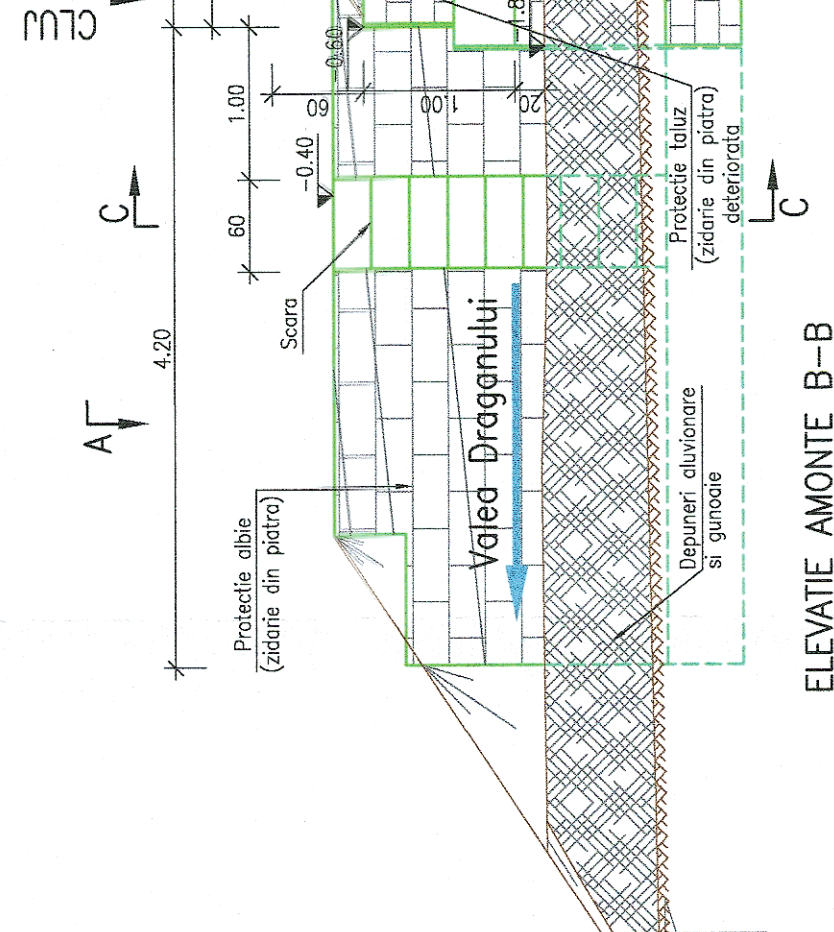
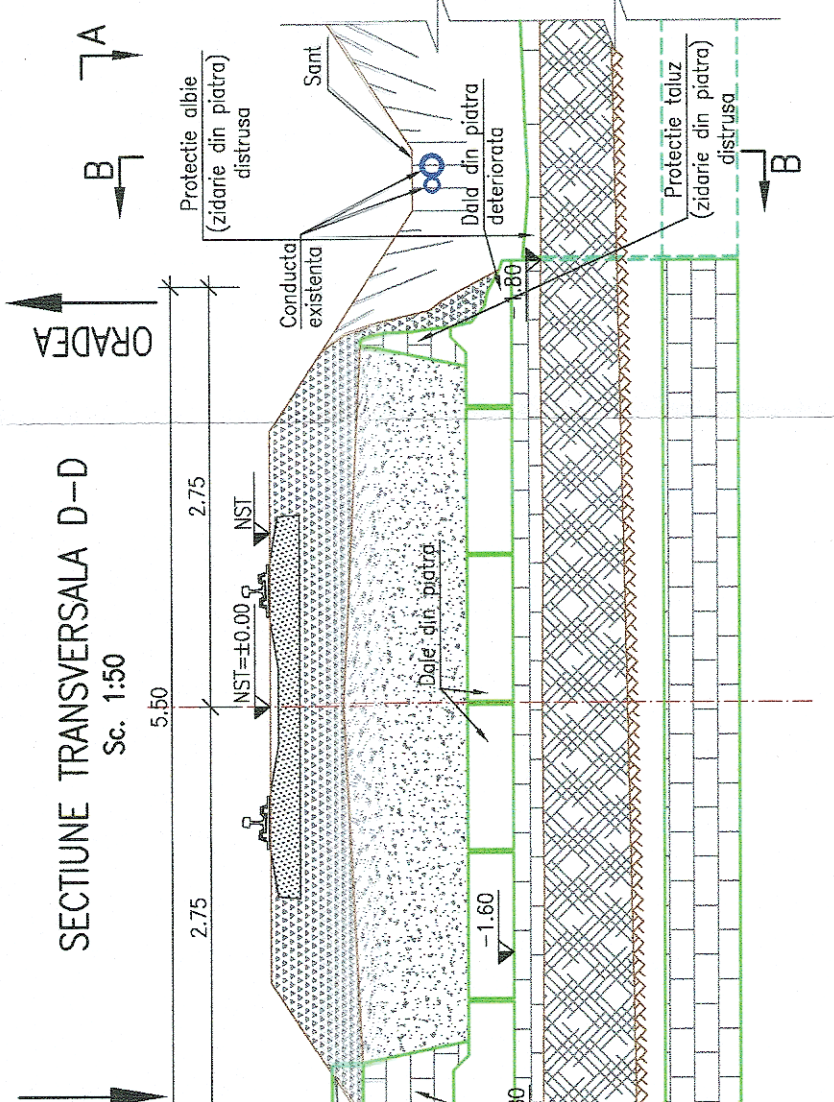
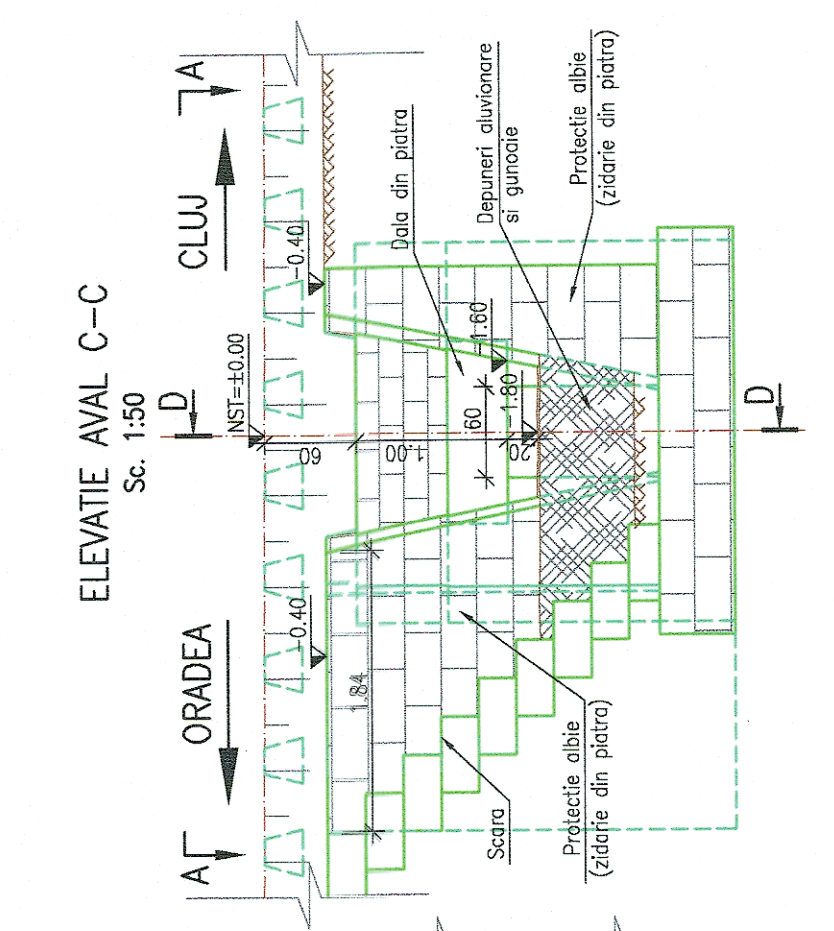
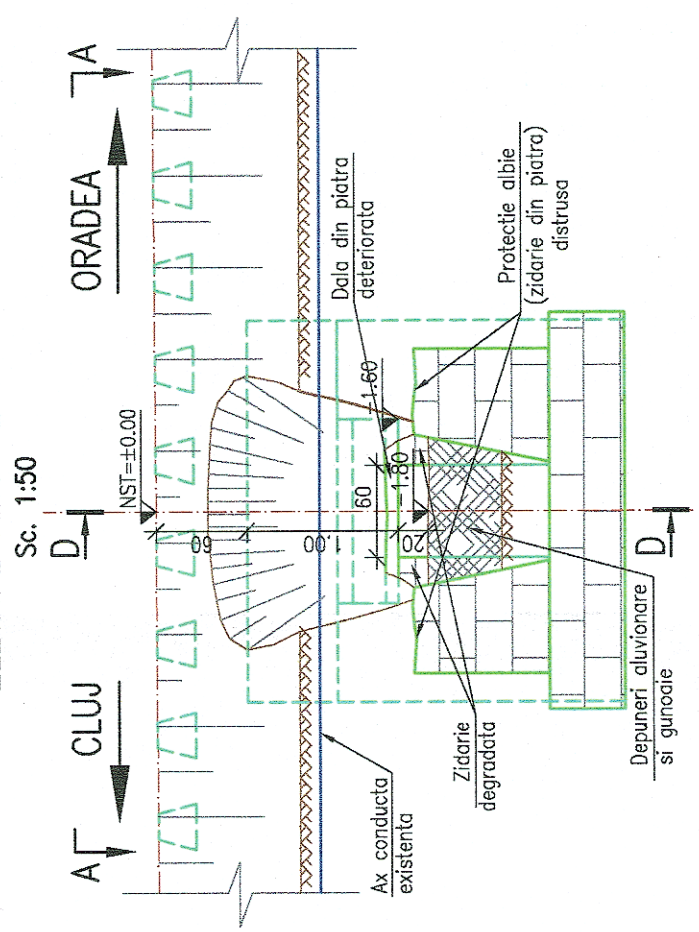
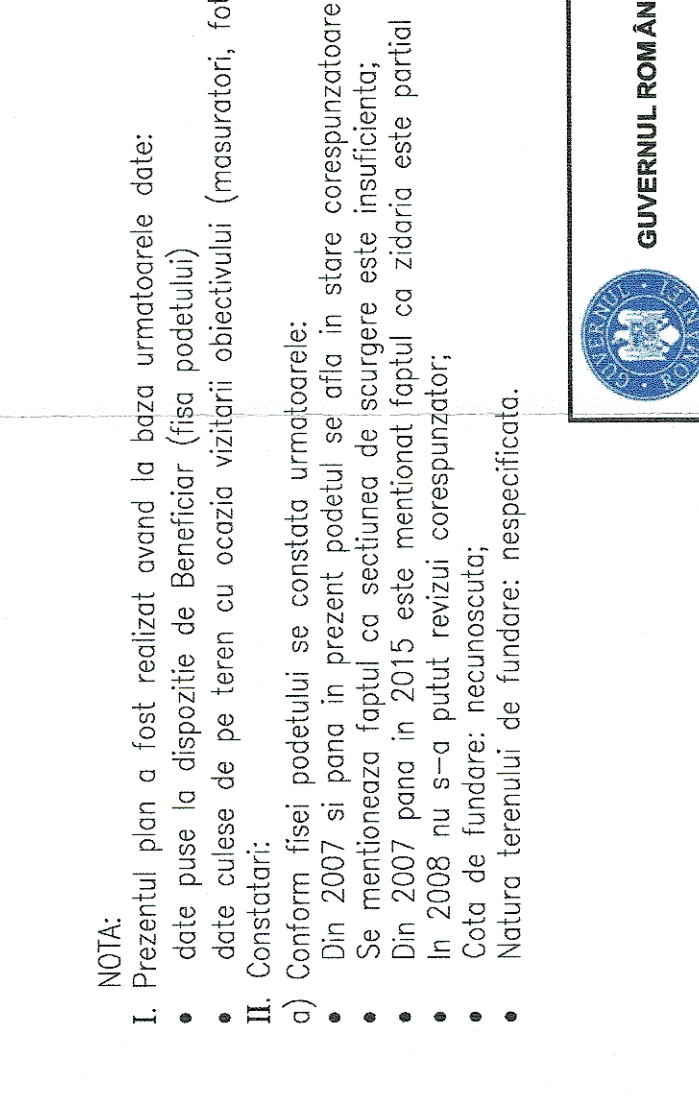
- b) Conform datelor culesse de pe teren se constata urmatoarele:
 - Zidul de sprijin din amonte este distrus, iar umplutura de pamant si piatra sparta nu mai are stabilitate;
 - Zidurile de sprijin din aval, prezinta o degradare medie; si sunt acoperite cu vegetatie;
 - Zidurile de sprijin pentru albie din amonte sunt distruse;
 - Lipsa parapetilor de protectie pe ambelile partii;
 - Scari de acces aval dreapta acoperite cu vegetatie;
 - La cca. 4.00ml amonte se gasesc podetul de pe DN1;
 - La cca. 10.00ml aval se gasesc Raul Crisul Repede;
 - Podetul este colmatat in proportie de 80% amonte si 90% aval.
