COMPANIA NAȚIONALĂ DE CĂI FERATE C.N.C.F. "C.F.R." S.A.

PODURI ȘI PODEȚE
CEC/MP	Ing. Cristina VARĂ-OROS

JUDEȚUL CLUJ
	Ing. Stelian VARĂ-OROS

PODEȚ KM 573+819
			RELEVU

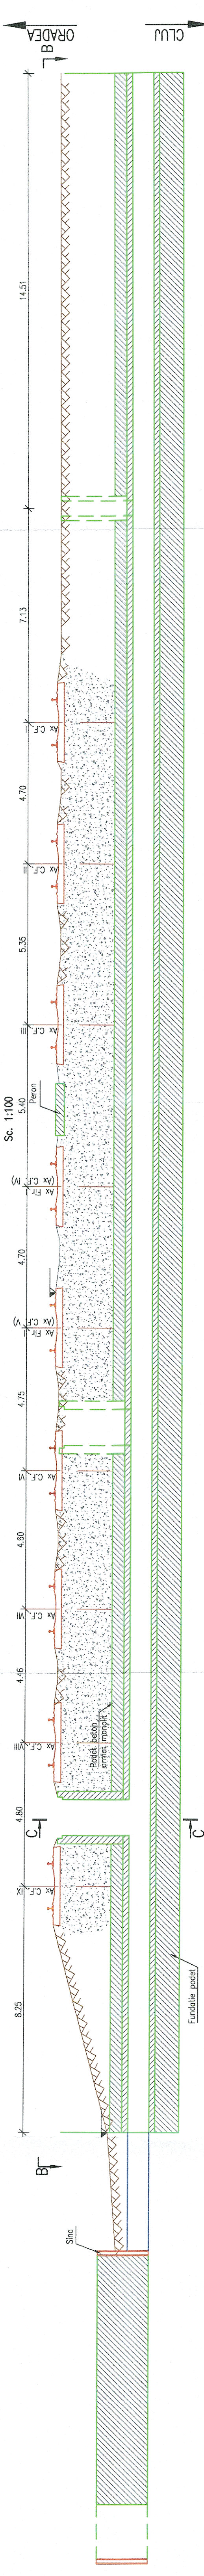
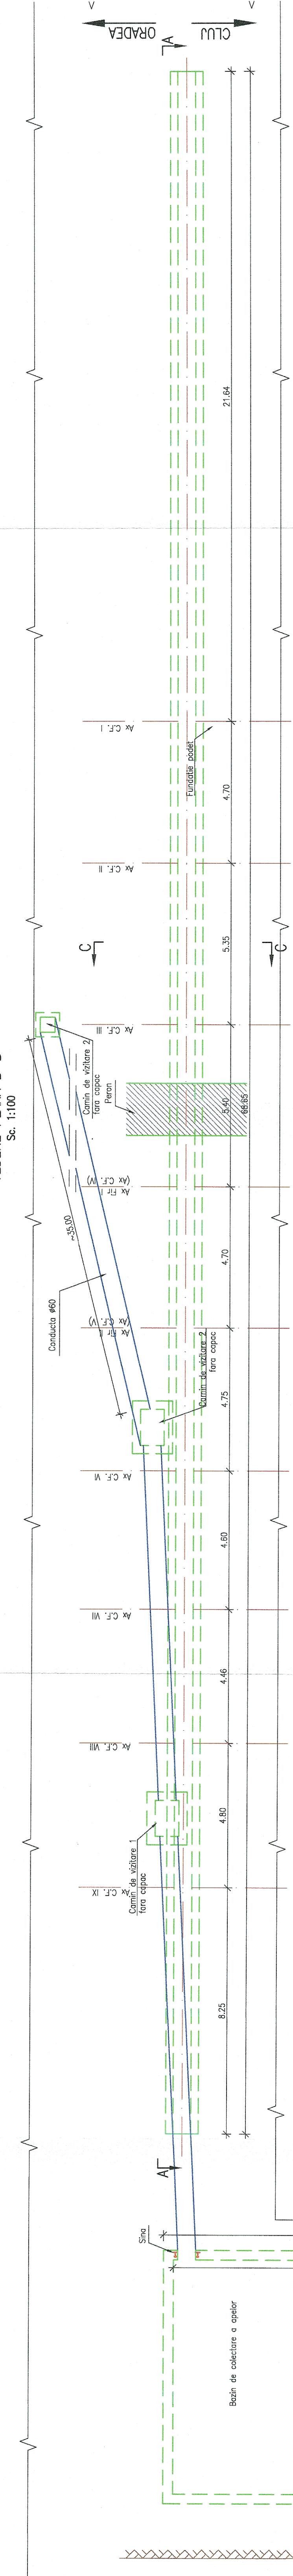
- ciobituri ale muchilor, crapaturi, portiuni cu segregari ale betonului, in zonele vizibile ale celor doua culuse;
- zidurile din aval sunt degradate;
- lipsa parapetilor de protectie pe ambele parti;
- podetul prezinta o colmatare majora (cca. 80%).
