GUVERNUL ROMÂNIEI		P.O.I.M.		PROIECT FINANȚAT DE UNIUNEA EUROPEANĂ	
BENEFICIAR:		COMPANIA NAȚIONALĂ DE CĂI FERATE C.N.C.F. "C.F.R." S.A.			
PROIECTANT:		ASOCIEREA:		DENUMIRE PROIECT: REACTUALIZARE STUDIU DE FEZABILITATE PENTRU "ELECTRIFICAREA ȘI REABILITAREA LINIEI DE CALE FERATĂ CLUJ - ORADEA - EPISCOPIA BIHOR"	
EXPERT SECUNDAR EXPERT PRINCIPAL CEC/MP	NUME Ing. Alexandru SAVIN	SEMNATURA 	OBIECT: PODURI ȘI PODEȚE		
	Ing. Cristina VARĂ-OROS		DENUMIRE PLAN: JUDEȚUL CLUJ PODEȚ KM 574+438 RELEVU		
Ing. Stellan VARĂ-OROS	DATA: 11.2017	SCARA: 1:100	EXEMPLAR NR.:	COD PLAN:	
				ET 36 L0 19 Pd125 002 000

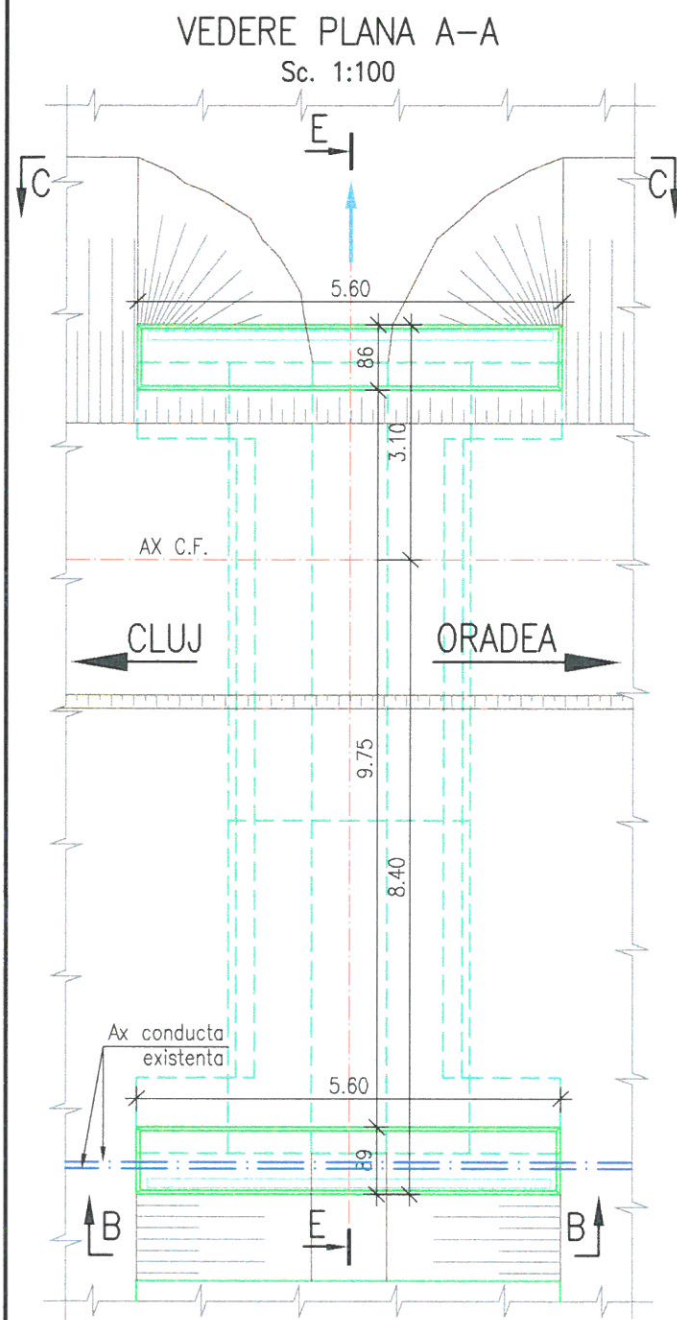
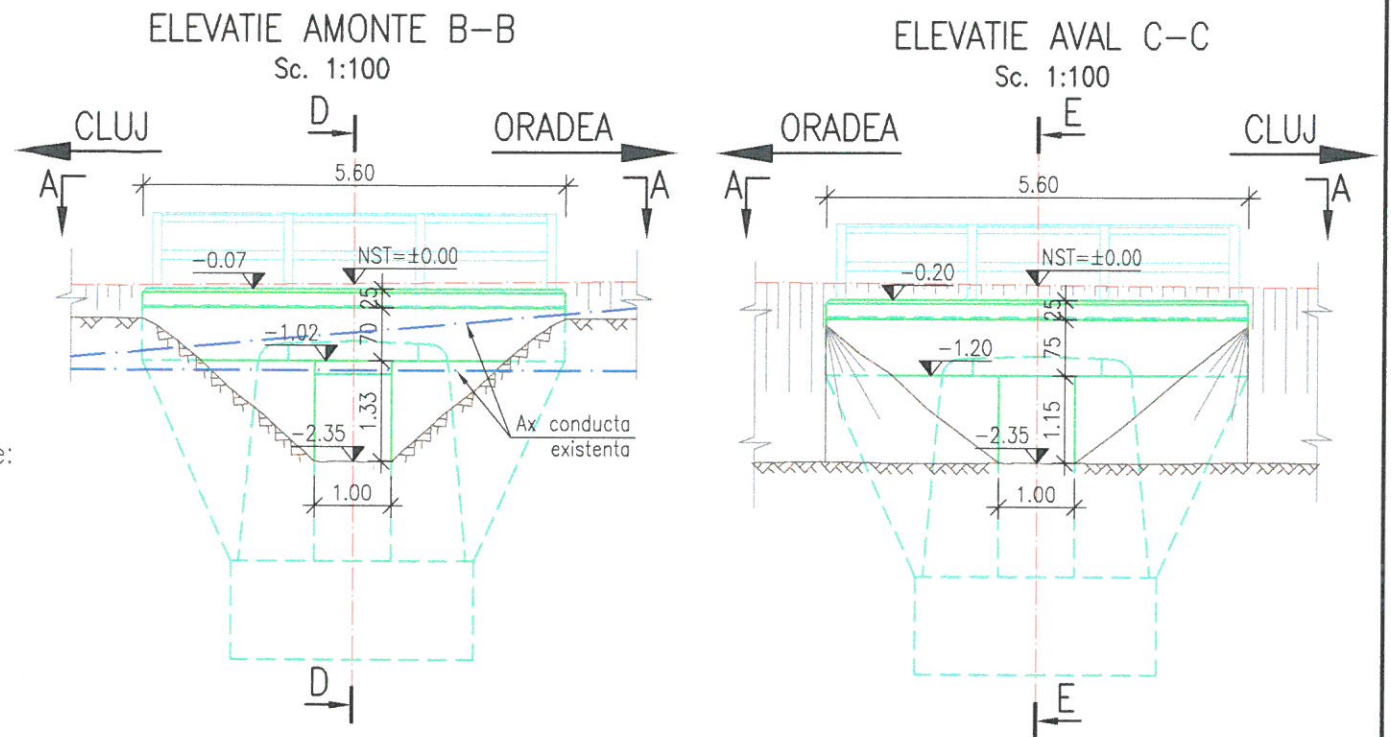
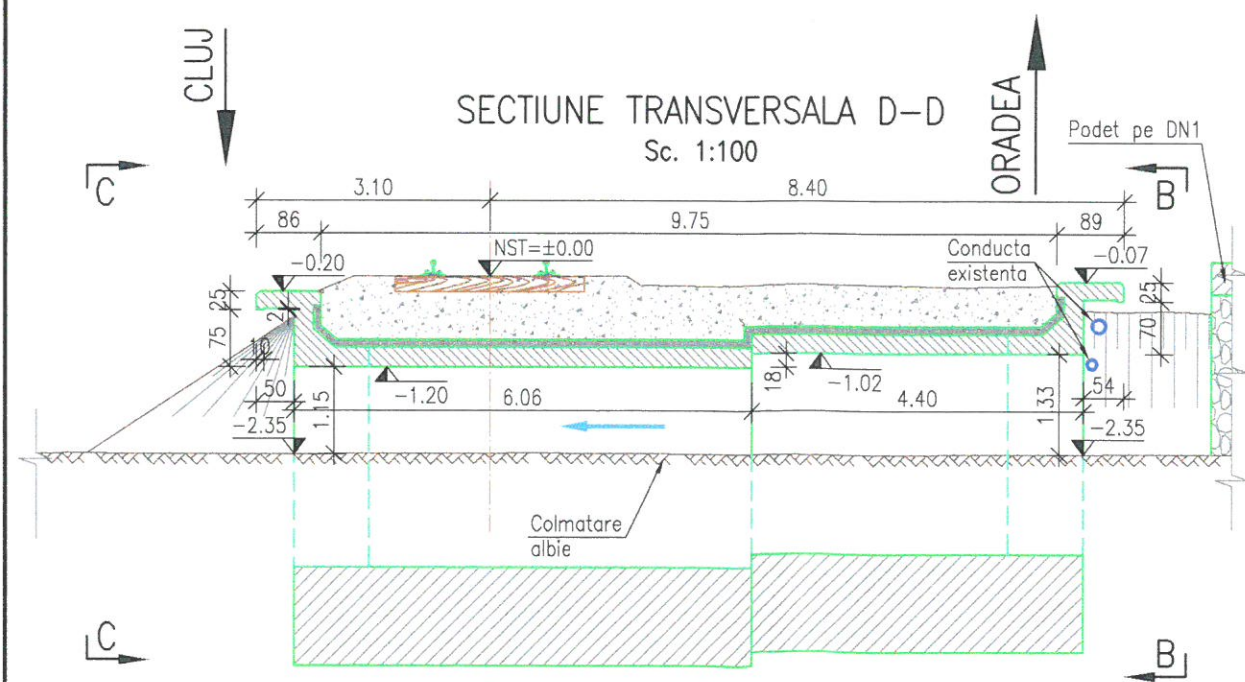
- Cota de fundare: nespecificata;
 - Natura terenului de fundare: nespecificata.
 - b) Conform datelor culese de pe teren se constata urmatoarele:
 - armaturi descoperite, crapaturi, portiuni cu segregari ale betonului, zone de carbonatari ca urmare a infiltratiei apei, la intradosul dalei;

- crapaturi, portiuni cu segregari ale betonului, zone de carbonatari ca urmare a infiltratiei apei la cele doua culei;
 - parapetii de protectie sunt degradati;

- sferturile de con sunt acoperite cu vegetatie;
 - nu prezinta scari de acces;
 - albia prezinta o usoara colmatare (cca. 20%);
 - mai prezinta un fir de circulatie abandonat (care a avut rolul de stationare sau de spatiu de manevra pentru locomotive).
