GUVERNUL ROMÂNIEI		P.O.I.M.		  PROIECT FINANȚAT DE UNIUNEA EUROPEANĂ	
BENEFICIAR:		  COMPANIA NAȚIONALĂ DE CĂI FERATE C.N.C.F. "C.F.R." S.A.			
PROIECTANT:		  acciona &  		DENUMIRE PROIECT:	
ASOCIEREA:				REACTUALIZARE STUDIU DE FEZABILITATE PENTRU "ELECTRIFICAREA ȘI REABILITAREA LINIEI DE CALE FERATĂ CLUJ - ORADEA - EPISCOPIA BIHOR"	
EXPERT SECUNDAR:		NUME:		SEMNATURA:	
EXPERT PRINCIPAL:		Ing. Alexandru SAVIN		 	
CEC/MP:		Ing. Stellan VARĂ-OROS		OBIECT:	
				PODURI ȘI PODEȚE	
DATA:		SCARA:		DENUMIRE PLAN:	
11.2017		1:50		JUDEȚUL CLUJ	
				PODEȚ KM 575+580	
				RELEVEU	
EXEMPLAR NR.:		COD PLAN:			
				ET 36 L0 20 Pd128 002 000

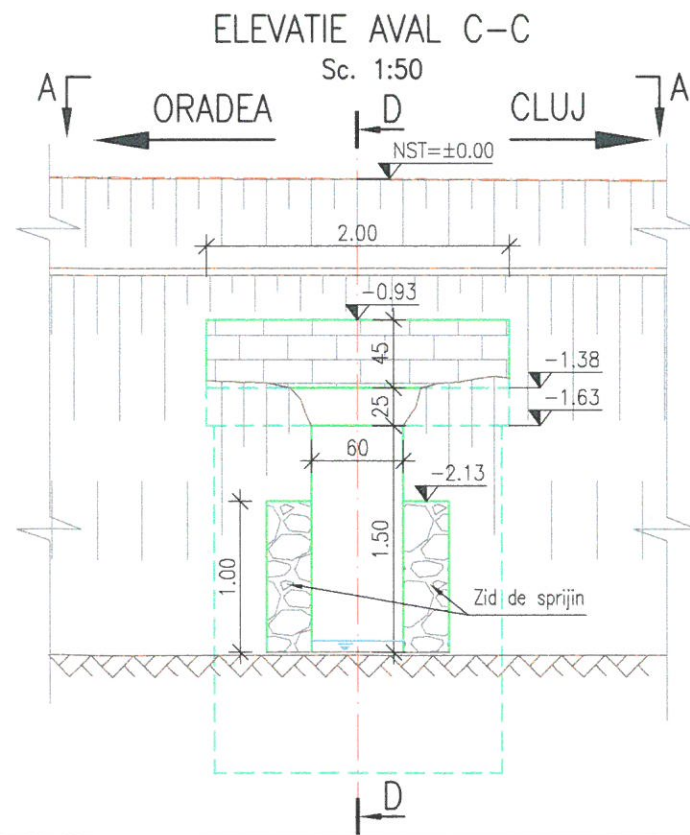
- a) Conform fisei podetului se constata urmatoarele:
- Din 2007 si pana in prezent podetul se afla in stare corespunzatoare pentru siguranta circulatiei;
 - Din 2007 pana in 2015 este mentionat faptul ca zidaria este partial degradata;
 - Sunt necesare rostuielile;
 - A fost rostuit in 2010;
 - A fost decolmatat in 2011;
 - Cota de fundare: nespecificata;
 - Natura terenului de fundare: nespecificata.
- b) Conform datelor culese de pe teren se constata urmatoarele:
- degradari ale dalelor si ale celor 2 culei (ciobiri, etc);
 - infiltratii la intradosul dalelor si la infrastructura;
 - timpanele sunt degradate;
 - lipsa parapetilor de protectie pe ambele parti;
 - zidurile din aval sunt degradate si acoperite cu vegetatie;
 - podetul este usor colmatat;
 - amonte (între cele doua podete) albia este acoperita;
 - amonte exista o conducta.
