<b>REACTUALIZARE STUDIU DE FEZABILITATE PENTRU "ELECTRIFICAREA ȘI REABILITAREA LINIEI DE CALE FERATĂ CLUJ - ORADEA - EPISCOPIA BIHOR"</b>		
<b>EXPERT SECUNDAR</b>		<b>NUME</b>	<b>SEMNATURA</b>	<b>OBIECT:</b>	
<b>EXPERT PRINCIPAL</b>		<b>Ing. Ileana Iulia VÎRLAN</b>

<b>PODURI ȘI PODEȚE</b>	
<b>CEC/MP</b>		<b>Ing. Cristina VARĂ-OROS</b>

<b>JUDEȚUL CLUJ</b>	
<b>DATA:</b>		<b>SCARA:</b>	<b>EXEMPLAR NR.:</b>	<b>COD PLAN:</b>	
<b>11.2017</b>		<b>1:50</b>		<b>PODEȚ KM 578+527 RELEVU</b>	
<b>ET 36 L0 20 Pd134 002 000</b>

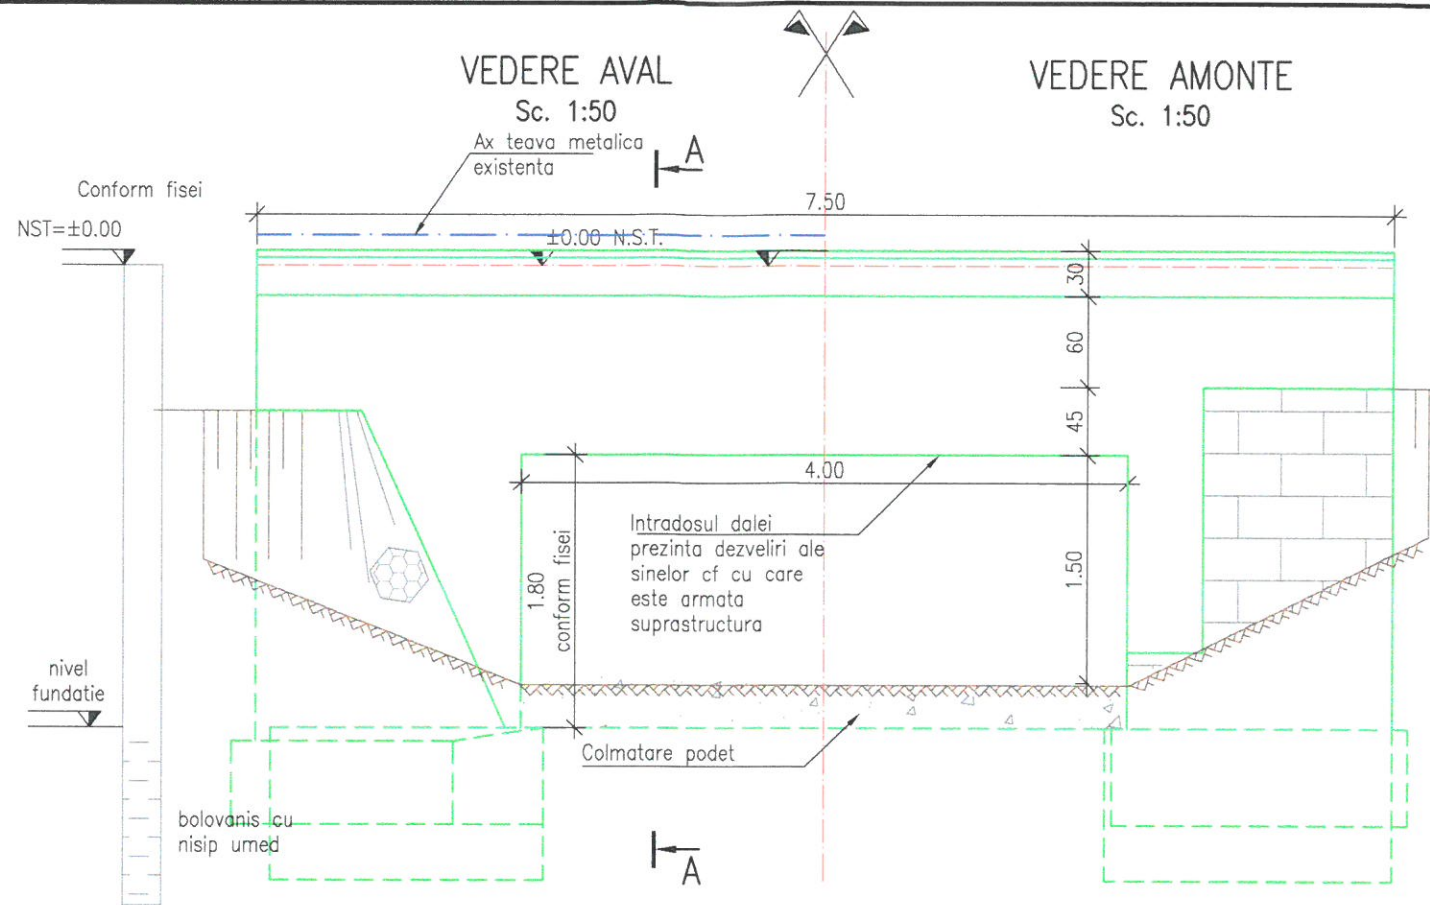
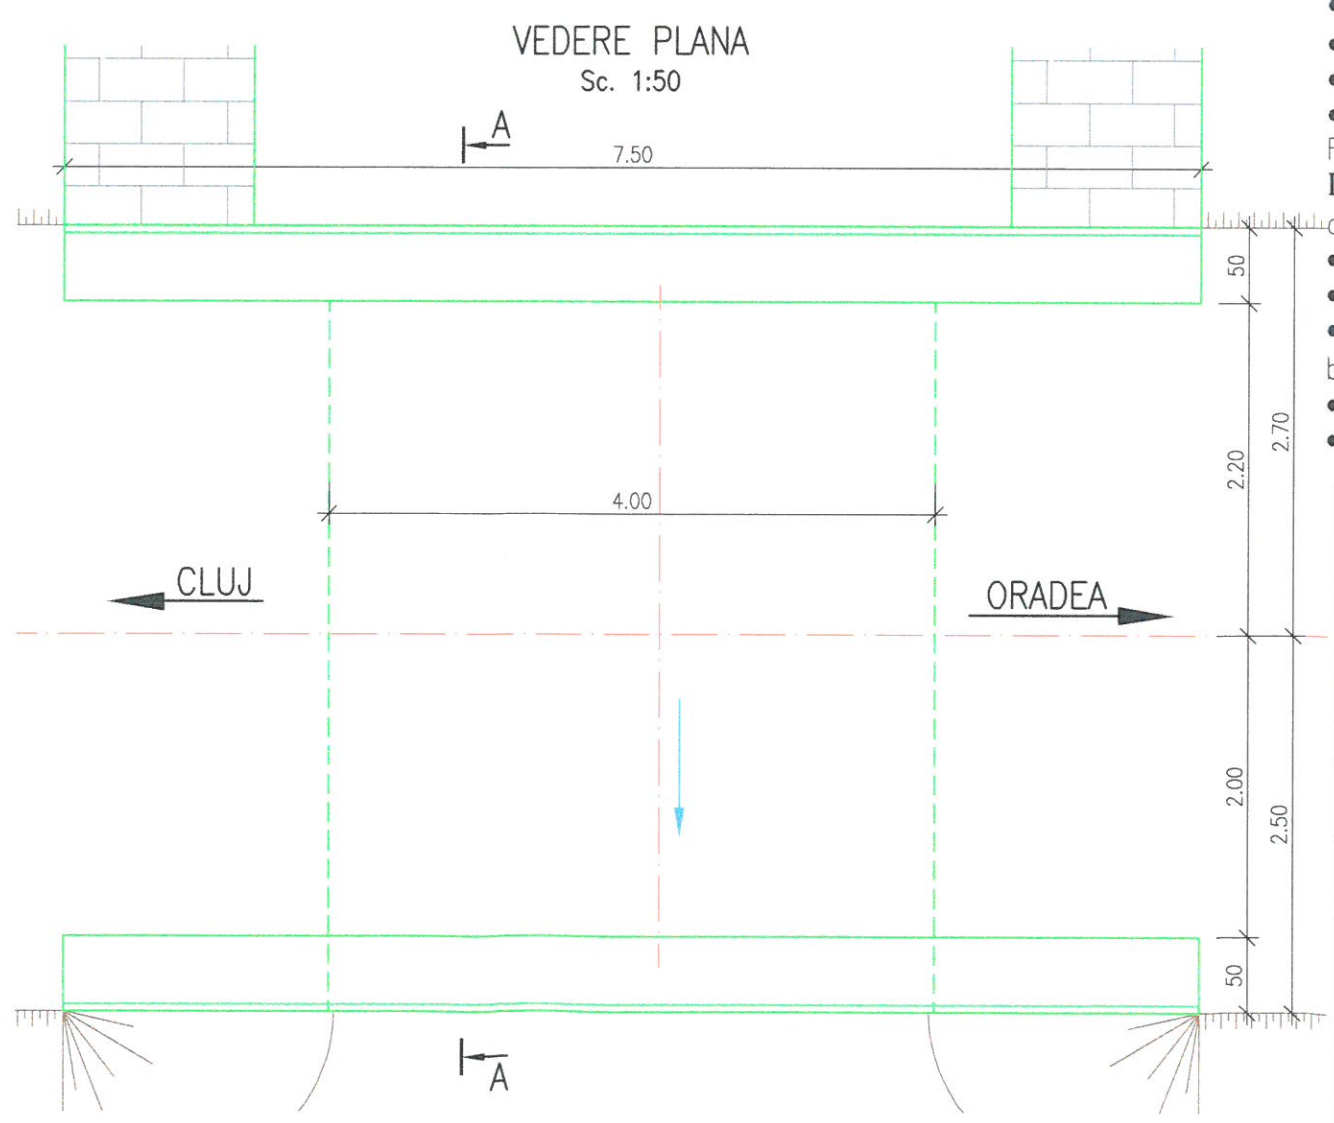
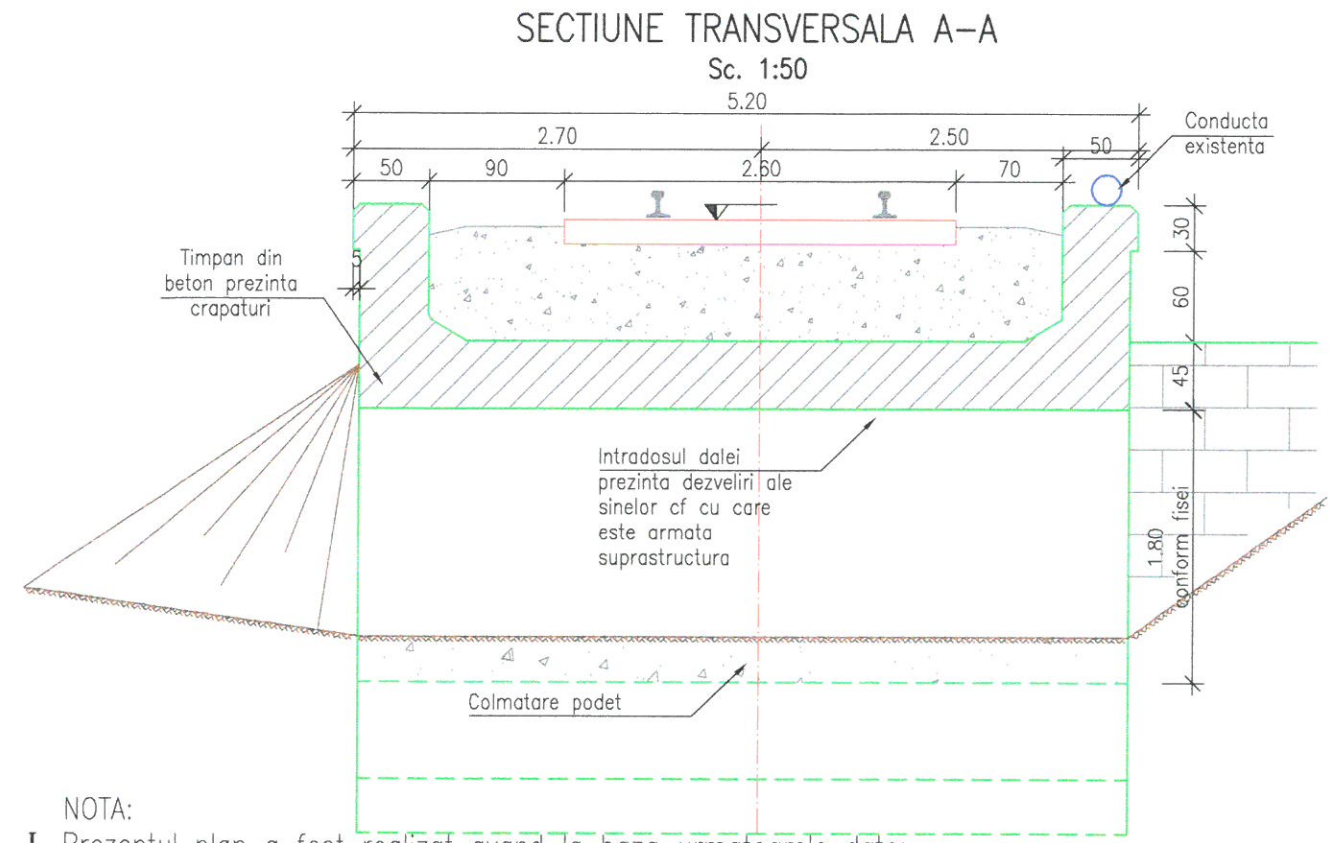
- Podet dalat cu lumina de 4.10m in aliniament, linie neelectrificata
- S-au constatat degradari la intrados dala
- Natura terenului de fundare: bolovanis cu nisip umed

- Intradosul dalei de beton are crapaturi care descopera sinele cf cu care este armata dala.
- Racordarile amonte si aval prezinta degradari importante
