<b>GUVERNUL ROMÂNIEI</b>		<b>P.O.I.M.</b>		  <b>PROIECT FINANȚAT DE UNIUNEA EUROPEANĂ</b>	
  <b>COMPANIA NAȚIONALĂ DE CĂI FERATE</b> <b>C.N.C.F. "C.F.R." S.A.</b>		<b>BENEFICIAR:</b>			
<b>PROIECTANT:</b> <b>ASOCIEREA:</b>   <b>acciona</b> &  		<b>DENUMIRE PROIECT:</b>		<b>REACTUALIZARE STUDIU DE FEZABILITATE PENTRU "ELECTRIFICAREA ȘI REABILITAREA LINIEI DE CALE FERATĂ CLUJ - ORADEA - EPISCOPIA BIHOR"</b>	
<b>EXPERT SECUNDAR:</b> <b>Ing. Alexandru SAVIN</b>		<b>SEMNATURA:</b>  		<b>OBIECT:</b> <b>PODURI ȘI PODEȚE</b>	
<b>EXPERT PRINCIPAL:</b> <b>Ing. Cristina VARĂ-OROS</b>		<b>DENUMIRE PLAN:</b>		<b>JUDEȚUL CLUJ</b> <b>PODEȚ KM 578+850</b> <b>RELEVU</b>	
<b>CEC/MP:</b> <b>Ing. Stellan VARĂ-OROS</b>		<b>EXEMPLAR NR.:</b>		<b>COD PLAN:</b>	
<b>DATA:</b> <b>11.2017</b>		<b>SCARA:</b> <b>1:100</b>		<b>ET 36 L0 20 Pd135 002 000</b>

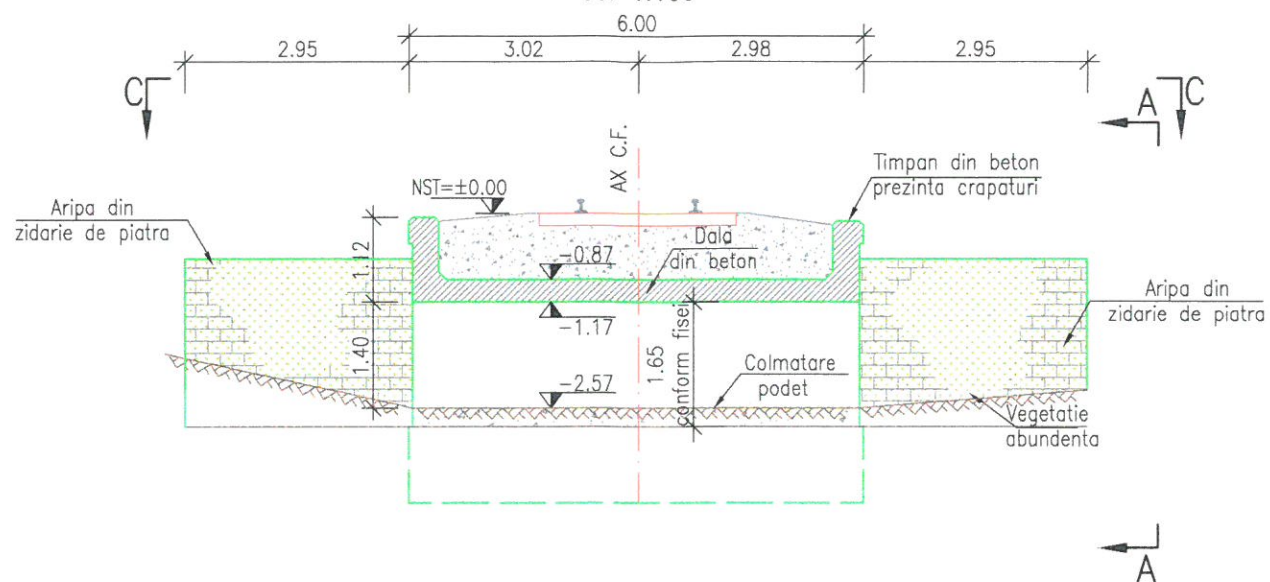
### SECȚIUNE TRANSVERSALA B-B

- Intradosul dalei de beton are crapaturi care descopera sinele cf cu care este armata dala.
- Racordarile amonte si aval prezinta degradari
- Nu exista parapete de protectie
