EXPERTIZE TEHNICE PODEȚE JUDEȚUL CLUJ ANEXA I – FOTOGRAFII

*Reactualizare Studiu de Fezabilitate pentru
„Electrificarea și reabilitarea liniei de cale ferată
Cluj – Oradea - Episcopia Bihor”*

CONTRACT NR. 36/26.04.2017

BENEFICIAR:COMPANIA NAȚIONALĂ DE CĂI FERATE „C.F.R.” S.A.

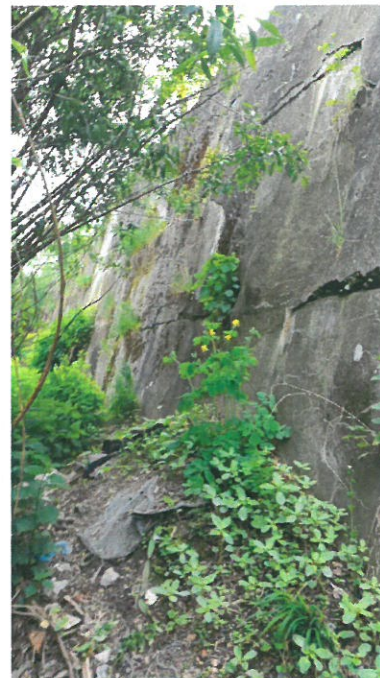
9.Degradări ale suprafeței
betonului zidului de sprijin fir I,
culee Baciu Triaj

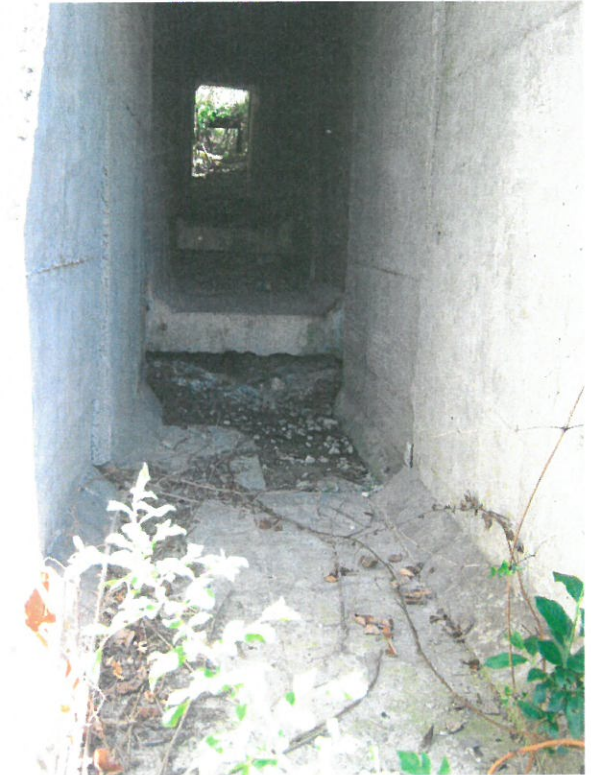
8. Degradare beton dintre cadrele prefabricate dispuse la înălțimi diferite

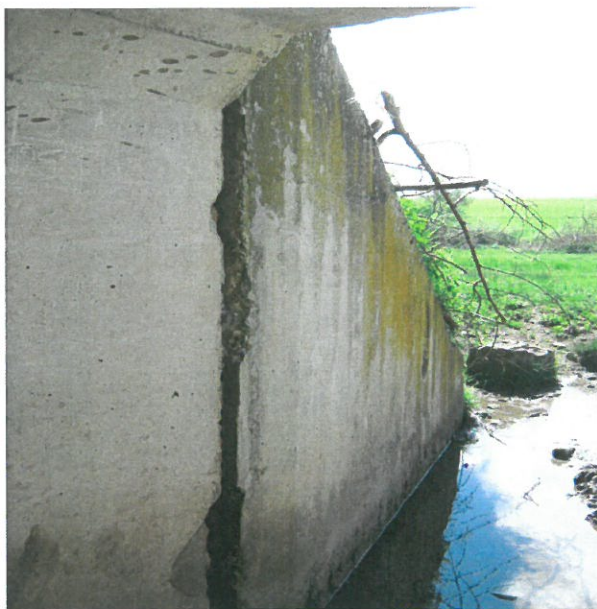
7. Vedere aripă aval ușor degradată

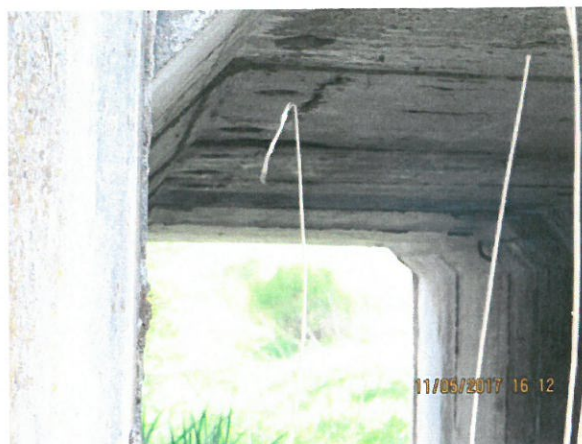
8. Degradări ale betonului la rosturi

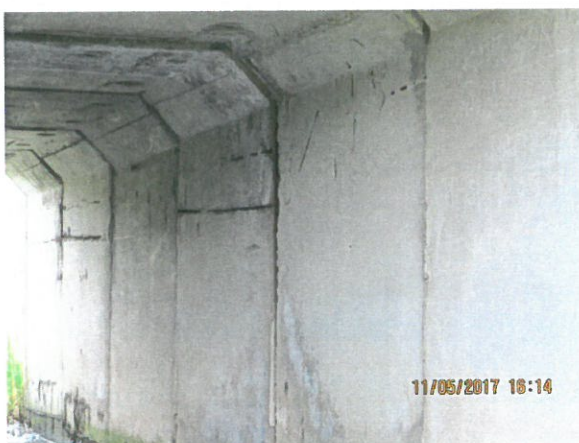
11. Detaliu beton degradat interior podeț

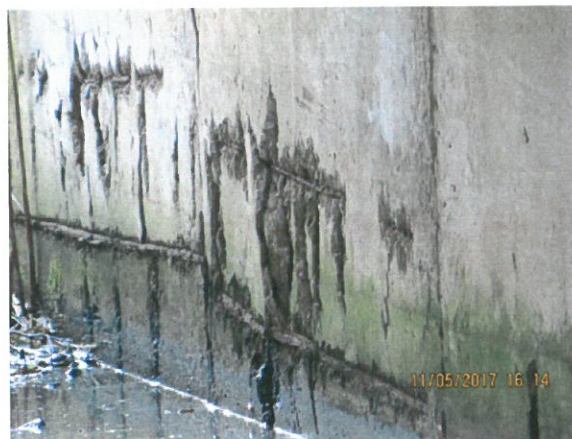
12. Detaliu armături corodate

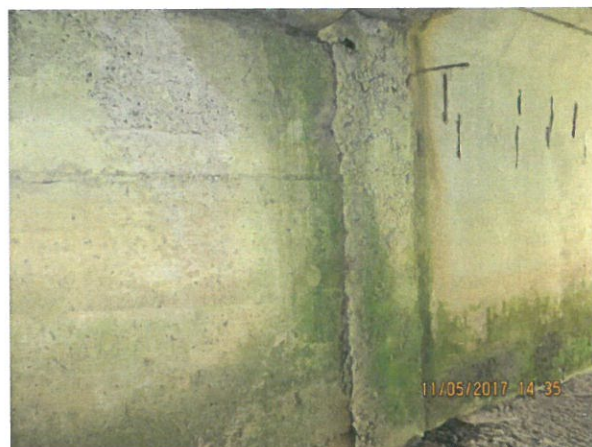
9. Detaliu rost între culee și cadrele tip C2

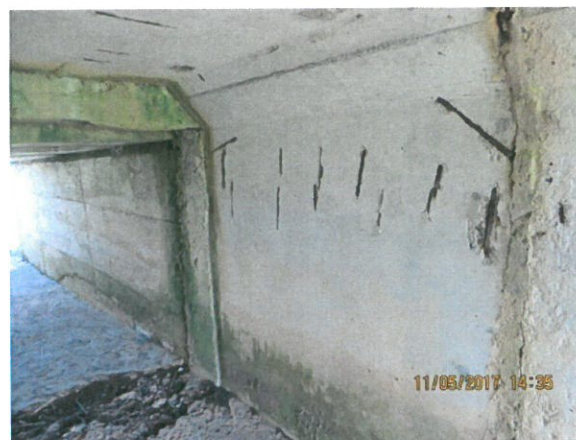
10. Armătură dezvelită la cadrele tip C2

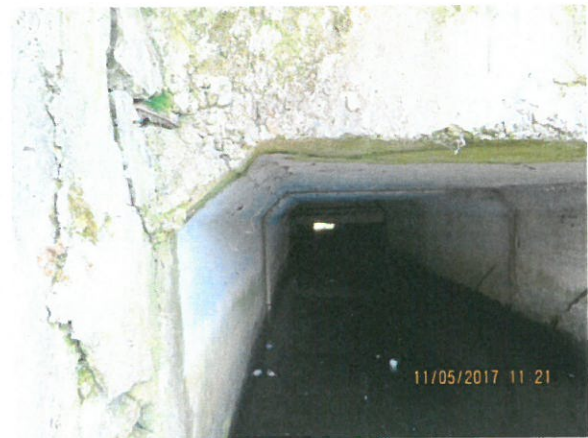
10. Detaliu beton degradat capăt aval

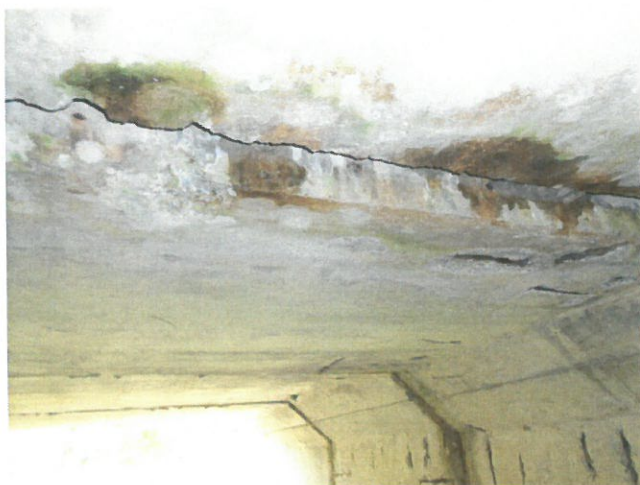
9. Detaliu infiltrații rost cadre tip C3 la intrados

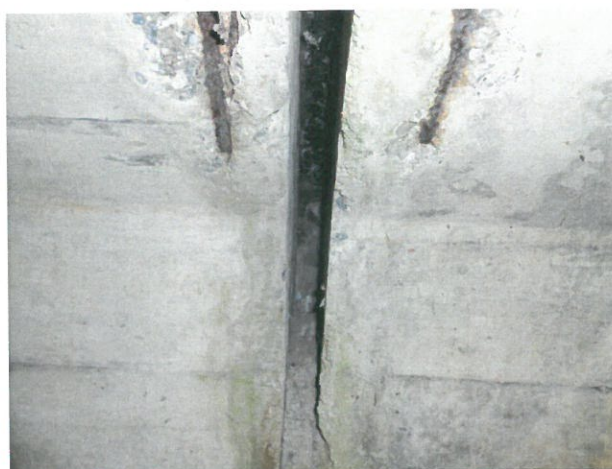
10. Detaliu rost neetanșezat la vută cadru

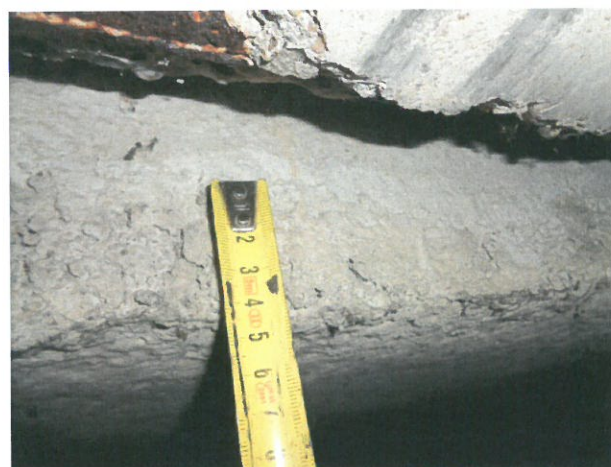
10. Armătură corodată, cadrele tip C3 nejoantive

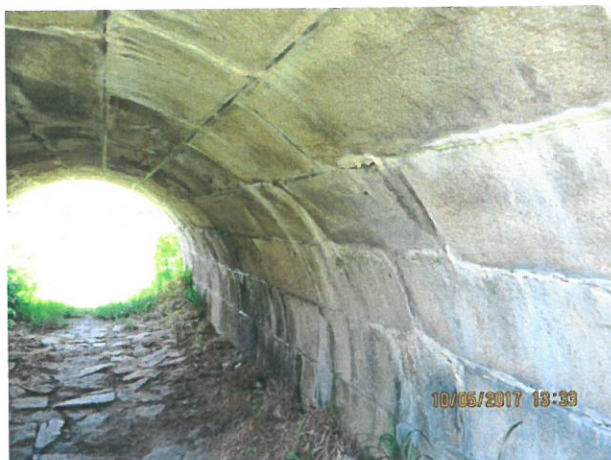
7. Infiltrații boltă

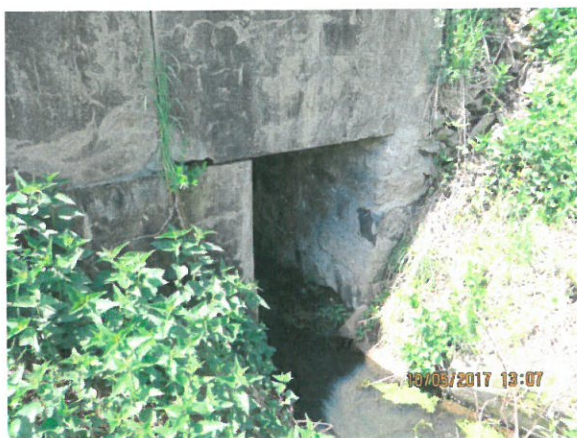
7. Vedere culee Oradea, din amonte, cu degradarea zidăriei din piatră, în zona albiei

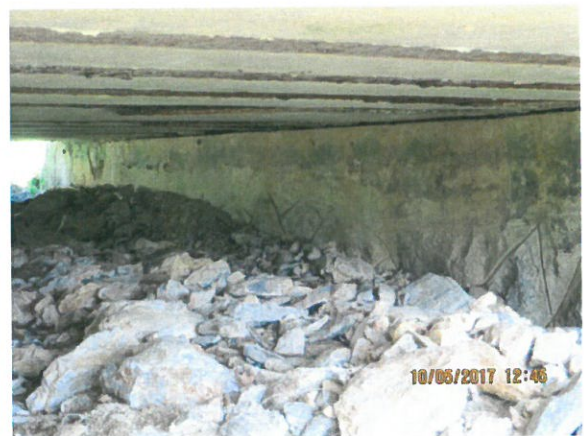
4. Vedere intrados dală, si elevație culee Cluj - degradări

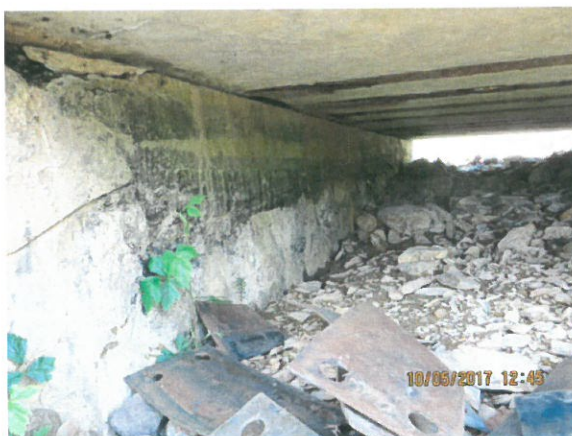
5. Vedere intrados dală, si elevație culee Oradea - degradări

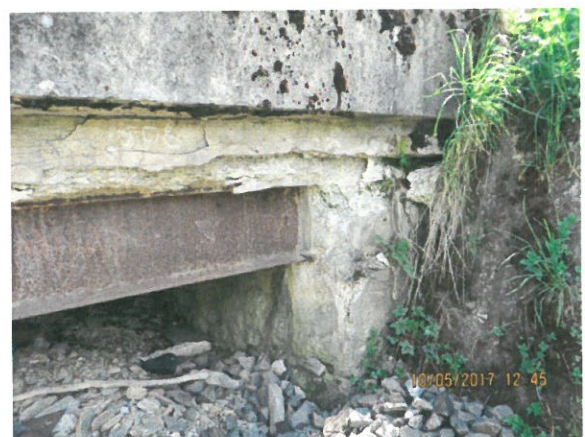
6. Vedere banchetă rezemare culee Cluj (amonte) - degradări

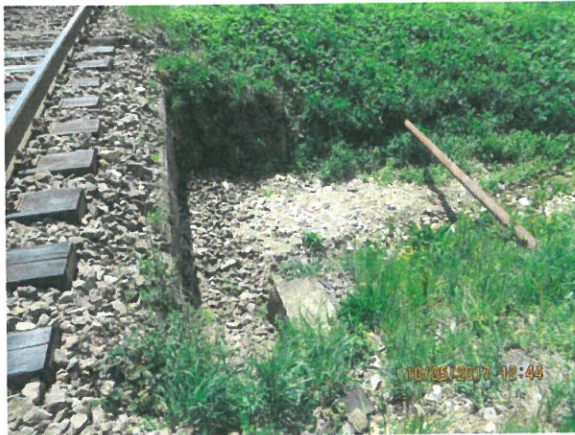
7. Aripă aval culee Cluj – degradări; conductă

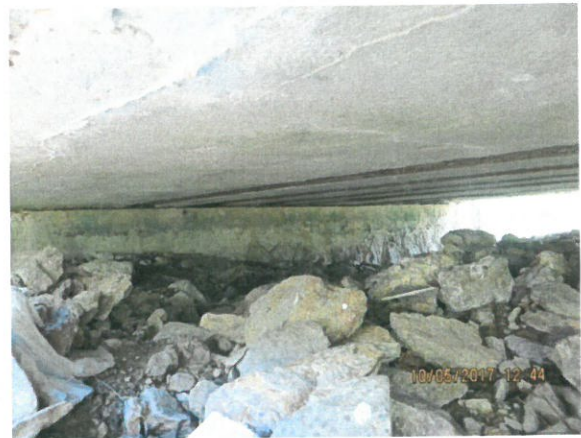
8. Colmatare podeț; degradări intrados (carbonatări, faianțări)

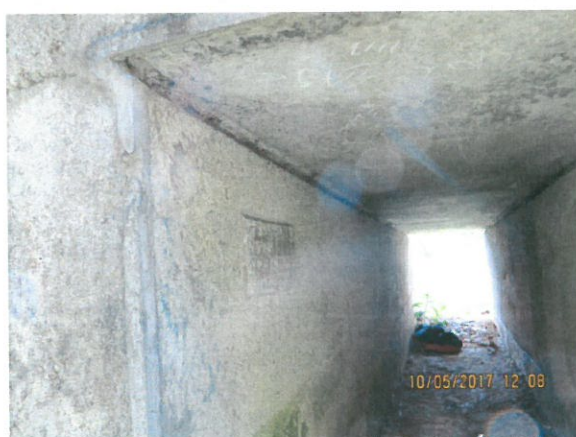
5. Vedere intrados dală – degradări (segregări beton, pete de rugină), și elevație culee Cluj – degradări (ciobituri muchie, crăpături pe suprafața betonului)

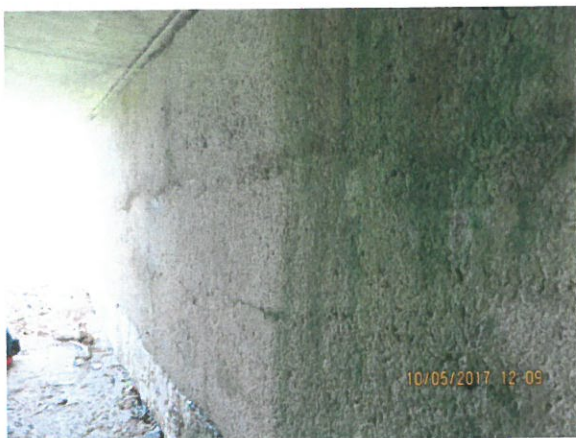
7. Vedere intrados dală, și elevație culee Oradea –
degradări (prezența zonelor umede pe suprața
betonului, segregarea betonului)

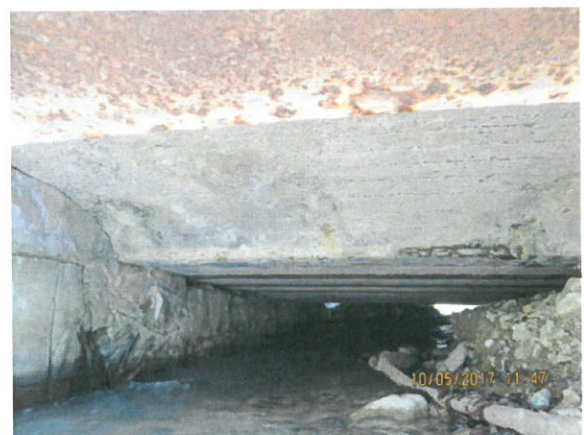
6. Vedere intrados dală, și elevație culee Oradea – degradări (carbonatări, eroziune la baza culeei) și colmatarea podețului

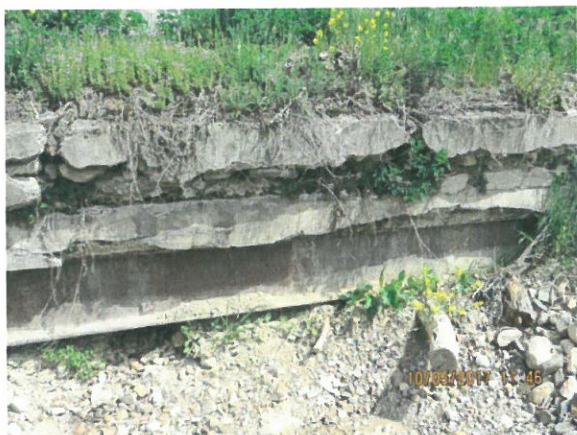
7. Vedere dală din aval – degradări (desprindere beton, prezența vegetației, crăpături) și colmatarea podețului

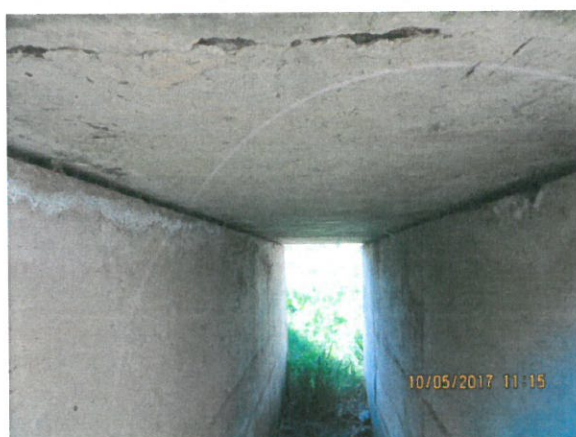
5. Vedere intrados dală – degradări (segregări beton, armatură descoperită, crăpături pe suprafața betonului), și elevație culei – degradări (ciobituri muchie, carbonatări, segregări beton)

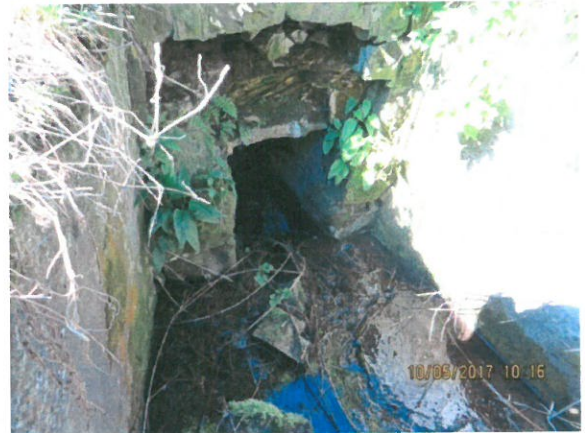
4. Vedere timpan (dinspre amonte) – degradări (distrugere bază timpan și dală marginală, colmatare albie, ziduri de sprijin cu vegetație, crăpături, infiltrații și pete de rugină)

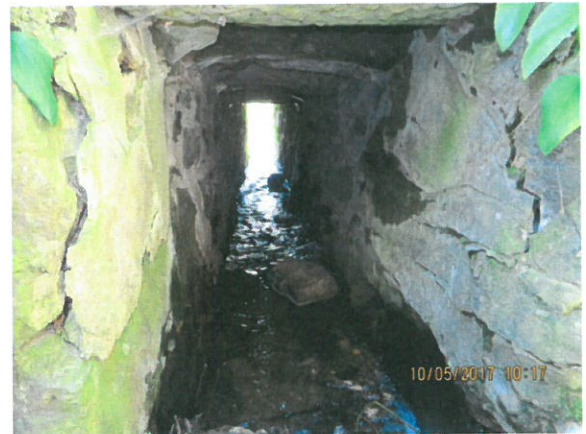
6. Vedere interior podet din amonte - degradări (dale măcinate, elevații erodate de apa curgătoare la bază, moloane desprinse prezente în albie, zidărie deplasată, prezența infiltrațiilor)

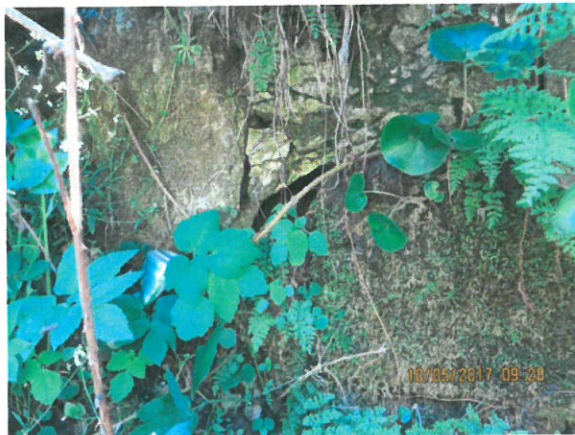
7. Vedere culee Oradea (amonte); moloane degradate timpan

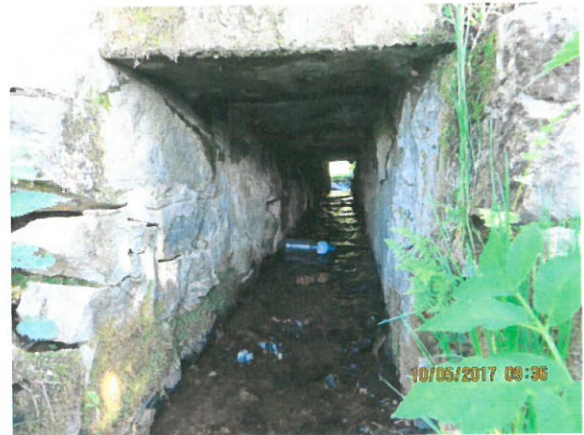
10. Vedere interior podeț din aval; culei degradate (moloane deplasate)

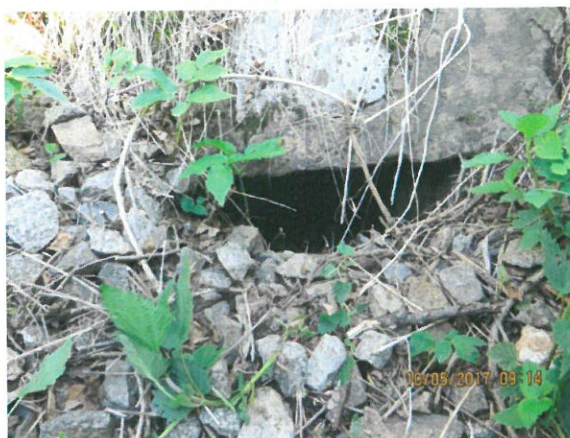
10. Vedere detaliu podeț din aval - degradări
(colmatare albie și podeț)

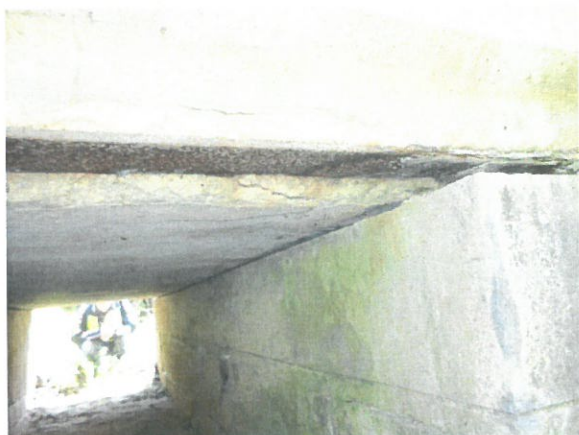
7. Vedere intrados dală amonte si culee Oradea – degradări (grindă metalică marginală descoperită și corodată, crăpături beton, carbonatări etc.)

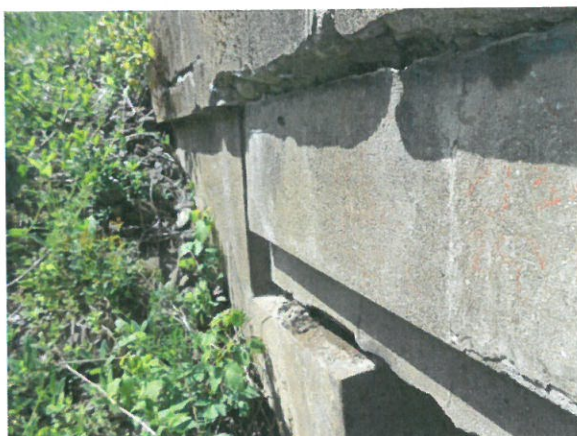
9. Vedere detaliu banchetă culee Oradea aval - degradări (beton dală desprins, coronament fisurat)

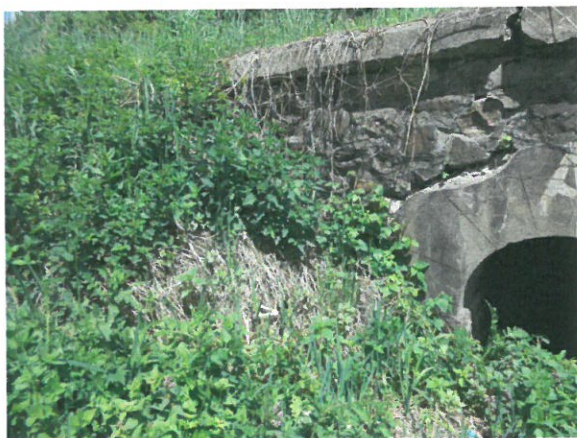
7. Vedere racordare cu terasamentul (dinspre aval) – culeea Oradea – degradări (crăpături beton coronament, bucăți de beton desprinse din boltă, etc.)

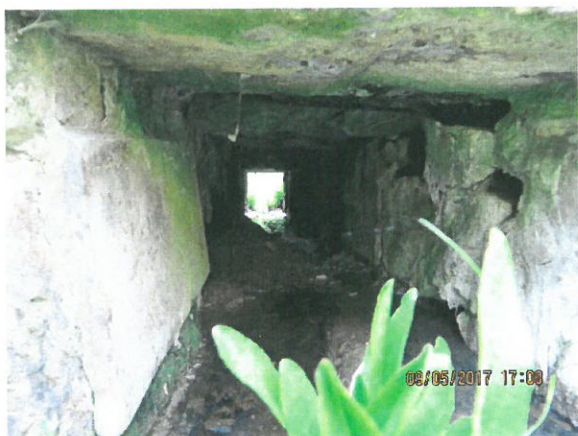
7. Vedere podeț interior dinspre amonte – degradări (carbonatări, dislocări moloane, eroziune la bază, etc)

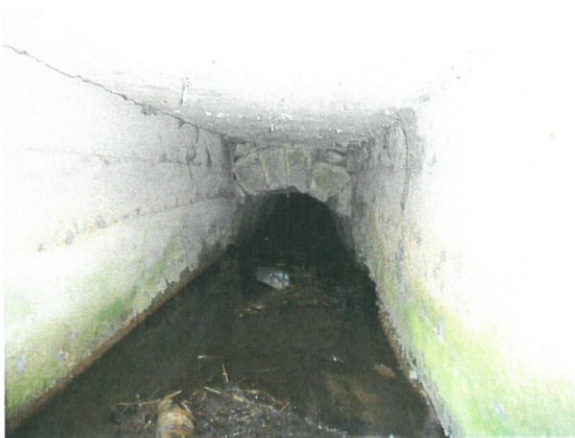
7. Vedere interior podeț dinspre amonte - degradări (carbonatări, segregări, eroziune la bază, etc)

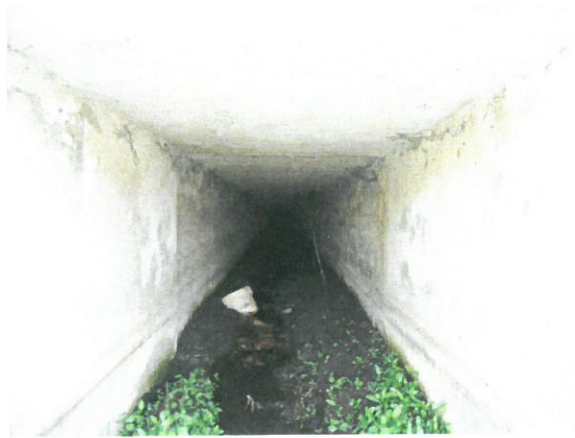
8. Vedere interior podeț dinspre aval - degradări (carbonatări, segregări, etc)

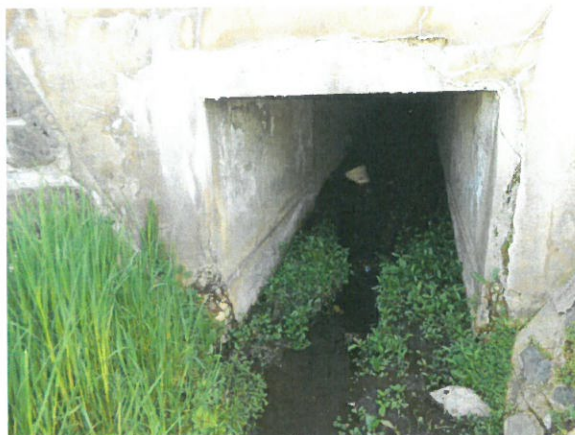
9. Vedere podeț dinspre amonte – degradări (faiențări, crăpături, carbonatări, desprinderi beton, etc.)

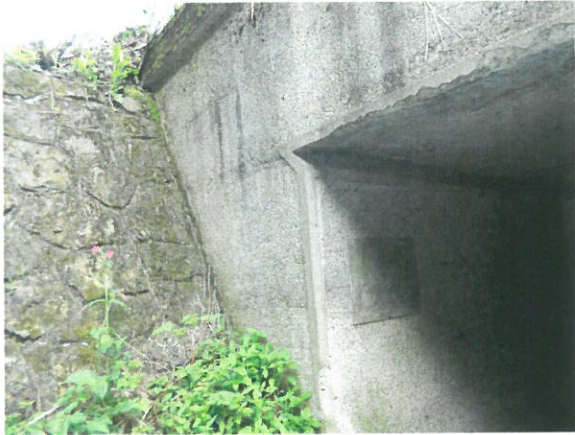
7. Vedere culee Cluj și dală – degradări (ciobituri muchii, crăpături, segregări beton dală, etc.)

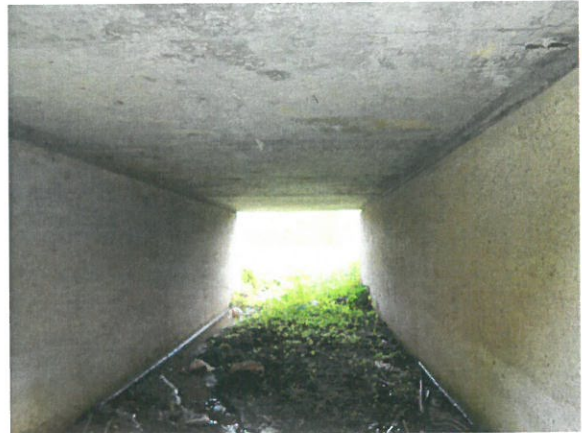
8. Vedere interior podeț – degradări (armătură vizibilă, carbonatări, etc.)

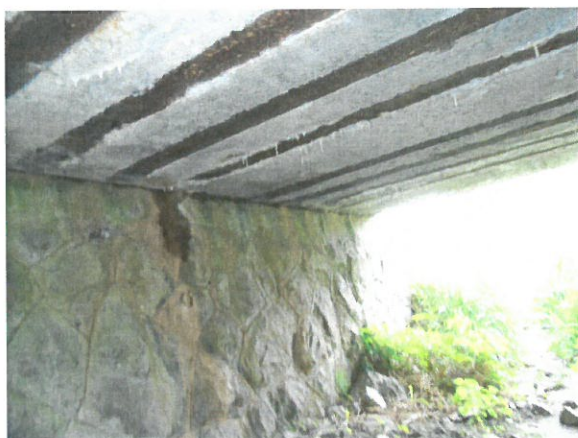
7. Vedere intrados dală, si elevație culee Cluj - degradări

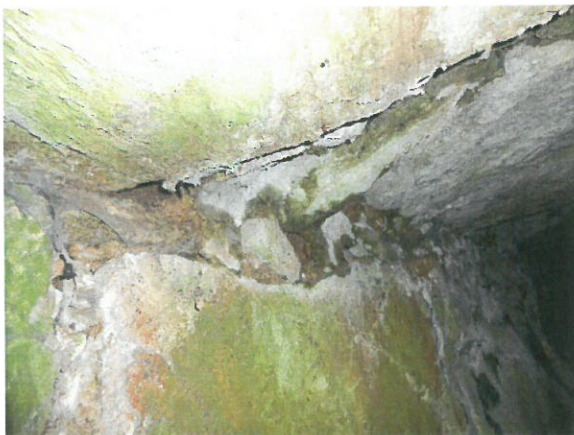
9. Vedere rostului dintre dalele din piatră - degradări

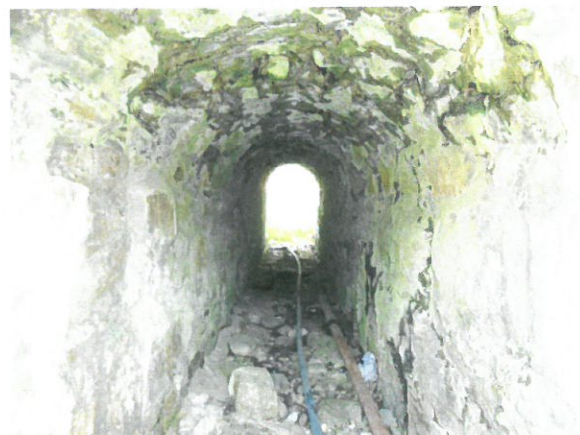
6. Vedere interior podet dinspre amonte- degradări (moloane sparte, carbonatări, infiltrații, colmatare, etc.)
