Reactualizarea Studiului de Fezabilitate pentru „Electrificarea și reabilitarea liniei de cale ferată Cluj – Oradea – Episcopia Bihor”

CONTRACT SERVICII: 36/26.04.2017

Prestator: Asociera ACCIONA INGENIERIA - BAICONS IMPEX SRL

EXPERTIZE TEHNICE PODURI JUDEȚUL BIHOR REVIZIA: 0 NOIEMBRIE 2017

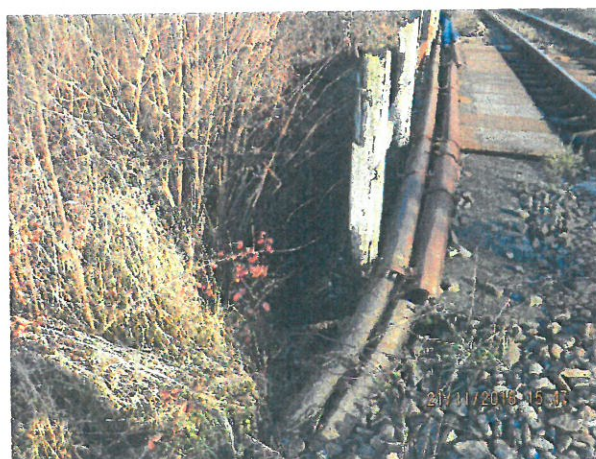
12. Parapet de beton pe zidul întors al culeei Oradea degradat

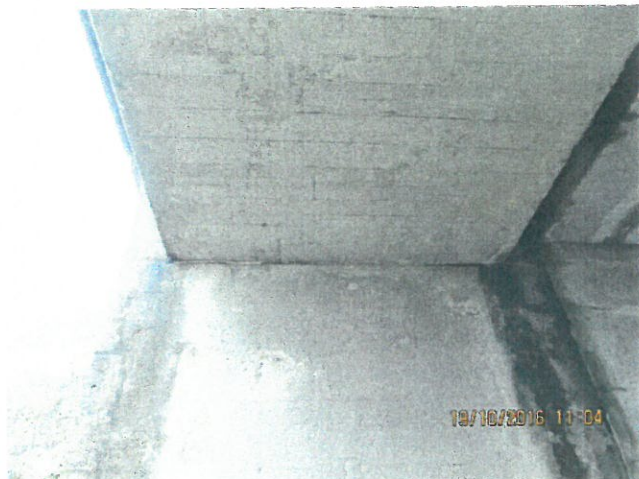
13. Vedere intrados dală culeea Cluj (firul I). Infiltrații în zona rostului între tabliere

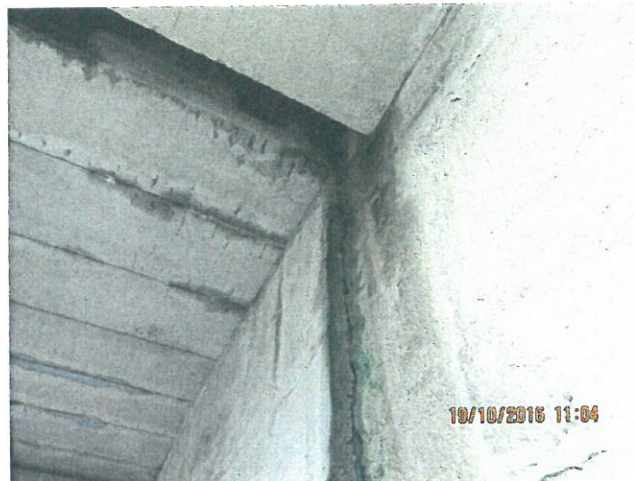
14. Vedere intrados tabliere culeea Oradea. Infiltrații în zona rostului între tabliere

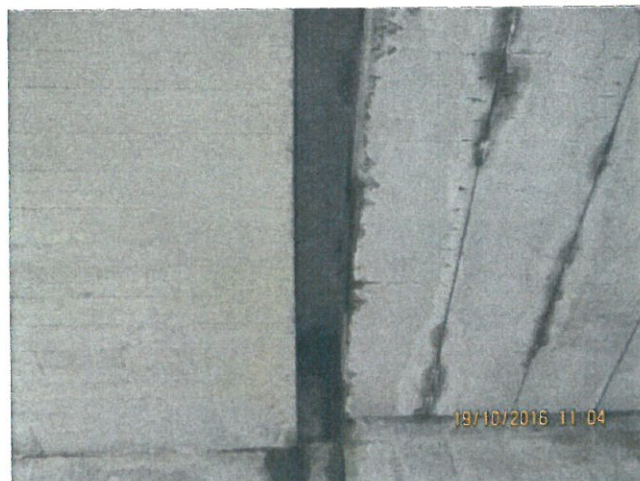
15. Vedere intrados tablier culeea Cluj. Infiltrații în zona rostului între tabliere

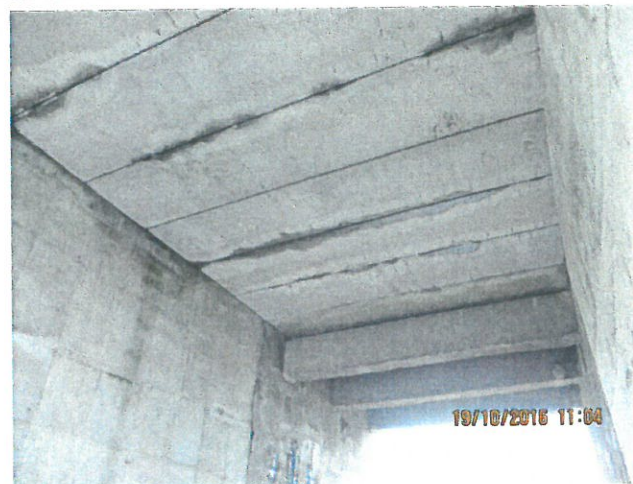
16. Vedere intrados tabliere, pe Firul II și firul III. Infiltrații în zona rosturilor grinzilor tablier fir II.

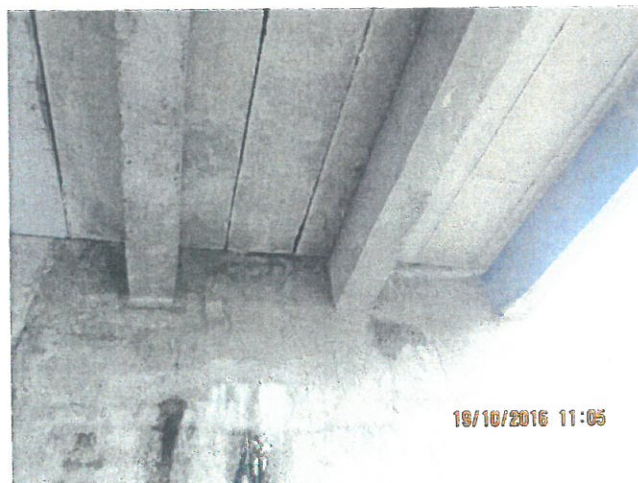
17. Vedere intrados tablier firul III. Infiltrații la elevația culeei

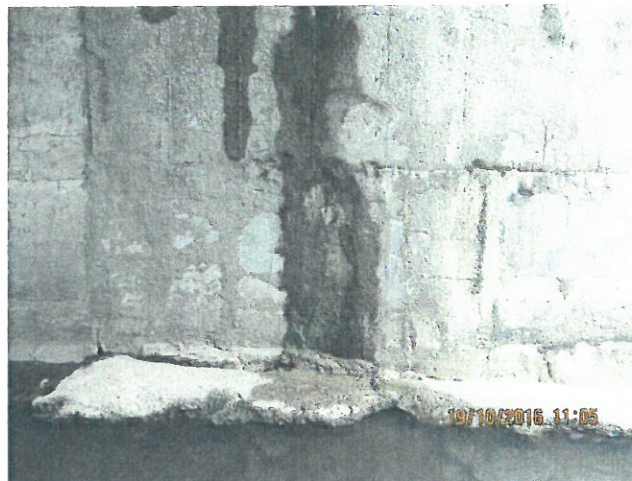
20. Infiltratii elevație culee Cluj

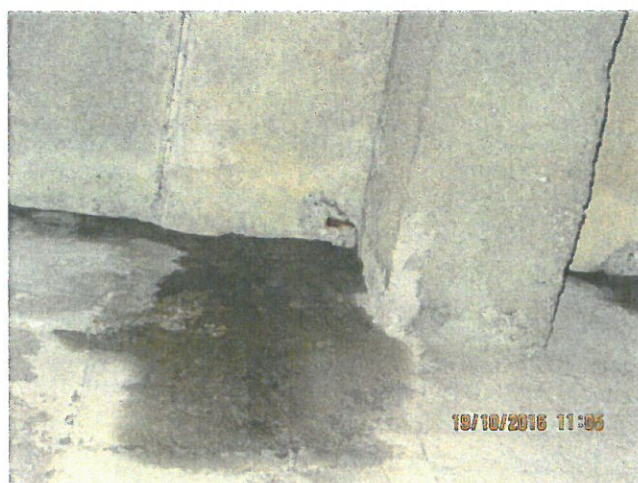
21. Infiltrații elevație culee Cluj, la intradosul grinzilor

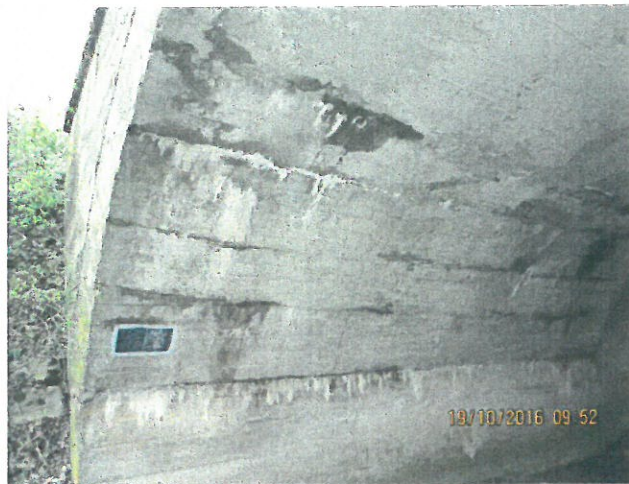
8. Infiltrații intrados boltă. Vedere Cluj.

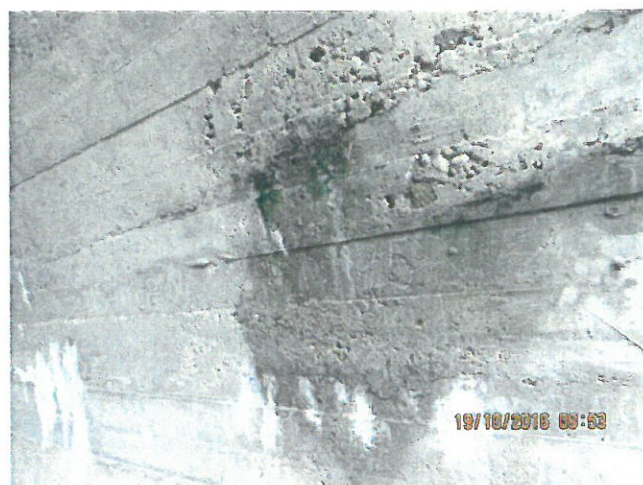
9. Infiltrații intrados boltă. Vedere Oradea.

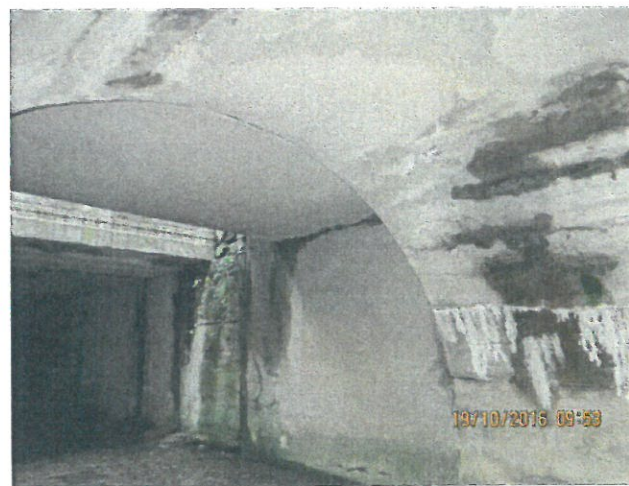
12. Vedere boltă Oradea. Infiltrații intrados boltă.
Infiltrații intrados dală

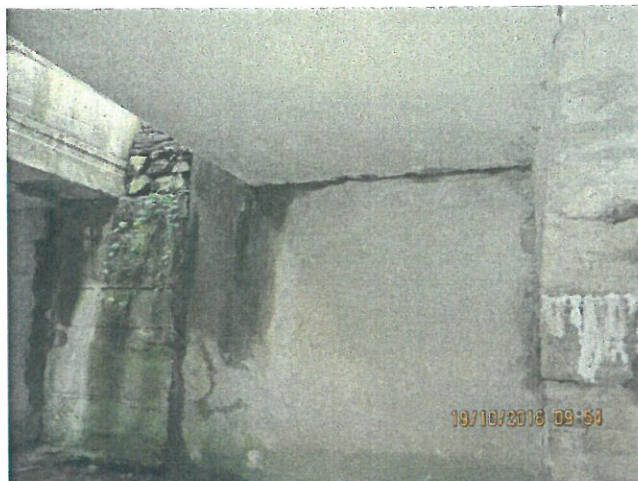
13. Vedere intrados dală. Infiltrații culee Oradea.

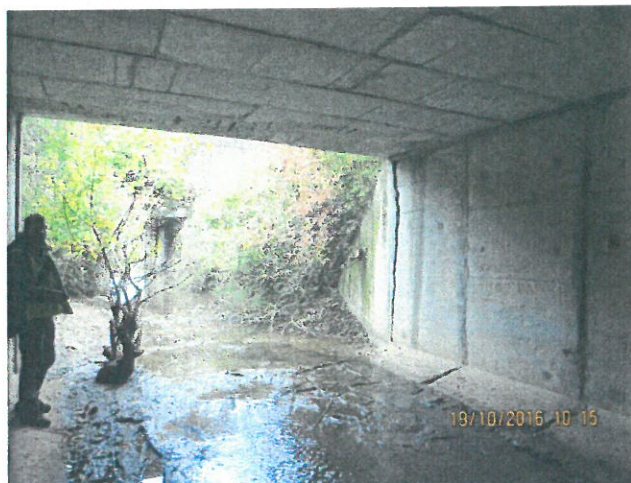
20. Vedere albie sub pod pe zona tablierului dezafectat.
Deteriorare perete

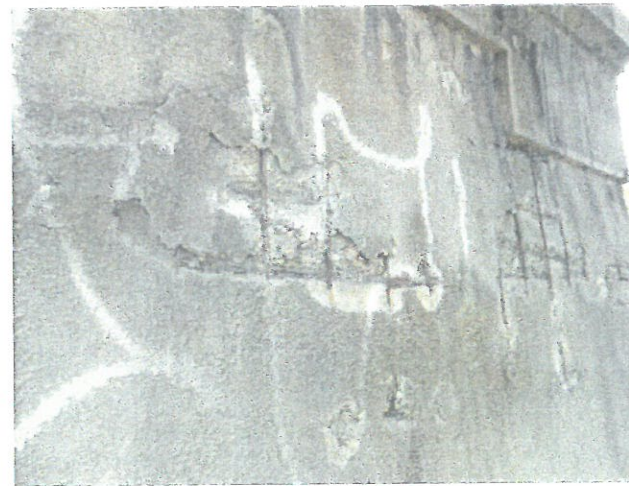
18. Vedere pilă. Degradare pilă. Armătură la vedere

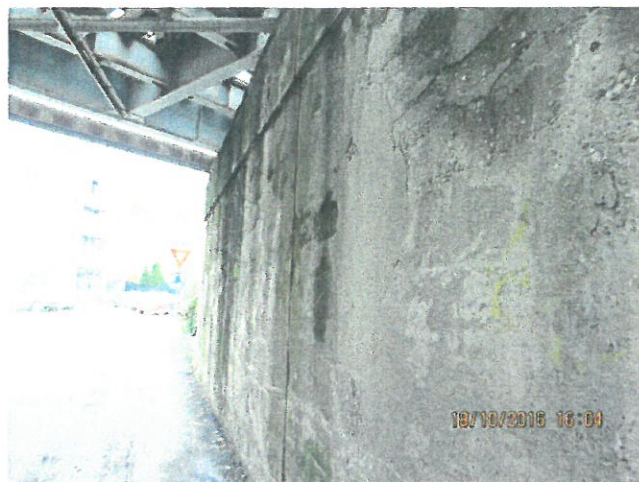
7. Degradări culee Cluj fir II

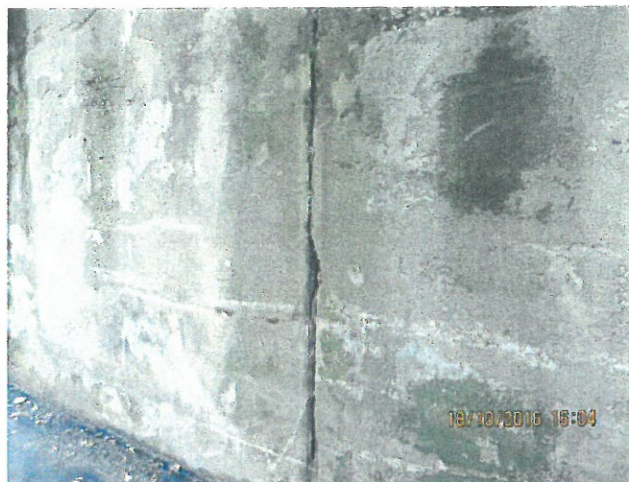
8. Degradări culee Cluj in zona rostului

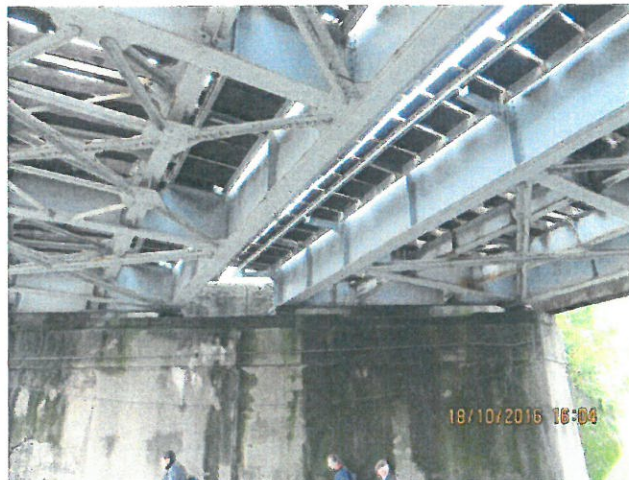
10. Vedere intrados tablier firele I și II. Degradări culee

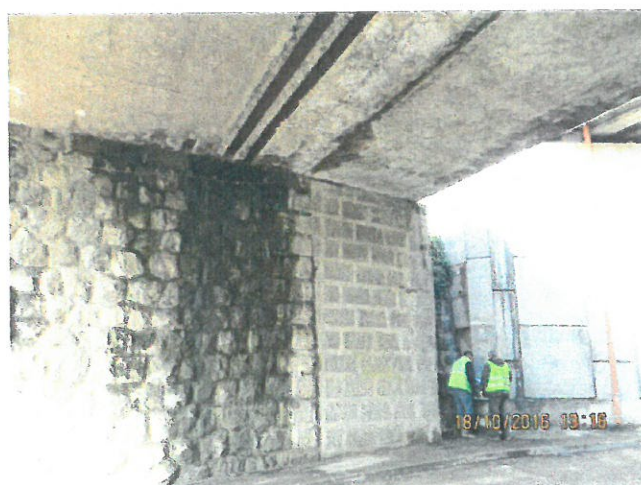
11. Vedere intrados tablier fir I culee Oradea. Degradări

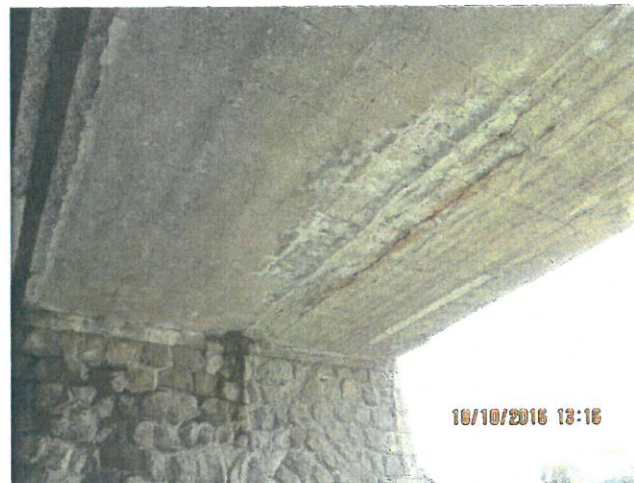
16. Vedere intrados tablier fir II culee Cluj. Degradări

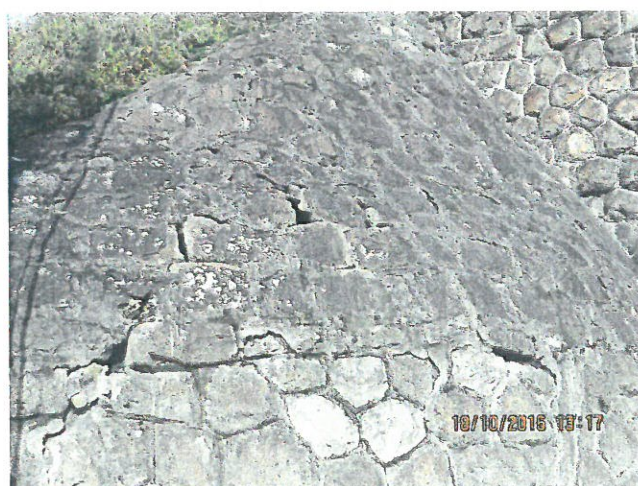
17. Sfert de con degradat

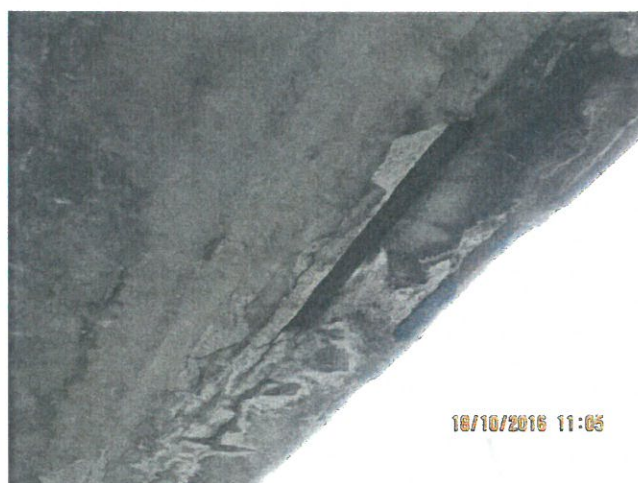
17. Vedere intrados tablier fir I. Degradări.
