PORTAL INTRARE
KM 602+099

SECTIUNE LONGITUDINALA TUNEL
Scara 1:500

PORTAL IESIRE
KM 602+290

GUVERNUL ROMÂNIEI P.O.I.M. Institutul Național de Cercetare Științifică și Tehnică în Transporturi Feroviare 2014-2020		PROIECT FINANȚAT DE UNIUNEA EUROPEANĂ UNIUNEA EUROPEANĂ	
BENEFICIAR: CFR		COMPANIA NAȚIONALĂ DE CĂI FERATE C.N.C.F. "C.F.R." S.A.	
PROIECTANT: ASOCIEREA: Acciona & Ingeria		REACTUALIZARE STUDIU DE FEZABILITATE PENTRU "ELECTRIFICAREA ȘI REABILITAREA LINIEI DE CALE FERATĂ CLUJ - ORADEA - EPISCOPIA BIHOR"	
EXPERT SECUNDAR Ing. Marian BALTESCU		DENUMIRE PROIECT: OBIECT:	
EXPERT PRINCIPAL Ing. Cristina VARĂ-OROS		DENUMIRE PLAN: DISPOZIȚIE GENERALĂ	
CECIMP Ing. Stelian VARĂ-OROS		COD PLAN: TUNEL ȘUNCUIUS km ex. 602+099 - 602+290	
DATA: 07.2021		SEMNĂTURA Ing. Marian BALTESCU Ing. Cristina VARĂ-OROS	
SCARA: 1:500		EXEMPLAR NR.:	
07.2021		SFF 36 L0 28 T003 001 003

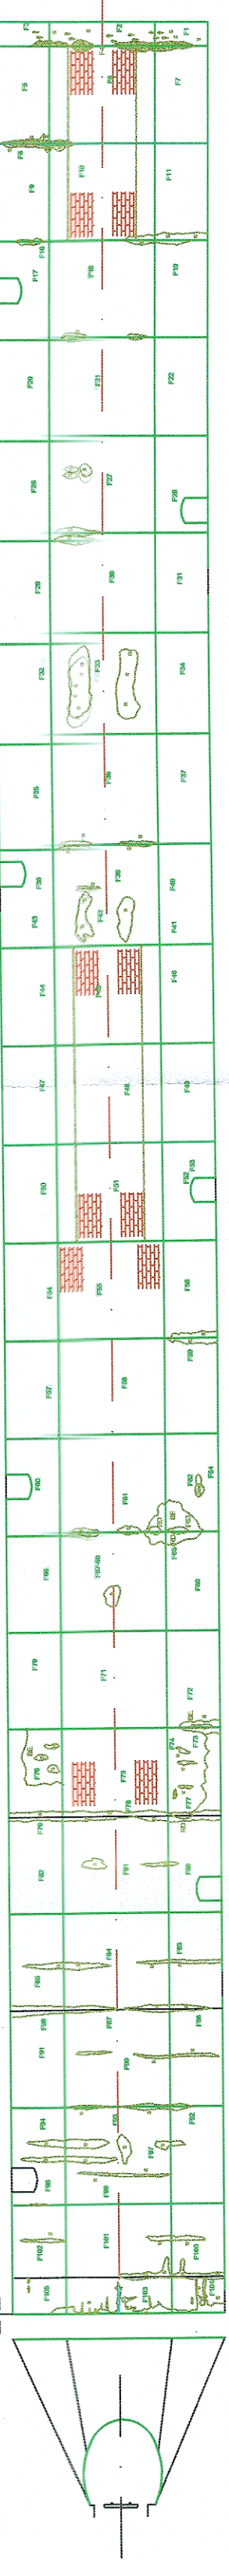
- în secţiune transversală tunelul prezintă două tipuri de căptuşeli:
 - secţiune transversală de tip 1 - (inel 1 - inel 5 şi inel 15 - inel 21), tunelul are două căptuşeli din beton armat (una exteroară de 15cm grosime şi una interioară de 35cm grosime);

- secţiune transversală tip 2 - (inel 6 - inel 14 şi inel 22 - inel 23), tunelul are bolta plăcată cu moloane.
- III. Situatia proiectata
 - Date din timpul exploatării: La data elaborării Expertizei Tehnice (Septembrie - Noiembrie 2017) principalele defecte constatate la acest tunel erau reprezentate de fisuri, eflorescenţe şi infiltraţii pe zona căptuşelilor, defecte ce sunt detaliate şi relevate în Expertiza Tehnică a acestui tunel.

- Situatia proiectata
 - Lucrările de reabilitare necesare la tunelul Şuncuiuş, recomandate prin Expertiza Tehnică, sunt următoarele:
 - Etanşarea zonelor cu infiltraţii punctuale şi a zonelor cu umezeală prin injecţii cu răşini în masa căptuşelii şi drenaje la rosturi pe picioarele drepte cu descărcarea apelor în fişola laterală;

- Injecţiarea fisurilor din tunel cu răşini;
 - Decolmatarea canalului lateral dreapta;
 - Realizarea unui canal de colectare şi evacuare ape în tunel pe p artea stângă;

- Repararea zonelor cu beton degradat;
 - Repararea sanţurilor de gardă ale portalelor;
 - Îndepărtarea vegetaţiei de pe arşi şi portale şi repararea lor dacă este cazul.
