DENUMIRE PROIECT:	
ASOCIEREA:				REACTUALIZARE STUDIU DE FEZABILITATE PENTRU "ELECTRIFICAREA ȘI REABILITAREA LINIEI DE CALE FERATĂ CLUJ - ORADEA - EPISCOPIA BIHOR"	
EXPERT SECUNDAR:		NUME		SEMNATURA	
		Ing. Ileana Iulia VÎRLAN

EXPERT PRINCIPAL:				OBIECT:	
		Ing. Cristina VARĂ-OROS		PODURI ȘI PODEȚE	
CEC/MP:				DENUMIRE PLAN:	
		Ing. Stellan VARĂ-OROS		JUDEȚUL BIHOR	
DATA:		SCARA:		EXEMPLAR NR.:	
11.2017		1:100		COD PLAN:	
				ET 36 L0 38 Pd203 002 000

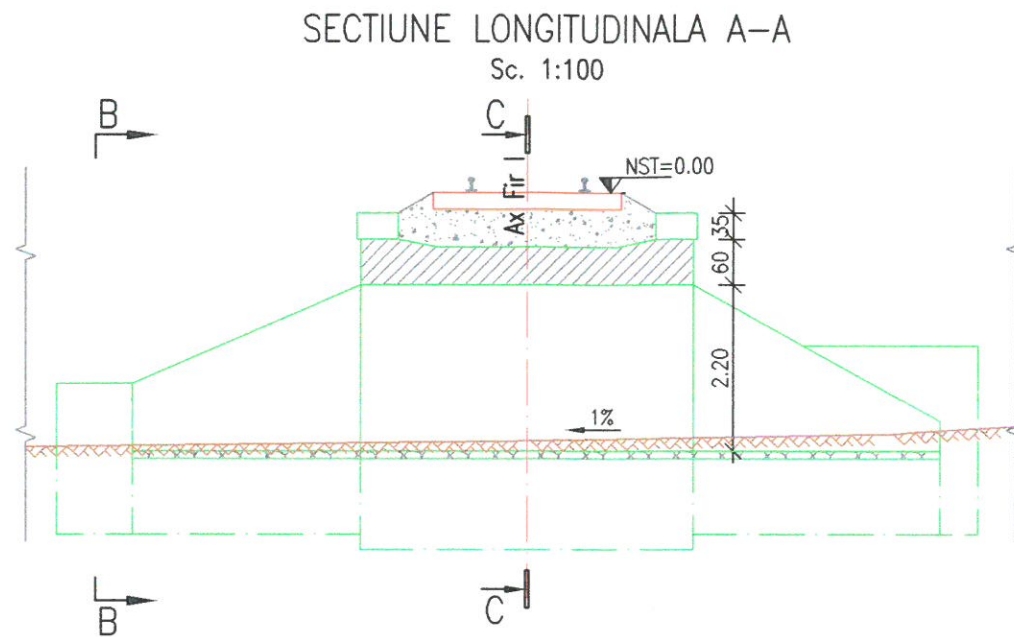
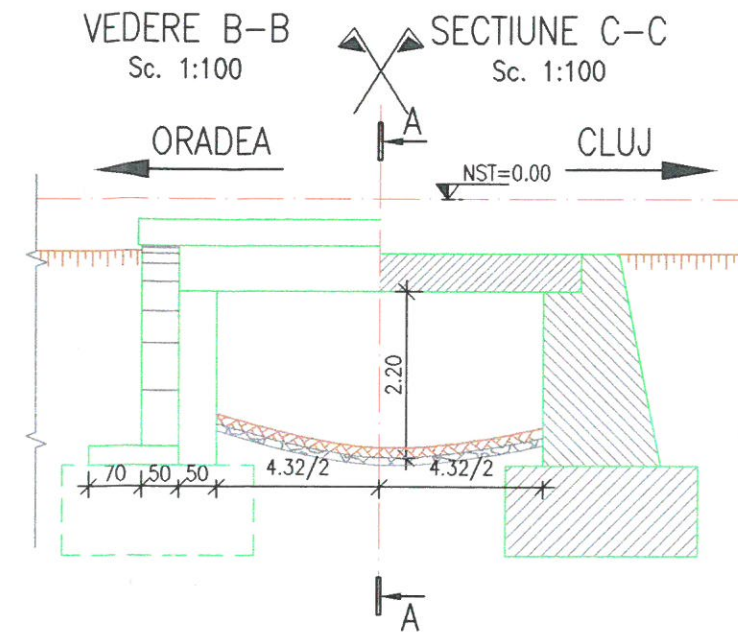
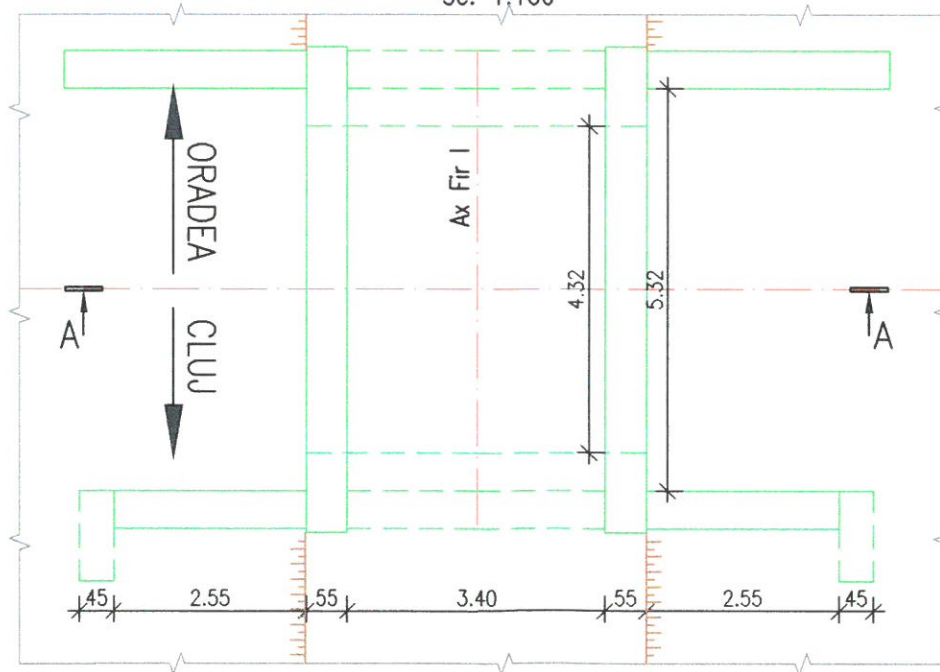
VEDERE PLANA
Sc. 1:100

- Din 1999 a fost propus pentru dezafectare;
- In 2013 au fost observate fisuri la dala din beton, moloane desprinse la marginea culeelor si coronamentul deplasat;
- Cota de fundare: nespecificata;
- Natura terenului de fundare: nespecificata.

- Dala este foarte degradata;
