DENUMIRE PROIECT:	
ASOCIEREA:				REACTUALIZARE STUDIU DE FEZABILITATE PENTRU "ELECTRIFICAREA ȘI REABILITAREA LINIEI DE CALE FERATĂ CLUJ - ORADEA - EPISCOPIA BIHOR"	
EXPERT SECUNDAR:		NUME:	SEMNATURA:	OBIECT:	
EXPERT PRINCIPAL:		Ing. Ileana Iulia VÎRLAN

PODURI ȘI PODEȚE	
CEC/MP:		Ing. Cristina VARĂ-OROS

DENUMIRE PLAN:	
DATA:		11.2017	SCARA:	1:100	EXEMPLAR NR.:
COD PLAN:		ET 36 L0 34 Pd196 002 000

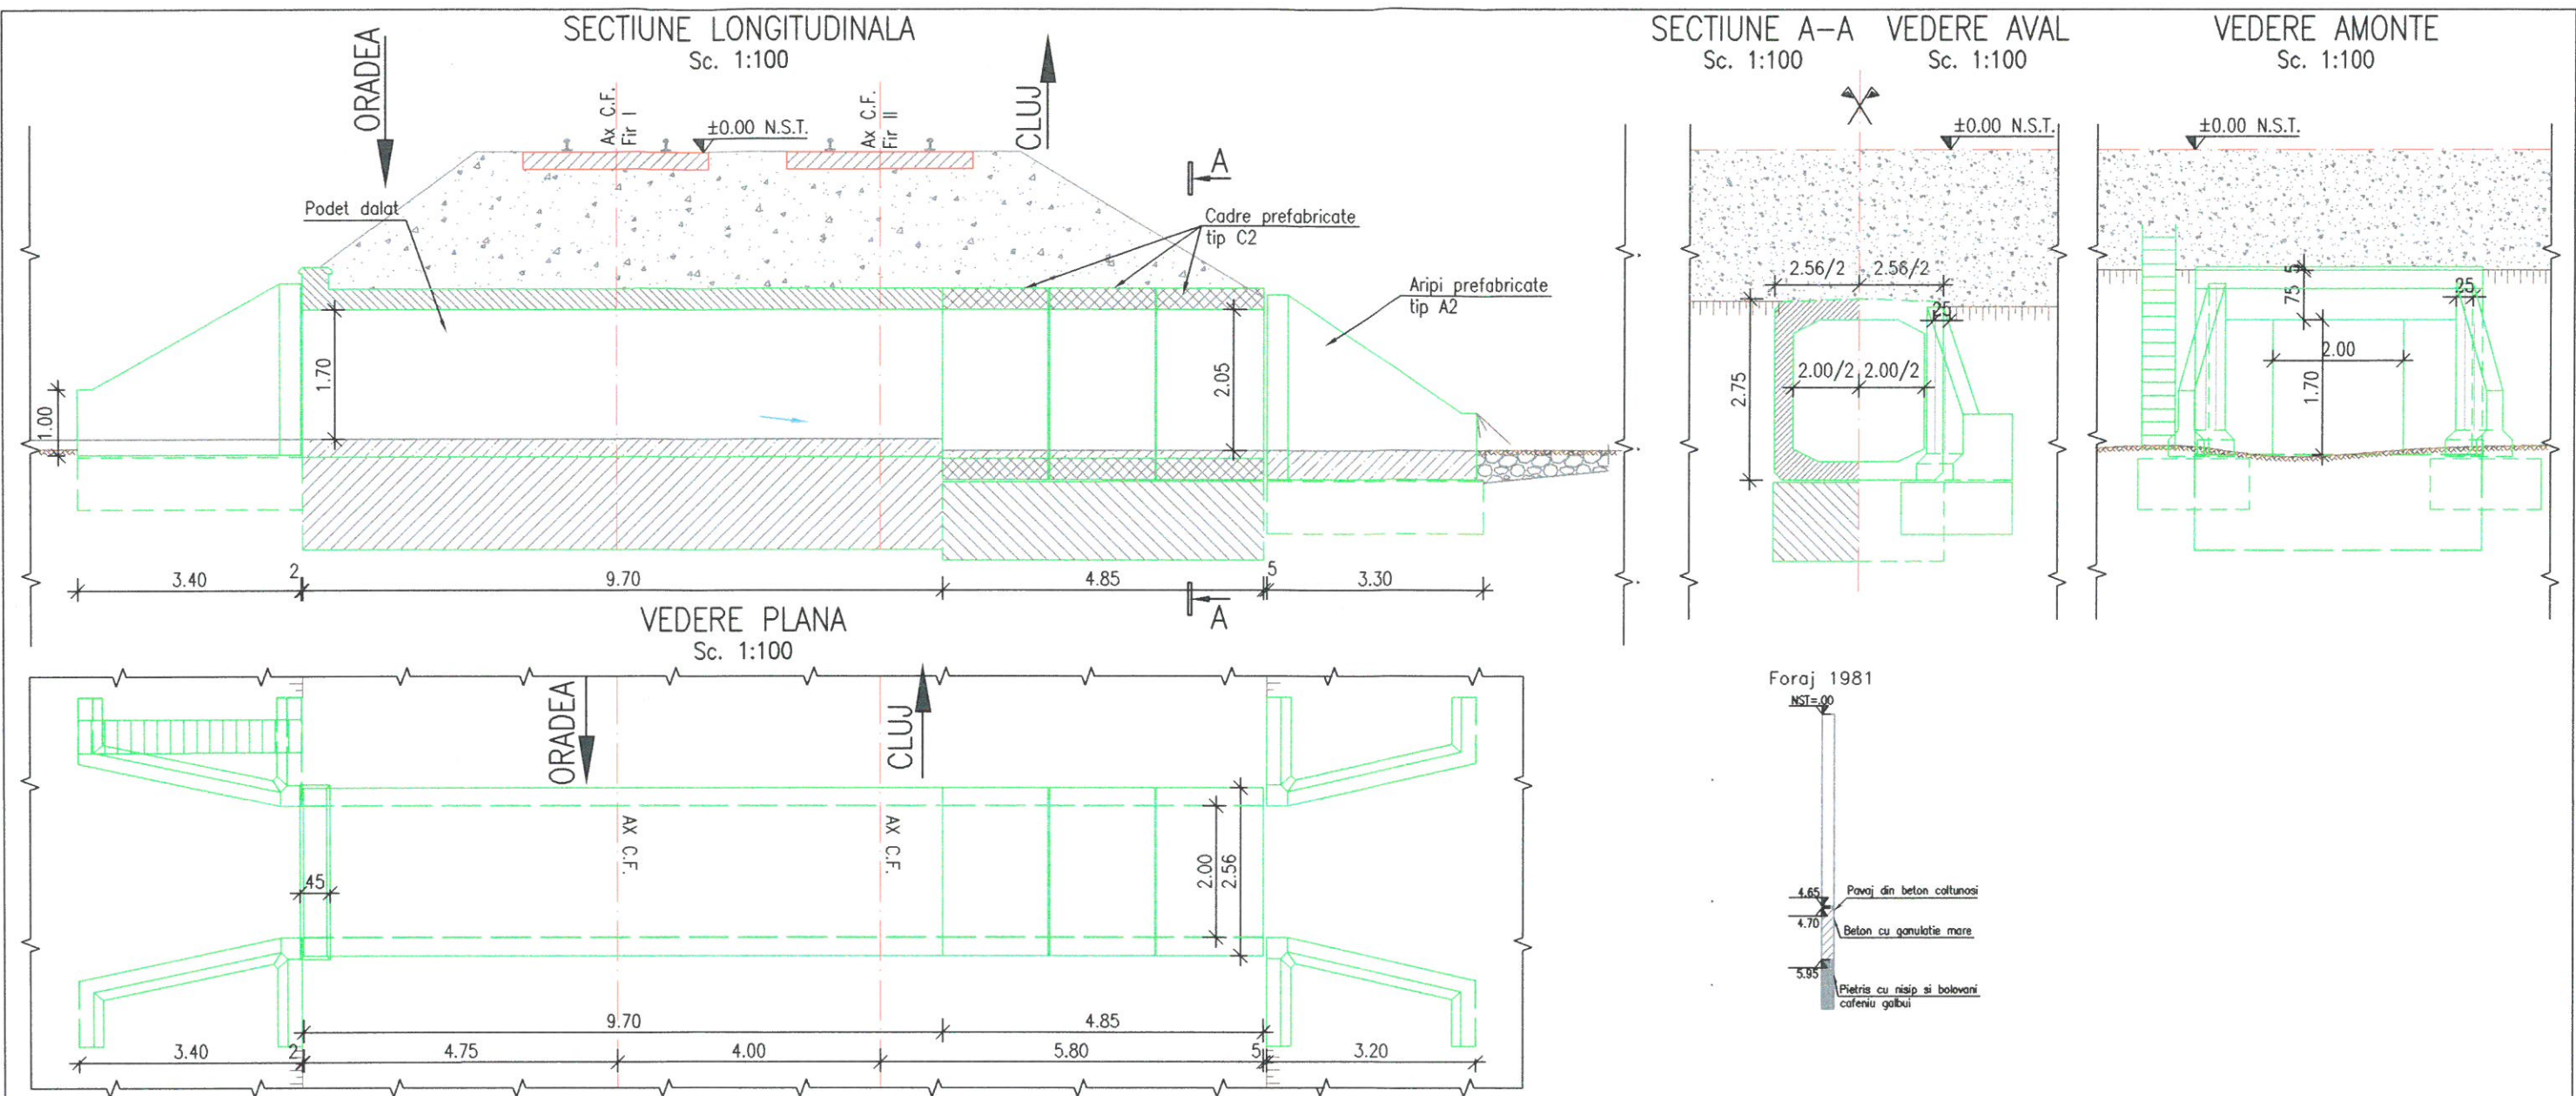
- Din 1961 si pana in prezent podetul este in stare degradata;
- Cota de fundare: nespecificata;
- Natura terenului de fundare: pietris nisipos.

- Dalele prezinta infiltratii la intrados, iar timpanul din beton turnat monolit, prezinta fisuri si carbonatari,
- Cadrele prefabricate tip C2, prezinta suprafete mari cu armatura dezvelita corodata la intrados in special si beton degradat (exfolieri, ciobituri), infiltratii puternice la rosturi,
- Aripile din amonte prezinta beton degradat, cu muschi crescut,
- Aripile din aval prezinta beton segregat, macinat si timpanul prefabricat are betonul degradat,
- In interior podetul nu este colmatat.
