<b>GUVERNUL ROMÂNIEI</b>		<b>P.O.I.M.</b>		<b>PROIECT FINANȚAT DE UNIUNEA EUROPEANĂ</b>	
<b>CFR</b>		<b>COMPANIA NAȚIONALĂ DE CĂI FERATE C.N.C.F. "C.F.R." S.A.</b>			
<b>PROIECTANT:</b> ASOCIEREA:		<b>Acciona</b> &		<b>SEMNATURA</b>	
<b>EXPERT SECUNDAR</b> Ing. Alexandru SAVIN		<b>EXPERT PRINCIPAL</b> Ing. Cristina VARĂ-OROS		<b>OBIECT:</b>	
<b>CEC/MP</b> Ing. Stelian VARĂ-OROS		<b>SCARA:</b> 1:100		<b>DENUMIRE PROIECT:</b>	
<b>DATA:</b> 11.2017		<b>EXEMPLAR NR.:</b>		<b>DENUMIRE PLAN:</b>	
<b>ET 36 L0 38 P028 002.000</b>		<b>COD PLAN:</b>		<b>DENUMIRE PLAN:</b>	
<b>REACTUALIZARE STUDIU DE FEZABILITATE PENTRU "ELECTRIFICAREA ȘI REABILITAREA LINIEI DE CALE FERATĂ CLUJ - ORADEA - EPISCOPIA BIHOR"</b>		<b>PODURI ȘI PODEȚE</b>		<b>JUDEȚUL BIHOR</b> POD KM 635+178 RELEVEU

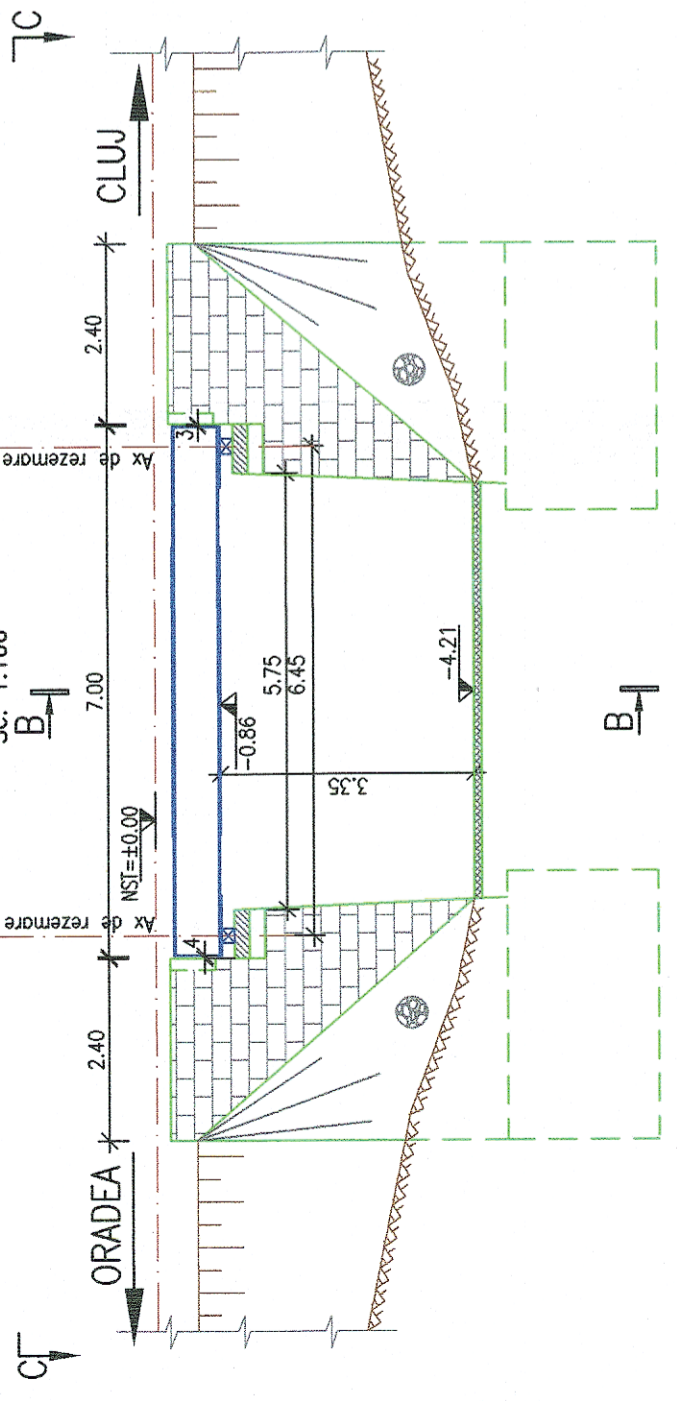
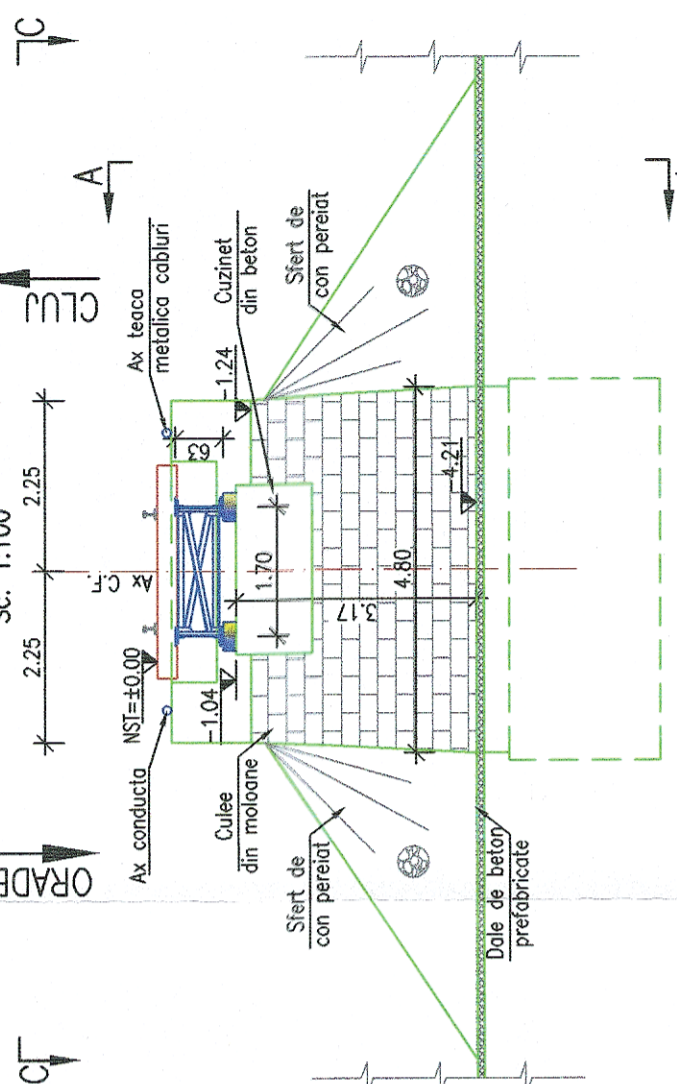
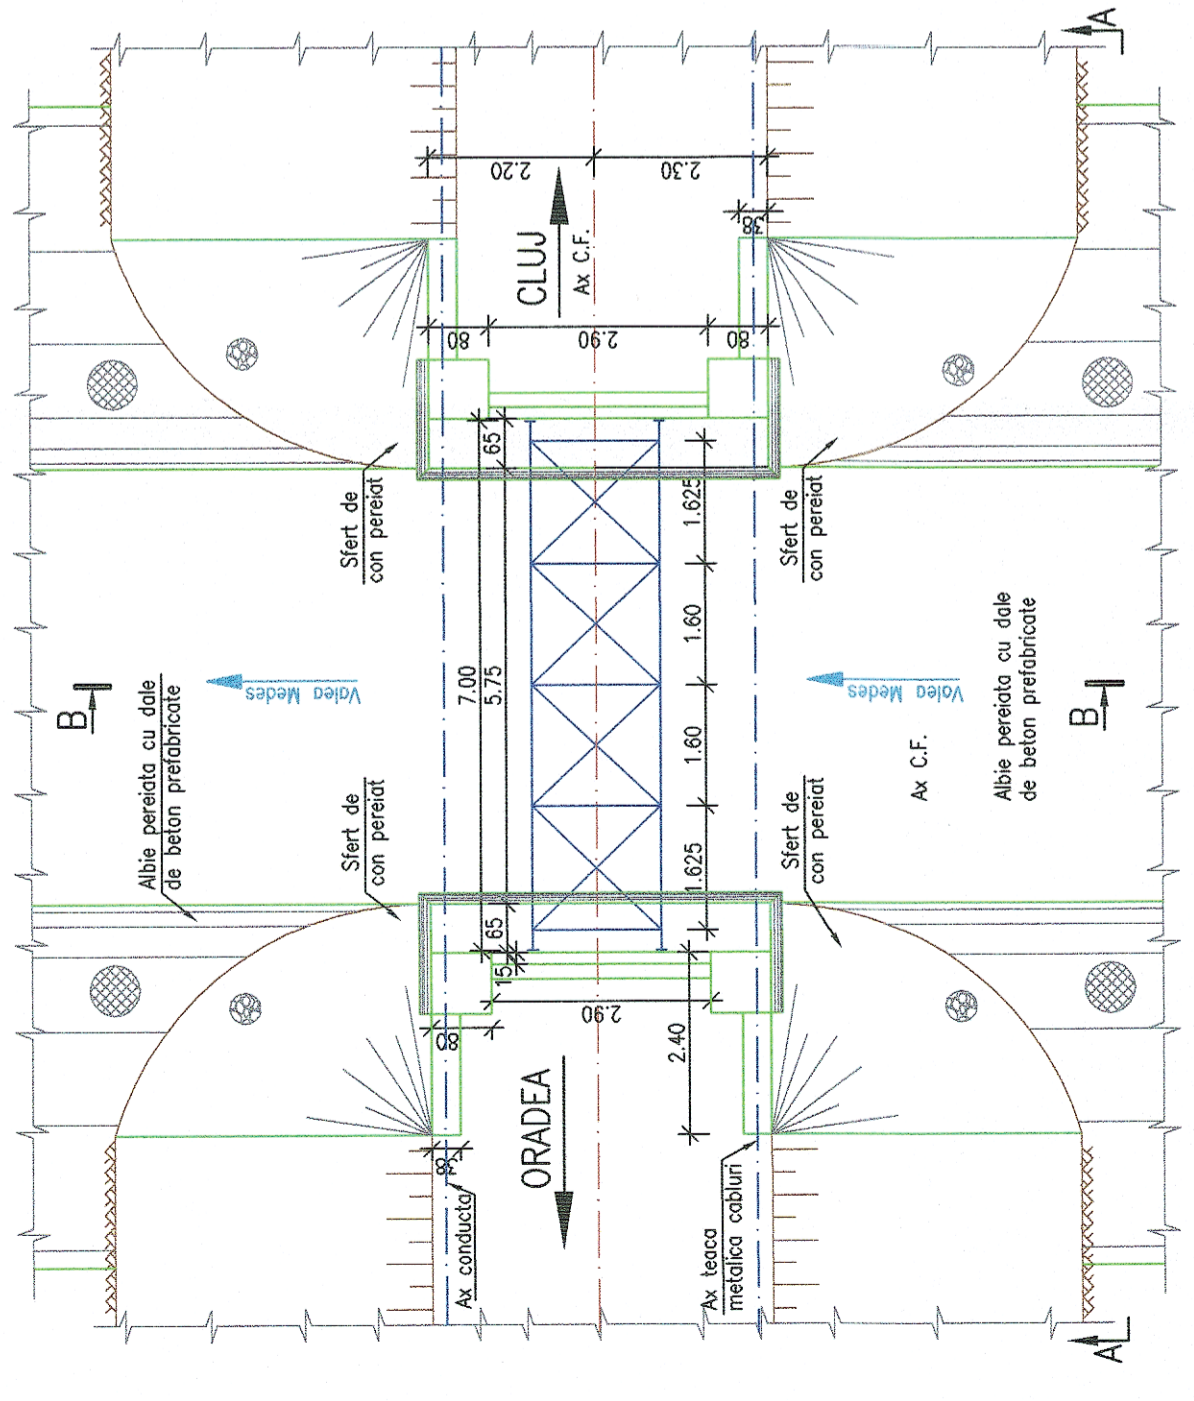
- muchi vi ciobite pe zone restranse la zidăria din piatra a elevațiilor guleelor;
- degradări ale betonului din banchetele cuzinetilor;
- traverse putrezite și degradate;
- nituri slabite la elementele tablierului metallic;
