PROIECTANT: ACCIONA & PARTNERI
ASOCIATIA: ACCIONA & PARTNERI
PROIECT: REACTUALIZAREA STUDIULUI DE FEZABILITATE PENTRU "ELECTRIFICAREA ȘI REABILITAREA LINIEI DE CALE FERATĂ CLUJ - ORADEA - EPISCOPIA BIHOR"
OBIECT: PODURI ȘI PODETE
DEZINAMIRE PLAN: PASAJ INFERIOR KM 65+191 (FR II)
RELEVU: JUDEȚUL BIHOR
SCARA: 1:20; 1:50; 1:100
DATA: 11.2017
EXEMPLAR NR.: COD PLAN: ET 36 LO 41 P034 002 000

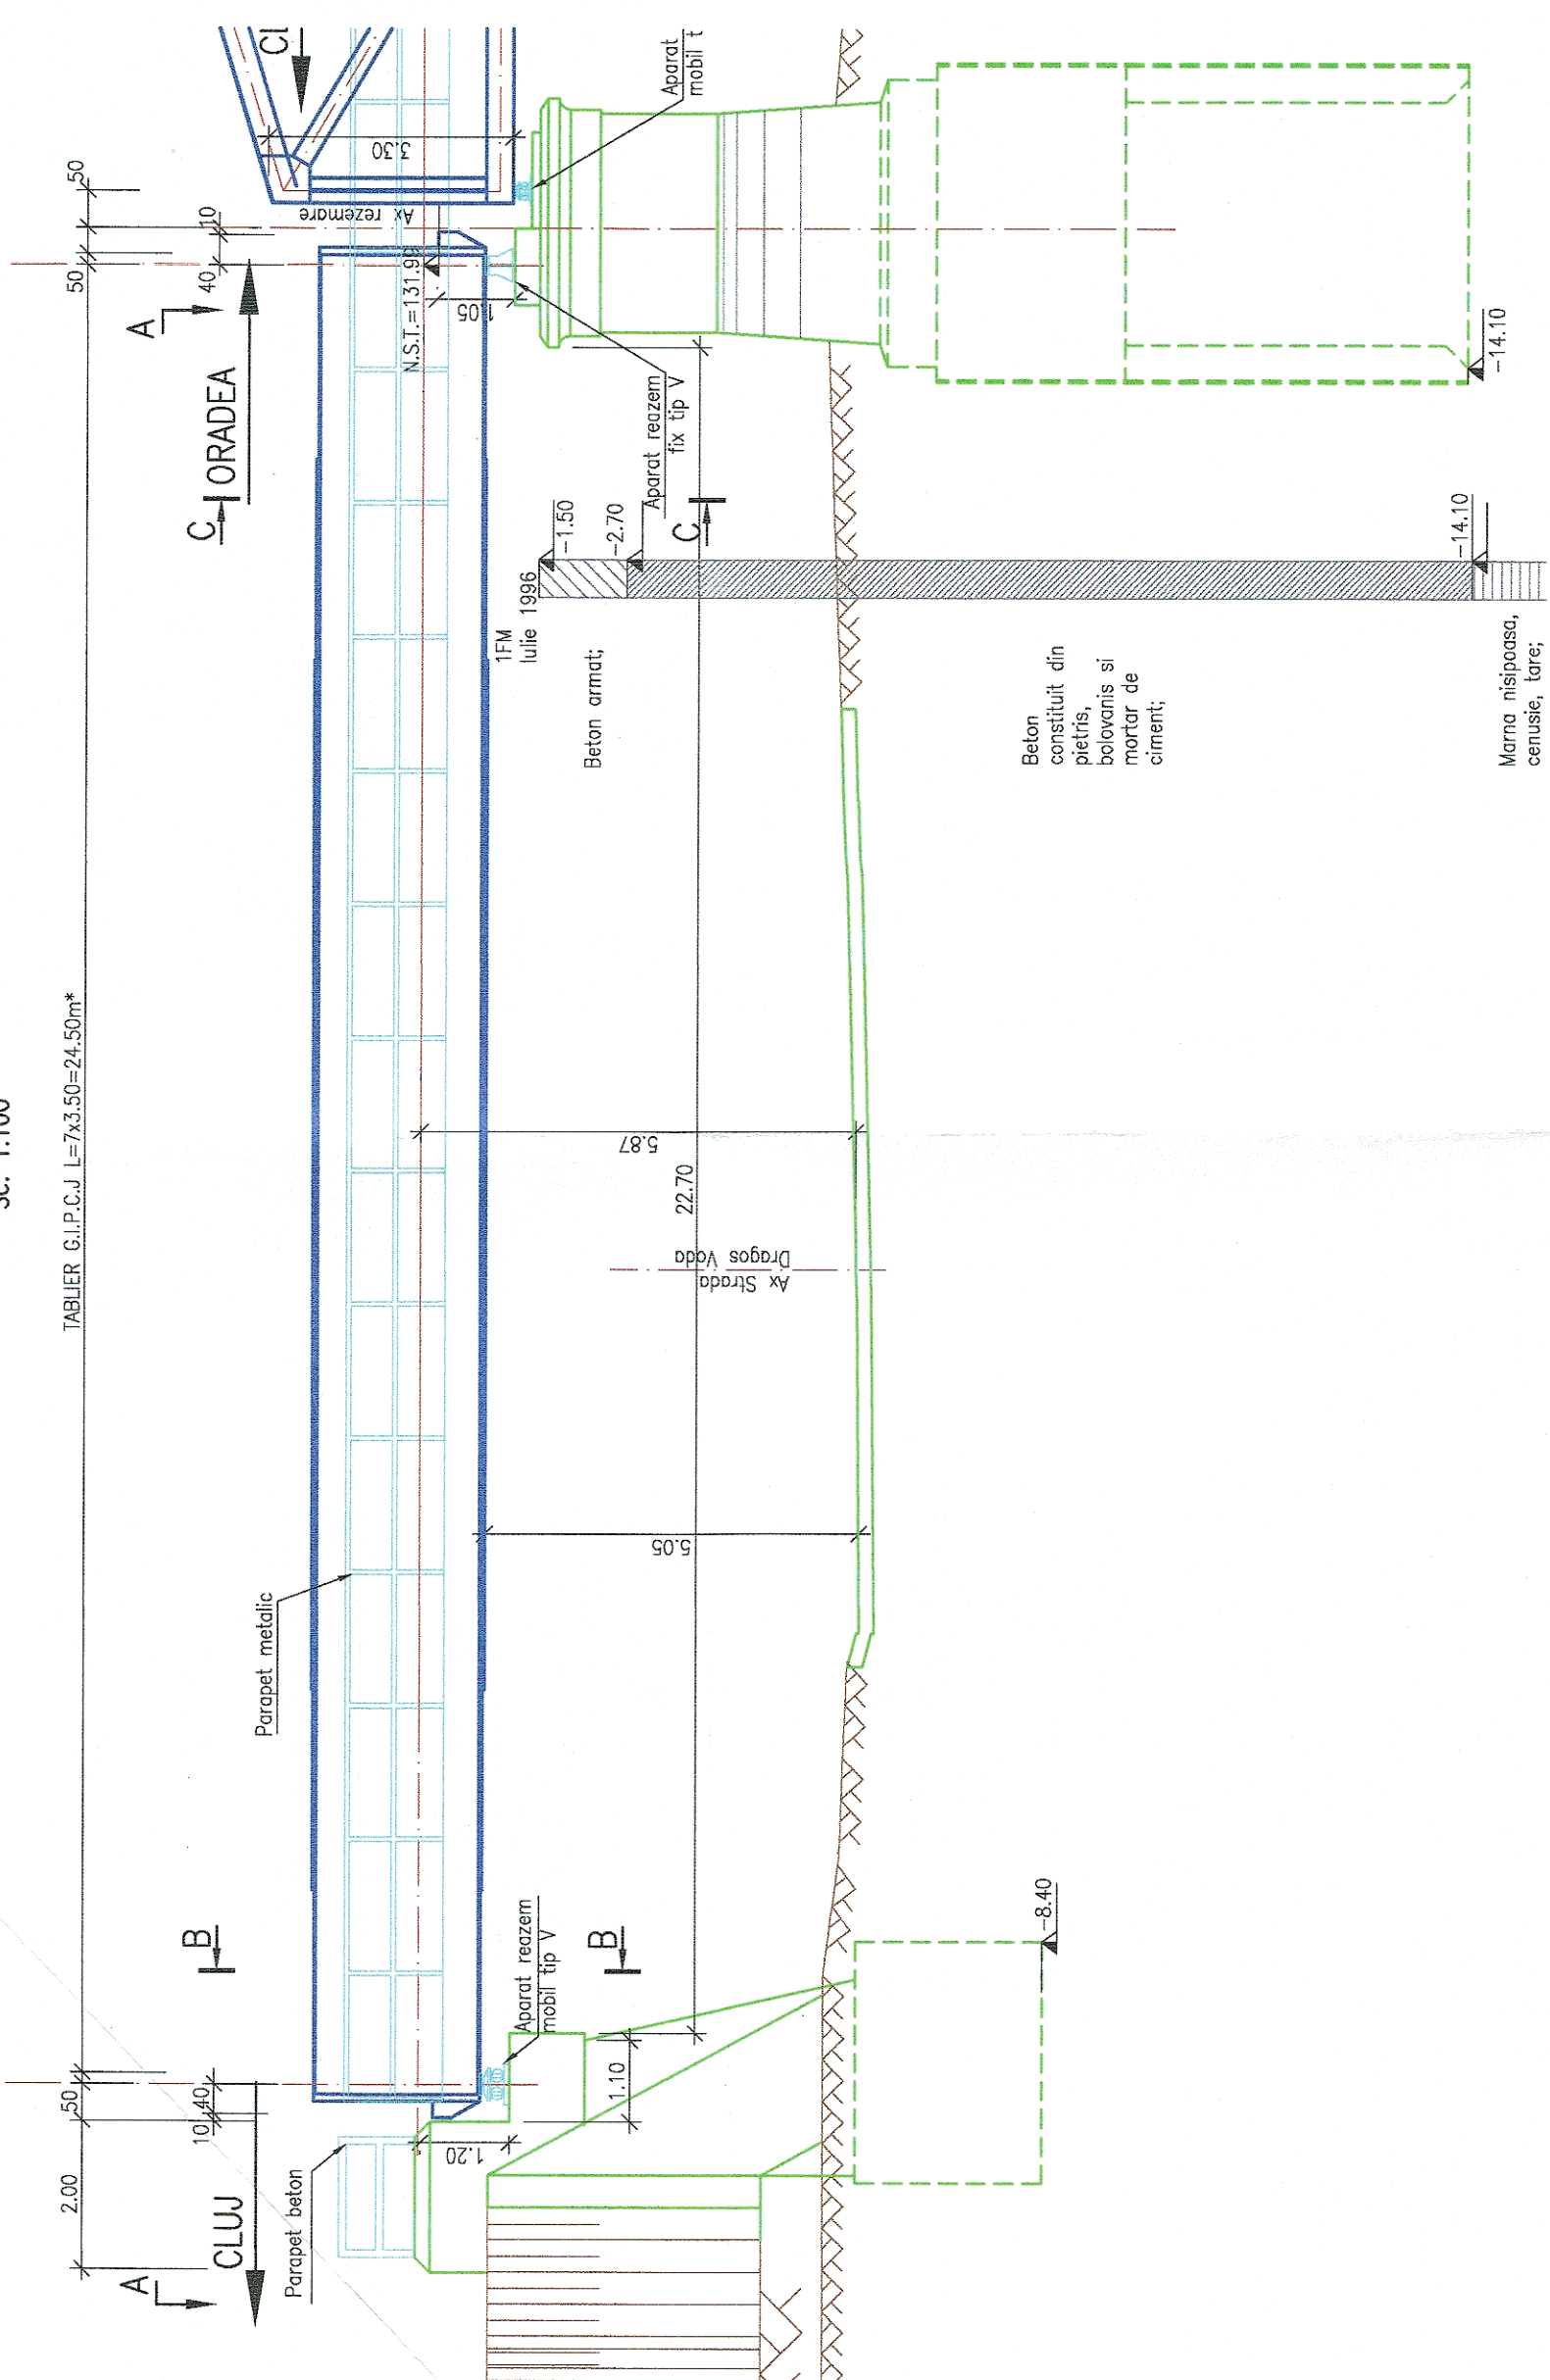
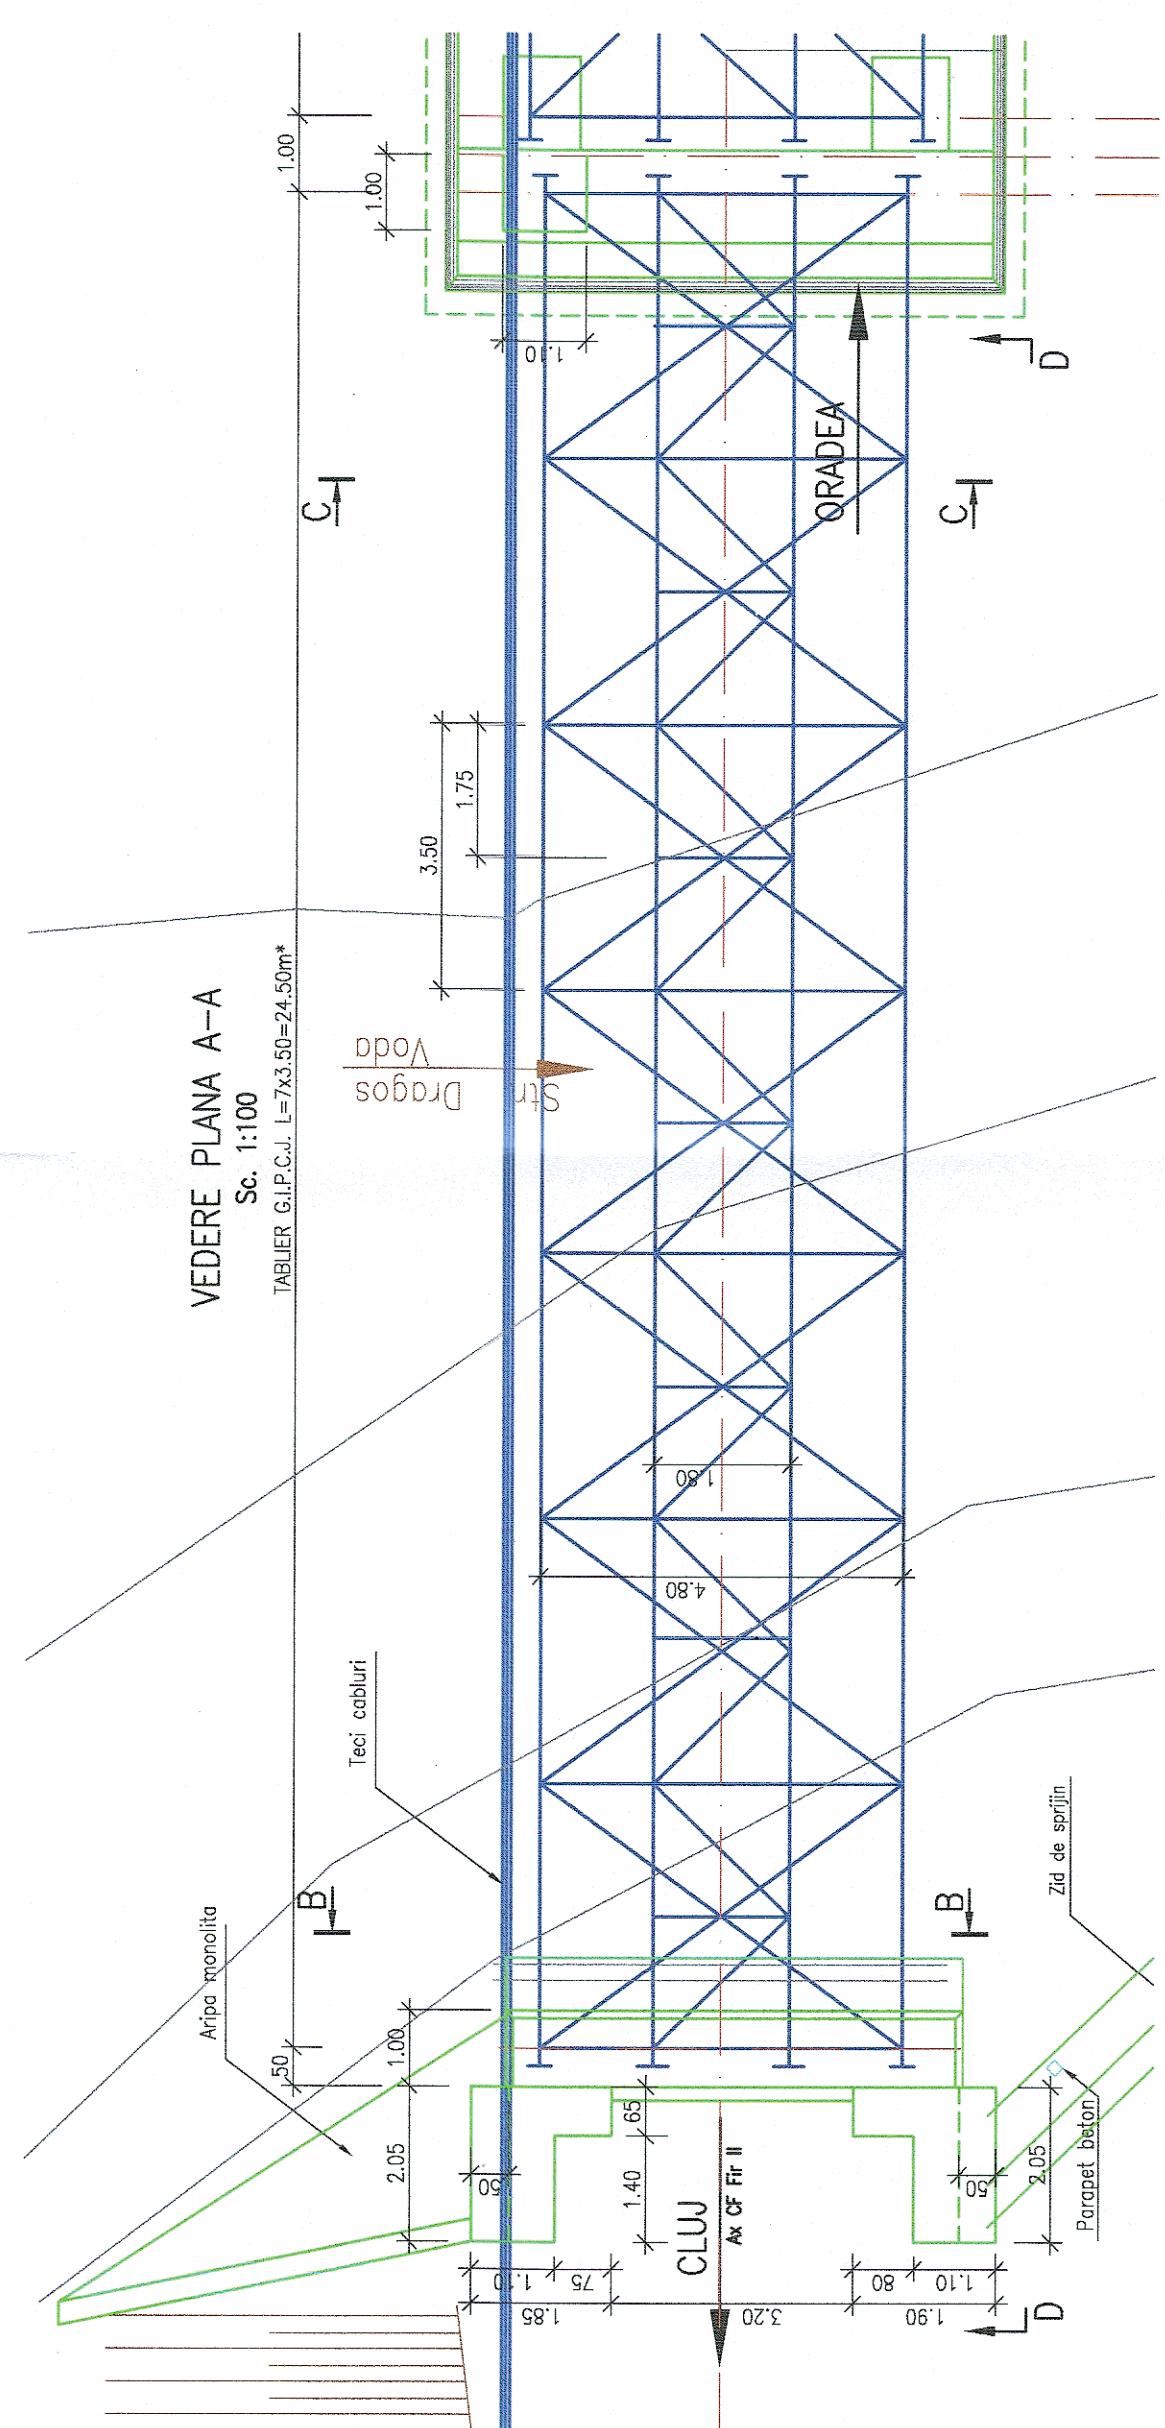
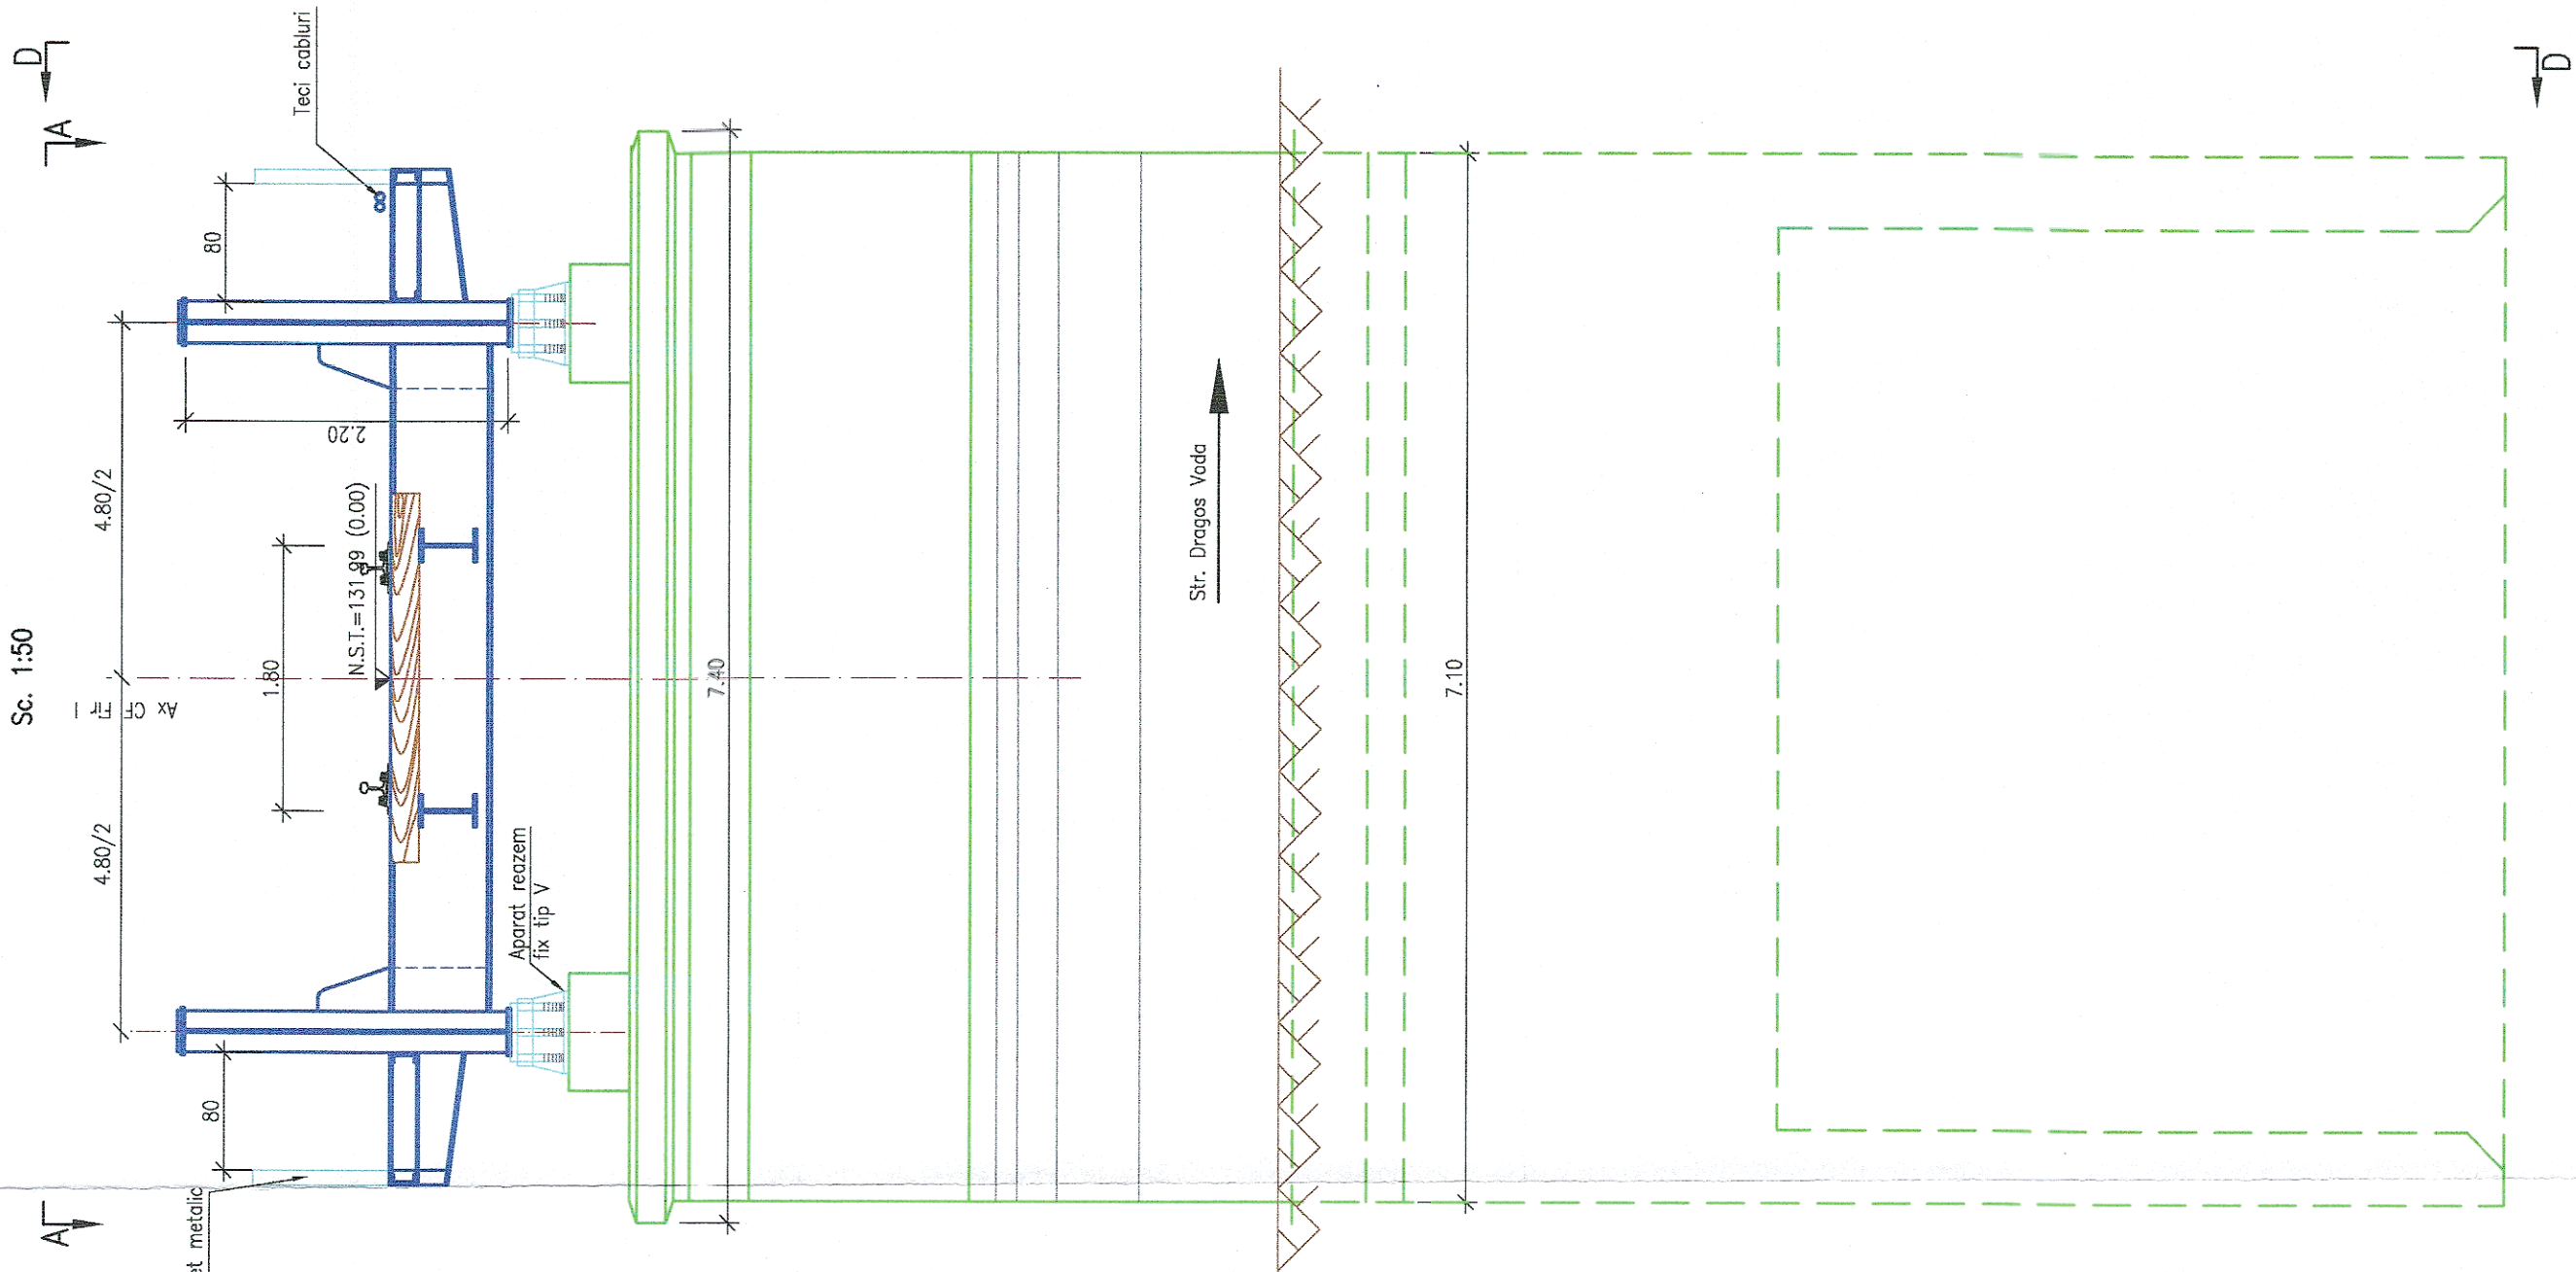
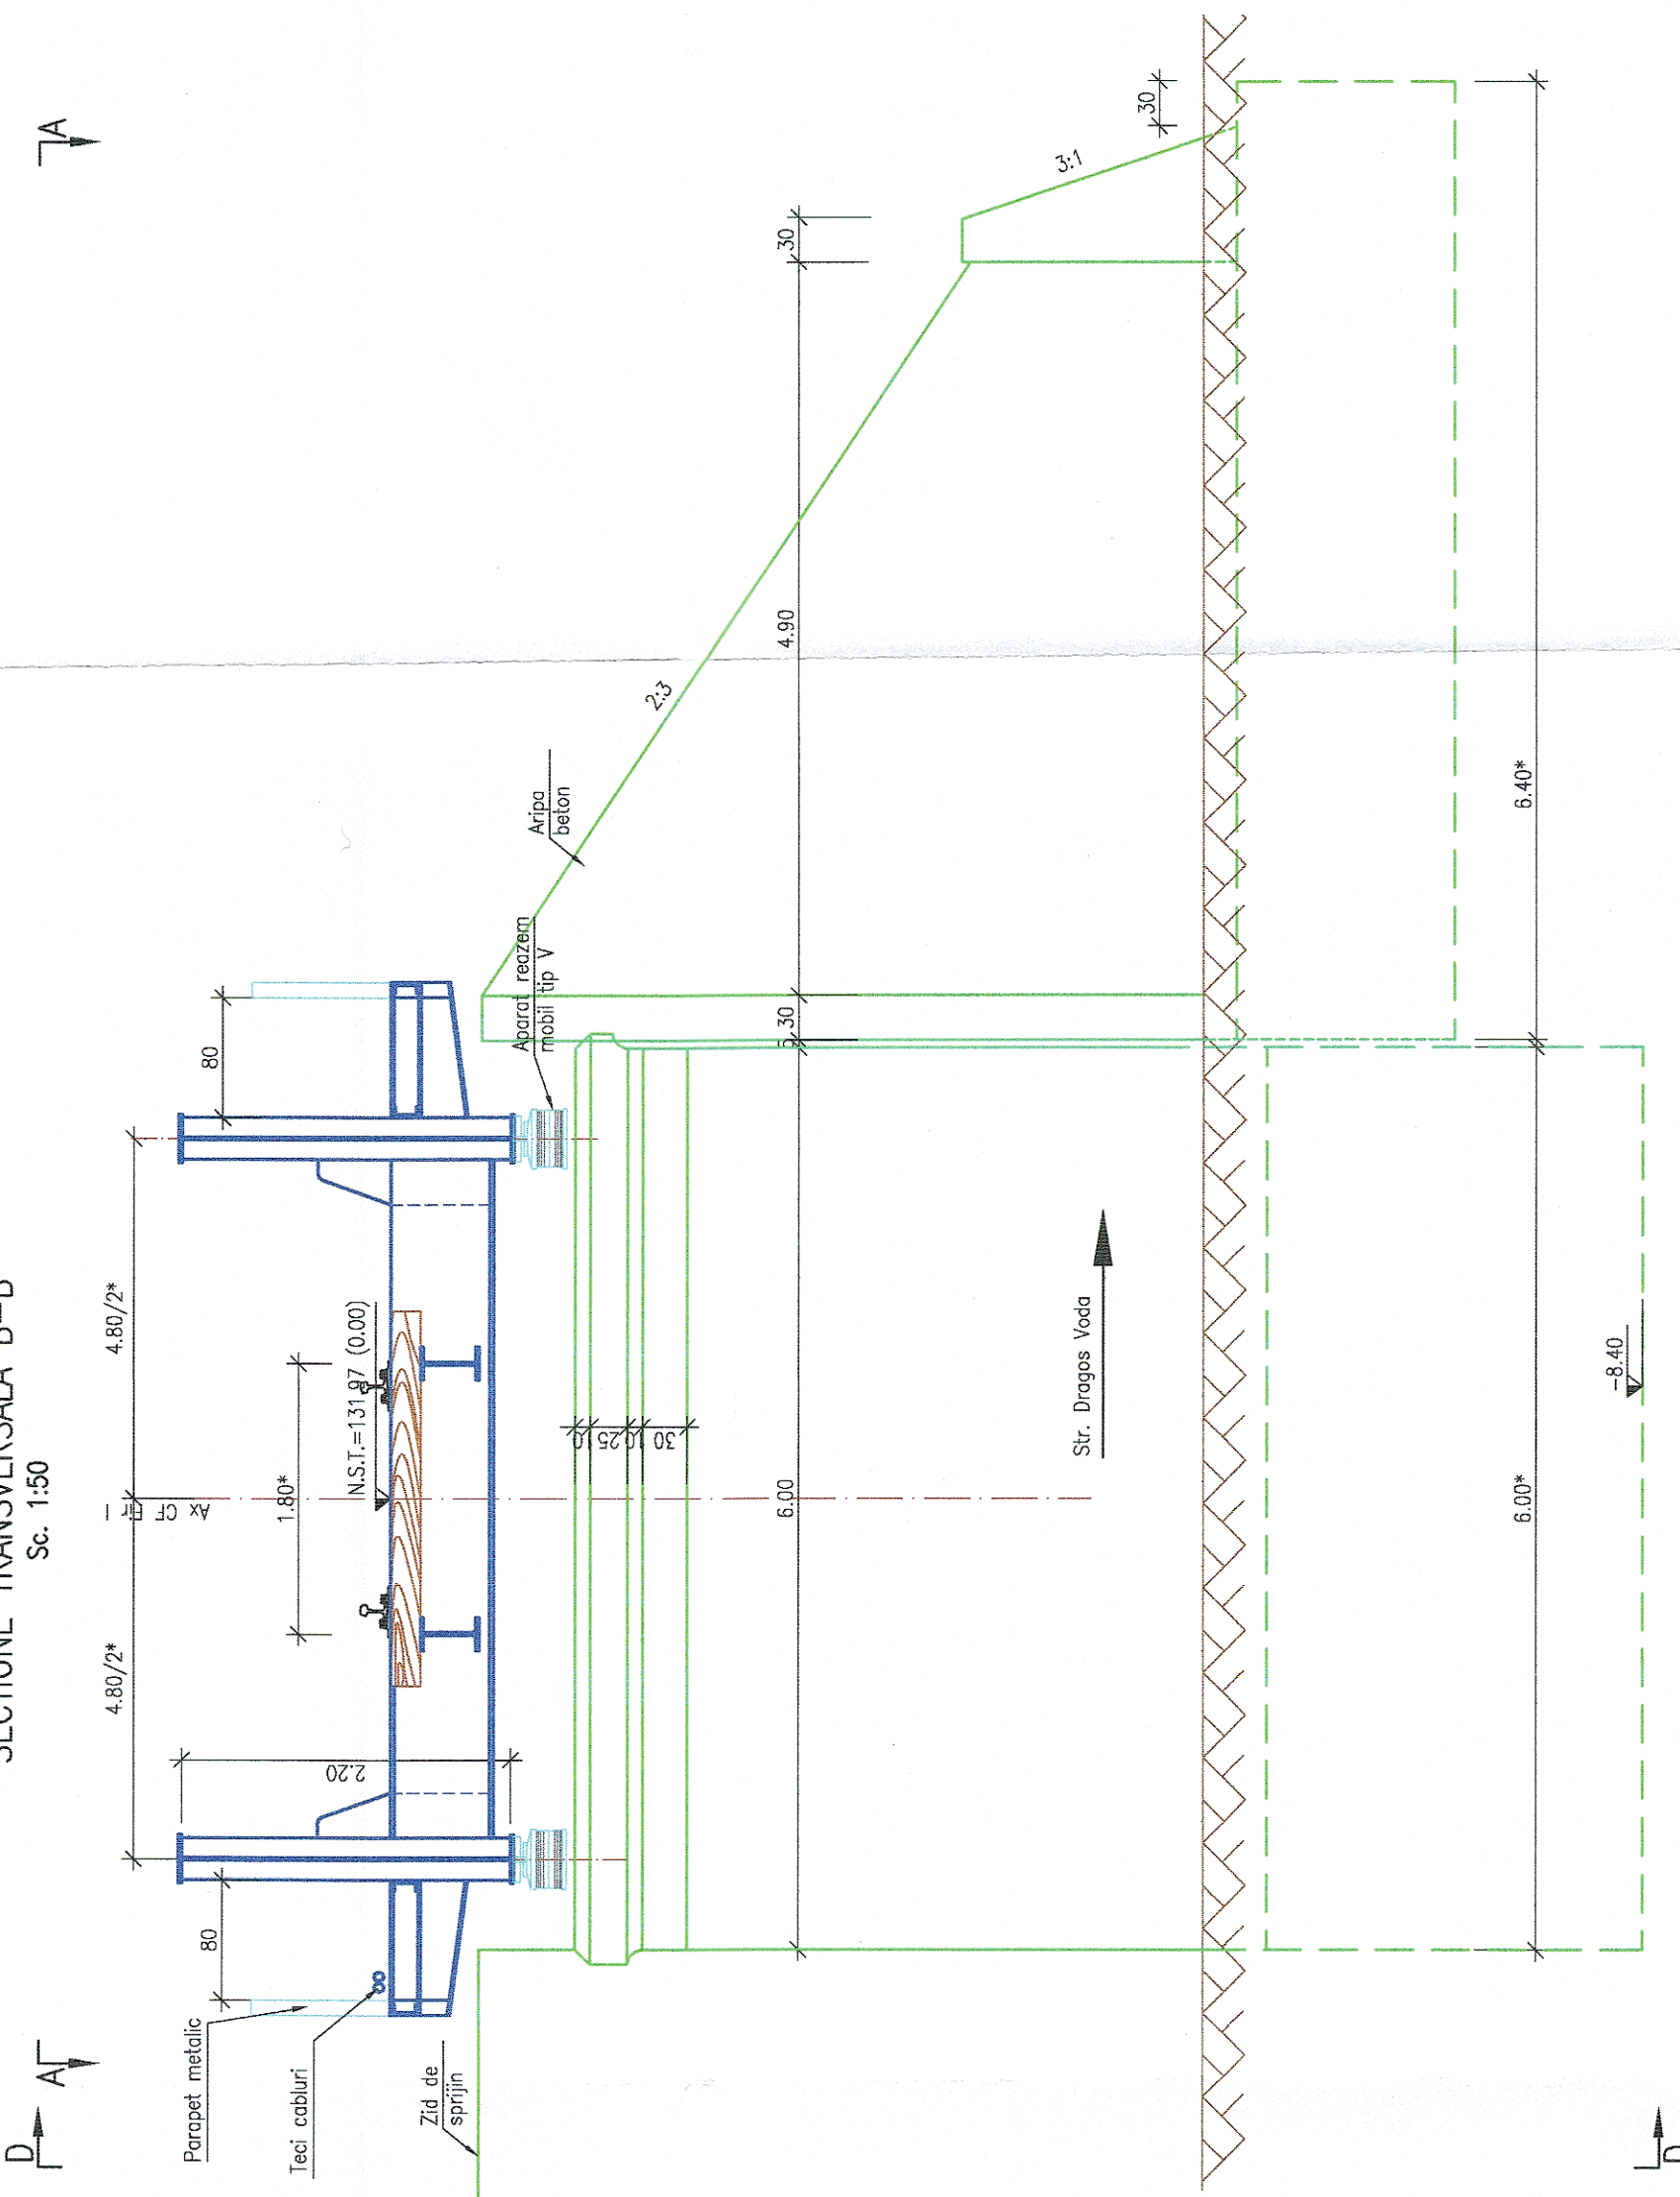
- Dimensiunile insotite pe plansa de * sunt preluate din datele inscise in fisa podului;
- III. Constatari facute pe teren si in fisa podului:
 - tabla striata de la trotuar este deteriorata si necesita inlocuire;

- grinzile prezinta anumite zone unde statala de protectie anticoroziva este exfoliat inclusiv aparitia ruginei pe zonele respective;
 - aparatele de reazem mobile si fixe prezinta semne de rugina la nivelul placutei;

- antretoazele prezinta pete izolate de rugina, in zona imbinarilor cu grinzile principale si in zona reazemelor;
 - cardoanele de sudura de la talpa inferioara a antretoazelor de capot sunt fisurate;

- tapa inferioara si sudura de la talpa inferioara a antretoazelor de capot sunt fisurate;
 - antretoazele prezinta pete izolate de rugina, in zona imbinarilor cu grinzile principale si in zona reazemelor;

- bandele de rezemare prezinta degradari ale betonului in zona aparatelor de reazem;
 - zidurile de garda ale culeelor sunt degradate, prezentand armatura vizibila;

- elevatiile pilorilor sunt degradate, prezentand armatura vizibila;
 - exista infiltratii si fisuri la elevatiile infrastructurii;
 - guseul deasupra aparatului de reazem mobil dreapta este fisurat;
