# EXPERTIZĂ TEHNICĂ TERASAMENTE ȘI SUPRASTRUCTURĂ

*Reactualizare Studiu de Fezabilitate pentru  
„Electrificarea și reabilitarea liniei de cale ferată  
Cluj – Oradea - Episcopia Bihor”*

PROIECT Nr. 36

## RAPORT DE EXPERTIZĂ nr. 46/16.10.2017

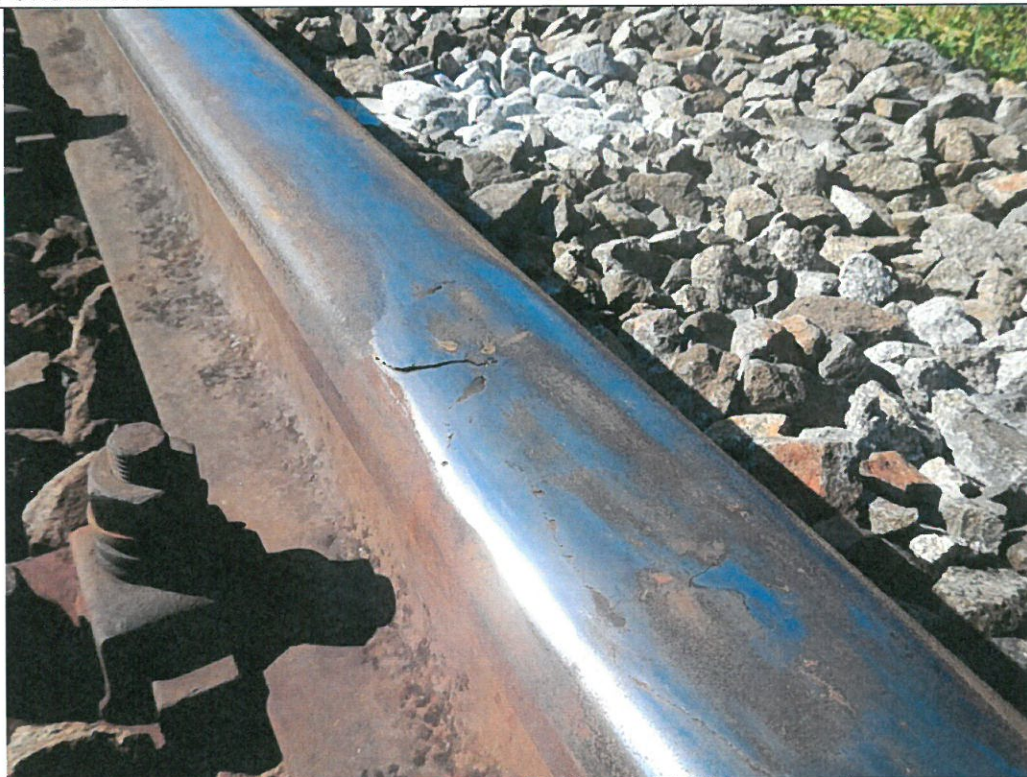
Exfolieri și știrbituri pe suprafața de rulare, din cauza defectelor de fabricație

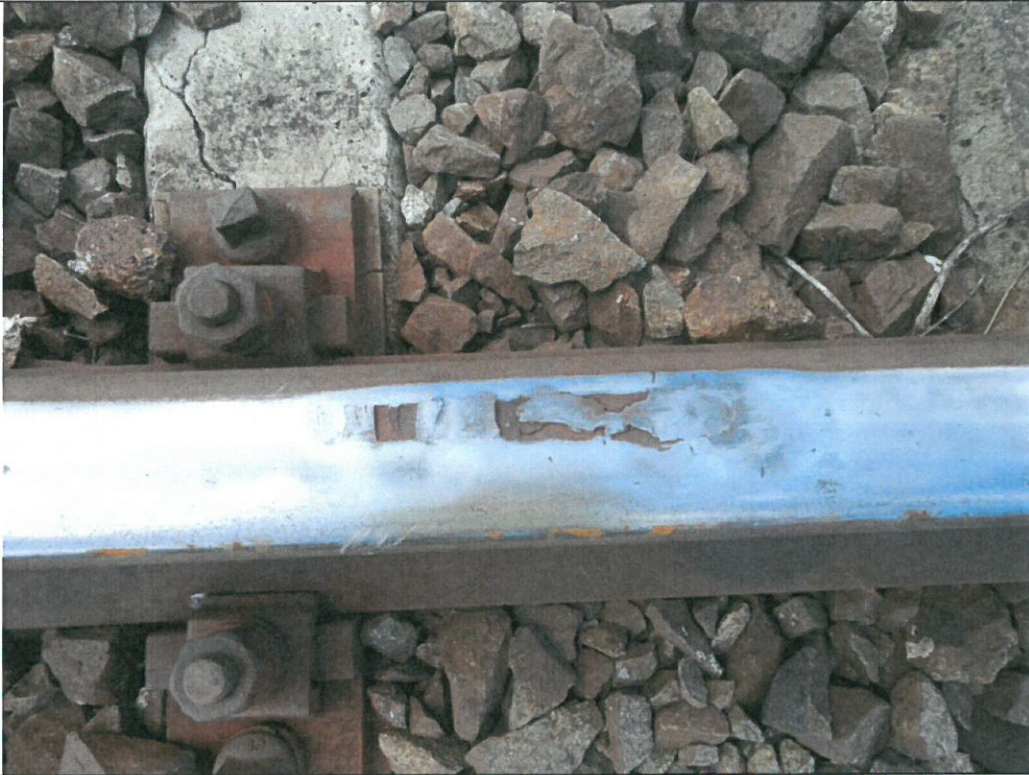
Exfolieri și știrbituri pe suprafața de rulare, din cauza defectelor de fabricație

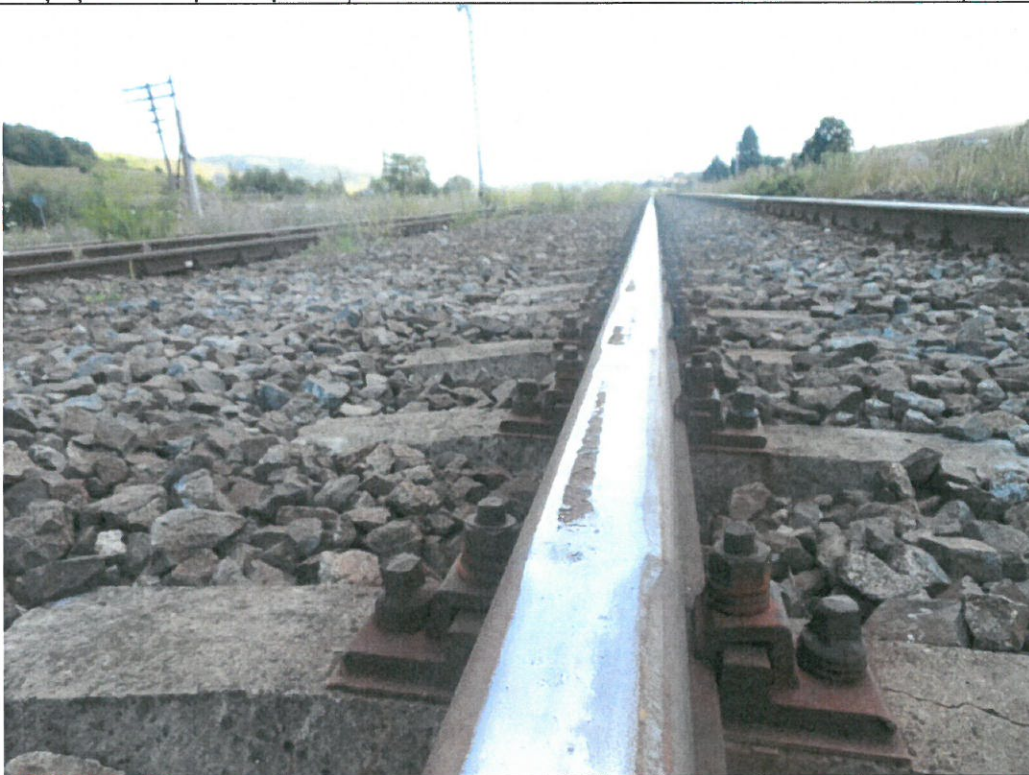
Știrbituri pe muchia de rulare, din cauza rezistenței de contact insuficiente a șinei (oboseala materialului)

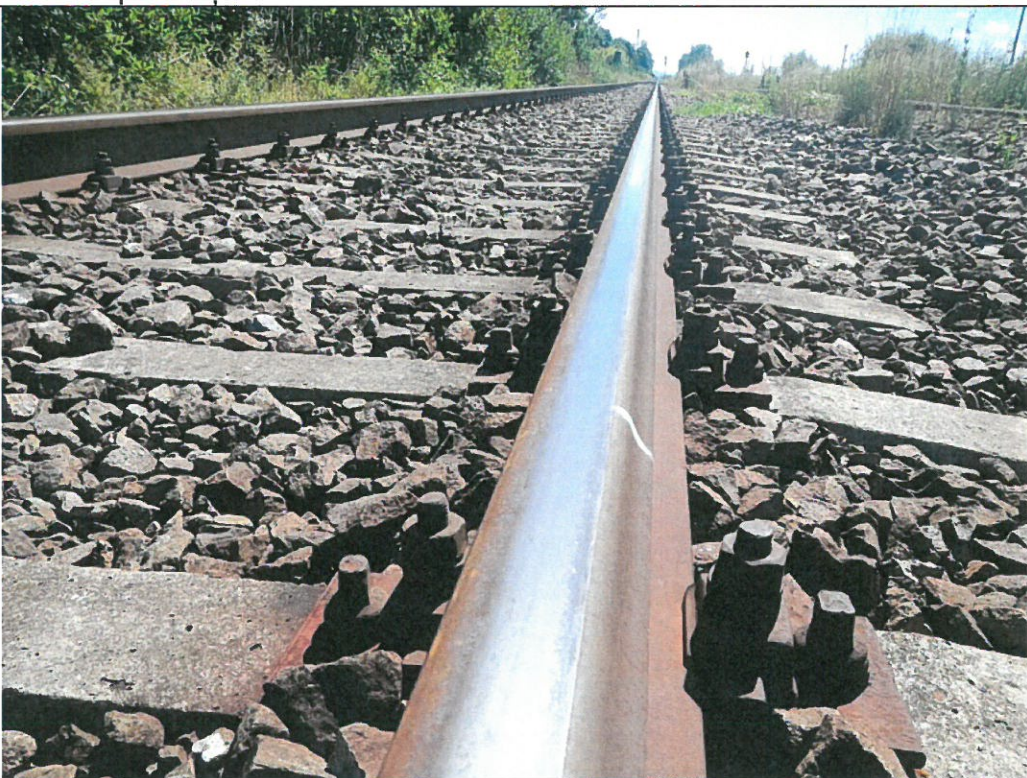
Uzuri accentuate la nivelul suprafeței de rulare

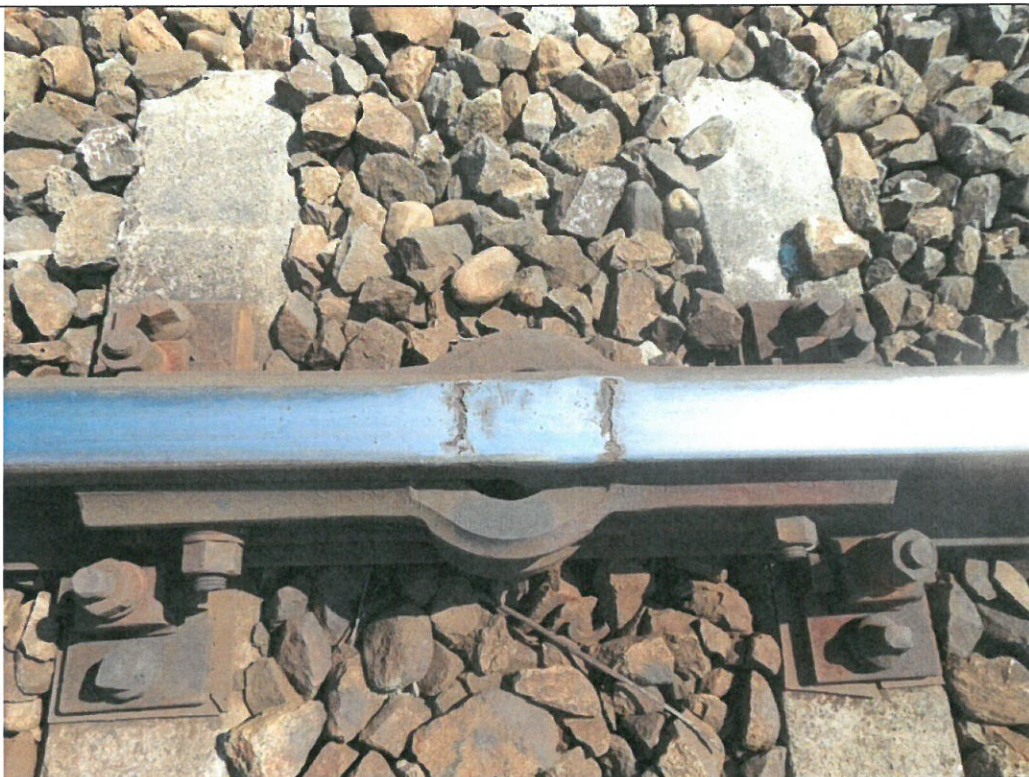
Sudură defectuoasă. Degradarea șinei în dreptul sudurii.

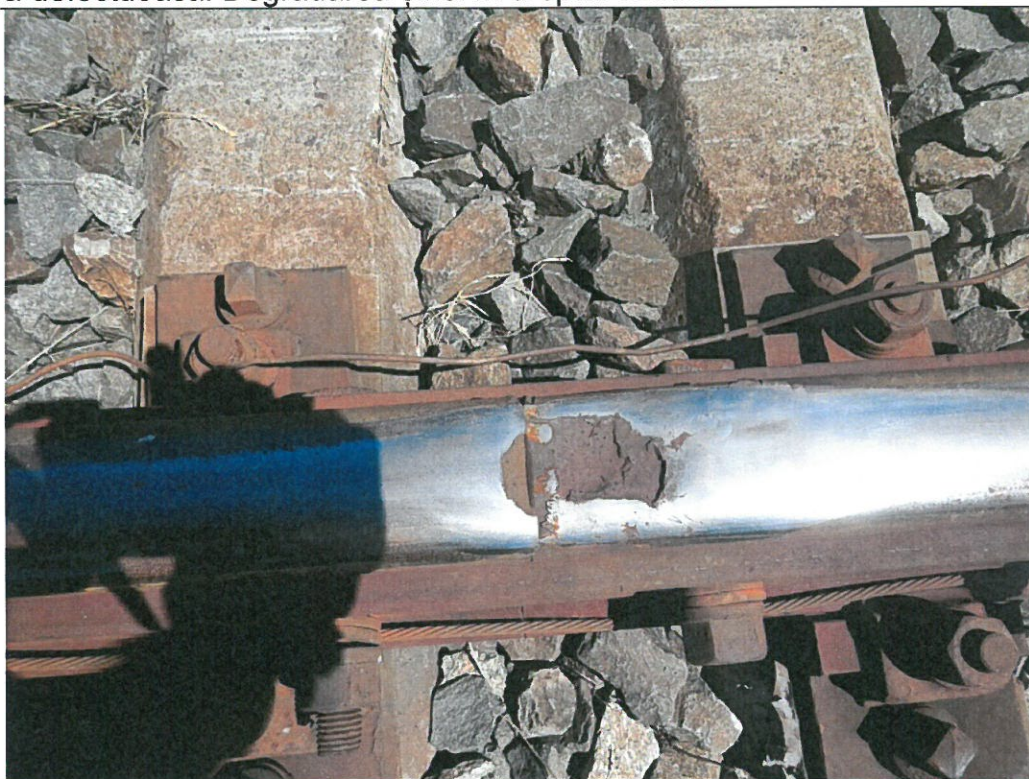
Turtiri și desprinderi de material de pe porțiunea călită de la capătul șinelor

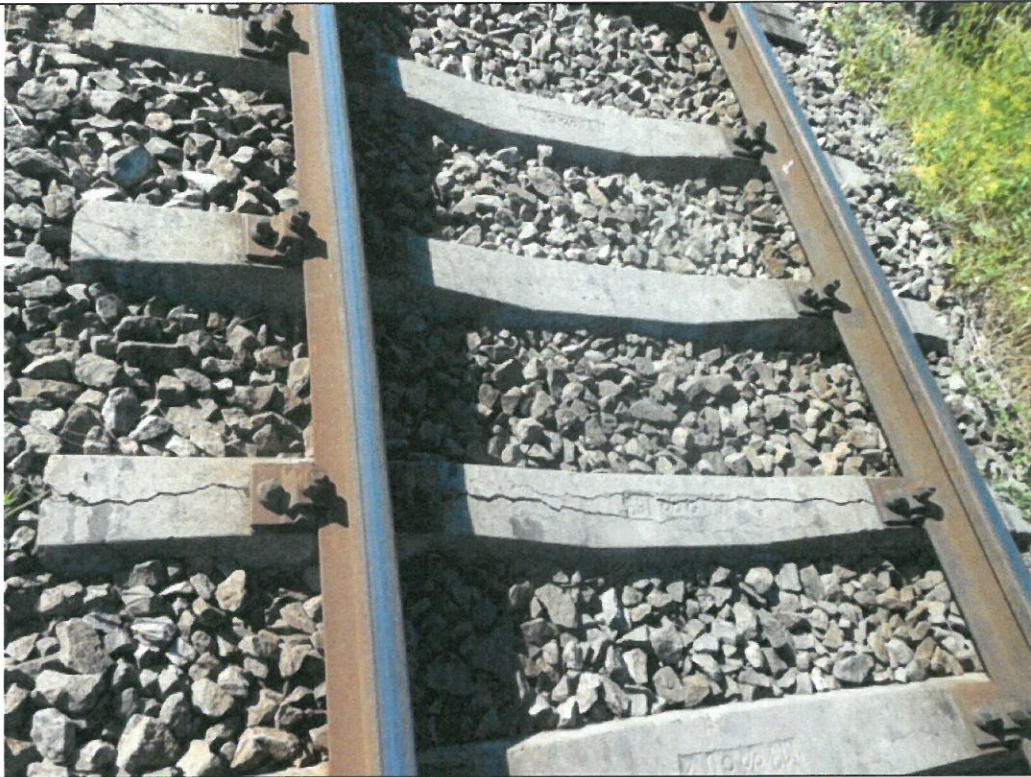
Traversă de beton fisurată pe toată lungimea

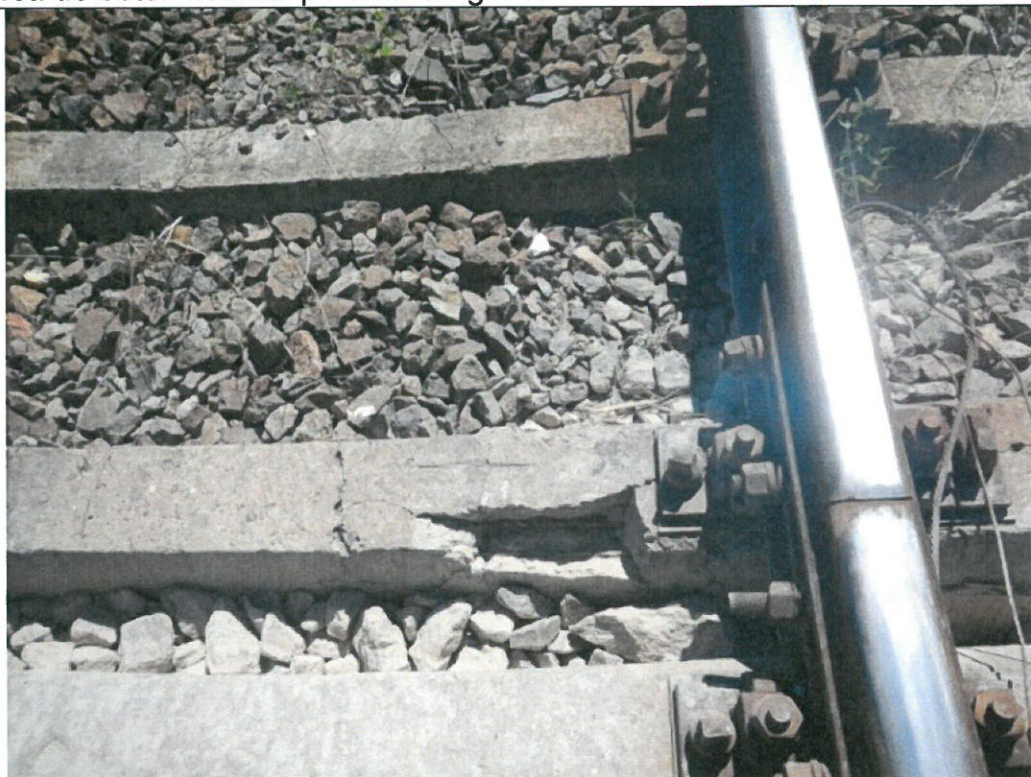
Traversă de beton fisurată transversal și degradată pe zona prinderii

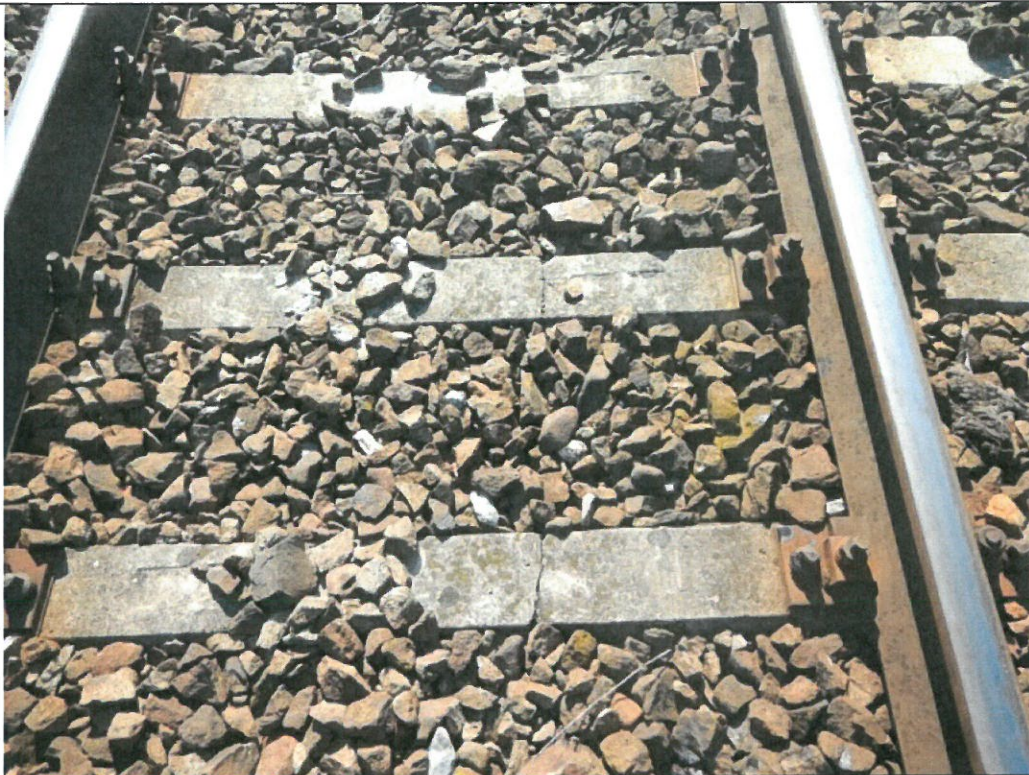
Traverse de beton consecutive cu fisuri transversale

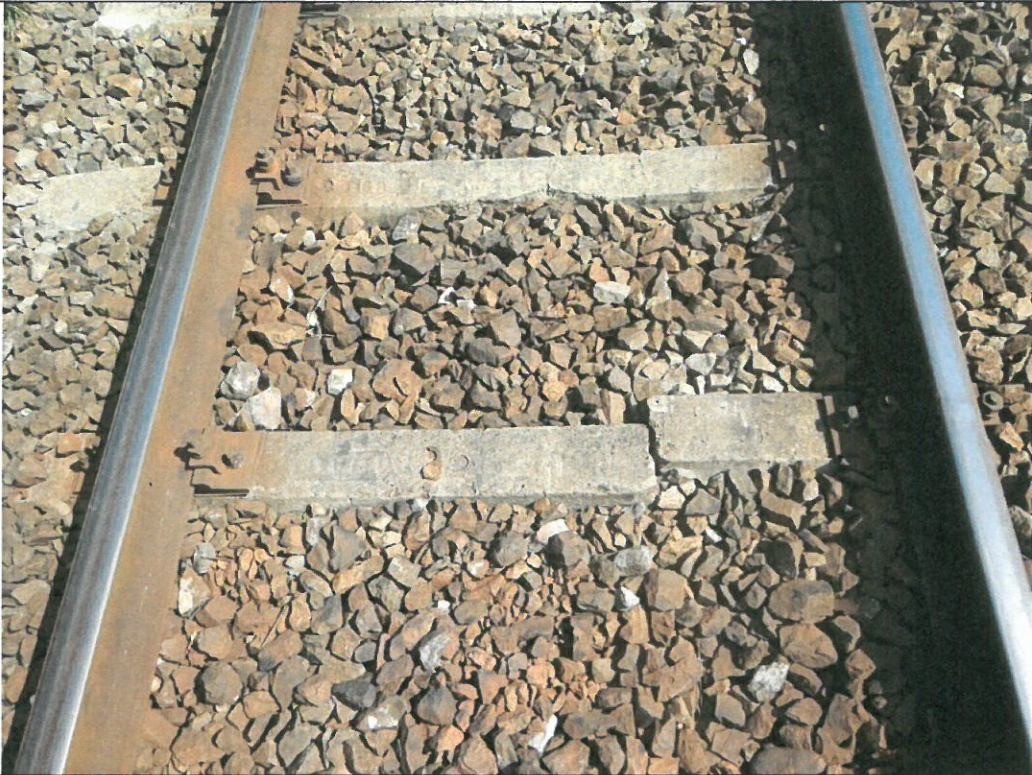
Traversă de beton ruptă transversal

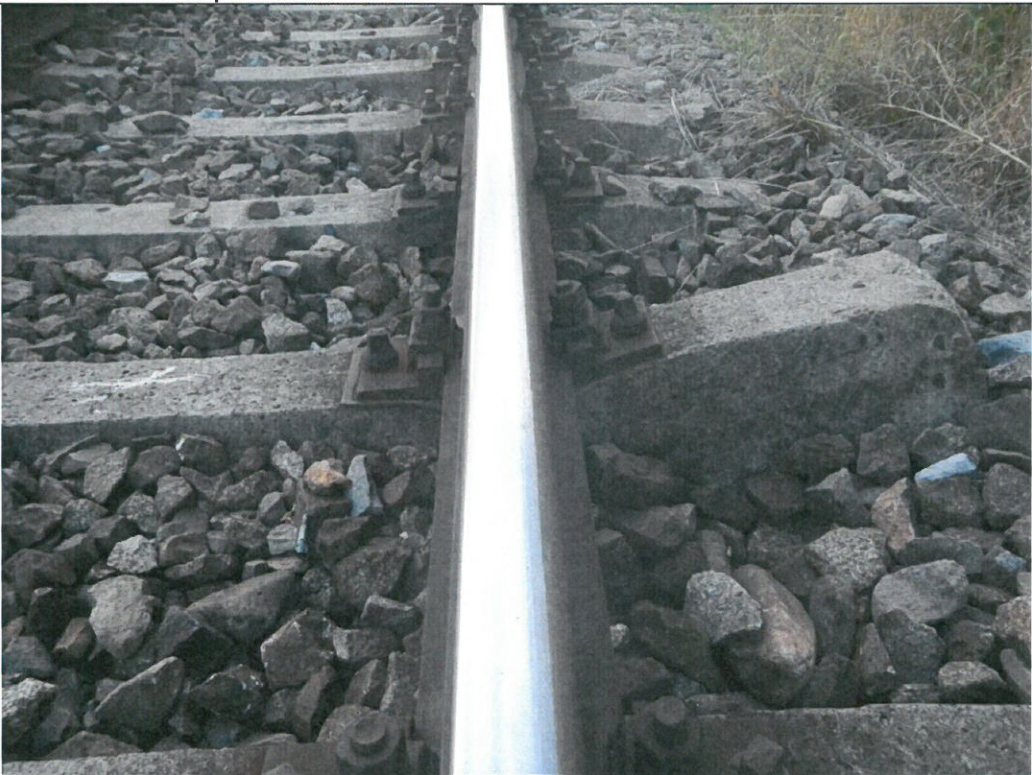
Traversă ruptă în zona prinderii

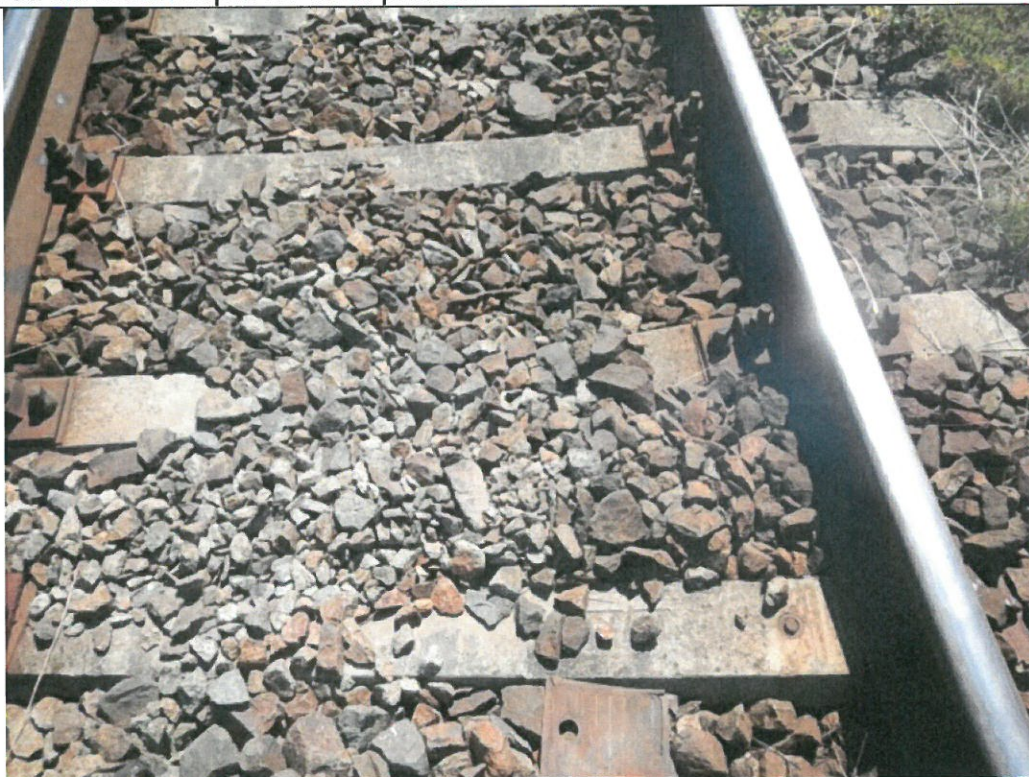
Traversă rotită în cale, prindere lipsă

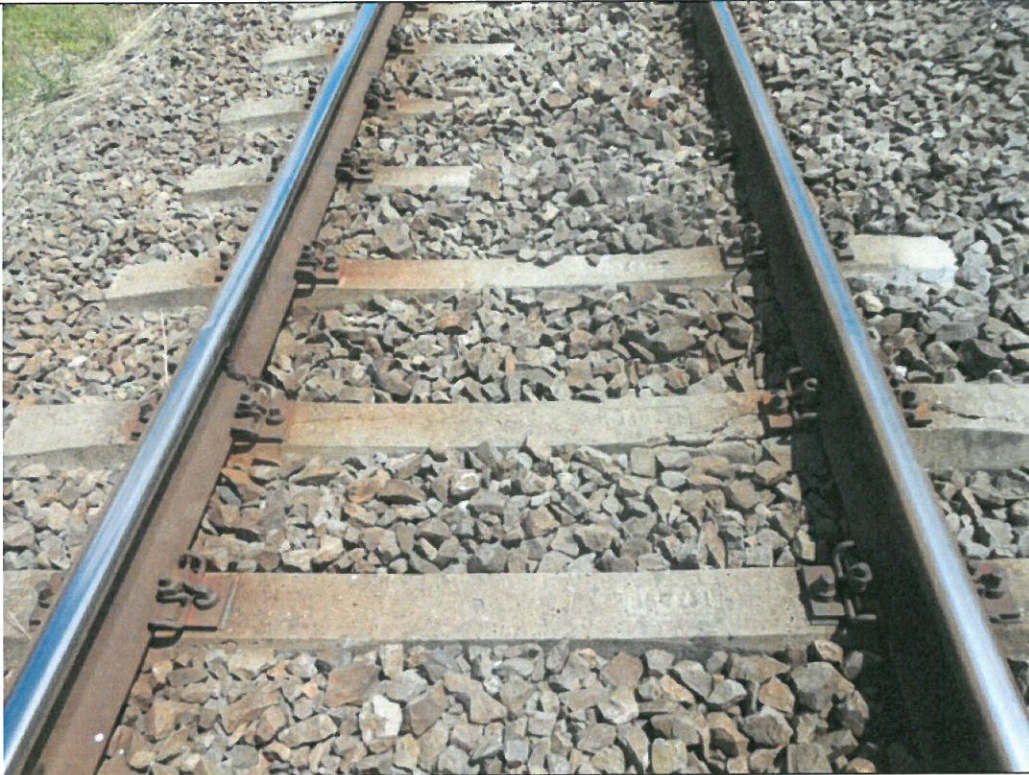
Traverse de beton degradate pe zona prinderilor

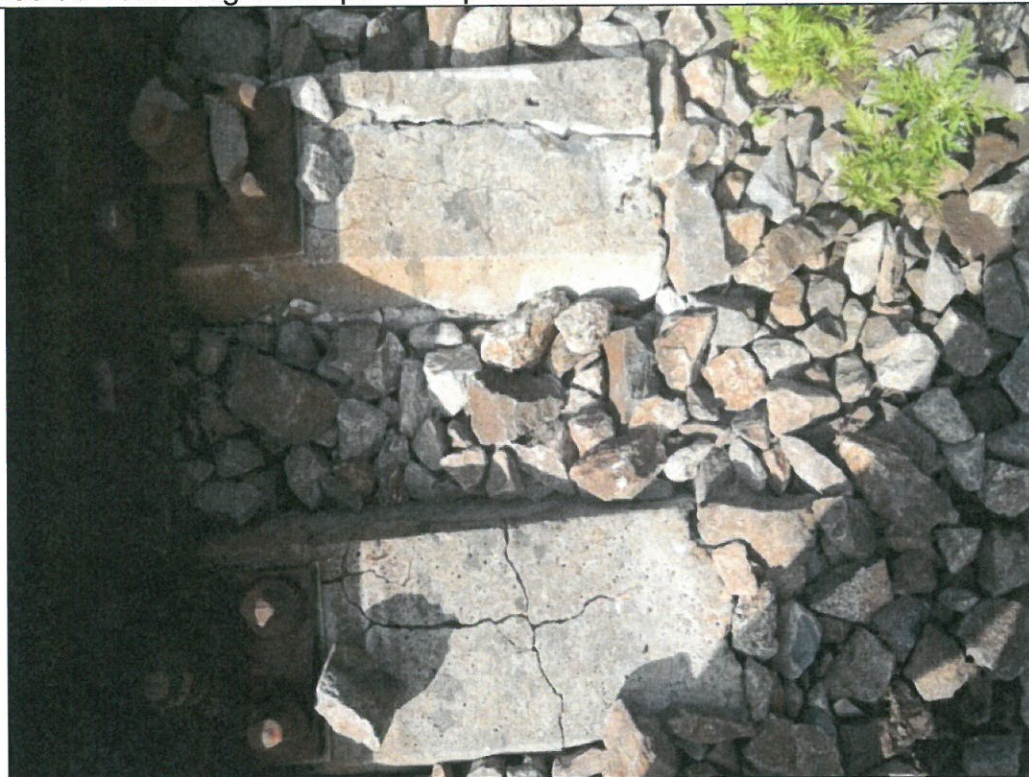
Traverse de beton degradate pe capete

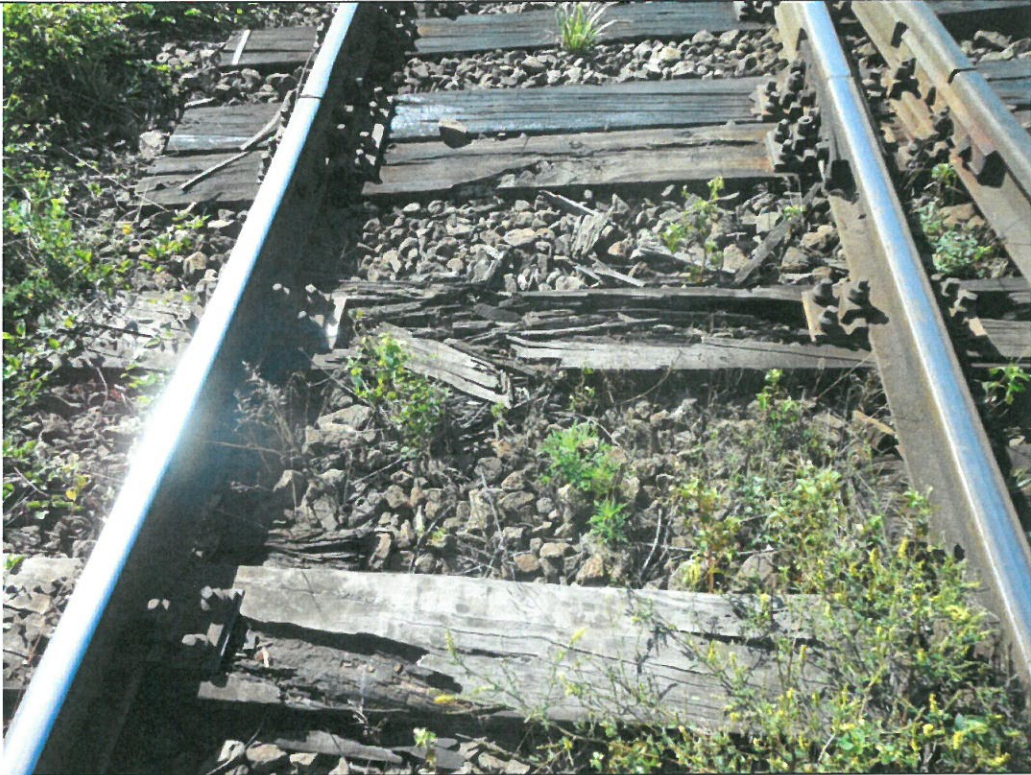
Traverse de lemn crăpate pe toată lungimea și putrezite

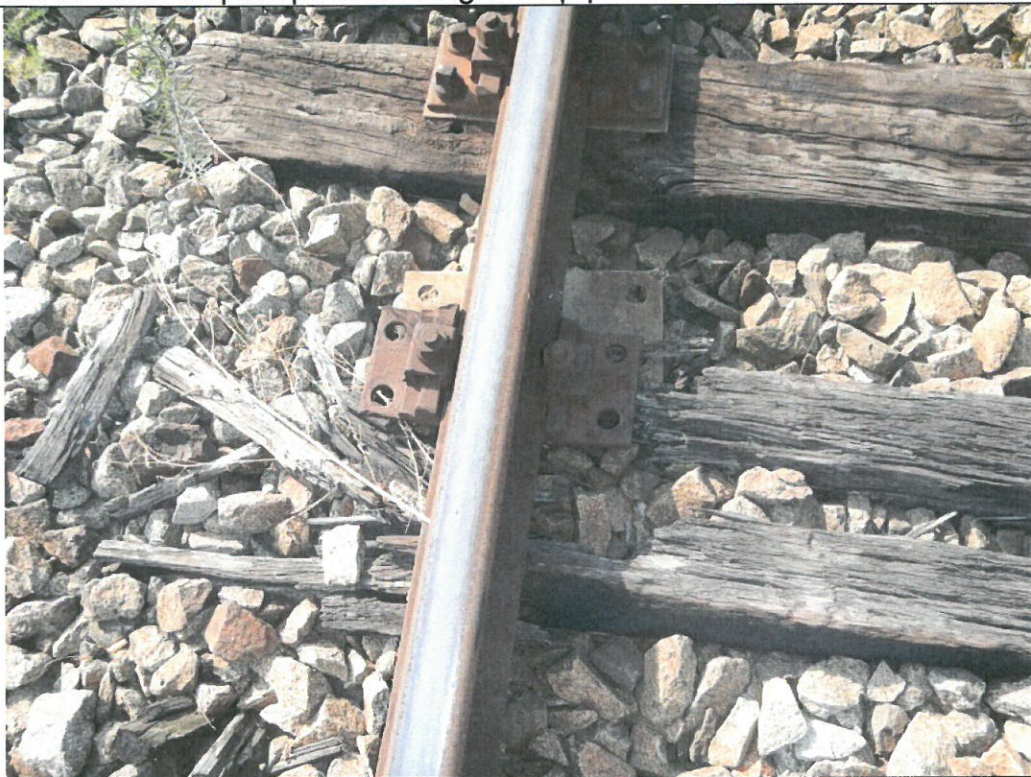
Traversă de lemn ruptă în zona prinderii, prindere incorectă

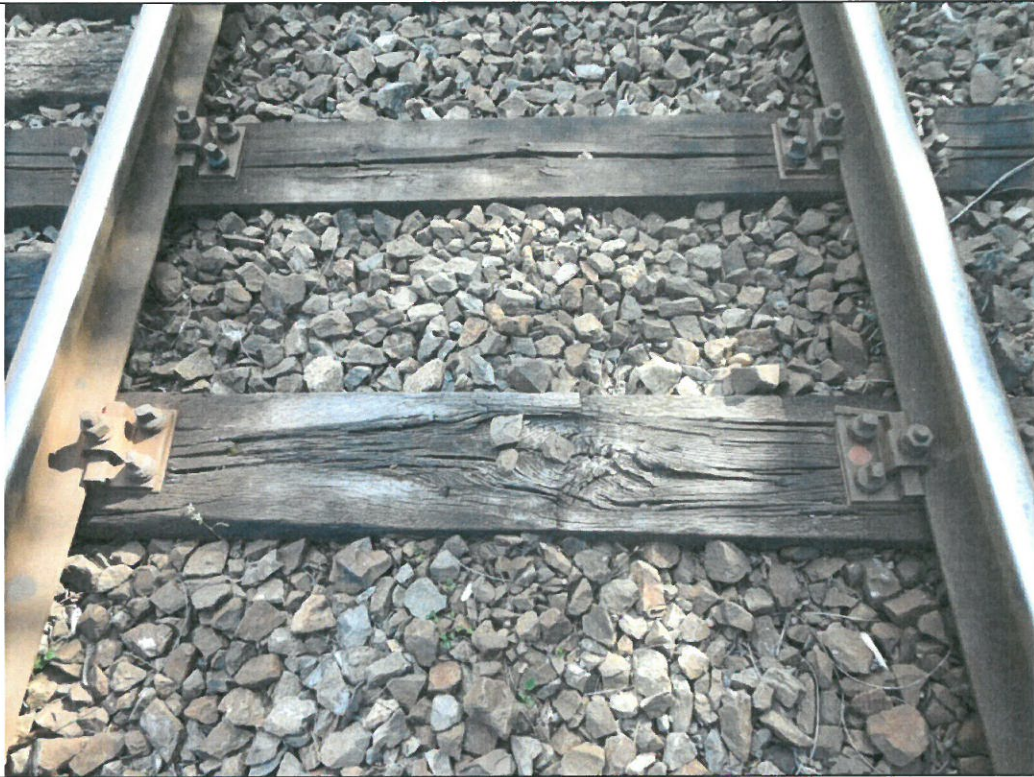
Traverse de lemn crăpate pe toată lungimea

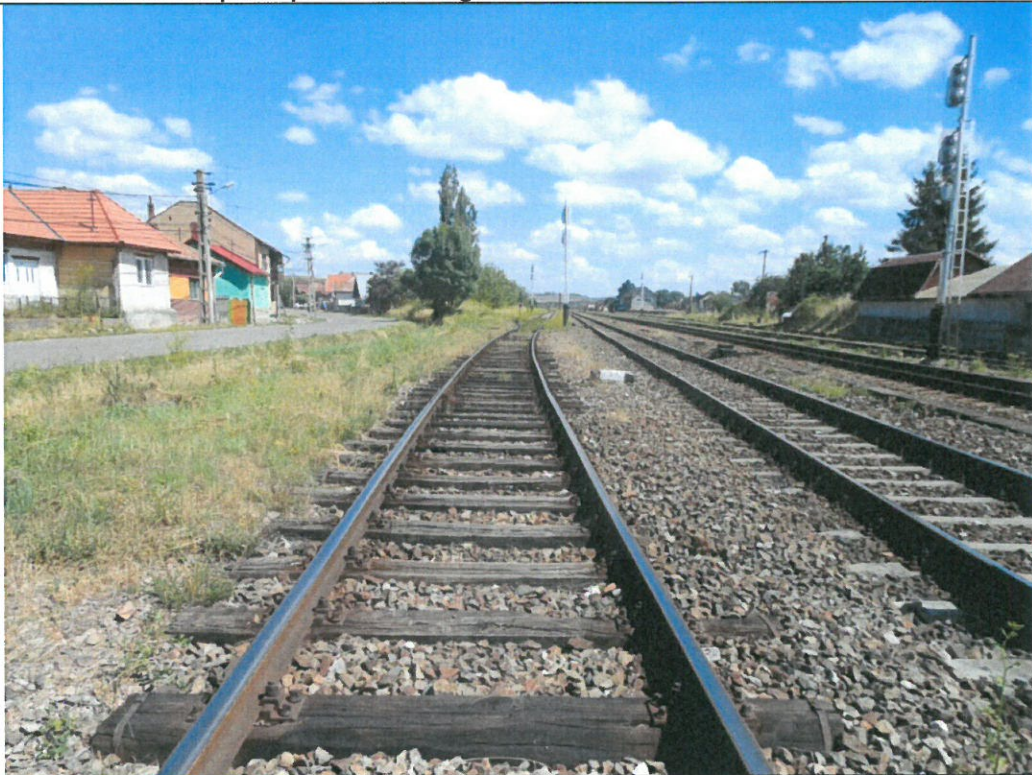
Traverse de lemn consecutive crăpate pe toată lungimea

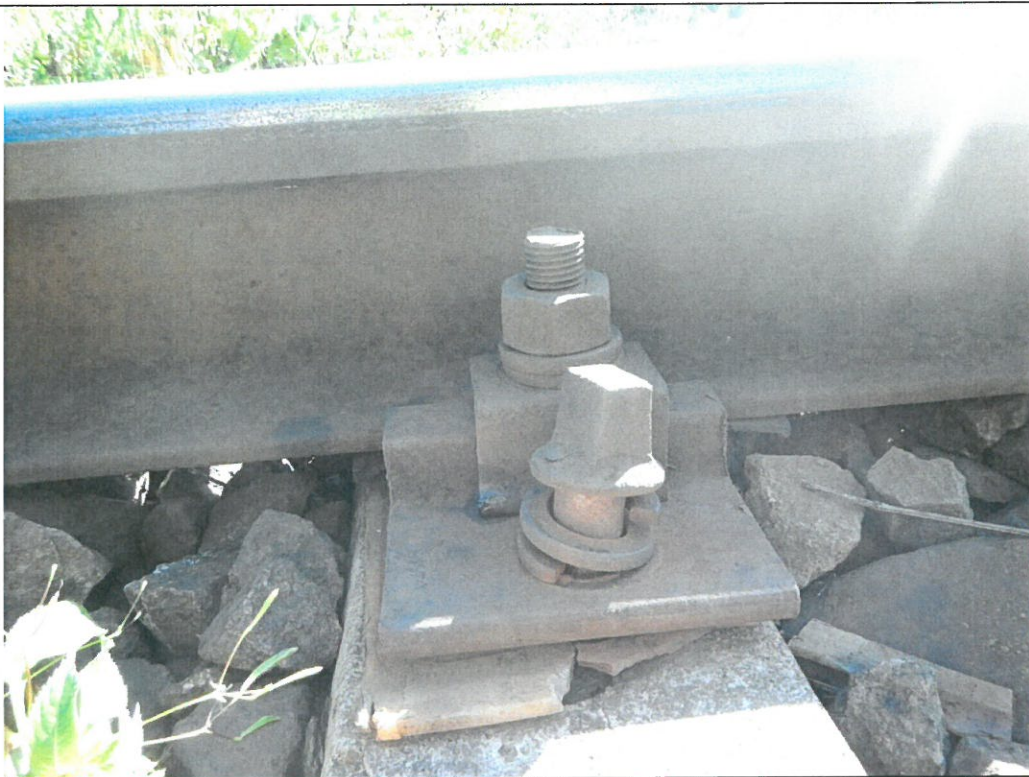
Tirfon ieșit din diblu, placa de polietilenă ruptă

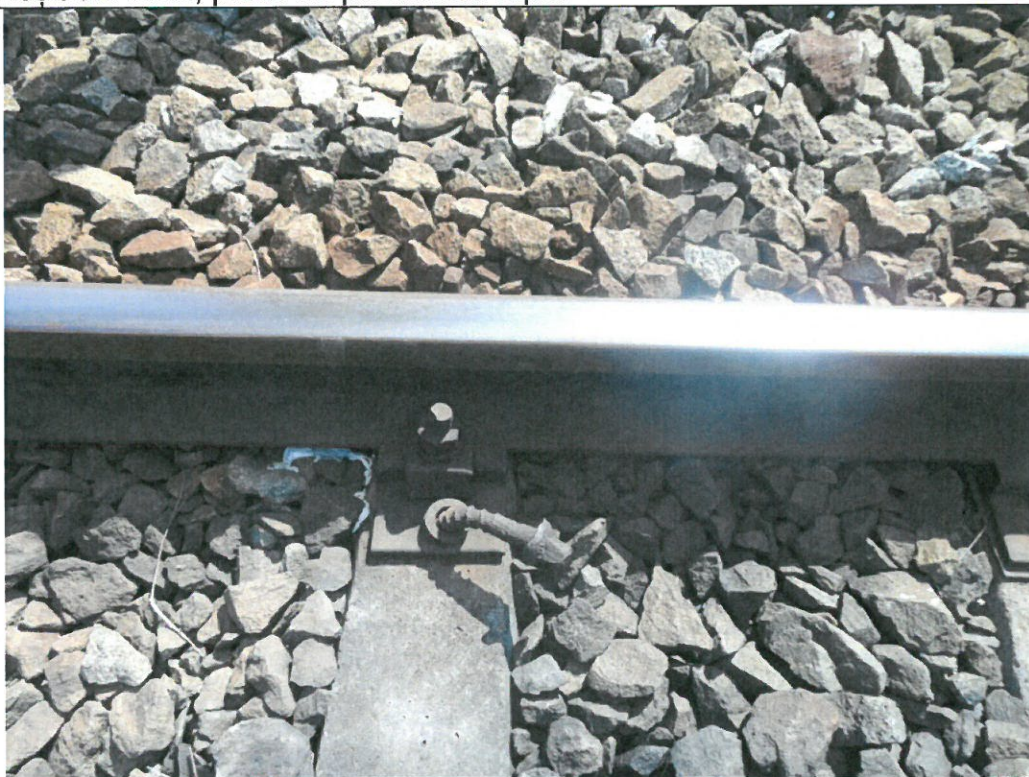
Tirfon ieșit din diblu și forfecat

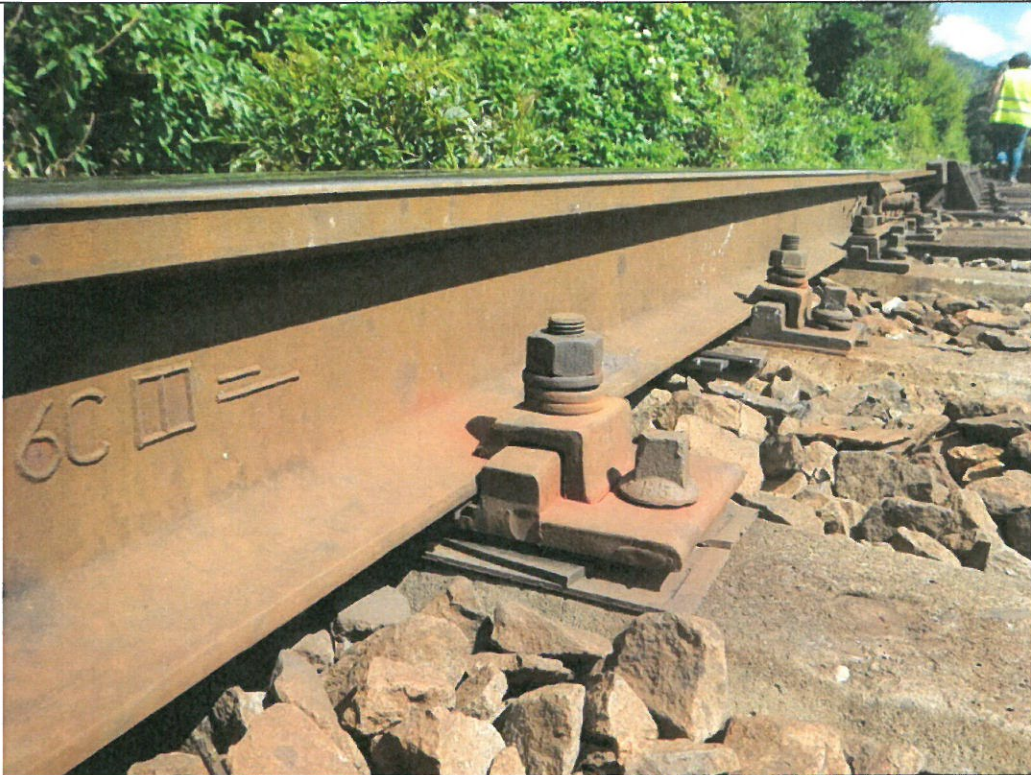
Tirfon fără inel resort, placă de polietilenă deplasată

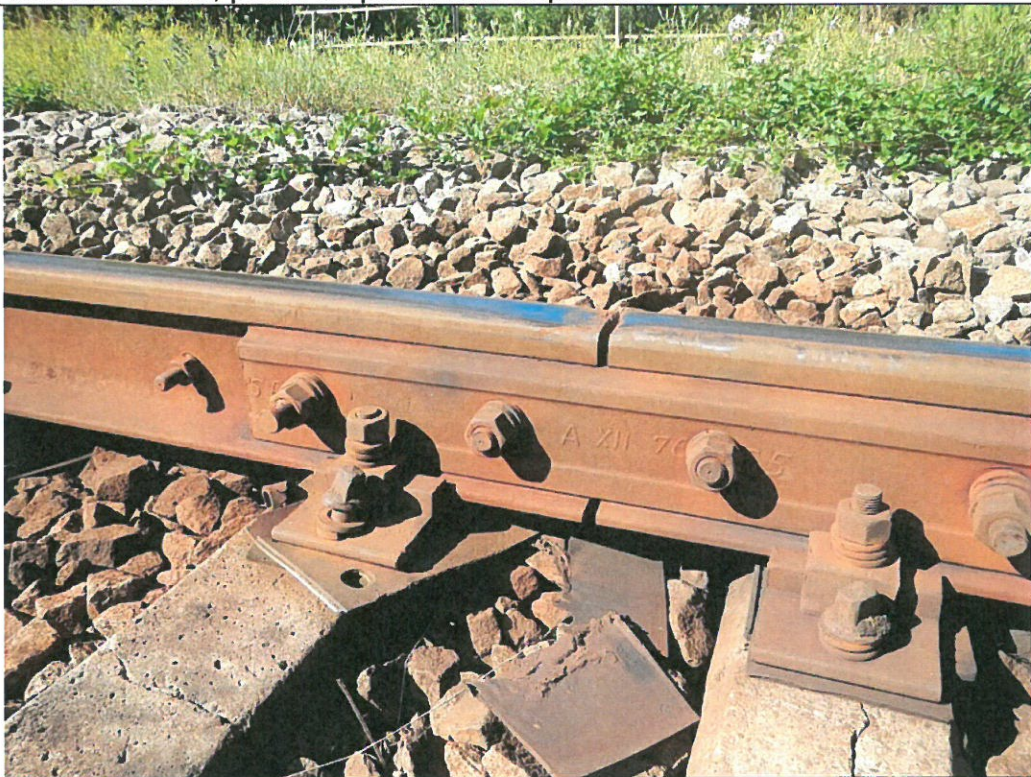
Tirfon cu inel resort inactiv, placă de polietilenă deplasată

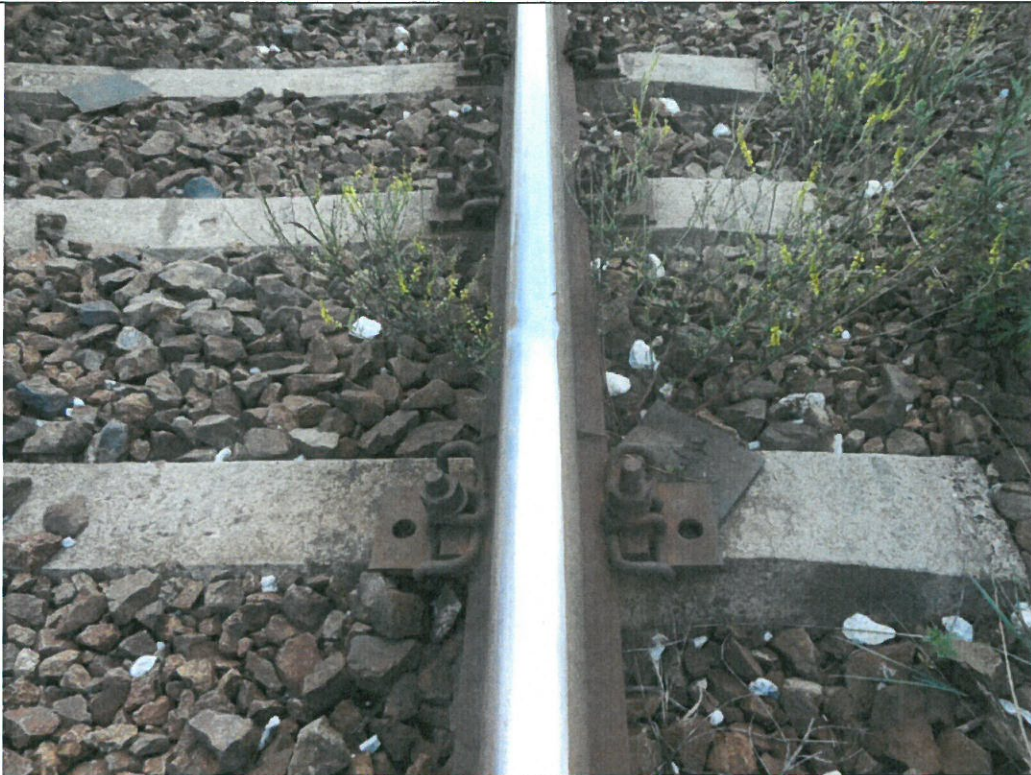
Placă de polietilenă deplasată, tirfoane lipsă

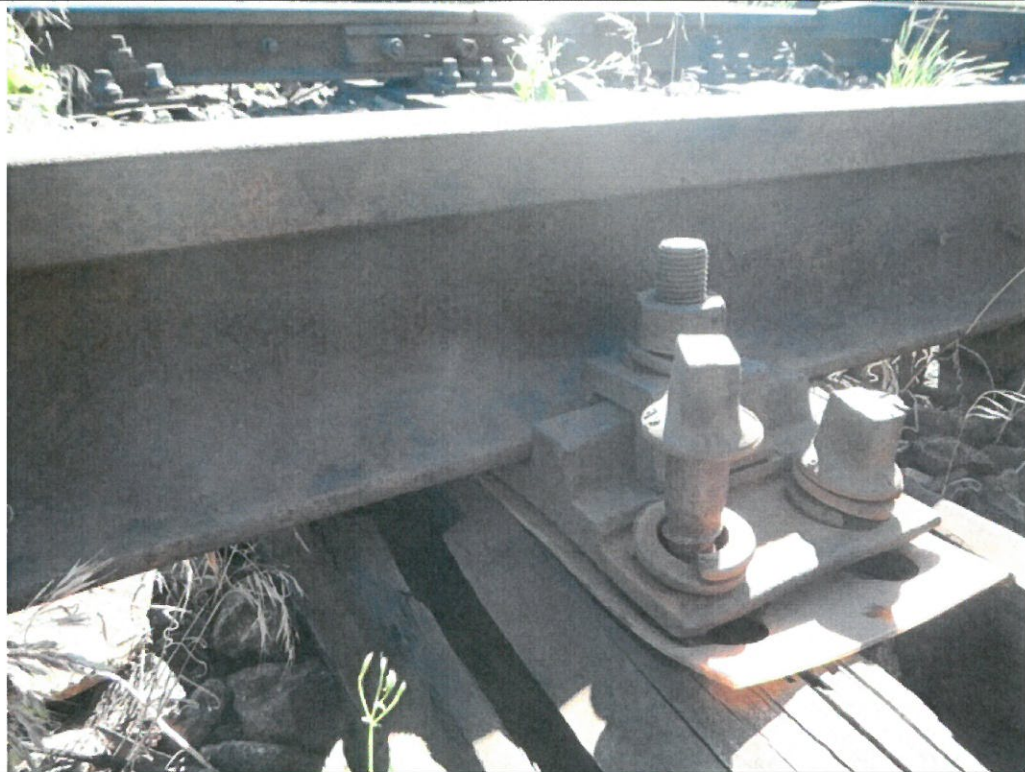
Tirfoane ieșite din dibluri, placă de polietilenă deplasată, traversă degradată

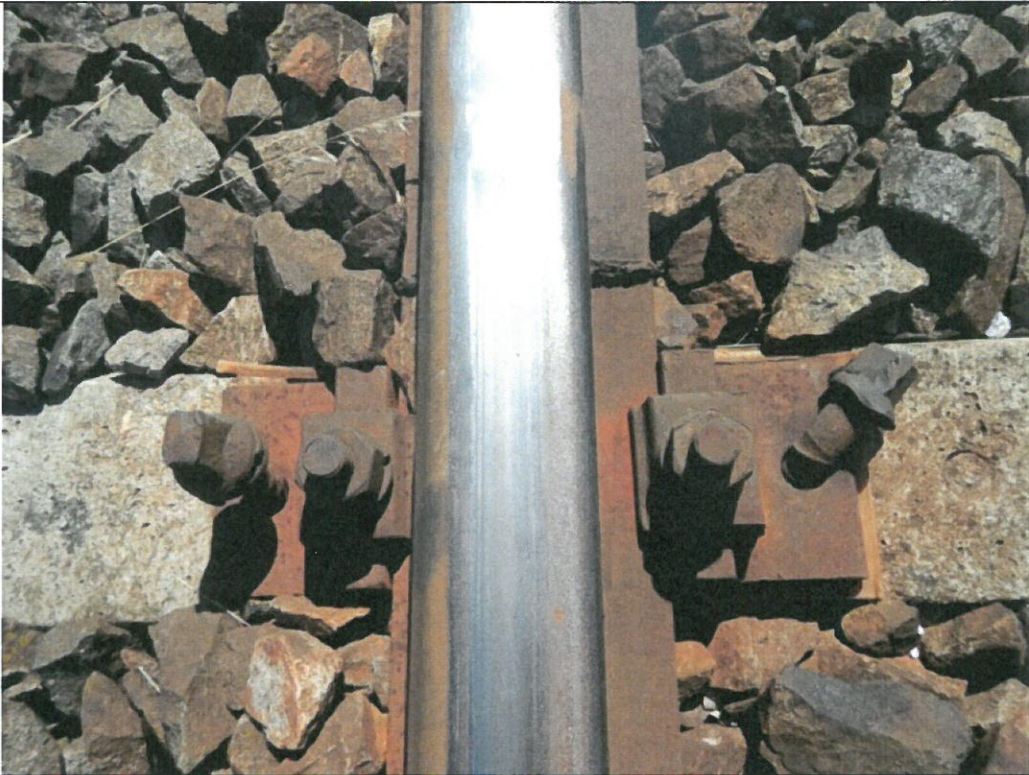
Tirfoane ieșite din dibluri, tirfon forfecat

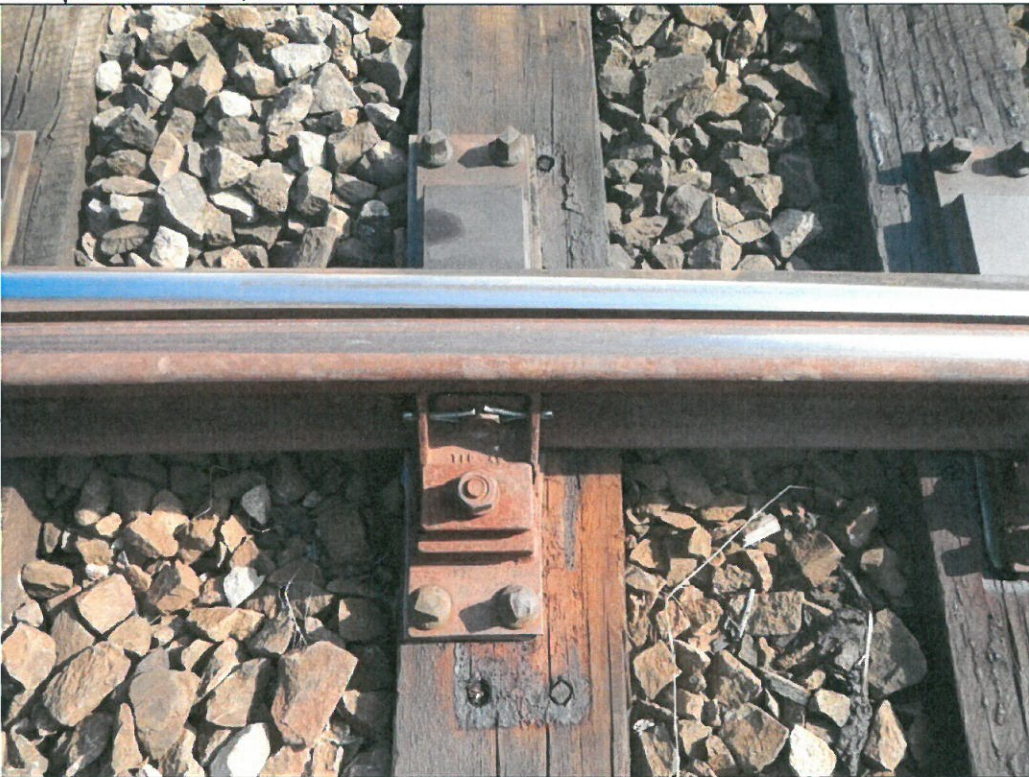
Pridere incorectă

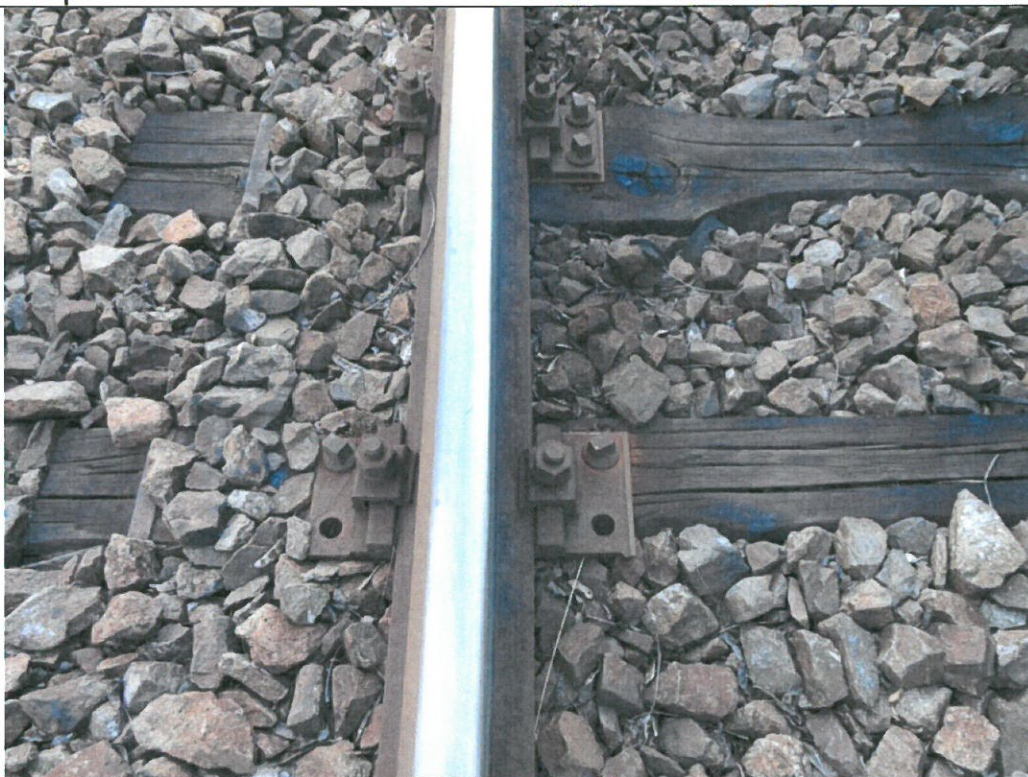
Tirfoane lipsă, prindere incorectă

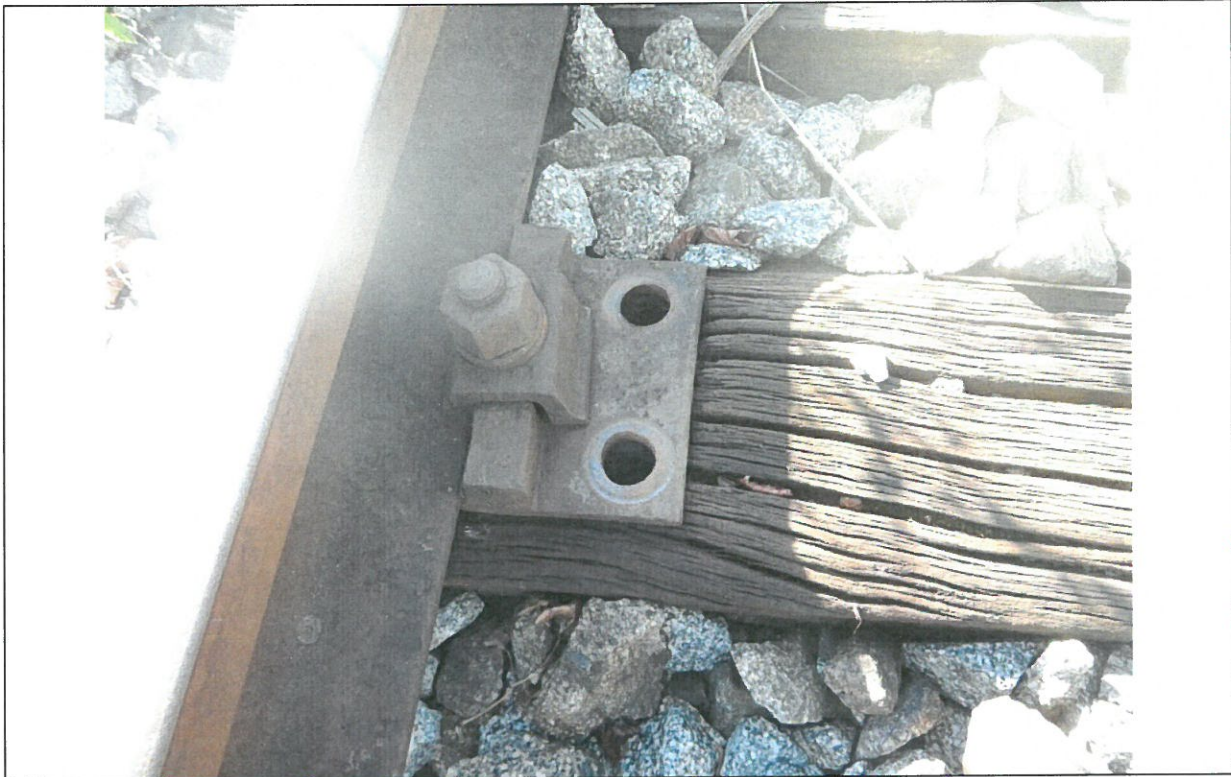
Elemente ale prinderii lipsă
