# EXPERTIZĂ TEHNICĂ TERASAMENTE ȘI SUPRASTRUCTURĂ

*Reactualizare Studiu de Fezabilitate pentru  
„Electrificarea și reabilitarea liniei de cale ferată  
Cluj – Oradea - Episcopia Bihor”*

PROIECT Nr. 36

## RAPORT DE EXPERTIZĂ nr. 46/16.10.2017

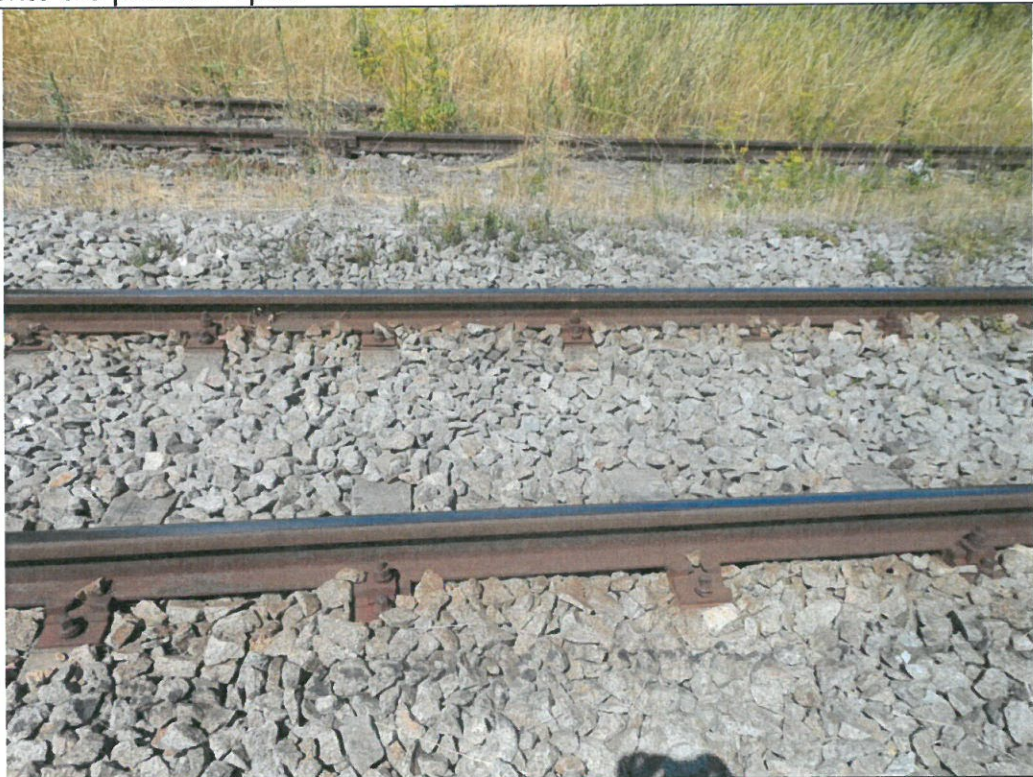
Lipsă clești și buloane în prindere

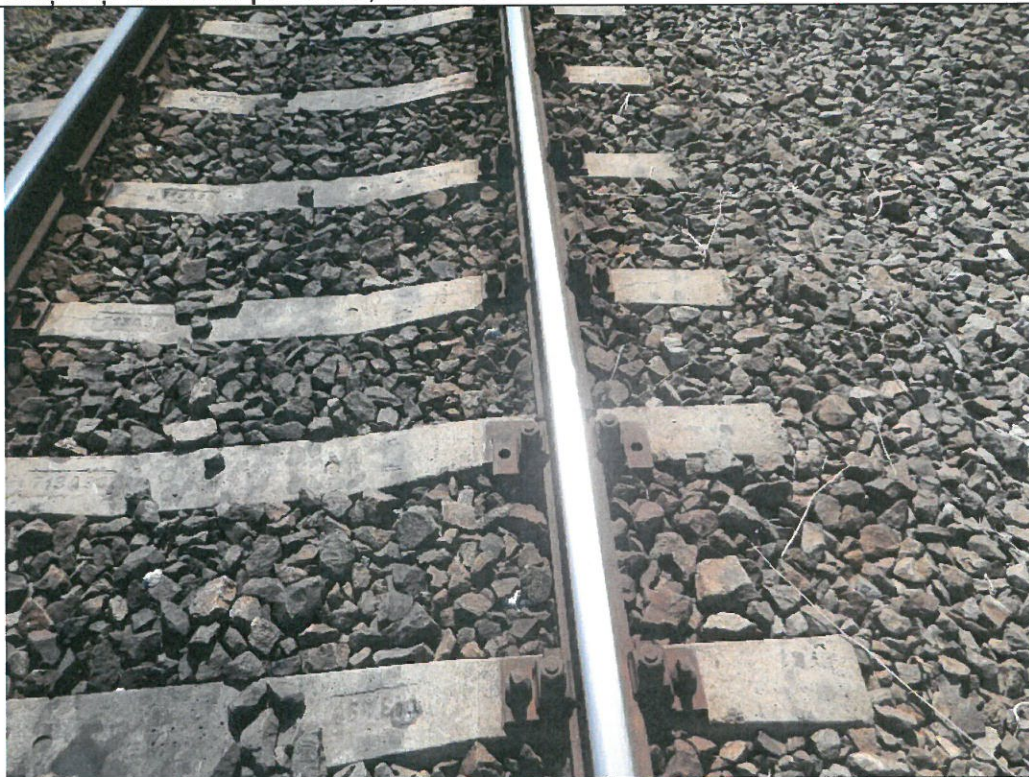
Prindere inactivă

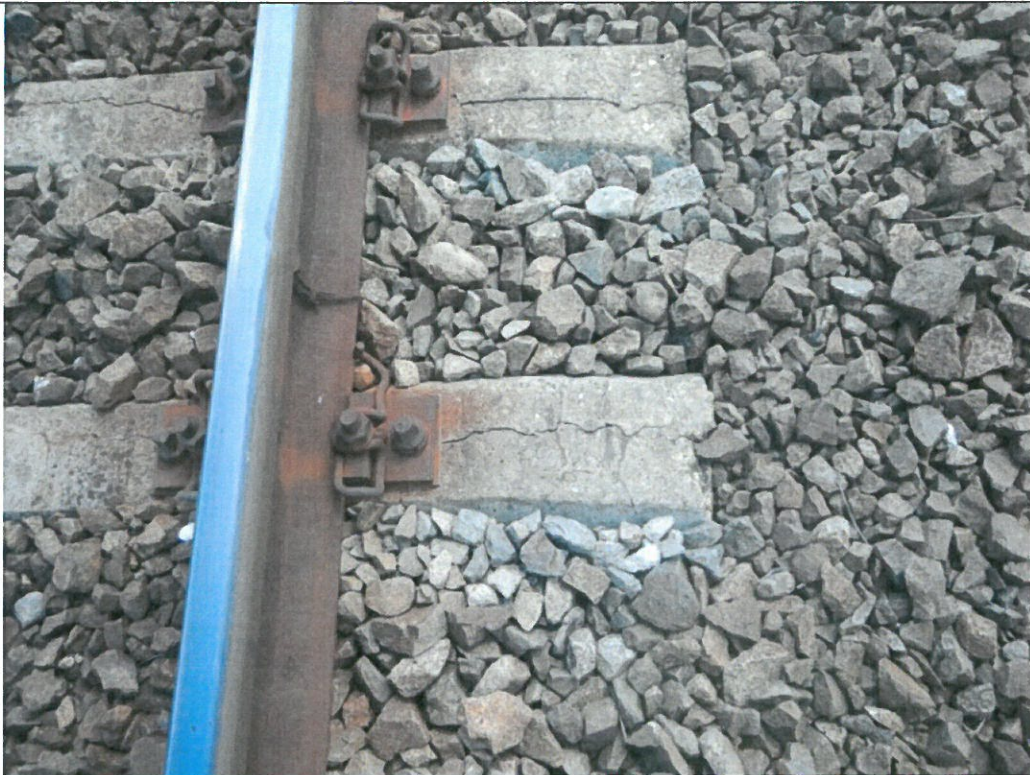
Clemă elastică ruptă

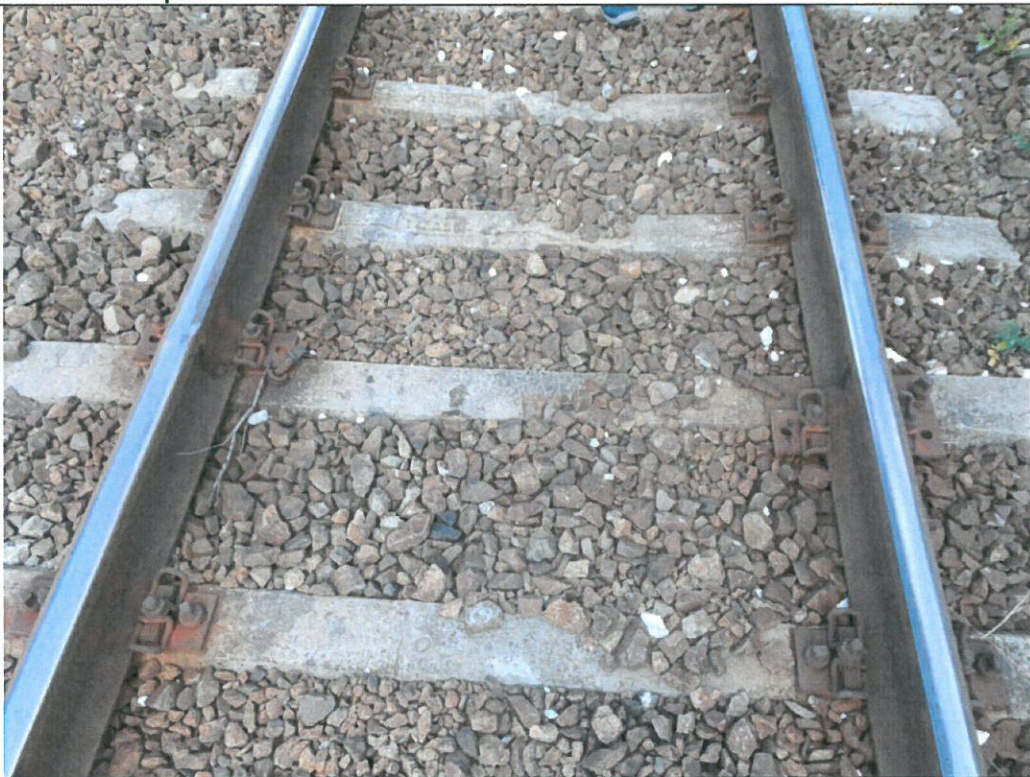
Prindere incorectă, tirfoane forfecate

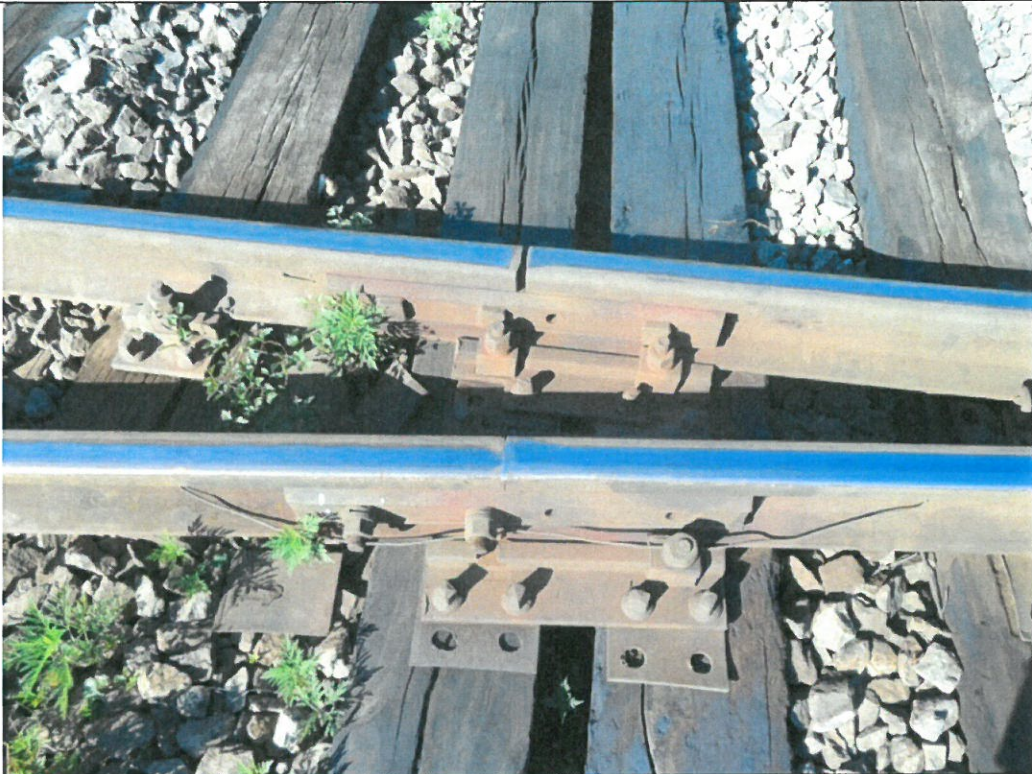
Prindere incorectă a eclisei, elemente lipsă ale prinderii

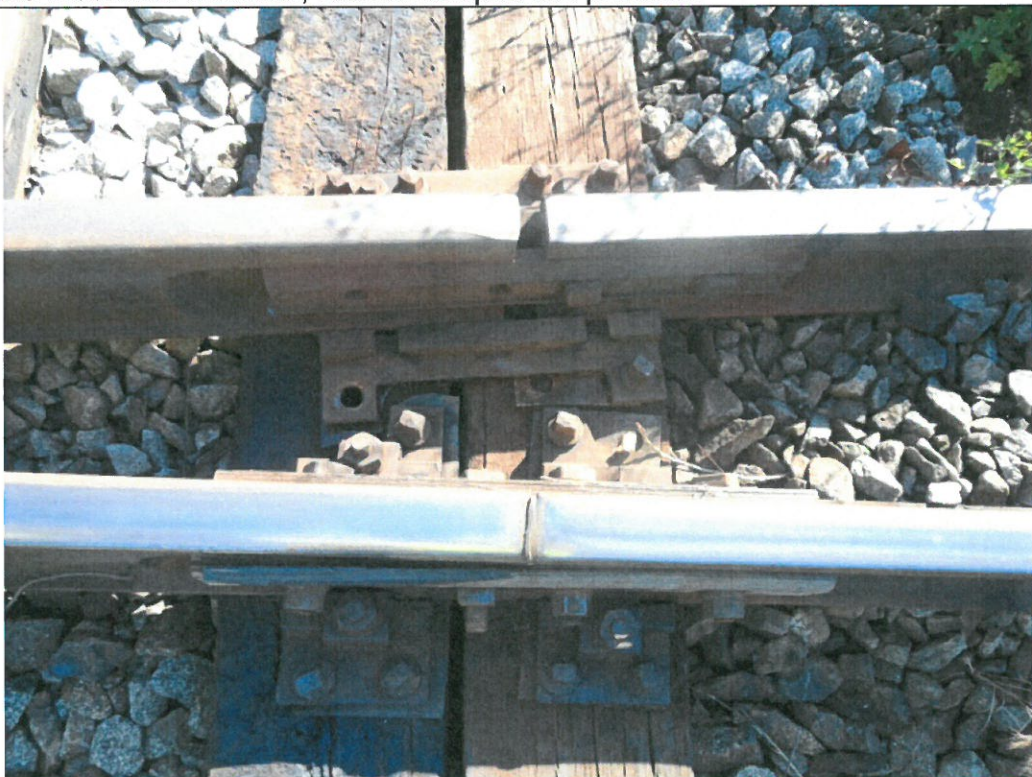
Rost de dilatație cu deschidere incorectă, prindere incorectă a eclisei, lipsă elemente de prindere

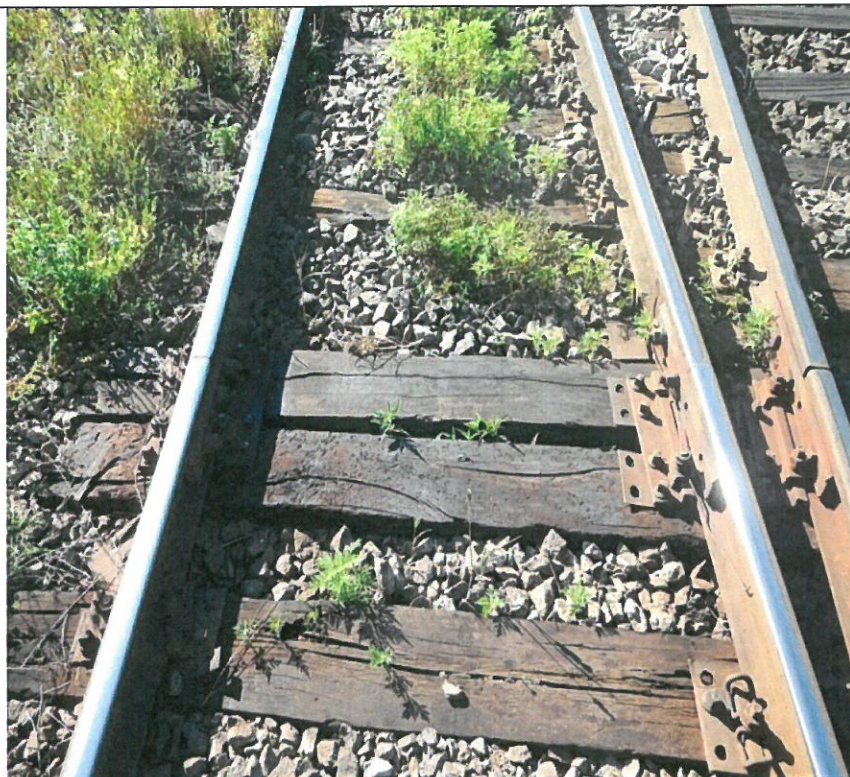
Prindere incorectă a eclisei, lipsă clește și bulon

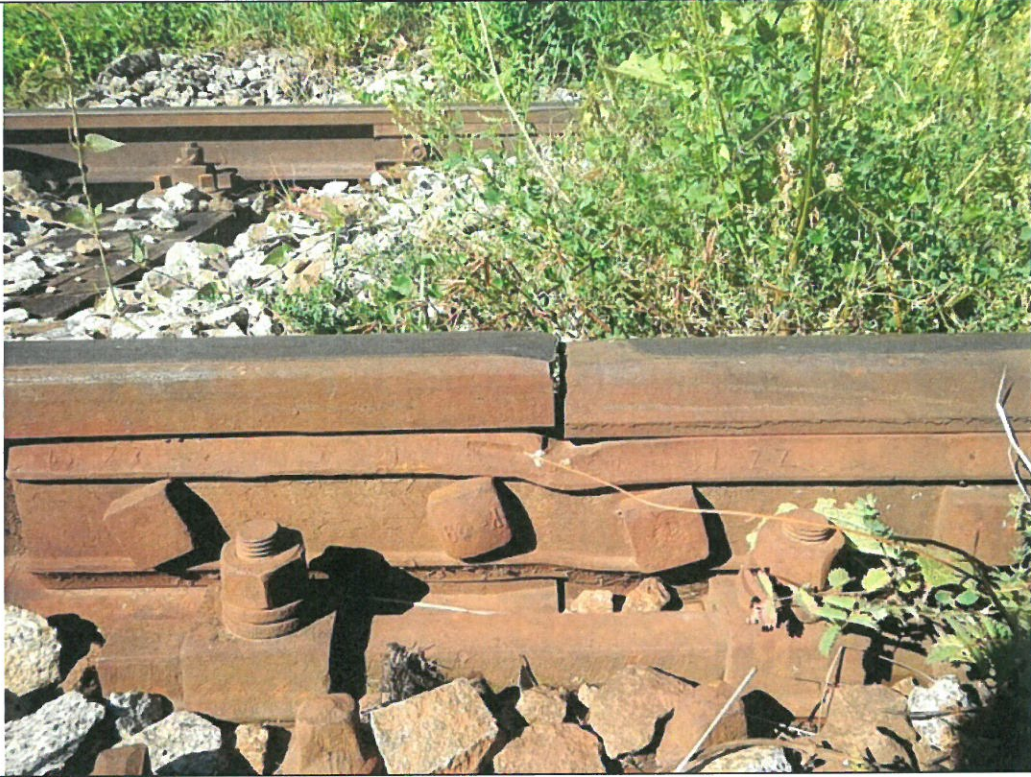
Eclisă deformată

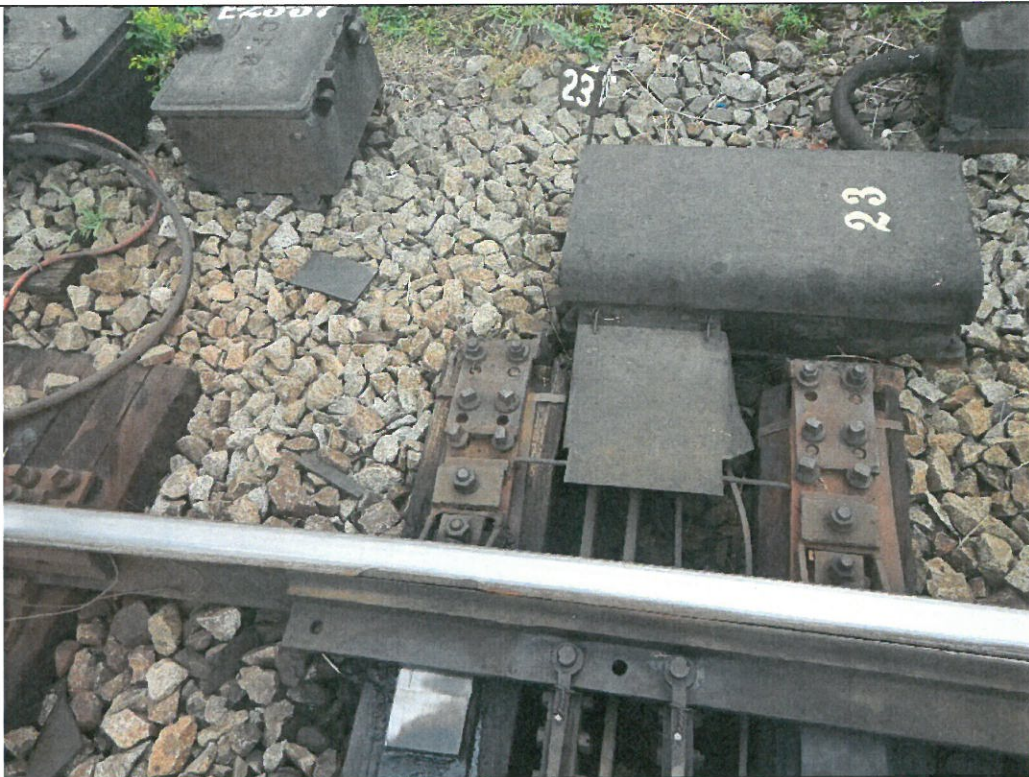
Exfoliere pe suprafața de rulare în zona aparatului de cale

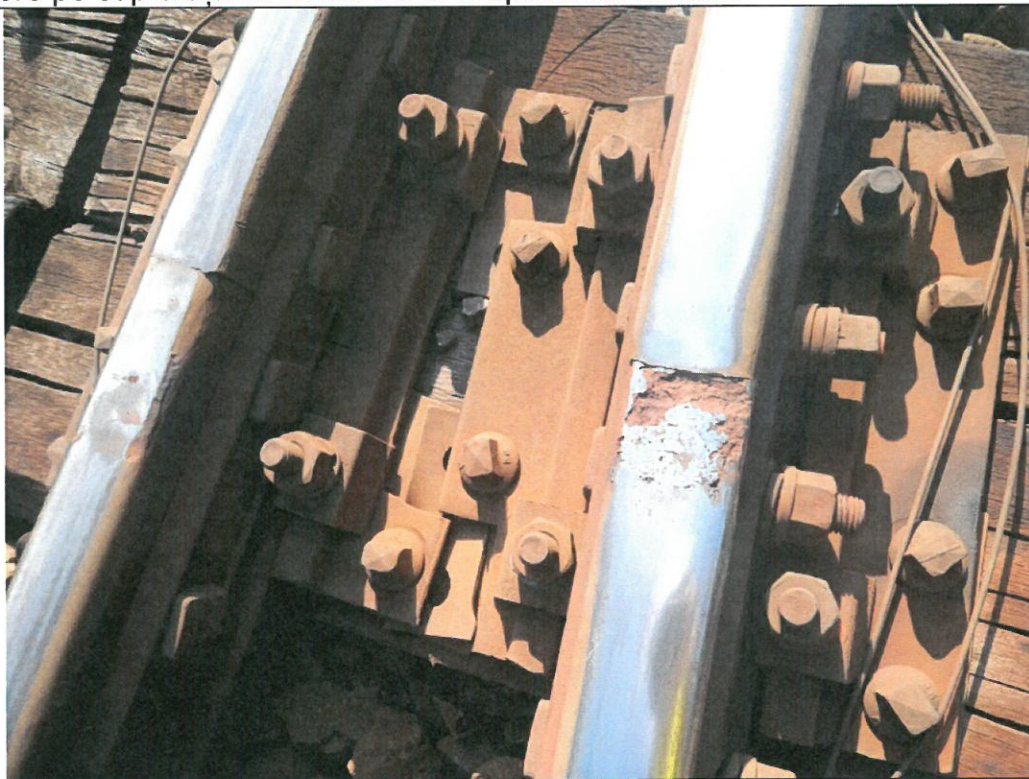
Turtiri ale ciupercii șinei și desprinderi de material la joantă, pe zona aparatului de cale

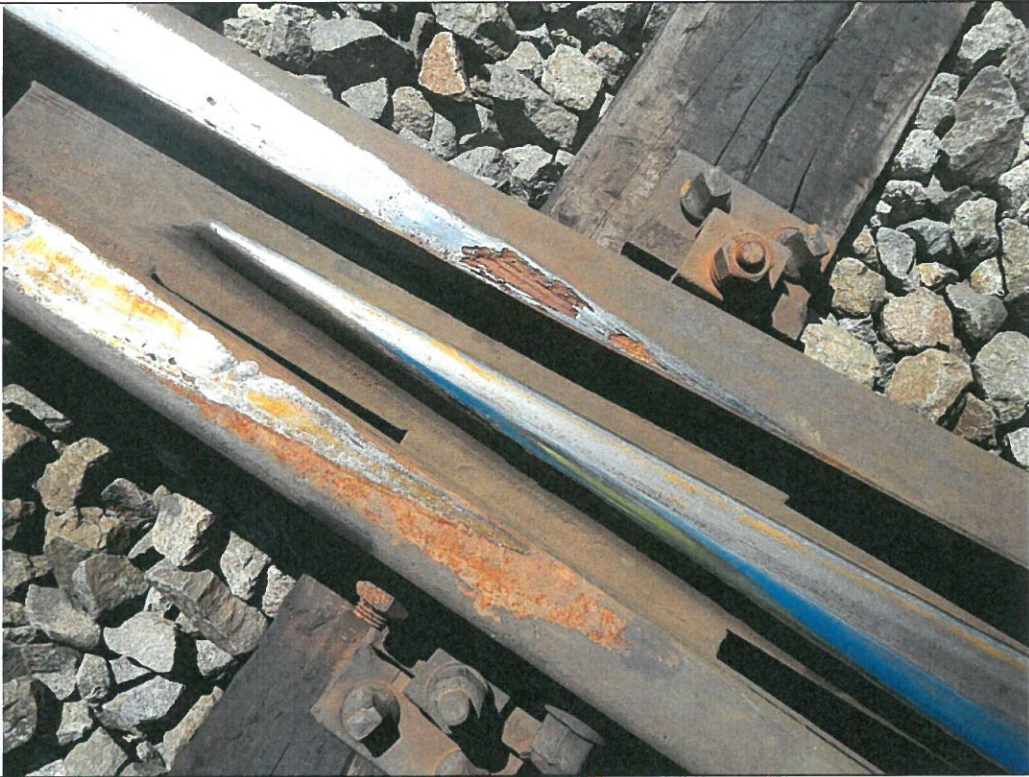
Uzuri ale inimii aparatului de cale

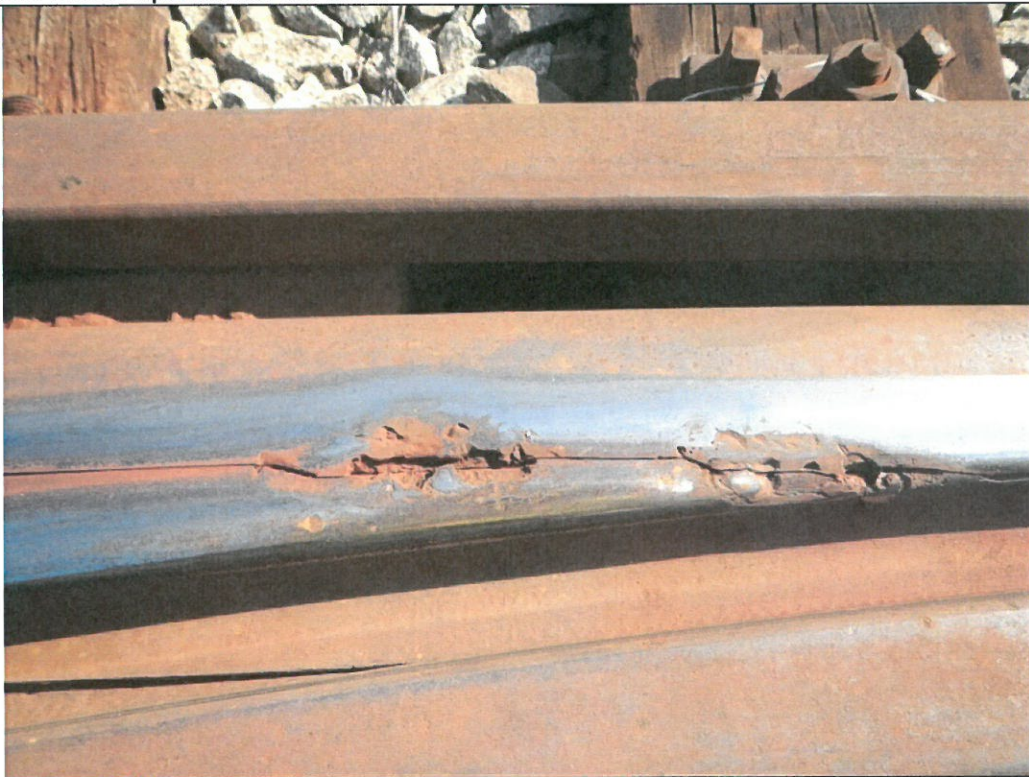
Uzuri ale inimii aparatului de cale

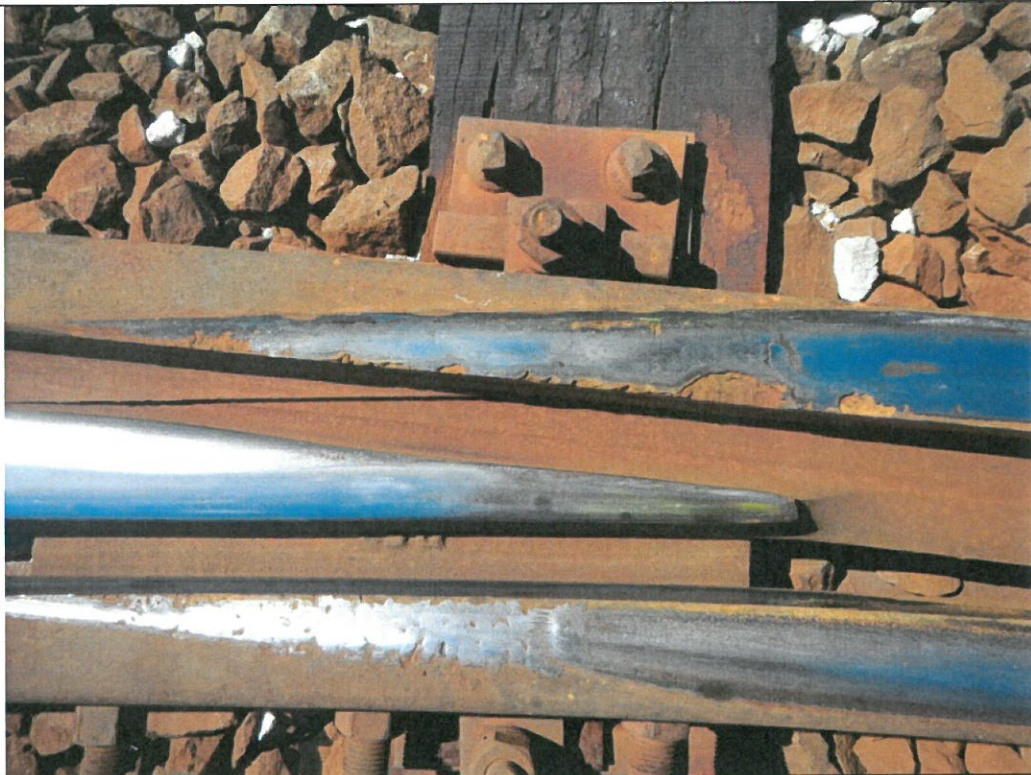
Uzuri ale inimii aparatului de cale

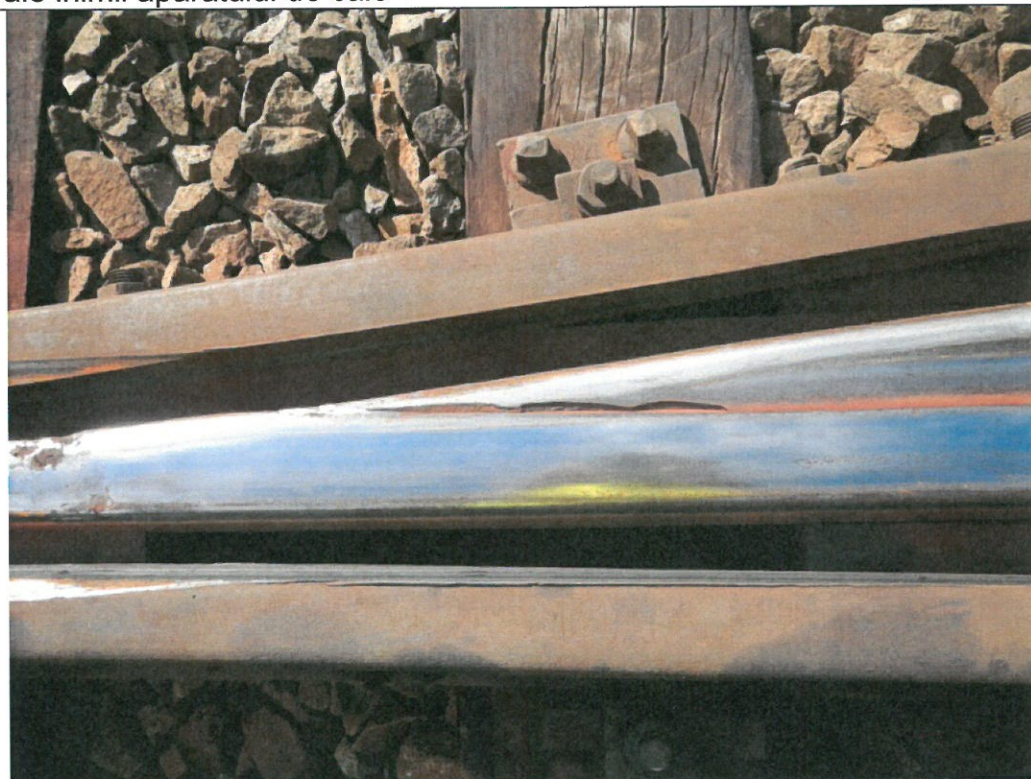
Uzuri ale inimii aparatului de cale

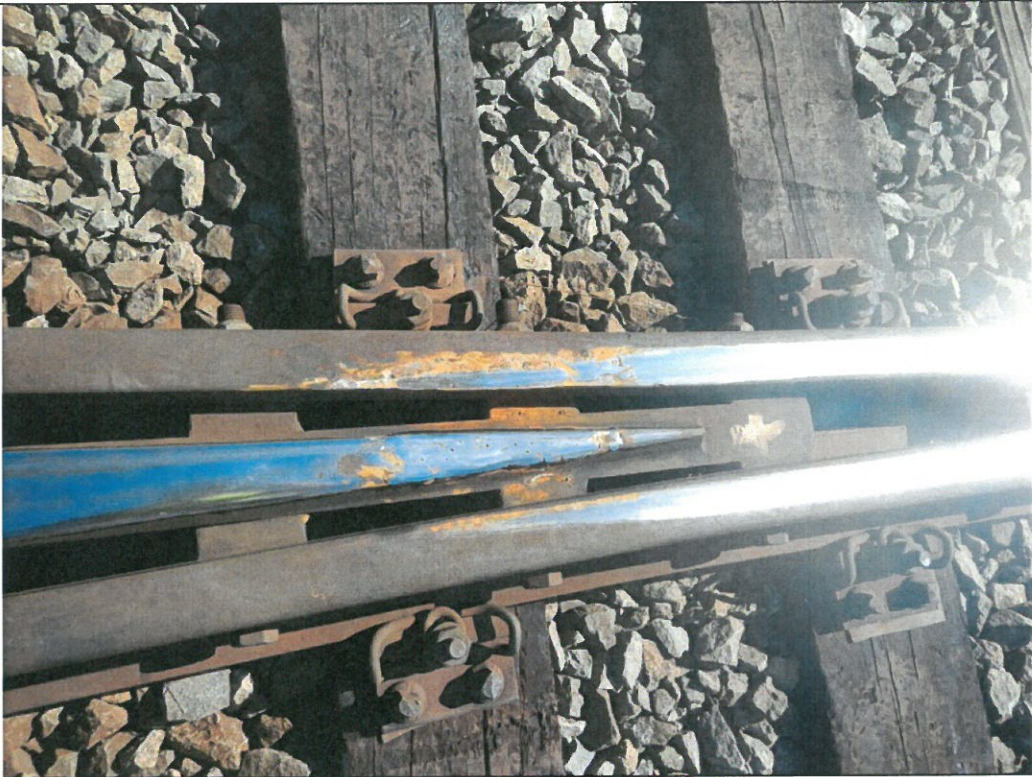
Uzuri ale inimii aparatului de cale

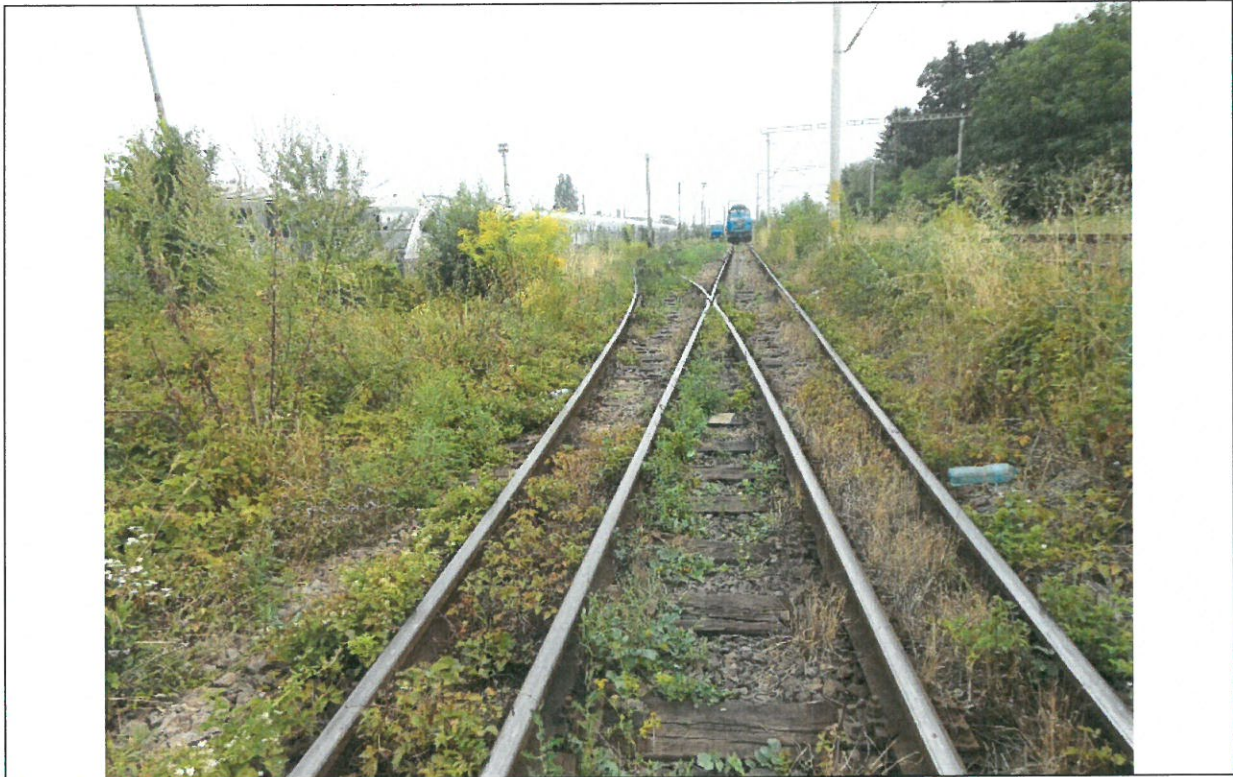
Piatră spartă colmatată cu pământ și vegetație abundentă

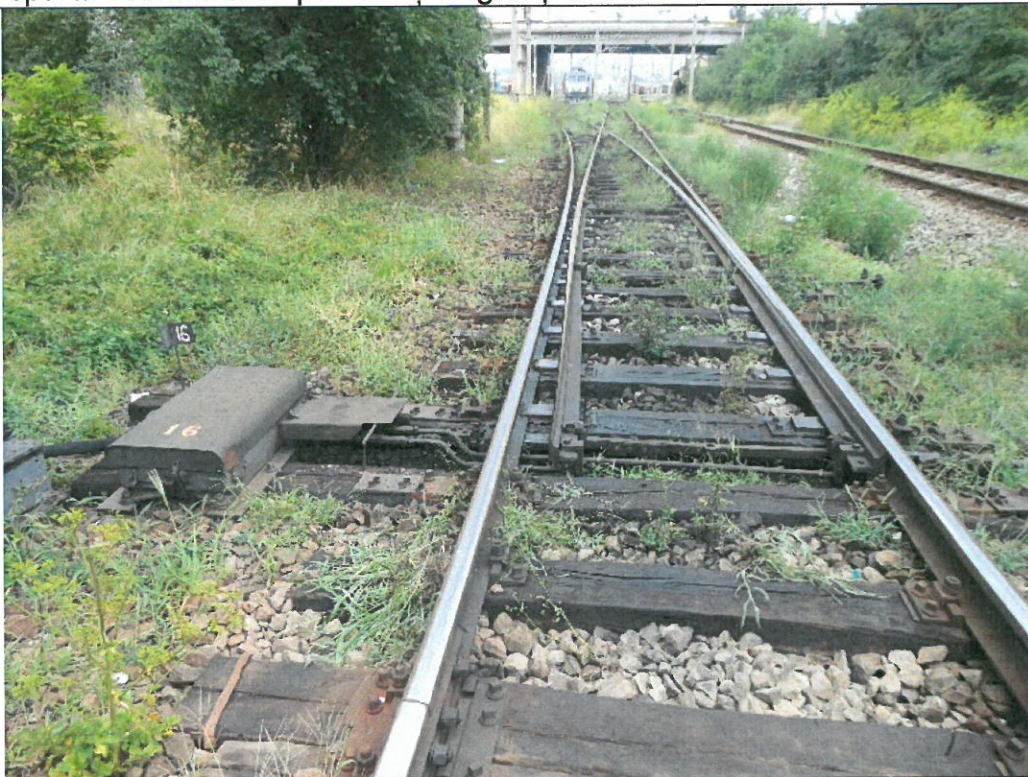
Piatră spartă colmatată cu pământ și vegetație

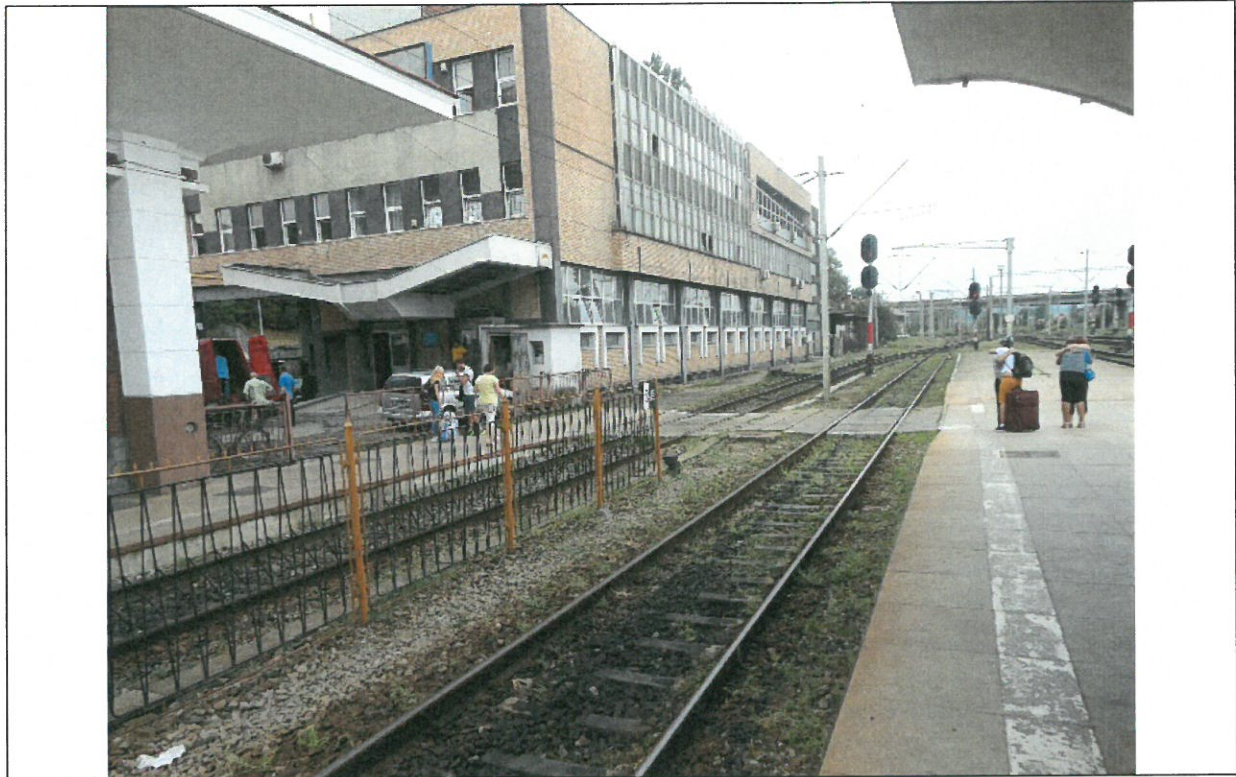
Piatră spartă colmatată cu pământ

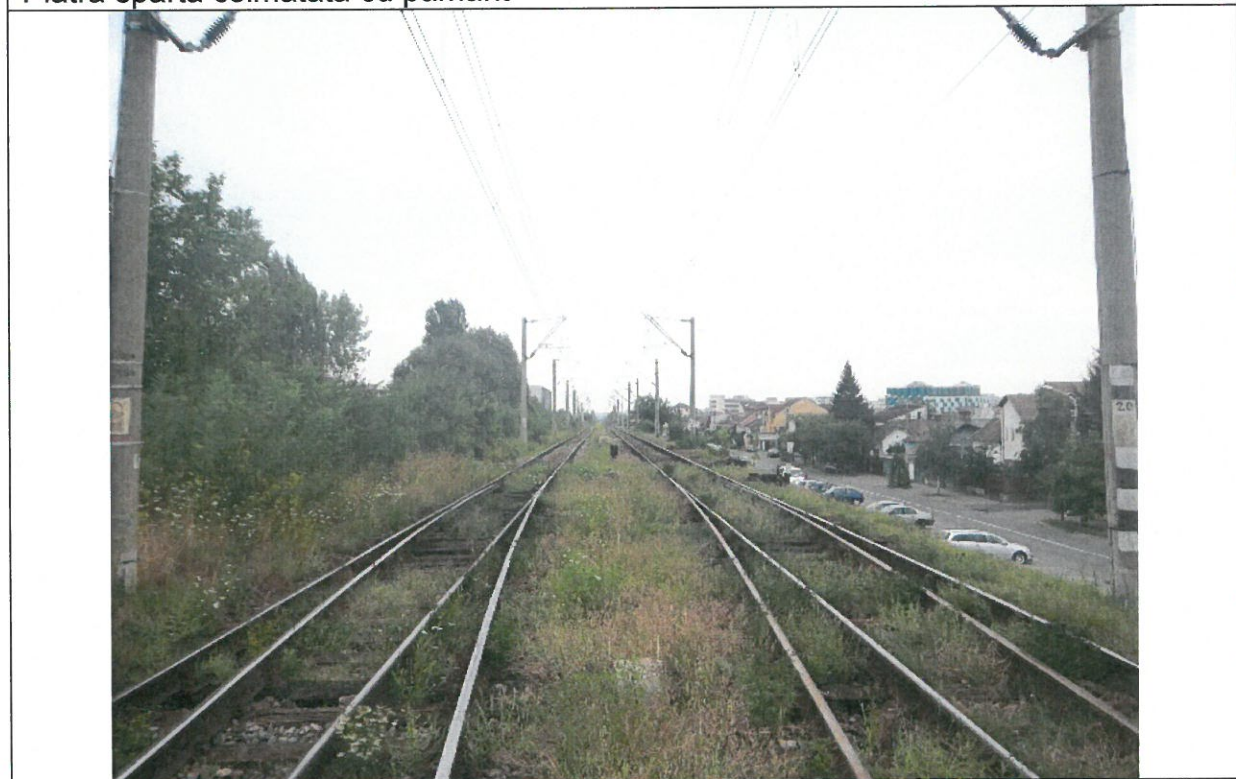
Piatră spartă colmatată cu pământ și vegetație

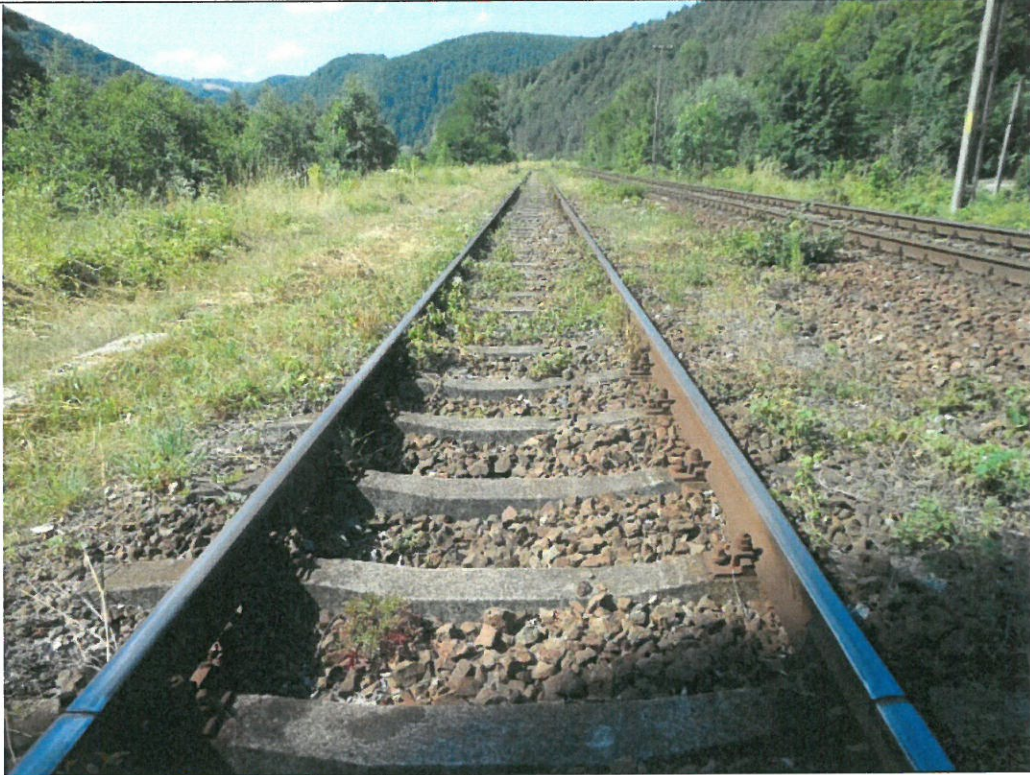
Piatră spartă insuficientă

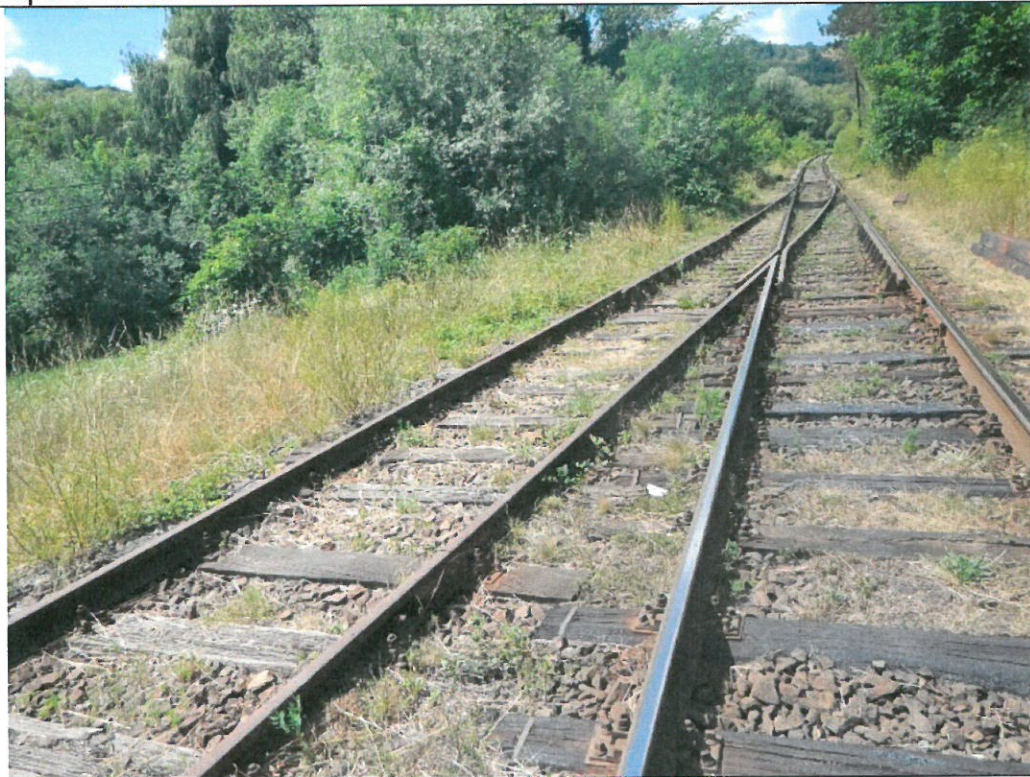
Piatră spartă colmatată cu pământ și vegetație

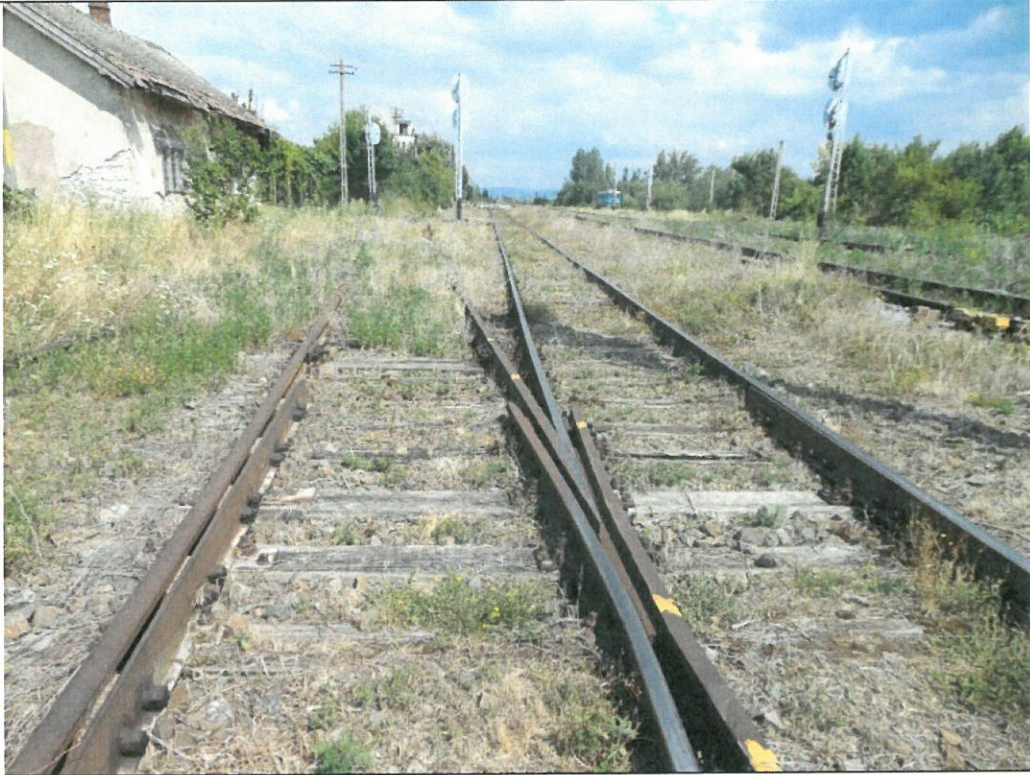
Piatră spartă colmatată cu pământ și vegetație

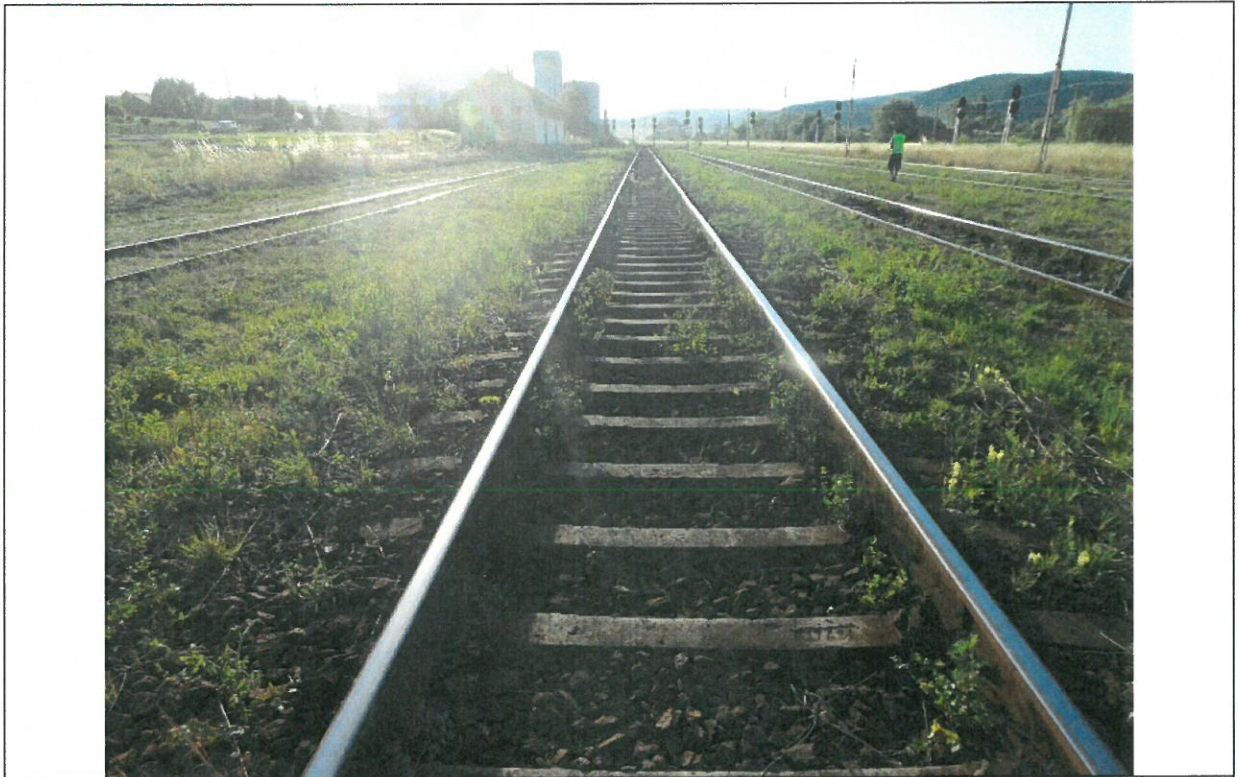
Piatră spartă insuficientă, colmatată cu pământ și vegetație
