“Reabilitarea liniei de cale ferată Roman – Iași – Frontiera”

Contract Nr. 20/11.03.2020

#### 04 RAPORT PRIVIND EXPERTIZELE TEHNICE ALE STRUCTURILOR – TERASAMENTE ȘI SUPRASTRUCTURI

Cod livrabil: ET-20-Ts-R0

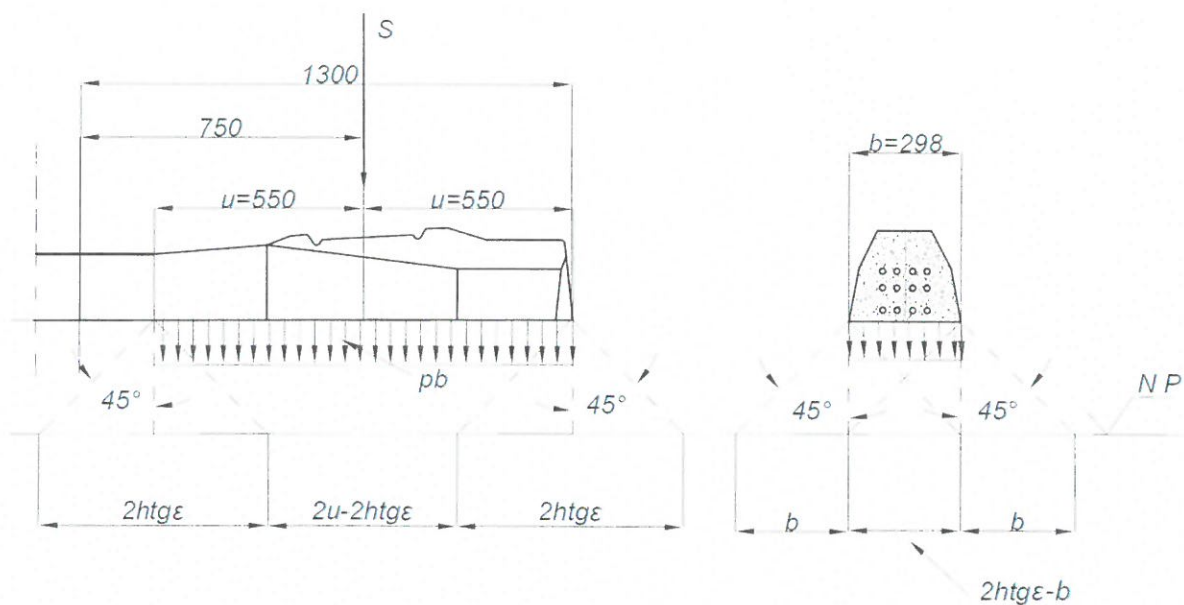
Fig.1 Distributia presiunilor pe talpa traversei

Pentru calculul presiunii de la nivelul platformei căii ( $q$ ), se pornește de la repartitia presiunilor de pe talpa traversei (fig. 1), la nivelul platformei căii (fig.2).

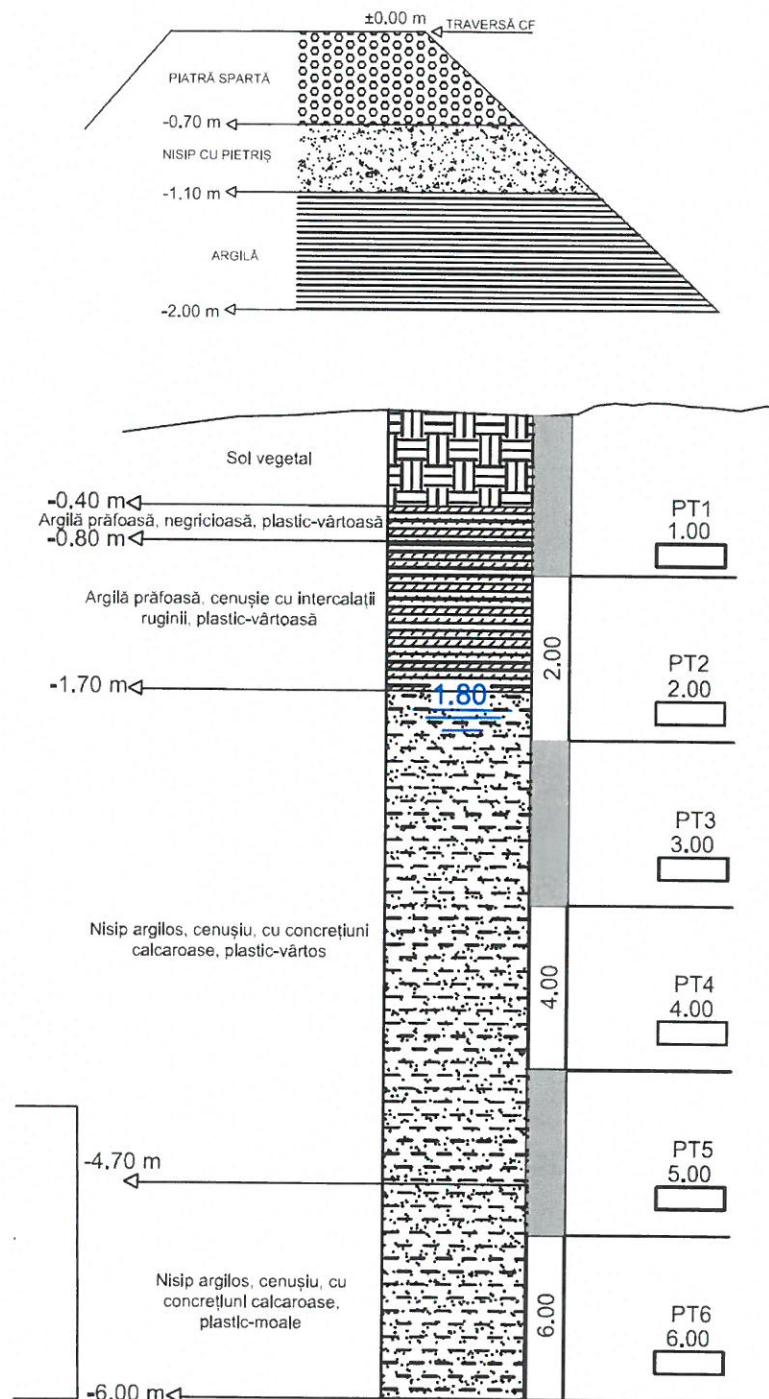
Fig. Exemplu foraj din Studiu Geotehnic (Livrabil 3)

Foraje a fost efectuat in fiecare 250-500m conform normativ in vigoare (NP074-2014).

Pe intreaga tronson a fost efectuate foraje intre 3-6m adancime la terasamente si 10 – 25m adancime pentru poduri si podete. In Studiu Geotehnic (Livrabil 3) sunt prezentat totate rezultate de la foraje.
