| Beneficiar / Entitate Contractanta<br>Compania Natională de Cai Ferate<br>„CFR” SA | | | | | |
| Prestator :<br>Asocierea TPF Inginerie SRL - SC ISPCF SA | | | | | |
| Proiectat | Ing. Mihaela PREDESCU | Data:<br>12/2020 | Titlul plansei: | RELEVU PODET KM 424+290 | |

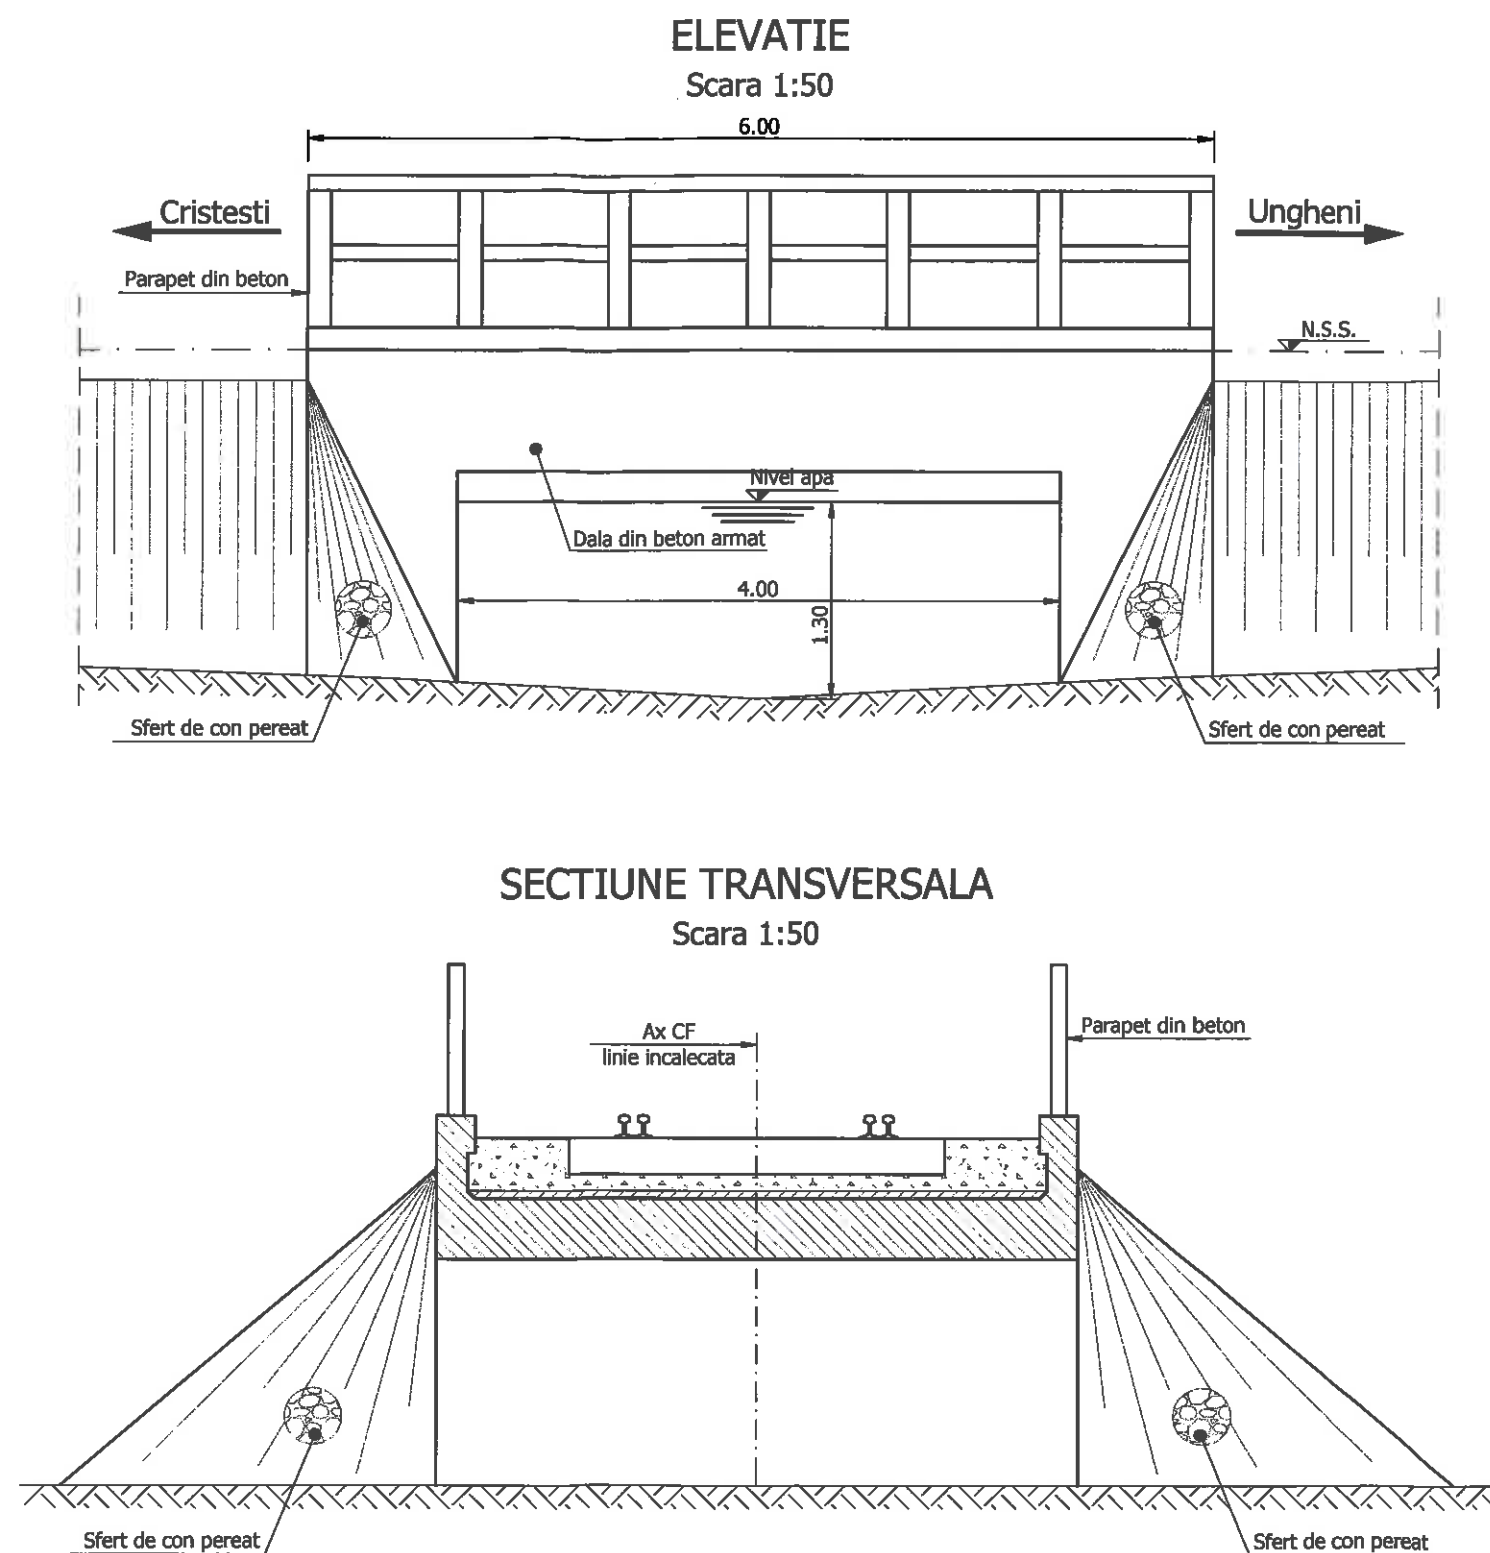
- Suprafata neuniforma a betonului (suprafata cu ciupituri);

- Infiltratii puternice la intrados dala si pe una din fetele laterale;
- Pete negre, carbonatari, lipsa hidroizolatie sau hidroizolatie degradata;
- Zone cu ciupituri, exfolieri, urme ale cofrajului;
- Beton exfoliat in lisa parapet;
- Parapetul din beton prezinta zone cu beton exfoliat, armatura ruginita la vedere;

- Sferturile de con sunt deteriorate;
- Pereul din piatra bruta este deteriorat, prezinta crapaturi, piatra dislocata, vegetatie crescuta intre pietre;
- La unul din capetele podului racordarea cu terasamentul este defectuoasa;
- Scarile de acces sub pod sunt acoperite cu vegetatie;
- Parapetul din beton al scarii de acces este distrus;
