"Reabilitarea liniei de cale ferată Roman – Iasi – Frontiera"  
Expertizele tehnice ale structurilor – Poduri si Podete

#### RAPORT PRIVIND EXPERTIZA TEHNICA LUCRARI DE ARTA PODET KM 424+290

privind Expertiza tehnica lucrari de arta  
Podet km 424+290

REVIZIA: 0 / DECEMBRIE 2020

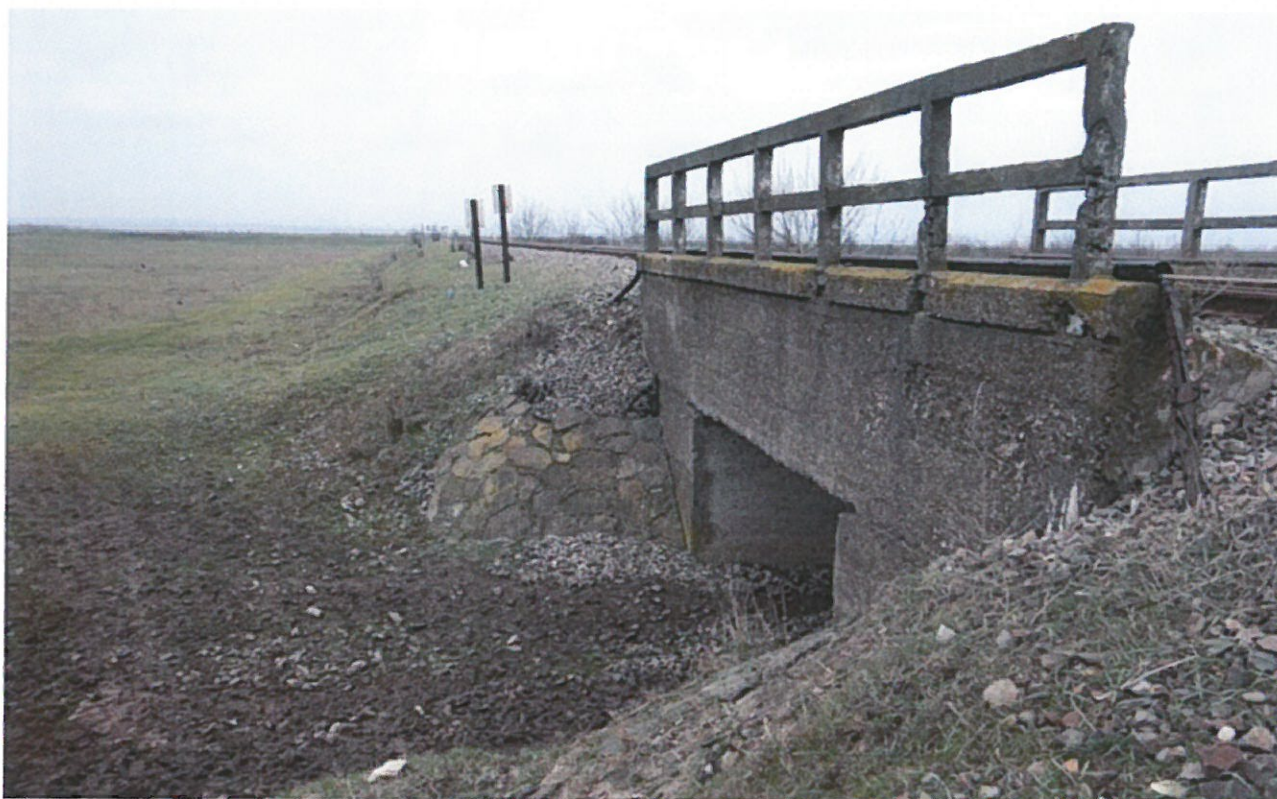
- Infiltratii puternice la intrados si pe o fata laterala a dalei, pete negre, carbonatari (lipsa hidroizolatii sau hidroizolatii degradate);
- La suprafata dalei betonul prezinta ciupituri, exfolieri, urme ale cofrajului;
- Beton exfoliat in lisa parapet;
- Sferturile de con sunt deteriorate;
- Pereul din piatra bruta este deteriorat, prezinta crapaturi, piatra dislocata, vegetatie crescuta intre pietre;
- Parapetul din beton prezinta zone cu beton exfoliat, armatura ruginita la vedere;
- La unul din capete racordarea podului cu terasamentul este defectuoasa;
- Scarile de acces sub pod sunt acoperite cu vegetatie;
- Parapetul din beton al scarii de acces este distrus.

Foto 1. Vedere laterală podet (1) – suprafața cu ciupituri a betonului din dala, beton exfoliat în lisa parapet, beton exfoliat și armatura la vedere în parapet

- Refacere hidroizolatie peste dala pe zona degradata;
- Reoaratii cu betoane speciale la intrados si fete laterale dala;
- Reparatii la lisa parapet;
- Reparatii parapet din beton;
- Remediere deficiente racordare pod-terasament, refacere sperturi de con pereate, reparatii / refacere pereu din piatra bruta pe taluze;
- Curatarea de vegetatie a scarilor si repararea acestora daca se constata ca este necesar;
- Montat parapet scara de acces sub podet;
- Protectie anticoroziva a betoanelor pentru toate suprafetele aflate in contact cu aerul.

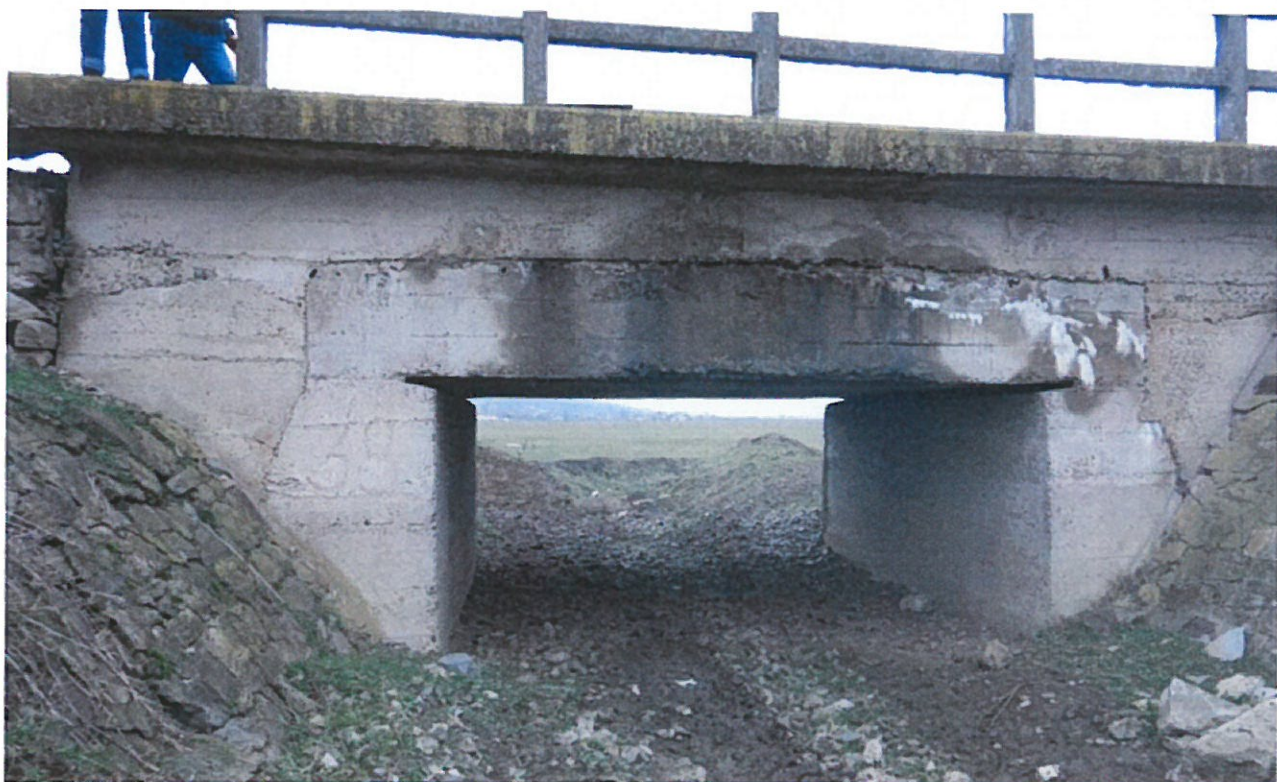
Foto 2. Vedere interior podet (2) – infiltrații în dala, pete negre, carbonatari, perete din piatră brută degradată

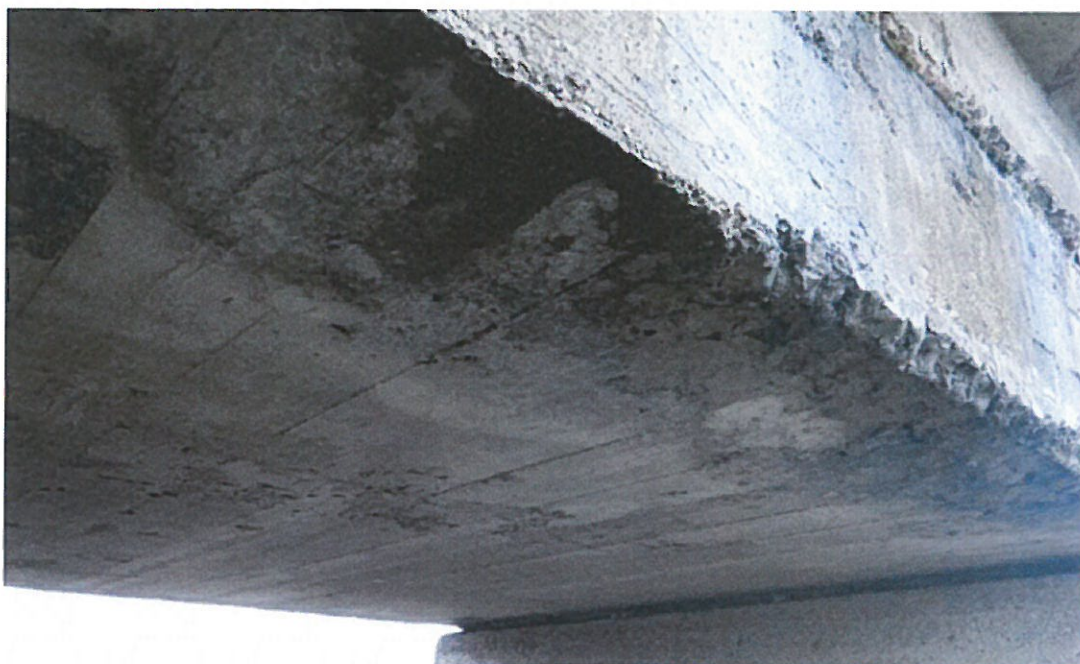
Foto 3. Vedere intrados – infiltratii, pete negre, beton exfoliat, suprafata cu neuniforma a betonului din dala

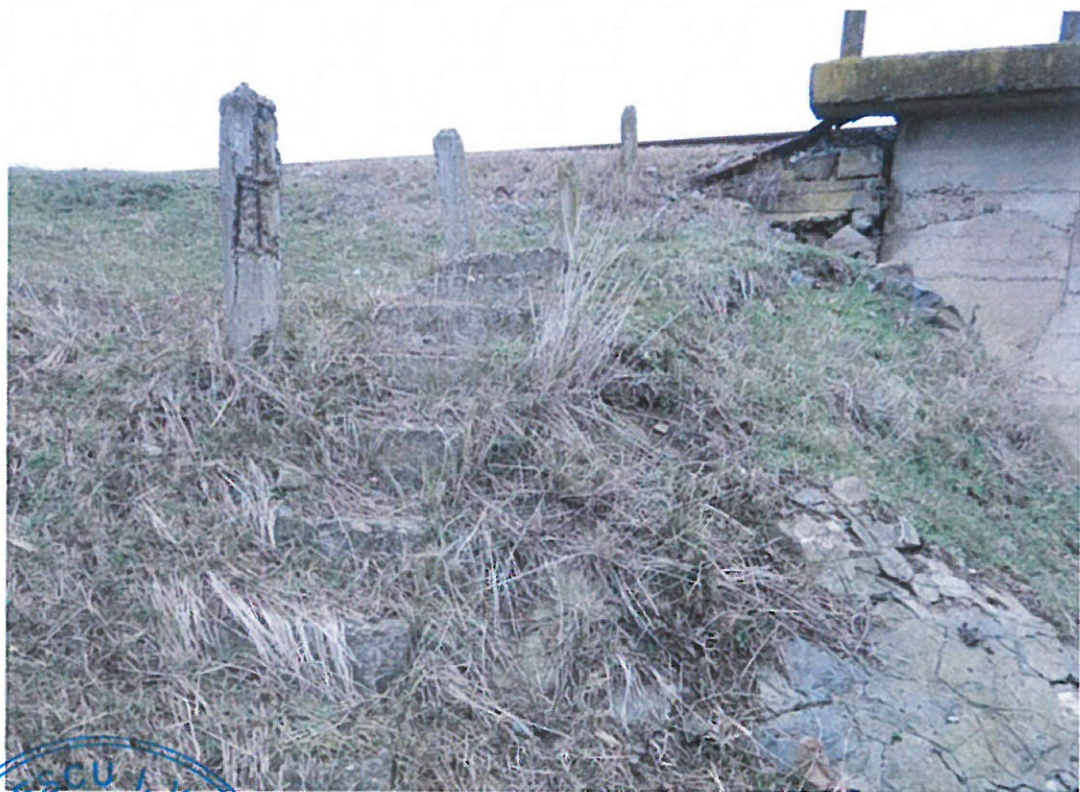
Foto 4. Vedere racordare cu terasamentul – racordare defectuoasa a podului cu terasamentul, sfert de con deteriorat, scara acoperita cu vegetatie, parapet scara distrus
