| Prestator :<br>Asocierea TPF Inginerie SRL - SC ISPCF SA<br> | | | | Proiect: | Studiul de fezabilitate “Reabilitarea liniei de cale ferată Roman - Iasi - Frontiera” | | |
| | | | | Obiect: | Lucrari de Poduri | | |
| Proiectat | Ing. Mihaela PREDESCU | | Data:<br><br>12/2020 | Titlul plansei: | RELEVU PODET KM 411+875 | | |
| Sef proiect | Enrique Franco HIDALGO | | | 20/11.03.2020 | ET | 1:50 | ET-20-P+Pd+0107-R00 |

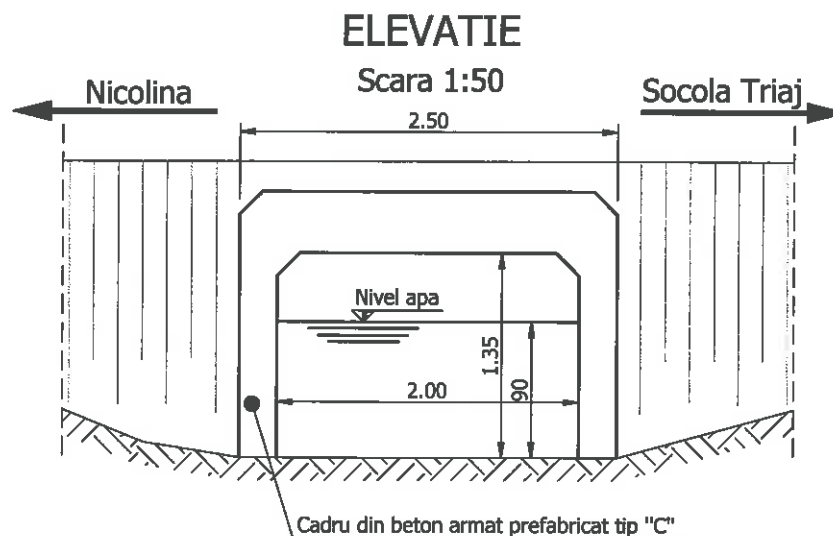
NOTA: Podetul este traversat de 12 linii de cale ferata

- Podetul este infundat, nefunctional, apa nu se poate scurge prin podet;
- Capetele podetului sunt obturate de vegetatie si gunoaie;

- Elementele prefabricate prezinta urmatoarele degradari: infiltratii, zone cu beton exfoliat, armatura ruginita la vedere, culoare neuniforma a betonului;
- Pete, culoare neuniforma a betonului;

- Racordarile cu terasamentele sunt acoperite cu vegetatie;

- Vegetatie si gunoaie in albie;
